# Asbestinventarisatetest

Zwijnaardsesteenweg 440, 9000 Gent

Attestnummer : 20240102-000079.000

## Niet-asbestveilig

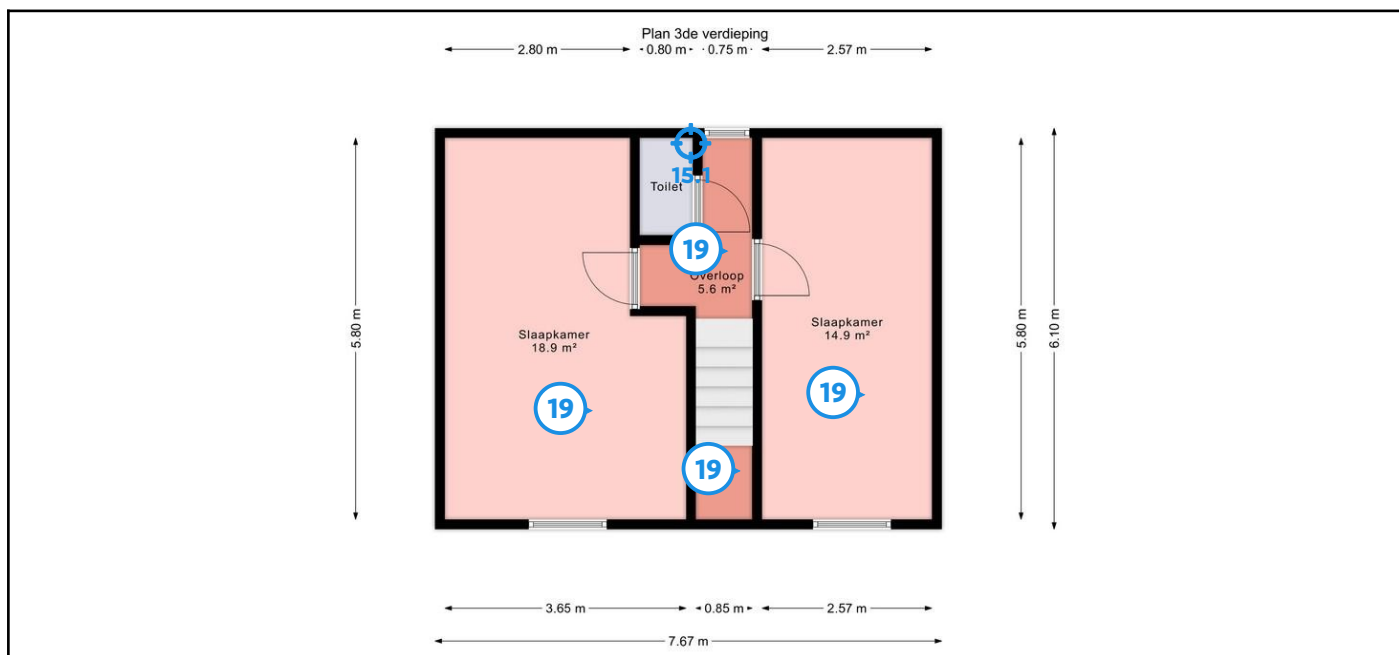
# Plan 1.1: Plan 3de verdieping

Beschrijving	Type	Actie
15. pleisterwerk muren	Geen asbest	-
15.1 Code: MM001	Mengmonster	-
19. Vloerzeil	Geen asbest	-

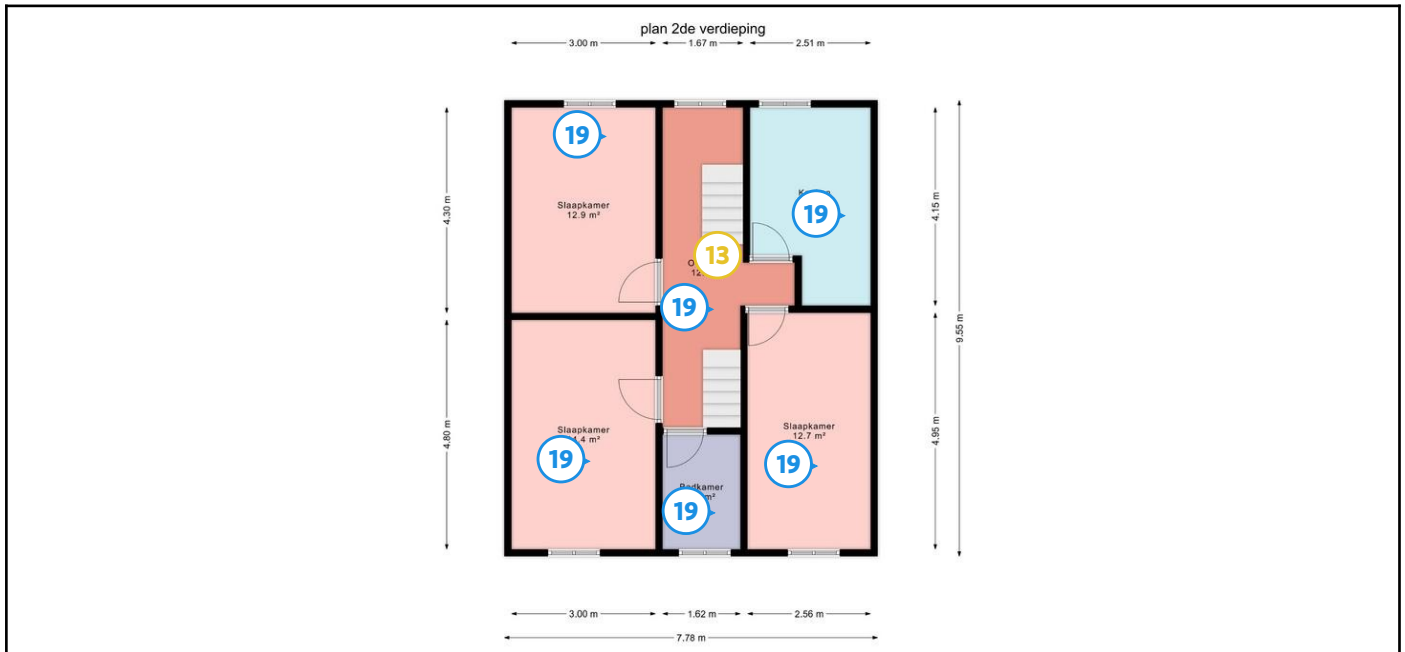
## Plan 1.2: Plan 2de verdieping 2D (002)

Beschrijving	Type	Actie
13. Bakelieten elektriciteitskast	Asbestmateriaal	Zorgvuldig beheren
19. Vloerzeil	Geen asbest	-

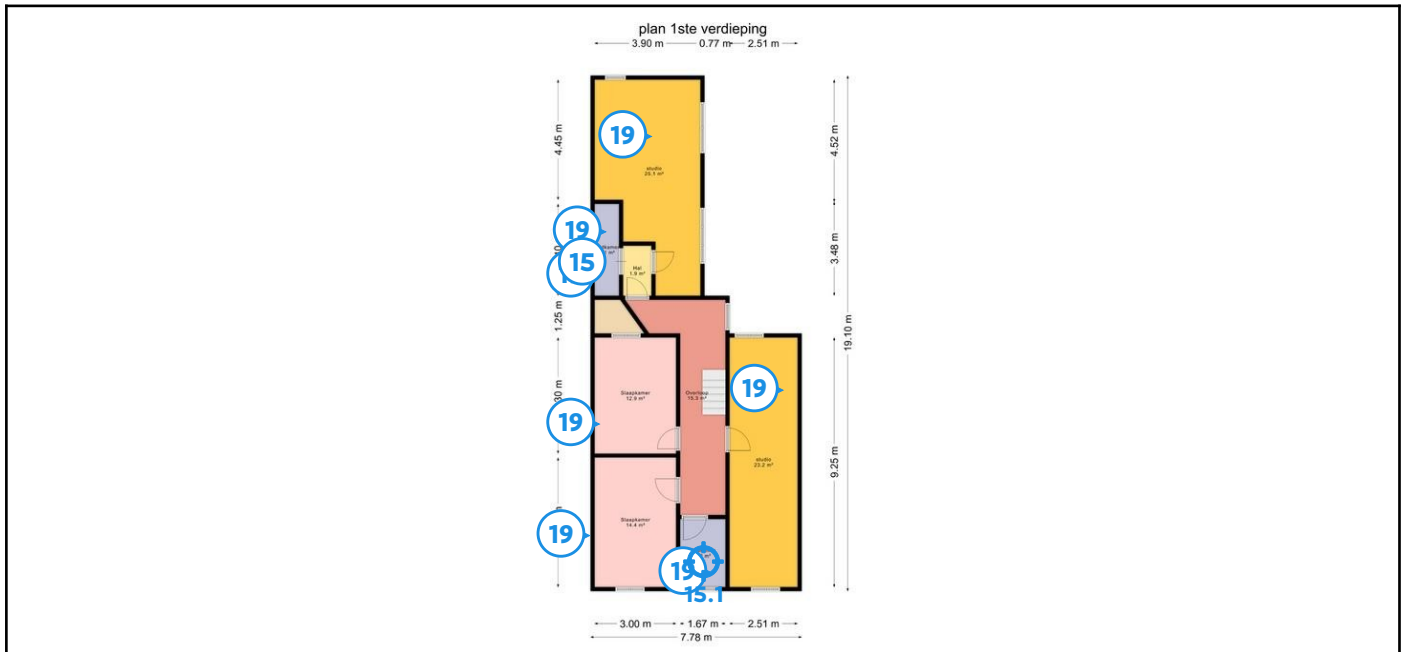
## Plan 1.3: Plan 1ste verdieping 2D (002)

Beschrijving	Type	Actie
15. pleisterwerk muren	Geen asbest	-
15.1 Code: MM001	Mengmonster	-
19. Vloerzeil	Geen asbest	-

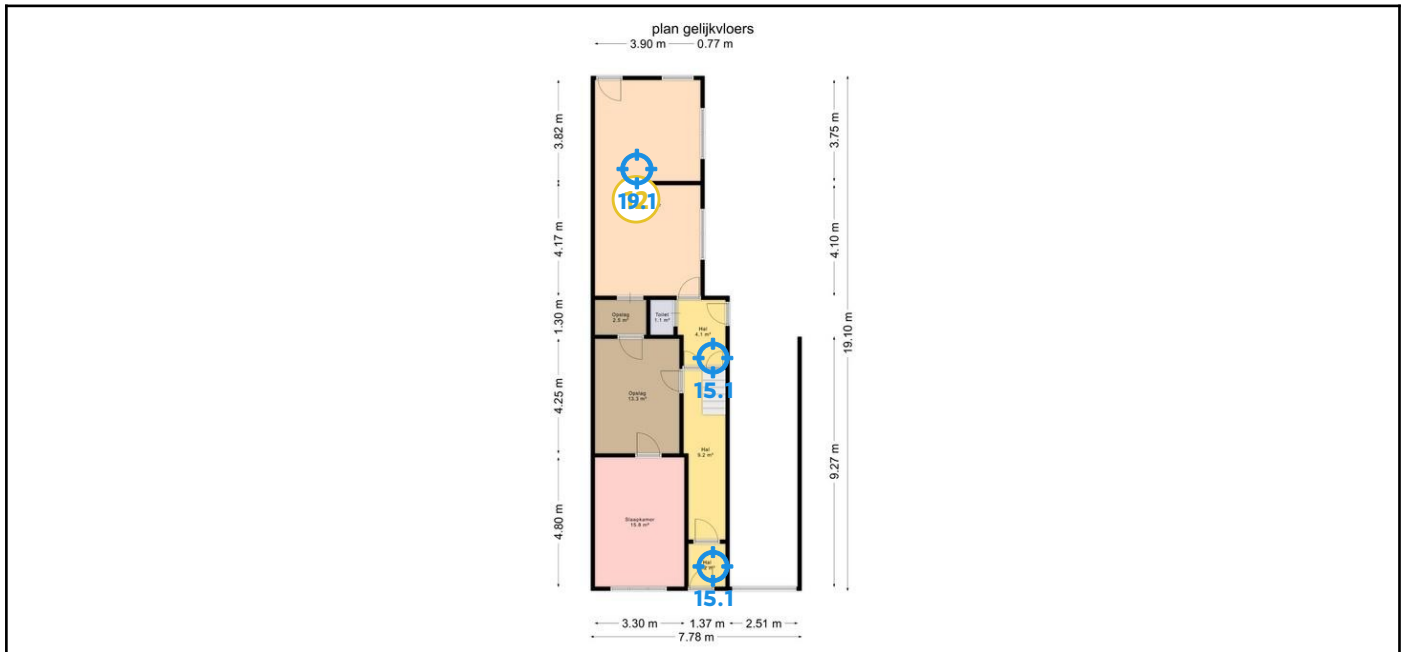
## Plan 1.4: Plan gelijkvloers 2D (002)

Beschrijving	Type	Actie
12. Imitatie steen	Asbestmateriaal	Zorgvuldig beheren
15. pleisterwerk muren	Geen asbest	-
15.1 Code: MM001	Mengmonster	-
19. Vloerzeil	Geen asbest	-
19.1 Code: PM004	Puntmonster	-

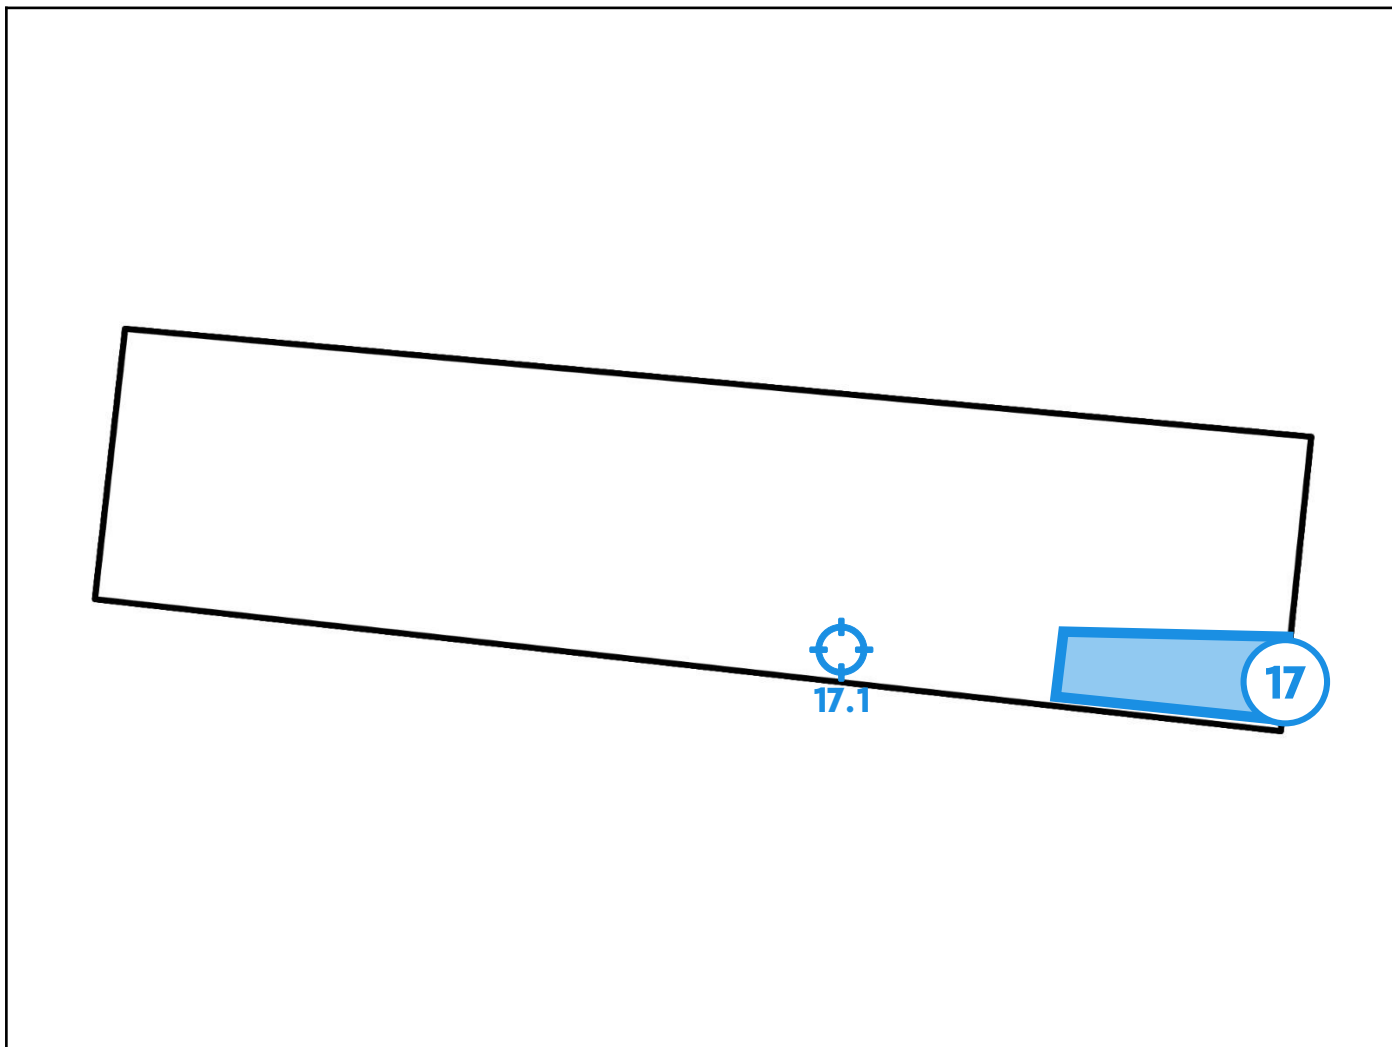
## Plan 1.5: Hoofdgebouw Kelder

Beschrijving	Type	Actie
17. Coating zwart kelder	Geen asbest	-
17.1 Code: PM003	Puntmonster	-

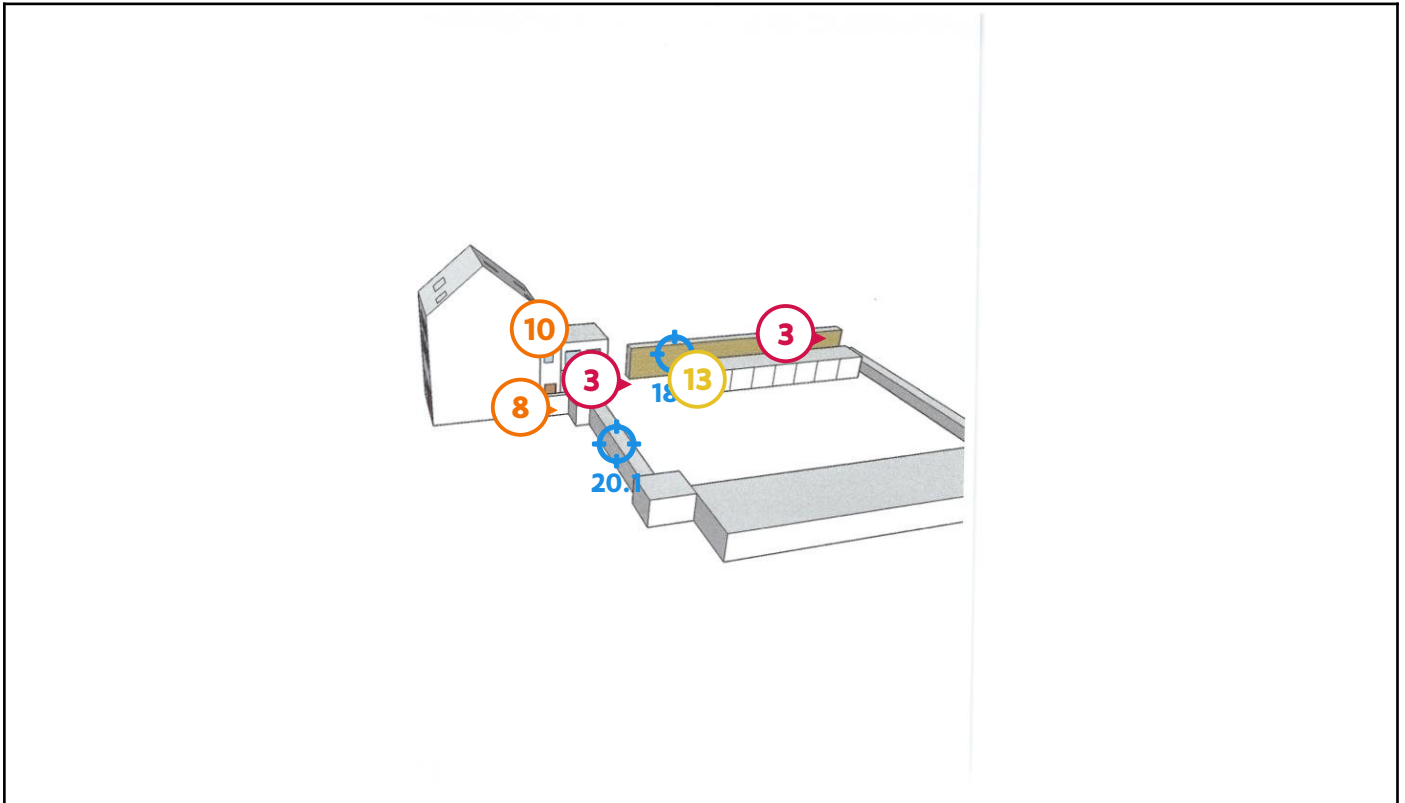
## Plan 2.1: binnenplaats-zicht-1

Beschrijving	Type	Actie
3. rechthoekige kokers	Asbestmateriaal	Dringend verwijderen
8. Holle deksteen scheidingswand rechts	Asbestmateriaal	Maatregelen nemen
10. daksteen vol	Asbestmateriaal	Maatregelen nemen
13. Bakelieten elektriciteitskast	Asbestmateriaal	Zorgvuldig beheren
18. Buitenmuur links	Geen asbest	-
18.1 Code: PM002	Puntmonster	-
20. coating scheidingswand Rechts	Geen asbest	-
20.1 Code: PM006	Puntmonster	-

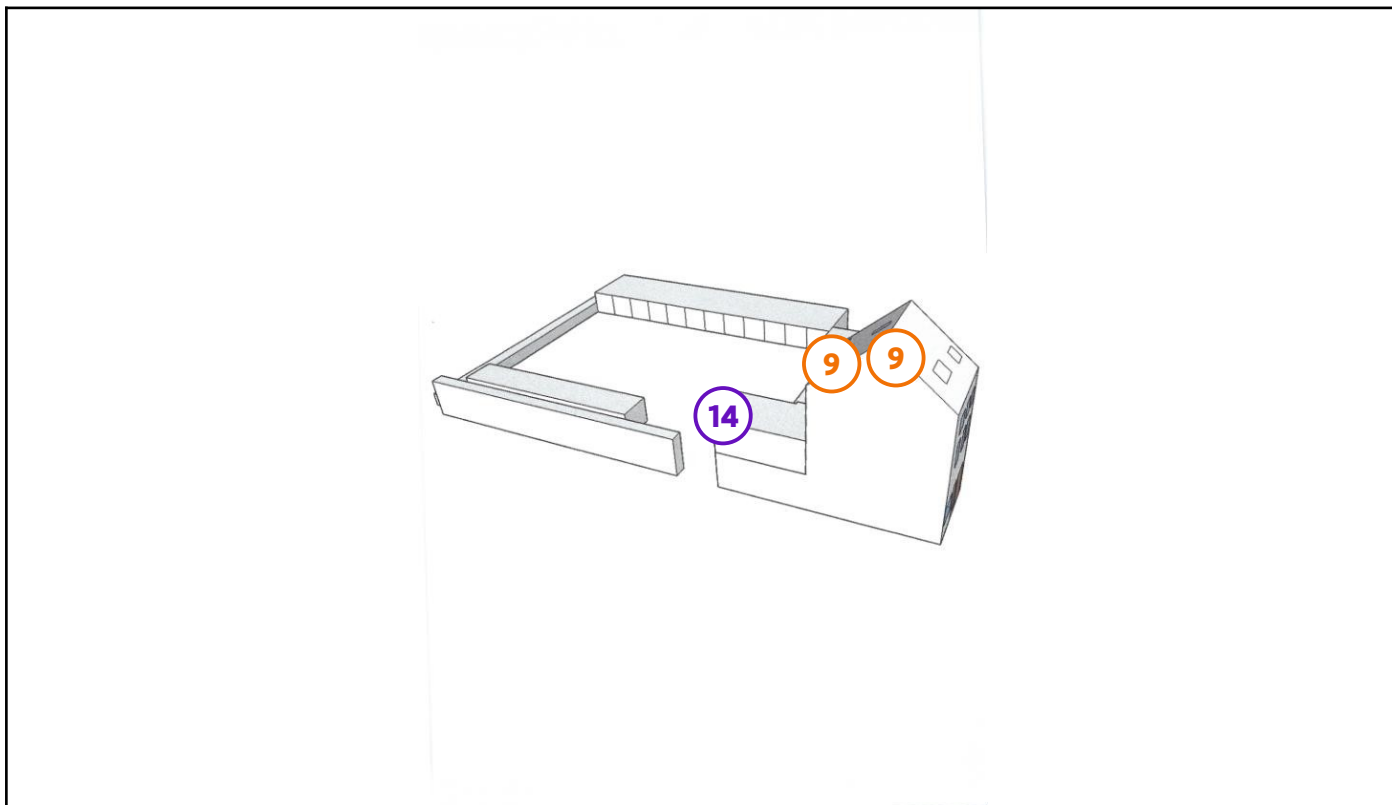
## Plan 2.2: Binnenplaats zicht-2

Beschrijving	Type	Actie
9. onderdak	Asbestmateriaal	Maatregelen nemen
14. roofing plat dak +3,5m	Beperking	-

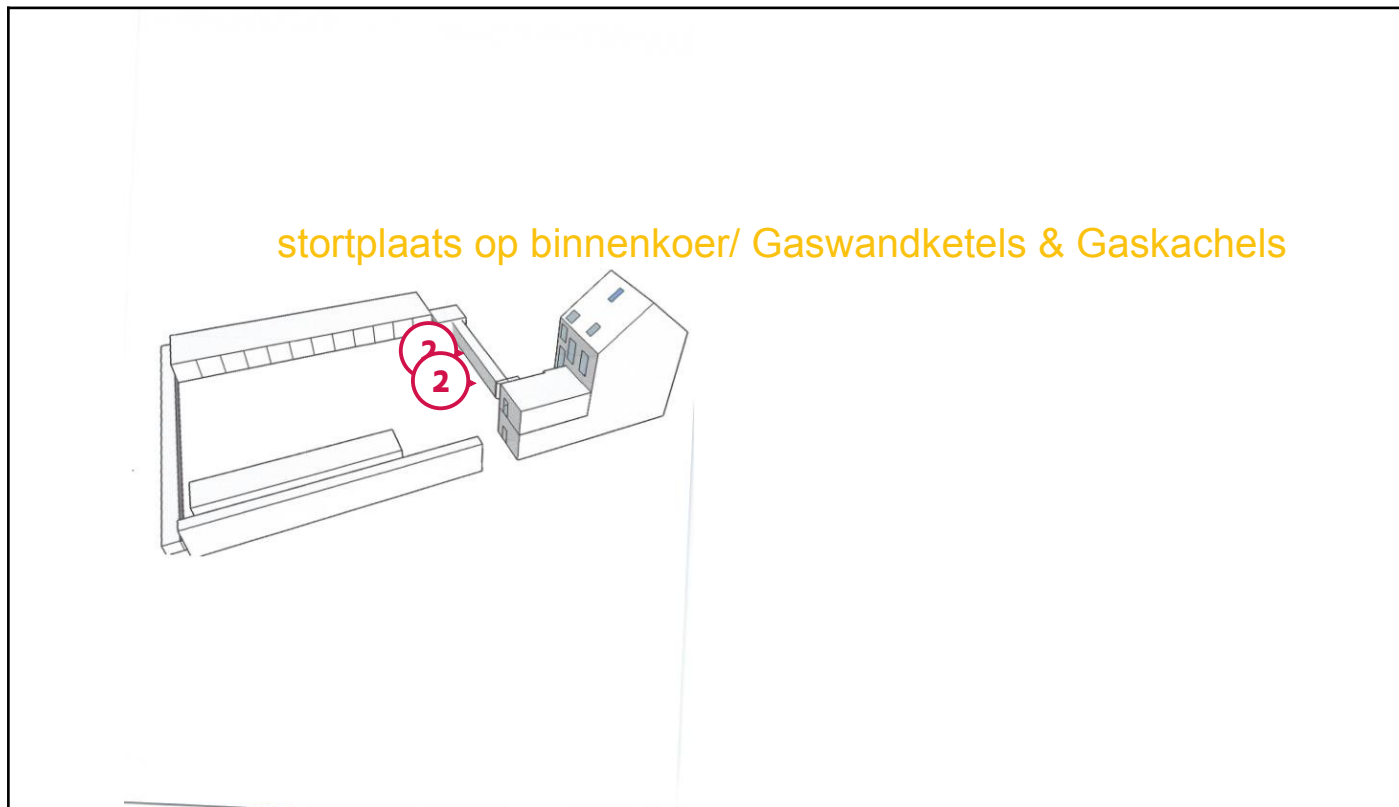
## Plan 2.3: binnenplaats zicht-3

Beschrijving	Type	Actie
2. Gaskachels & wandgasketels	Asbestmateriaal	Dringend verwijderen

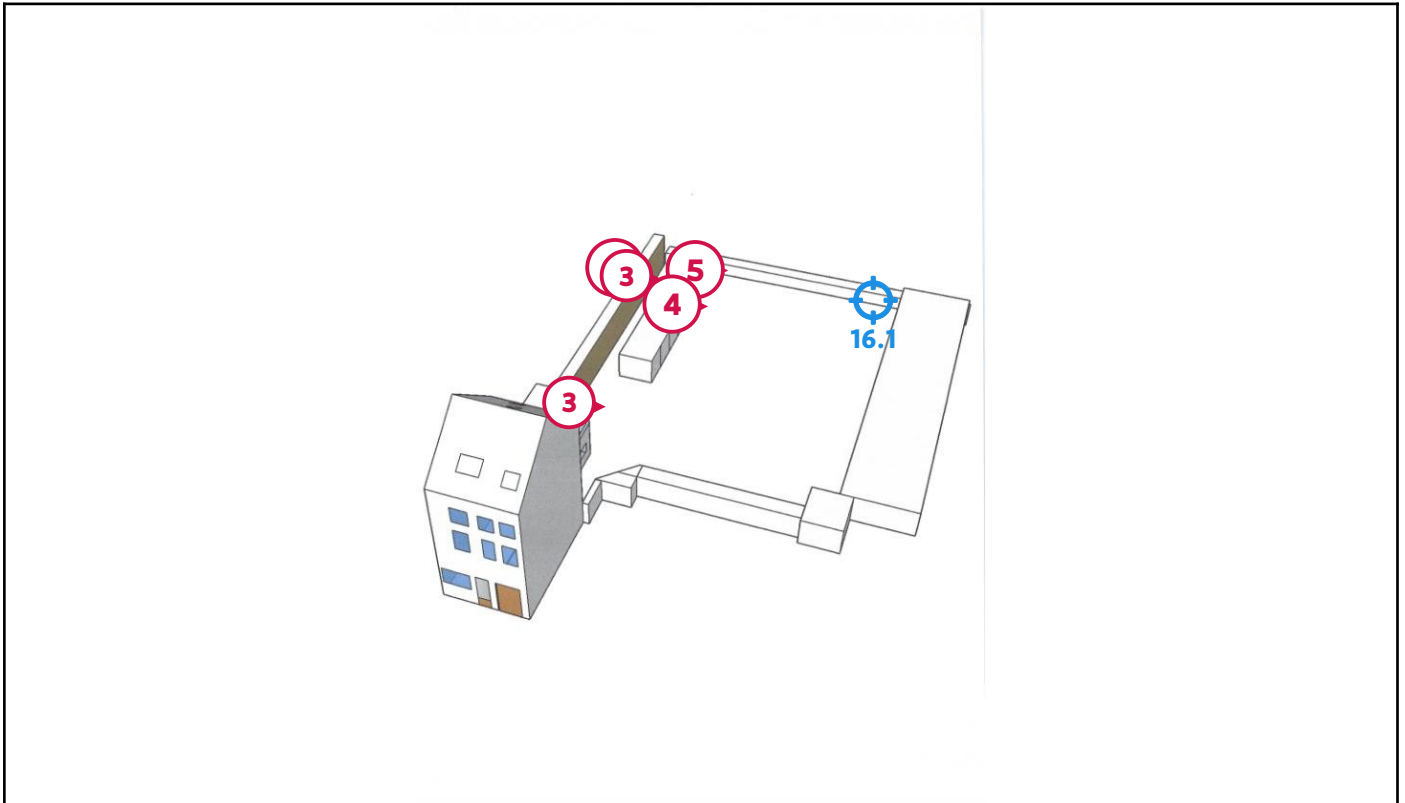
## Plan 2.4: menuiserit-buiten

Beschrijving	Type	Actie
3. rechthoekige kokers	Asbestmateriaal	Dringend verwijderen
4. deksteen vol	Asbestmateriaal	Dringend verwijderen
5. Menuiserie	Asbestmateriaal	Dringend verwijderen
16. Omheining rechts achter	Geen asbest	-
16.1 Code: PM001	Puntmonster	-

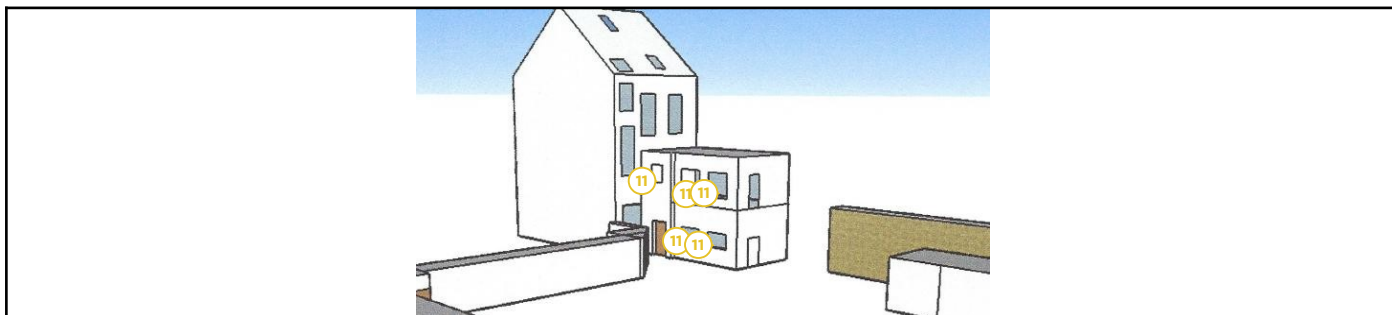
## Plan 2.5: venster

Beschrijving	Type	Actie
11. Venstertablet	Asbestmateriaal	Zorgvuldig beheren

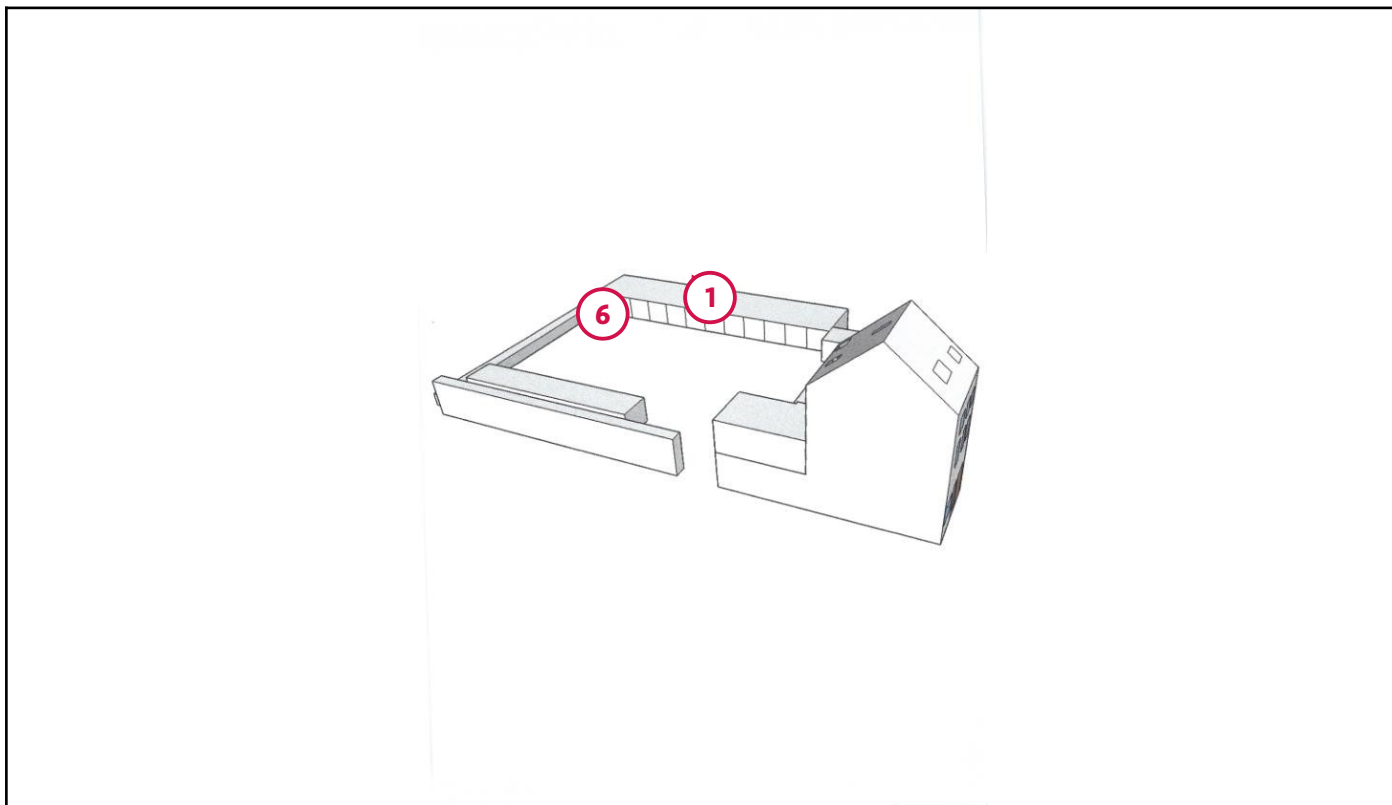
## Plan 3.1: Garageblok-2

Beschrijving	Type	Actie
1. golfplaten dak op garagecomplex 2	Asbestmateriaal	Dringend verwijderen
6. Gaskachel - in garagecomplex 2	Asbestmateriaal	Dringend maatregelen nemen

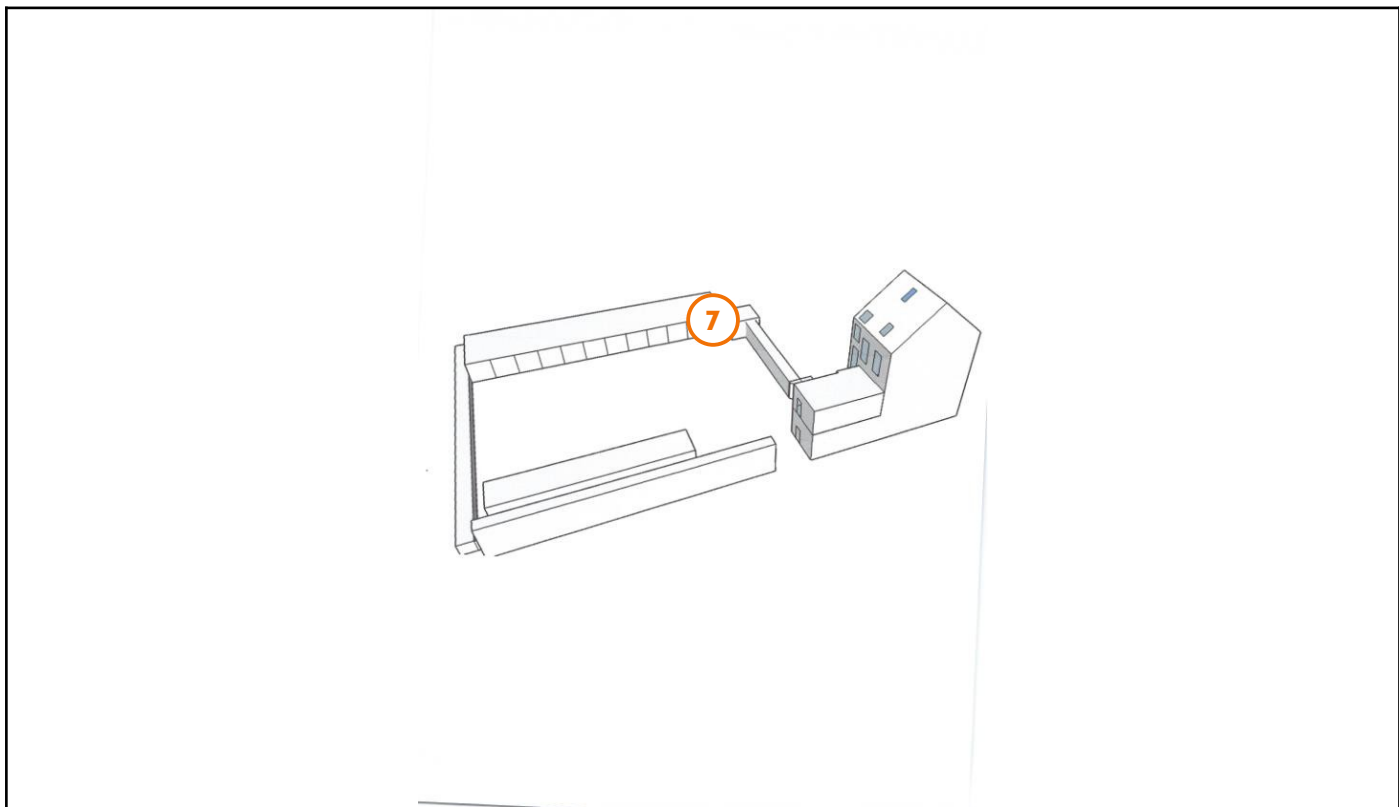
### Legende van plan 4.1: constructie-garagebox2-annex

Beschrijving	Type	Actie
7. golfplaten dak - op constructie 4	Asbestmateriaal	<a href="#">Verwijderen</a>

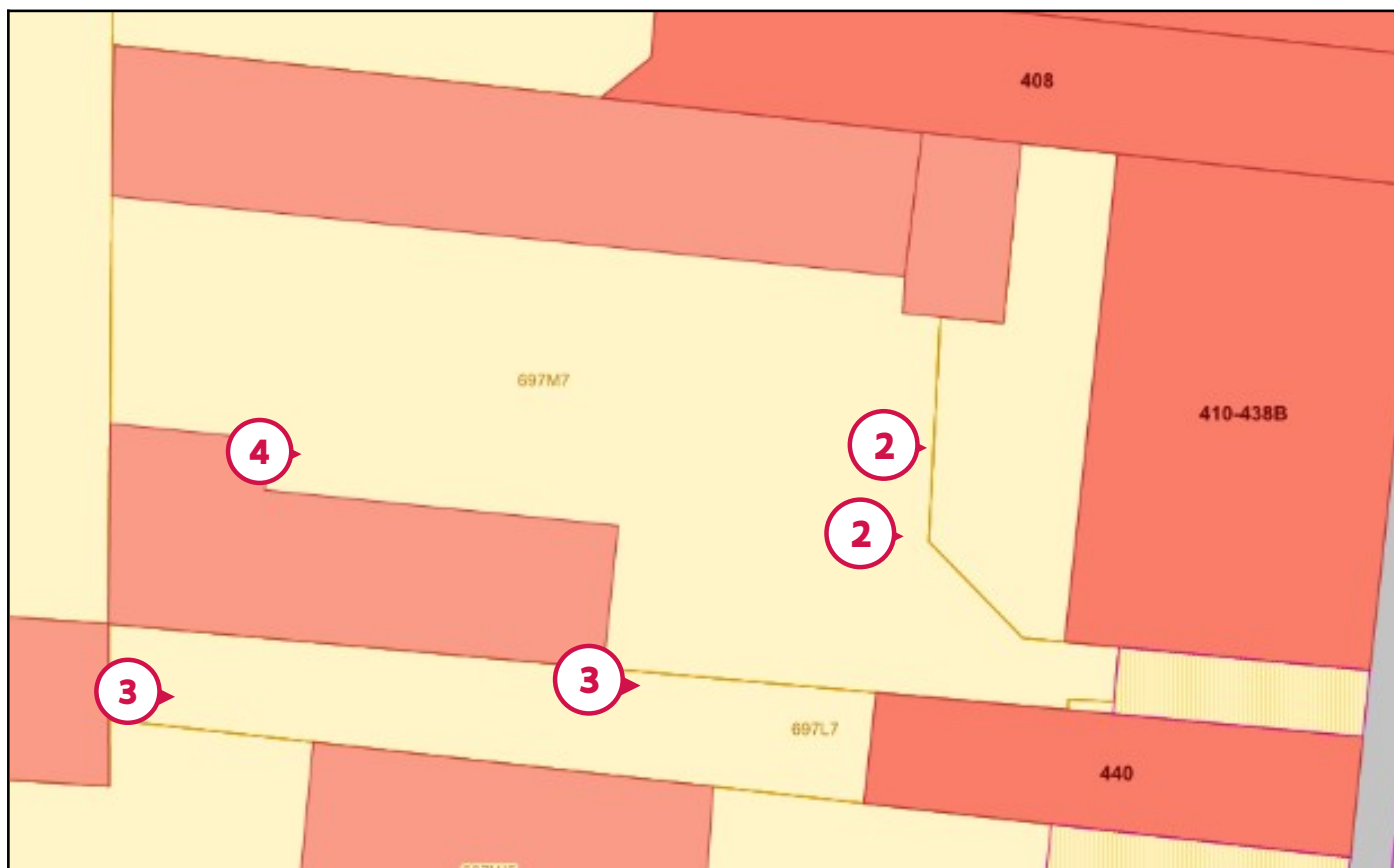
## Plan 5.1: Vaststellingen buiten de constructies

Beschrijving	Type	Actie
2. Gaskachels & wandgasketels	Asbestmateriaal	Dringend verwijderen
3. rechthoekige kokers	Asbestmateriaal	Dringend verwijderen
4. deksteen vol	Asbestmateriaal	Dringend verwijderen

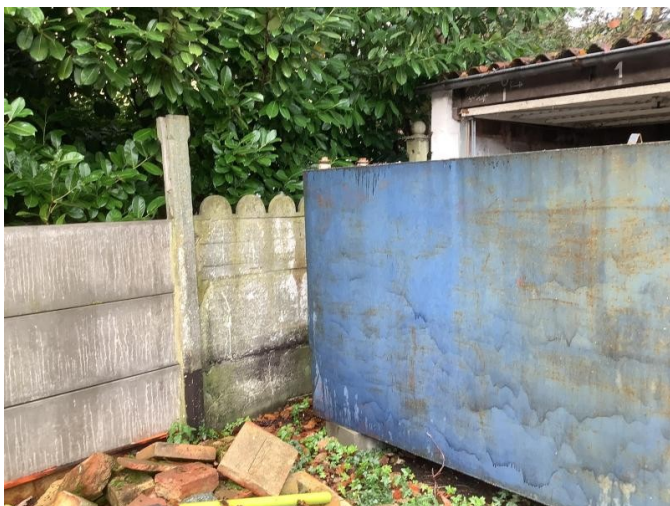
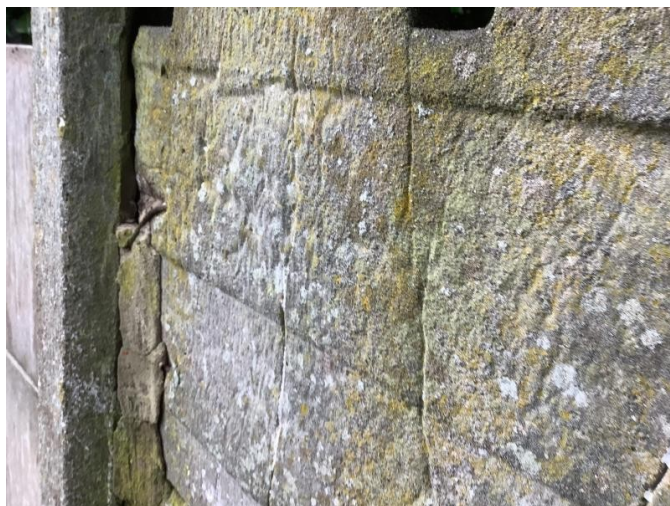
## Fiche 16: Omheining rechts achter

Geen asbest
