Asbestinventarisatetest

Van den Heckestraat 76, 9050 Gent

Attestnummer : 20241113-000164.000

Uitgegeven op : 13.11.2024

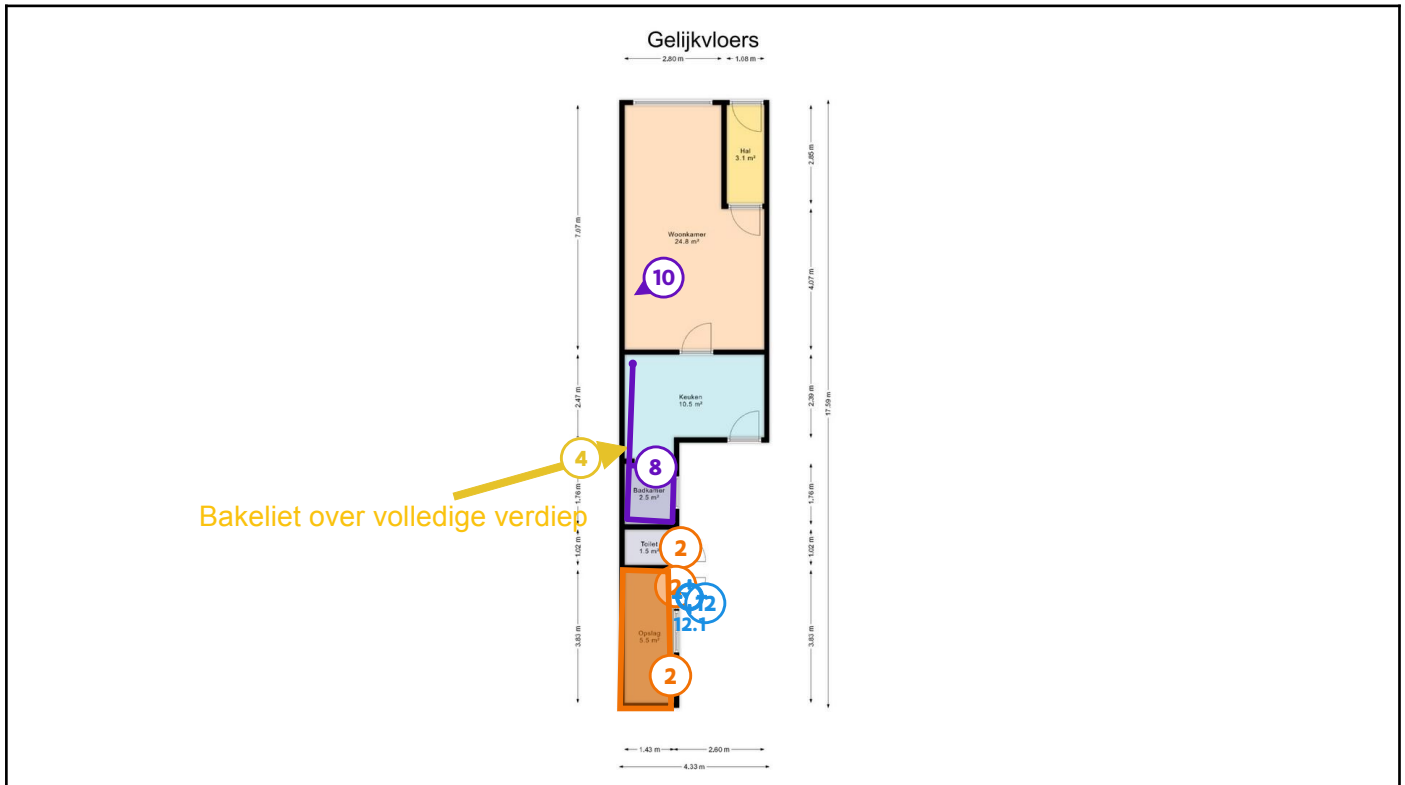
Plan 1.1: Plan gelijkvloers

Beschrijving	Type	Actie
2. Plaatmateriaal Type menuiserite	Asbestmateriaal	Verwijderen
4. Bakeliet - elektriciteit	Asbestmateriaal	Zorgvuldig beheren
8. Tegels verlijming keuken en badkamer	Advies	-
10. Kachel leefruimte	Advies	-
12. Mastiek Beglazing aanbouw tuinberging	Geen asbest	-
12.1 Code: MM02	Puntmonster	-

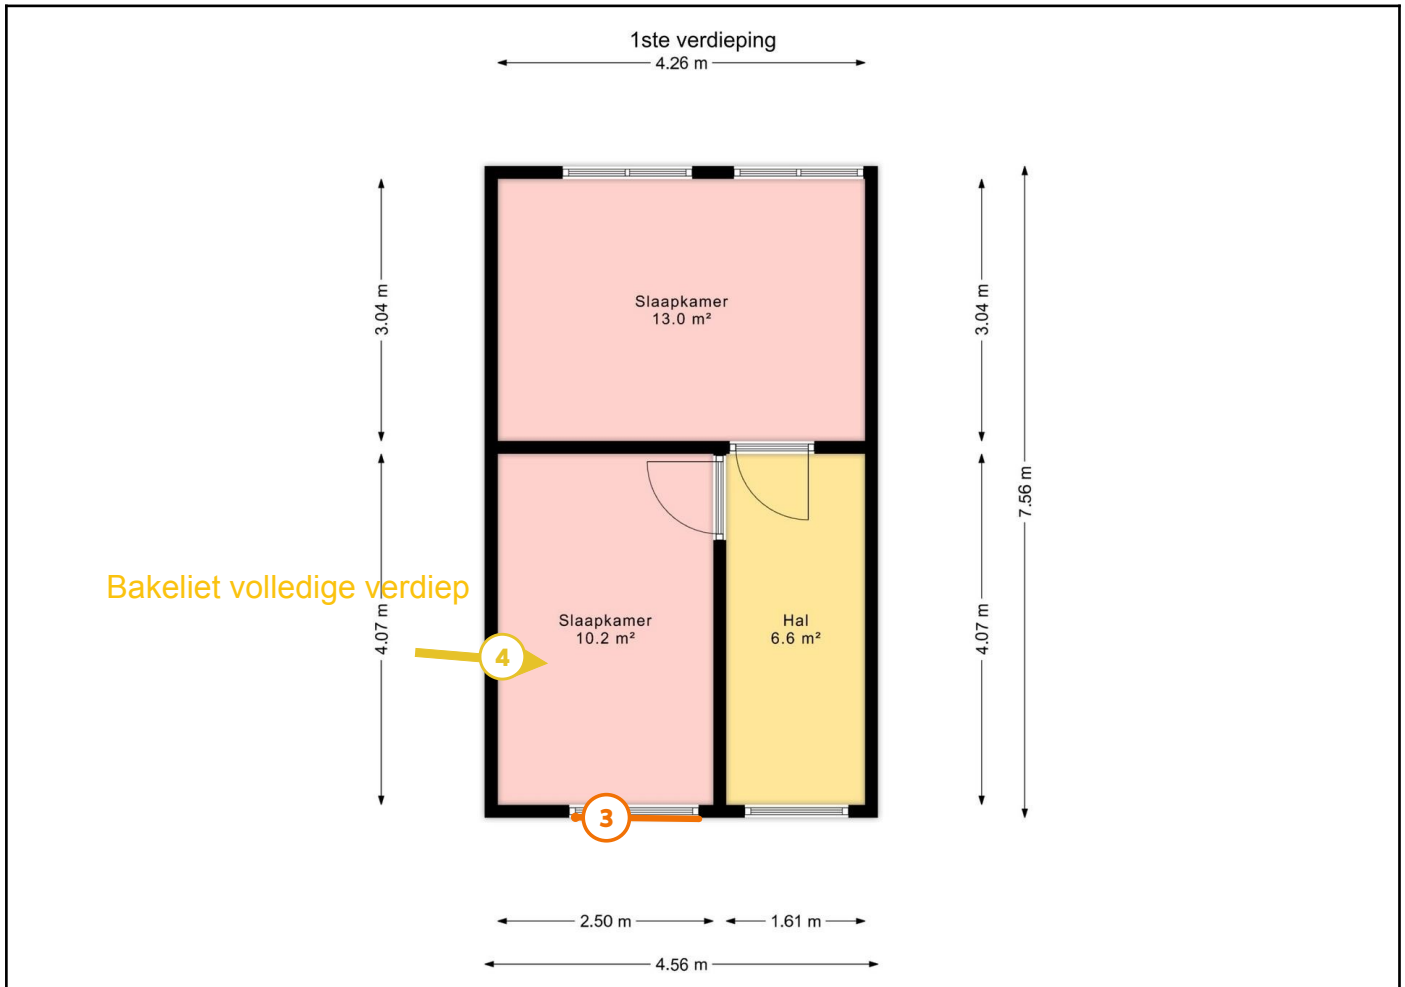
Plan 1.2: Plan 1ste verdieping

Beschrijving	Type	Actie
3. Vensterbank buitenzijde - buitenschrijnwerk	Asbestmateriaal	Maatregelen nemen
4. Bakeliet - elektriciteit	Asbestmateriaal	Zorgvuldig beheren

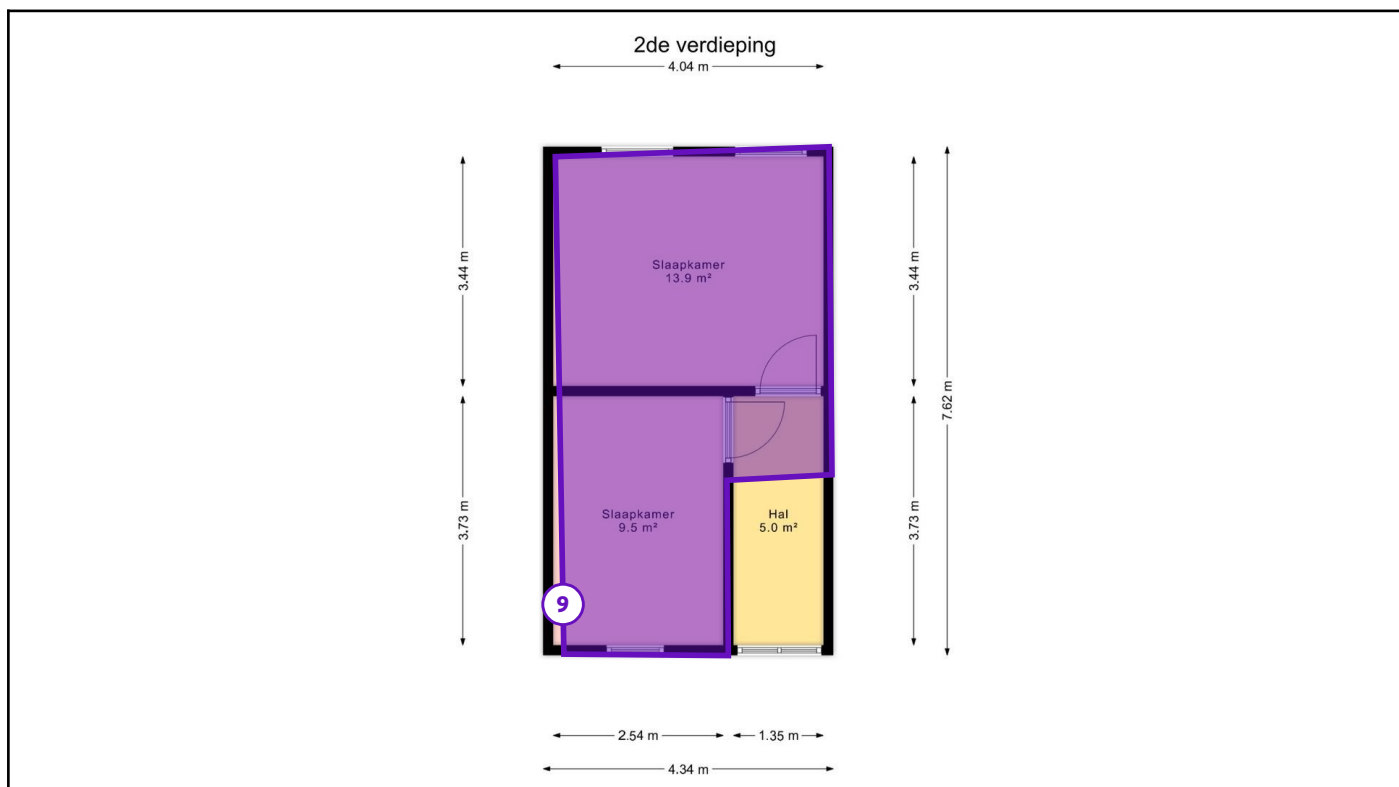
Plan 1.3: Plan 2de verdieping

Beschrijving	Type	Actie
9. Niet verdachte vloerzeil	Advies	-

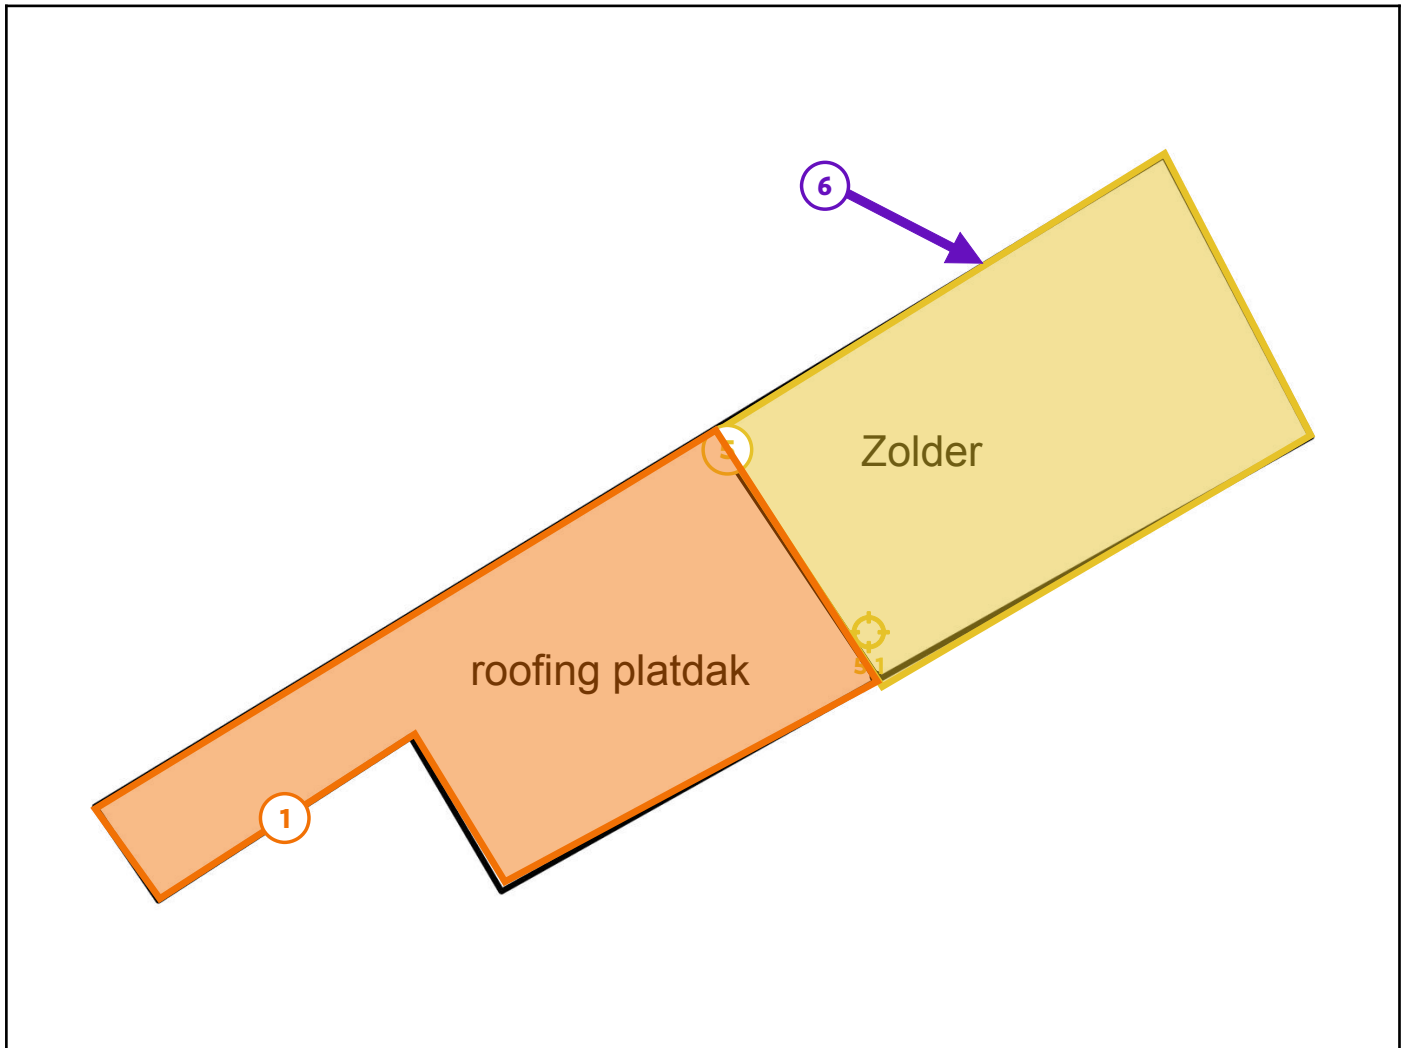
Plan 1.4: Woning plan - zolder

Beschrijving	Type	Actie
1. Roofing platdak - geen staalname	Asbestmateriaal	Verwijderen
5. Onderdak woning - staalname - geen stootvaste bescherming	Asbestmateriaal	Zorgvuldig beheren
5.1 Code: MM03	Puntmonster	-
6. Schoorsteen rookgaskanaal - beoordeling	Beperking	-

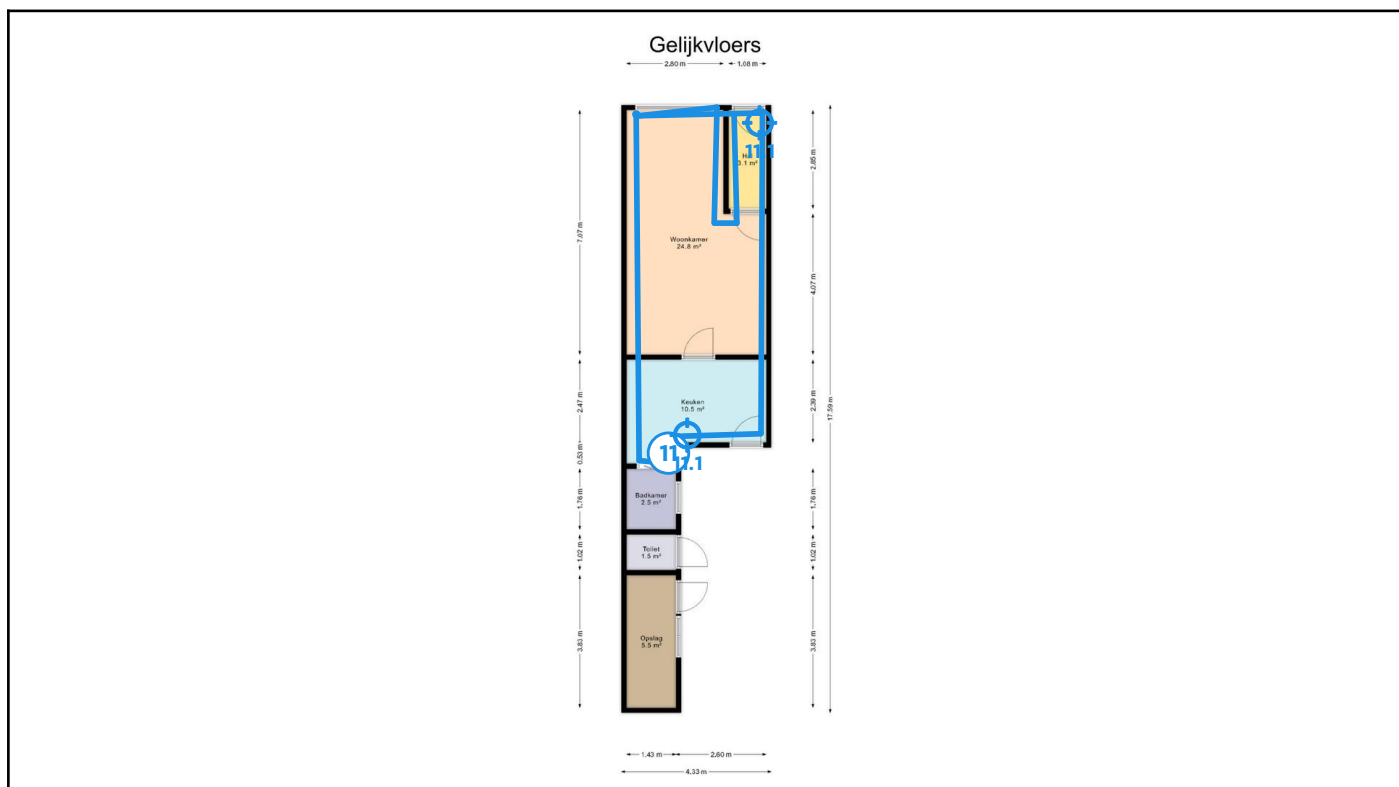
Plan 1.5: Plan gelijkvloers Muur

Beschrijving	Type	Actie
11. Pleisterwerk Muur	Geen asbest	-
11.1 Code: MM01	Mengmonster	-

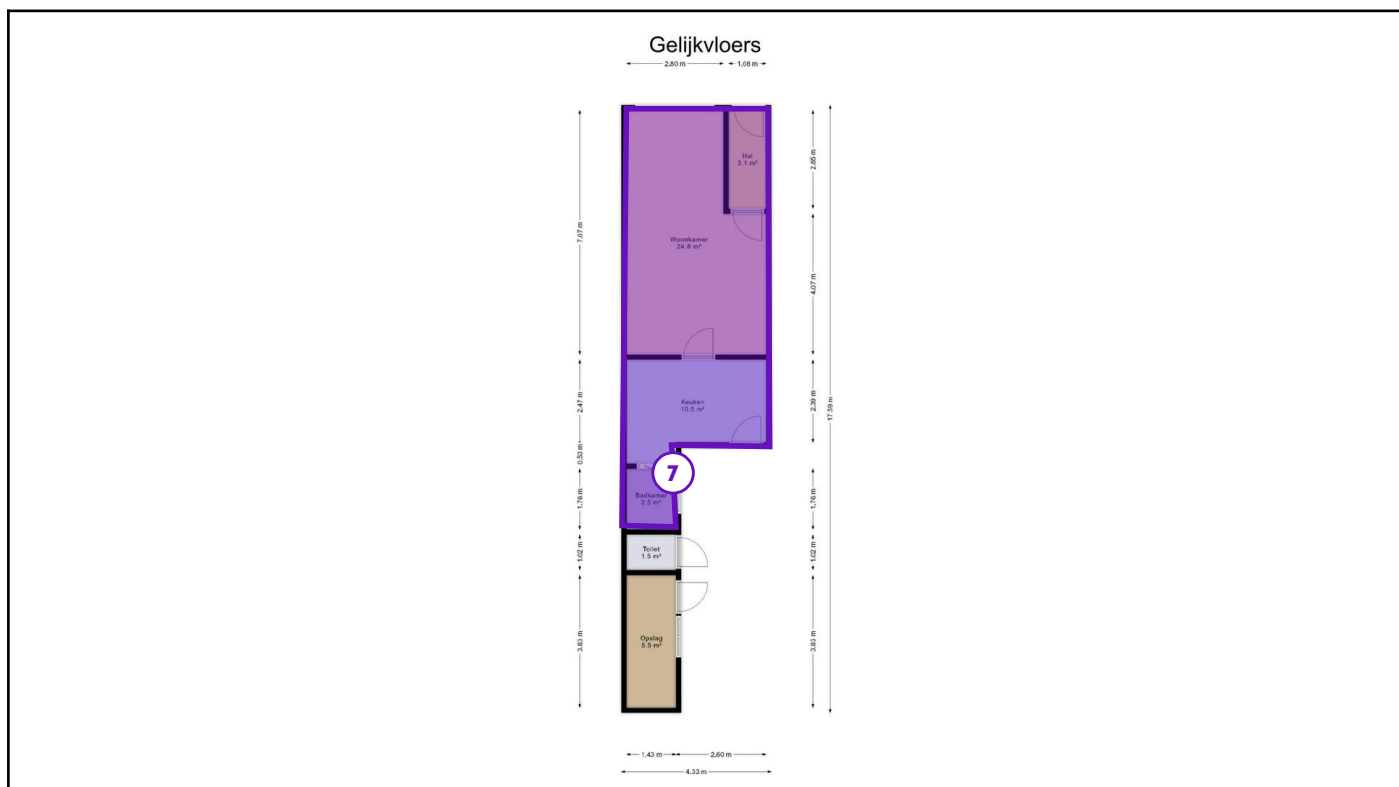
Plan 1.6: Plan gelijkvloers Plafond

Beschrijving	Type	Actie
7. afwerking plafond ander materiaal	Advies	-

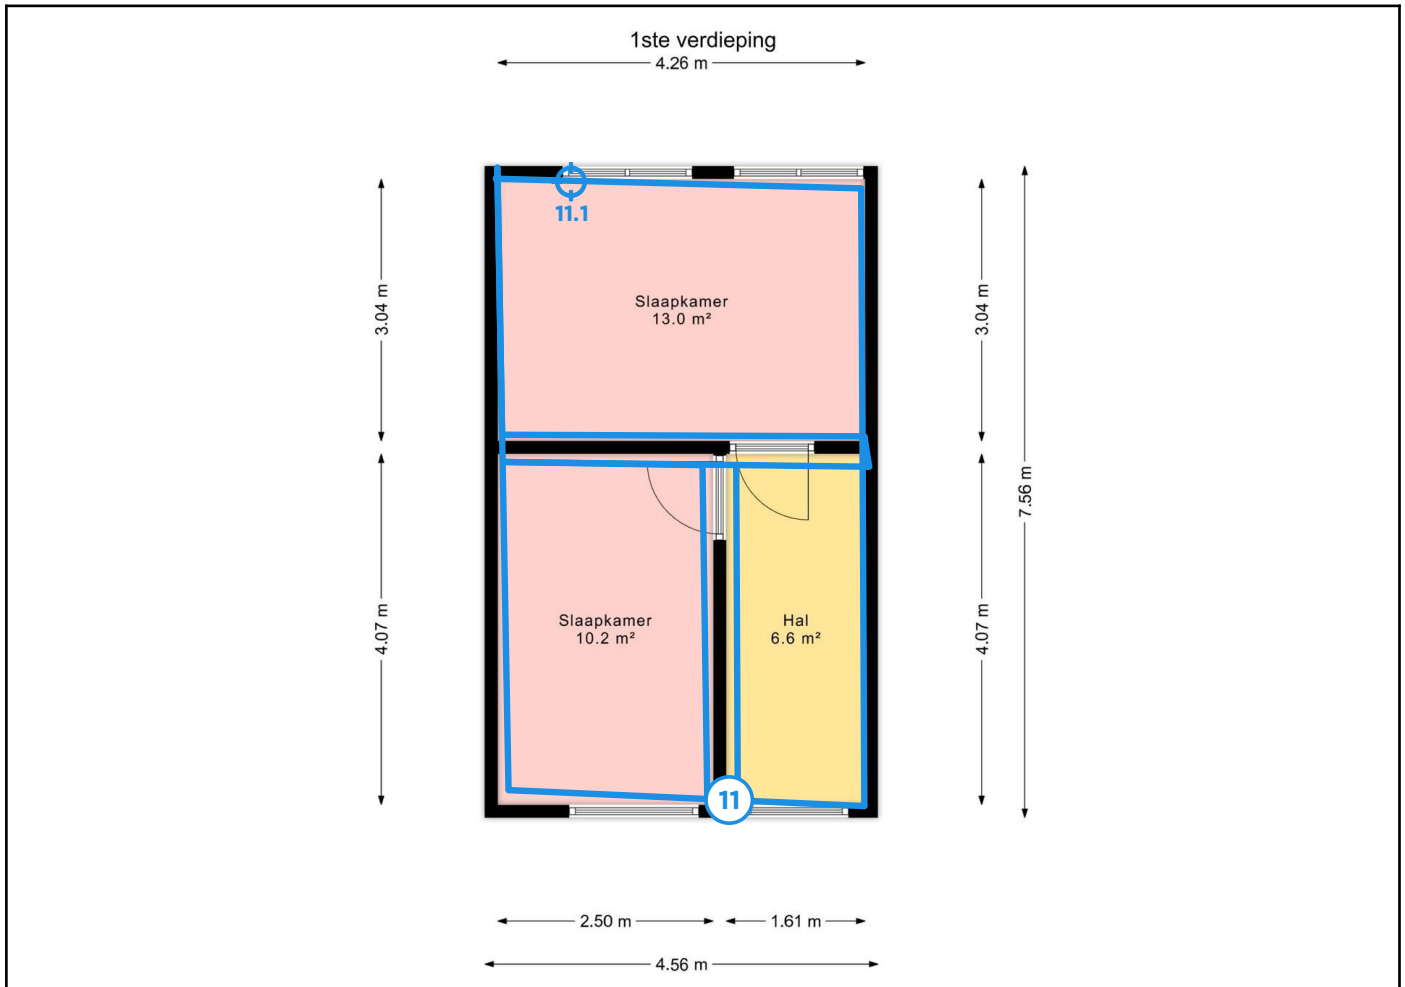
Plan 1.7: Plan 1ste verdieping Muur

Beschrijving	Type	Actie
11. Pleisterwerk Muur	Geen asbest	-
11.1 Code: MM01	Mengmonster	-

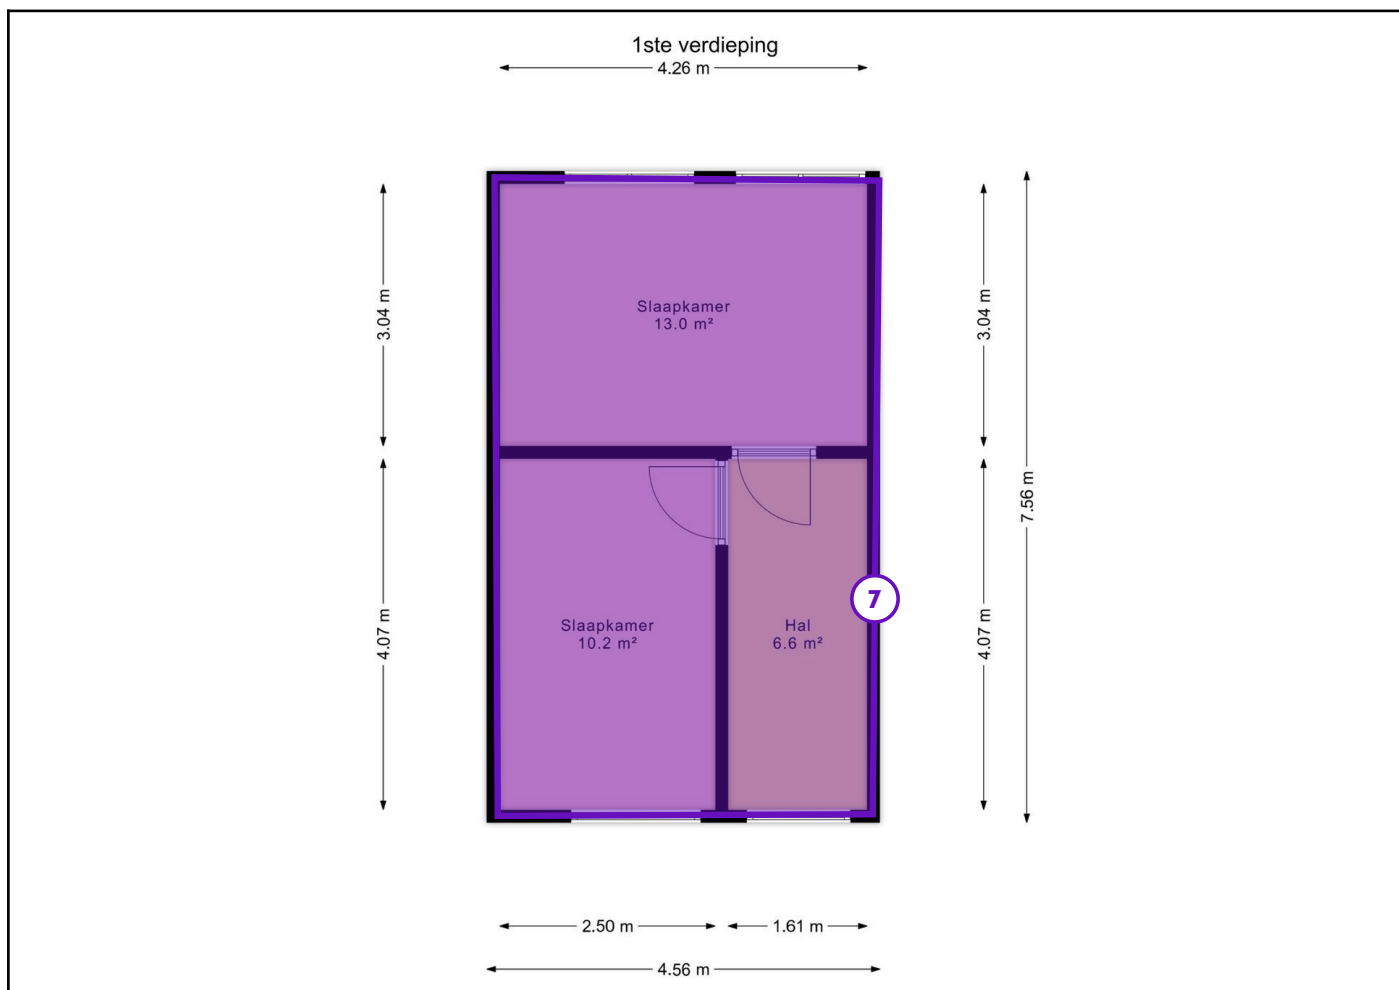
Plan 1.8: Plan 1ste verdieping Plafond

Beschrijving	Type	Actie
7. afwerking plafond ander materiaal	Advies	-

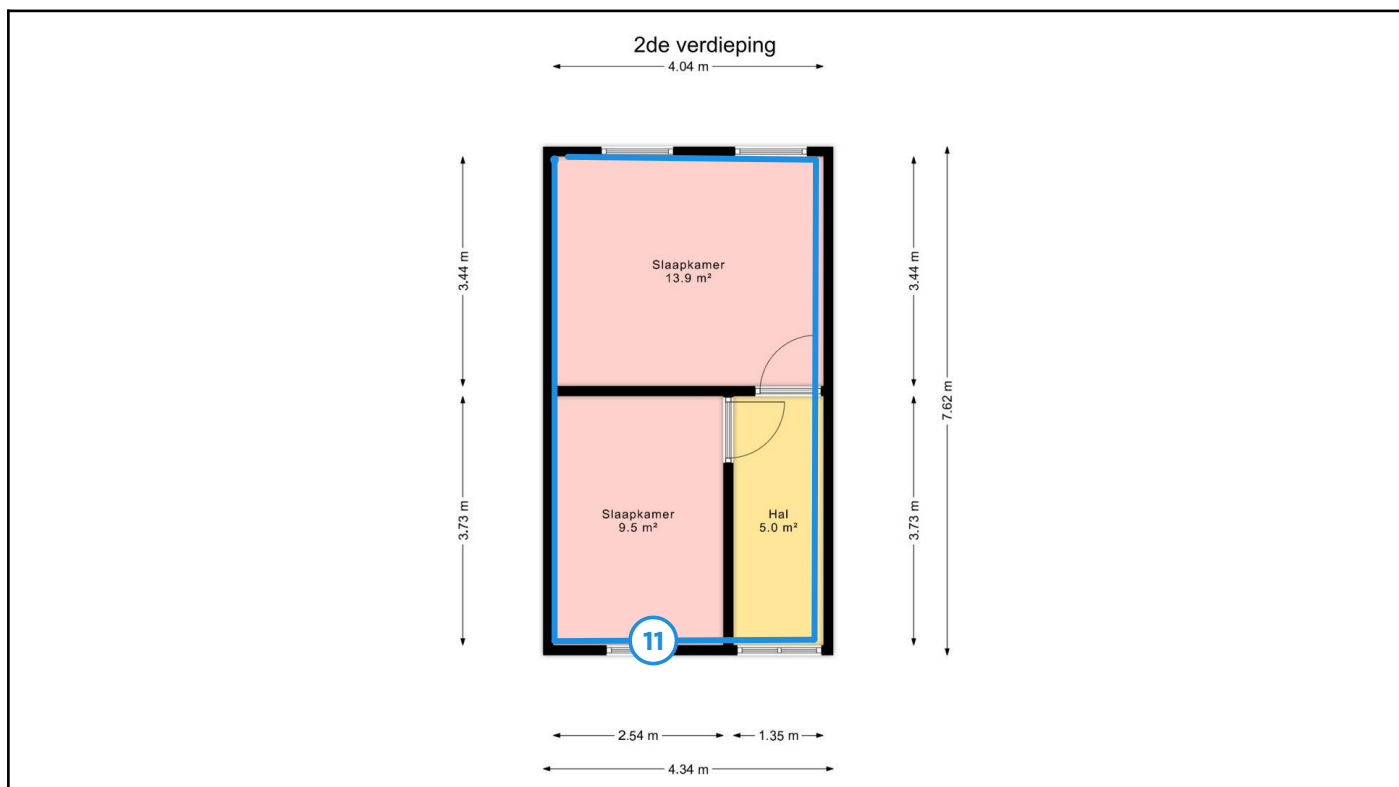
Plan 1.9: Plan 2de verdieping Muur

Beschrijving	Type	Actie
11. Pleisterwerk Muur	Geen asbest	-

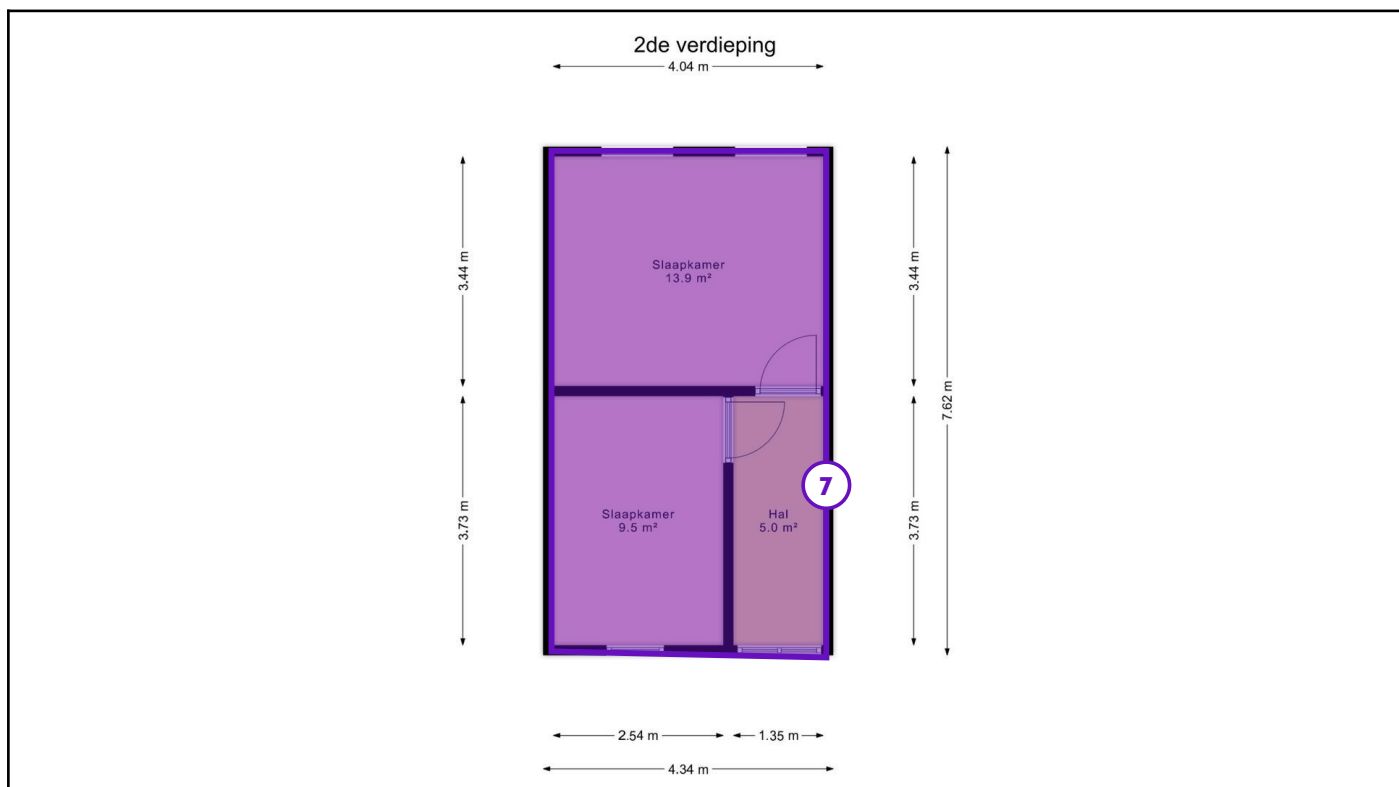
Plan 1.10: Plan 2de verdieping Plafond

Beschrijving	Type	Actie
7. afwerking plafond ander materiaal	Advies	-
