Asbestinventarisatetest

Goorboslei 2, 2860 Sint-Katelijne-Waver

Attestnummer : 20240503-000049.000

Uitgegeven op : 03.05.2024

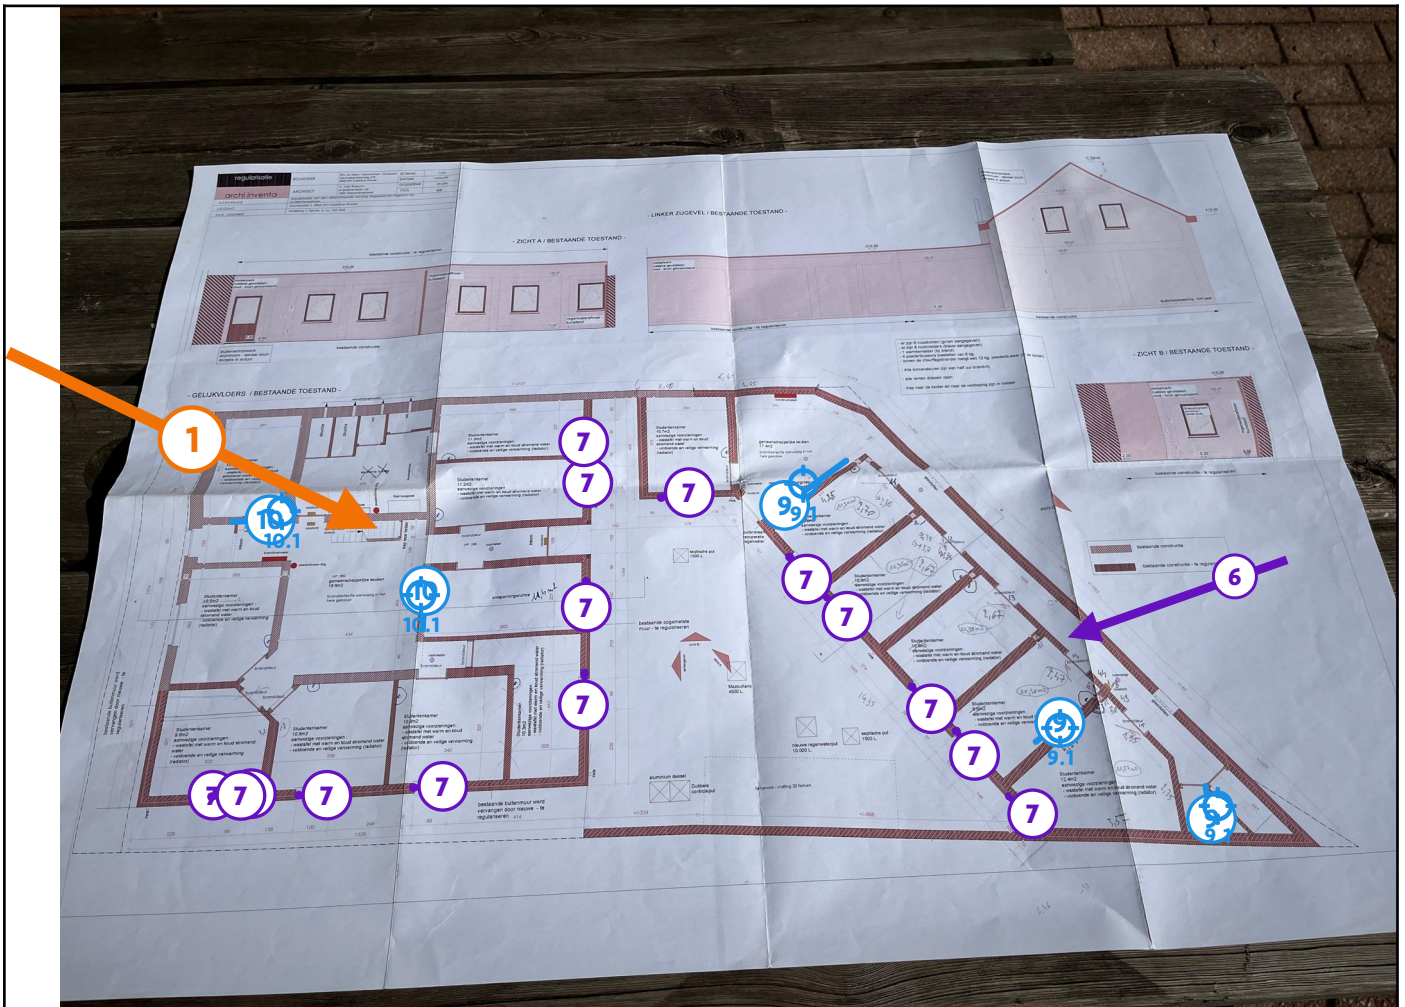
Plan 1.1: Grondplan gelijkvloers

Beschrijving	Type	Actie
1. Stookinstallatie	Asbestmateriaal	Verwijderen
6. Plafond	Advies	-
7. Raammastieken	Advies	-
9. Pleisterwerk	Geen asbest	-
9.1 Code: MM001	Mengmonster	-
10. Pleisterwerk	Geen asbest	-
10.1 Code: MM002	Mengmonster	-

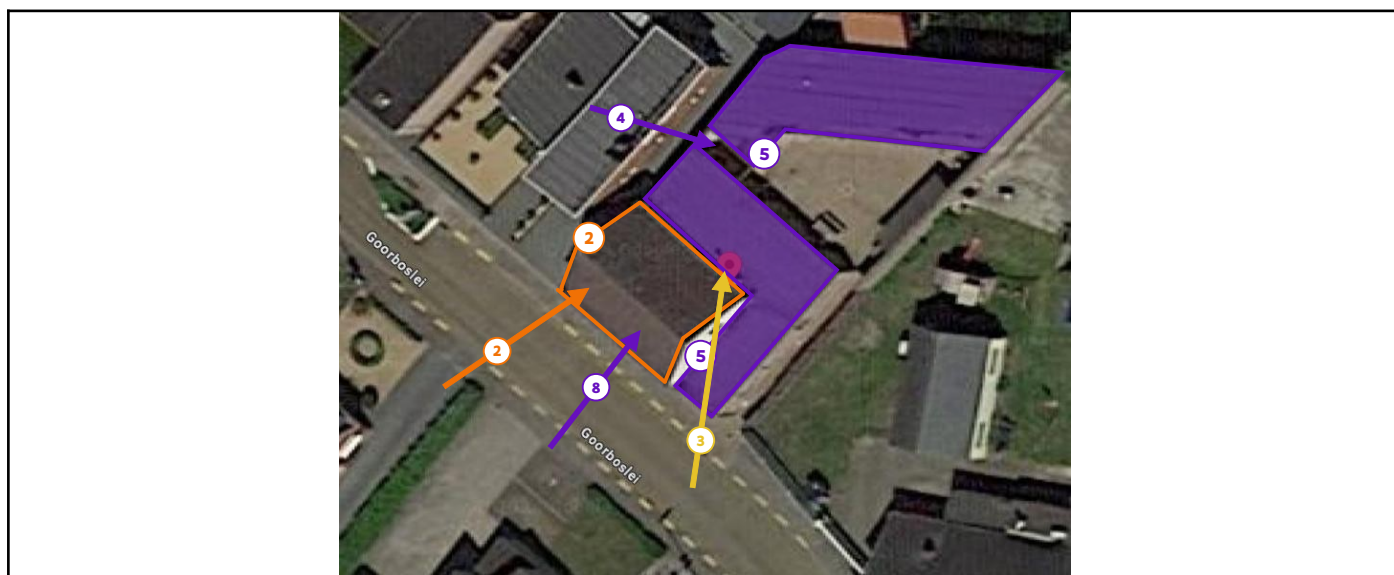
Plan 1.2: Dakenplan

Beschrijving	Type	Actie
2. Dakleien	Asbestmateriaal	Verwijderen
3. Schouwpijpen	Asbestmateriaal	Zorgvuldig beheren
4. Kruipkelder	Beperking	-
5. Roofing dakbedekking	Advies	-
8. Onderdak	Advies	-
