# Asbestinventarisatetest

Loofven 38, 2260 Westerlo

Attestnummer : 20260522-000219.000

Uitgegeven op : 22.05.2026

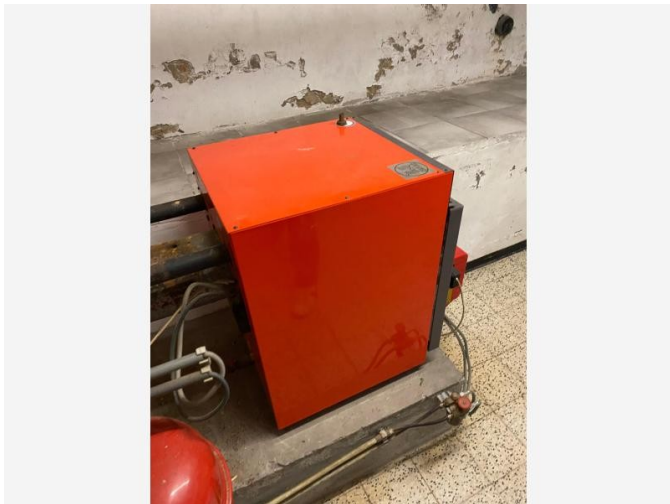
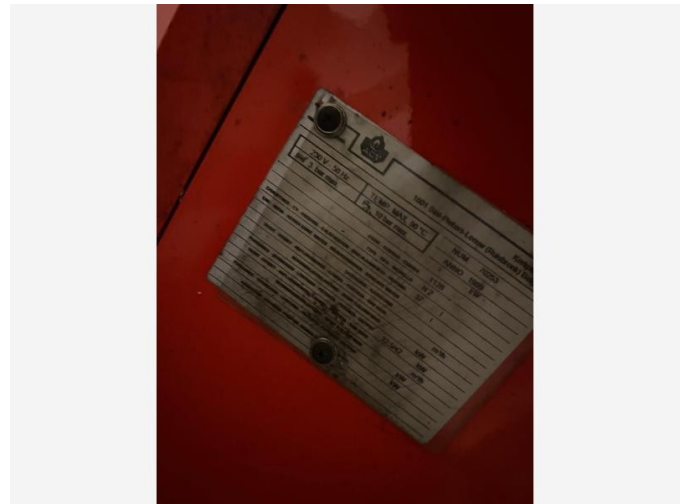
## Fiche 12: Materialen aan CV ketel

Beschrijving	Notitie	Terug te vinden op plannen
Fiche 12: Materialen aan CV ketel	-	-
Fiche 13: Leidingisolatie	Glaswol/folie, geen kalk/gips	-
Fiche 14: Afdichtingsmateriaal schrijnwerk	Zachte silicone	-
