# Asbestinventarisatetest

Broekzijstraat 133, 2275 Lille

Attestnummer : 20241105-000246.000

Uitgegeven op : 05.11.2024

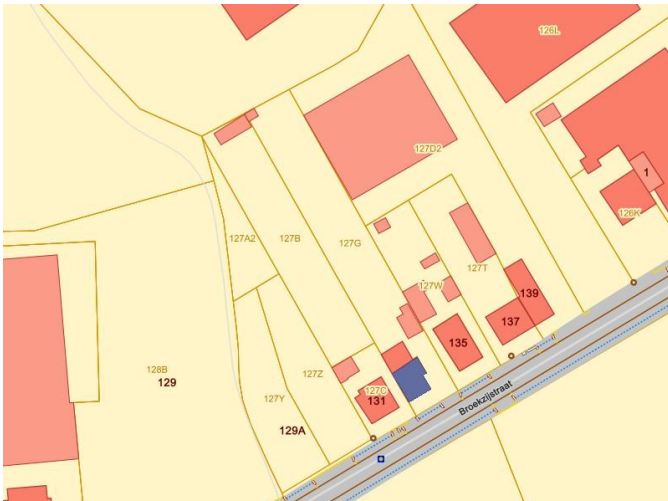
## Zone 1: Hoofdgebouw

Tijdens de inspectie vastgesteld:

**2 Asbestmaterialen**

**2 Geen asbest**

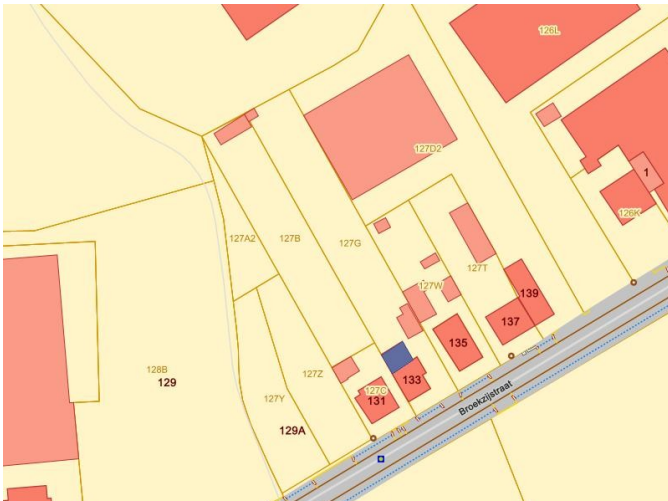
## Zone 2: Hoofdgebouw

Tijdens de inspectie vastgesteld:

- 0 Asbestmaterialen
- 0 Beperkingen
- 0 Uitsluitingen
- 0 Roerende goederen
- 0 Puin, steenslag, (water)bodem
- 0 Adviezen
- 1 **Geen asbest**

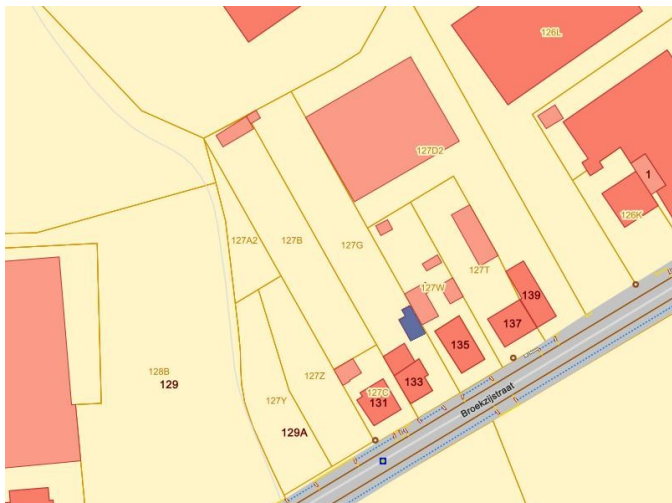
## Zone 3: Bijgebouw

Tijdens de inspectie vastgesteld:

- 1 Asbestmateriaal**
- 0 Beperkingen
- 0 Uitsluitingen
- 0 Roerende goederen
- 0 Puin, steenslag, (water)bodem
- 0 Adviezen
- 0 Geen asbest

| Beschrijving | Type | Actie |
|---|---|---|
| 1. Golfplaten | Asbestmateriaal | Verwijderen |

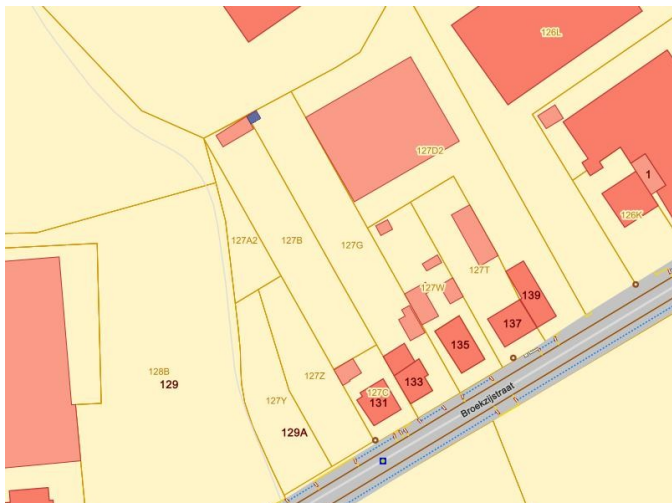
## Zone 4: Bijgebouw

Tijdens de inspectie vastgesteld:

- 0 Asbestmaterialen
- 0 Beperkingen
- 0 Uitsluitingen
- 0 Roerende goederen
- 0 Puin, steenslag, (water)bodem
- 0 Adviezen
- 0 Geen asbest
