Asbestinventarisatetest

Hoeksken 62, 9200 Dendermonde

Attestnummer : 20230313-000071.000

Uitgegeven op : 13.03.2023

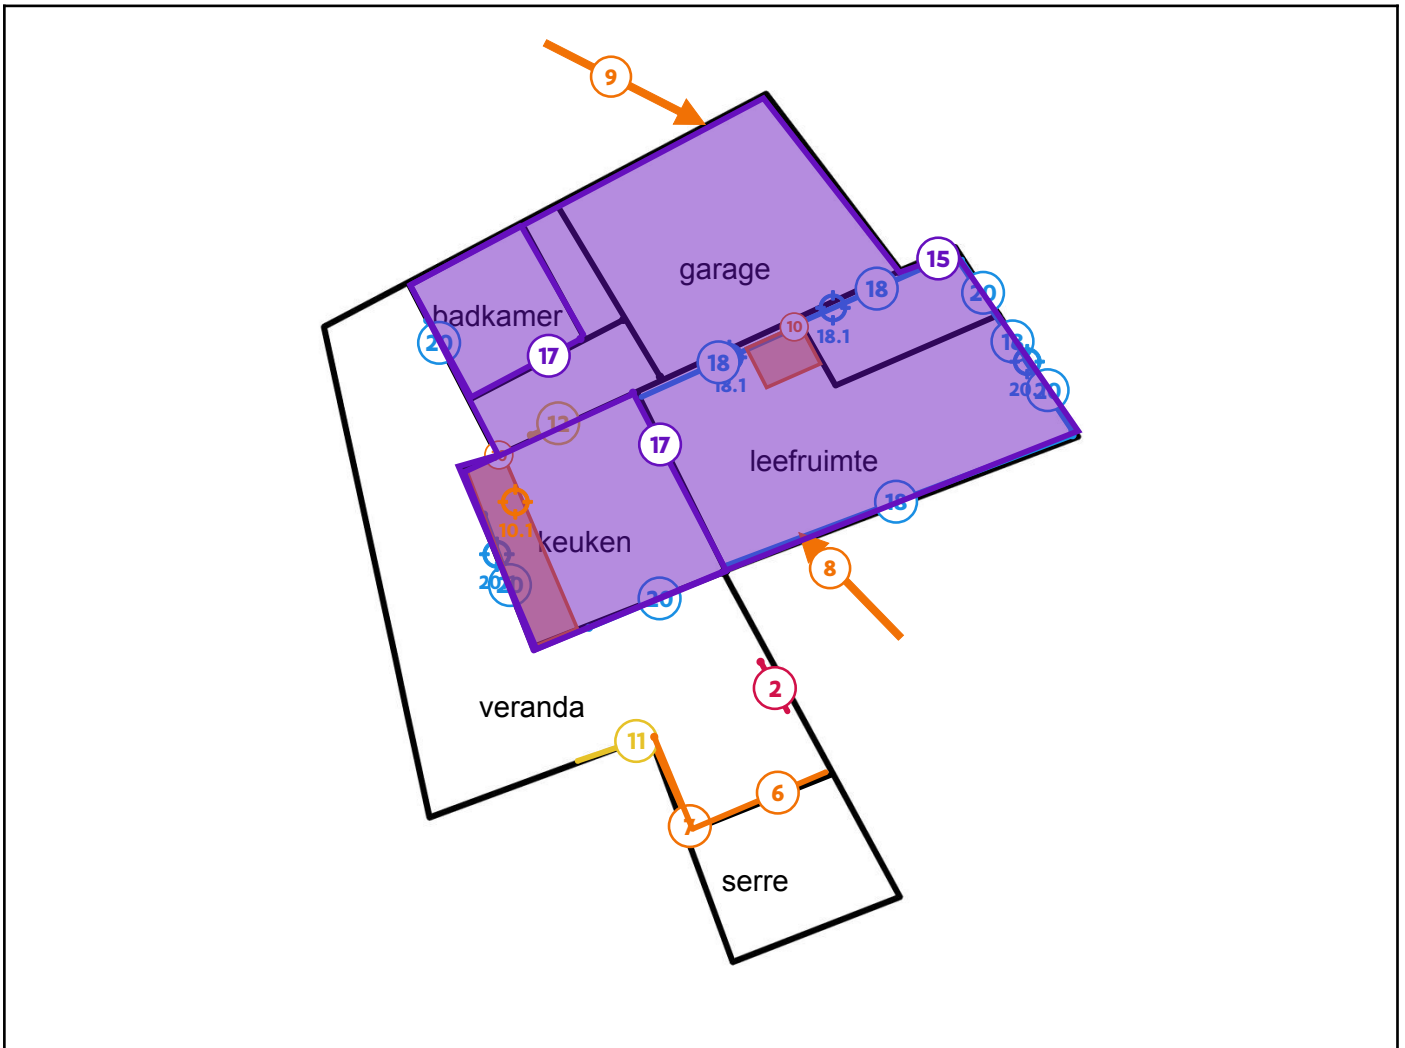
Plan 1.1: Gelijkvloers

Beschrijving	Type	Actie
2. Losse platen	Asbestmateriaal	Dringend verwijderen
6. Wandbeplating veranda	Asbestmateriaal	Verwijderen
7. Gevelleien	Asbestmateriaal	Verwijderen
8. Kachel leefruimte	Asbestmateriaal	Verwijderen
9. Schouwpijp	Asbestmateriaal	Verwijderen
10. Vloerzeil keuken	Asbestmateriaal	Verwijderen
10.1 Code: AM03	Puntmonster	-

11. Deur veranda	Asbestmateriaal	Zorgvuldig beheren
12. Dorpel	Asbestmateriaal	Zorgvuldig beheren
15. Plafonds boven plafondafwerking	Beperking	-
17. Afwerking badkamer en keuken	Beperking	-
18. Pleisterwerk muren	Geen asbest	-
18.1 Code: AM01	Mengmonster	-
20. Mastiek buitenschrijnwerk	Geen asbest	-
20.1 Code: AM02	Mengmonster	-

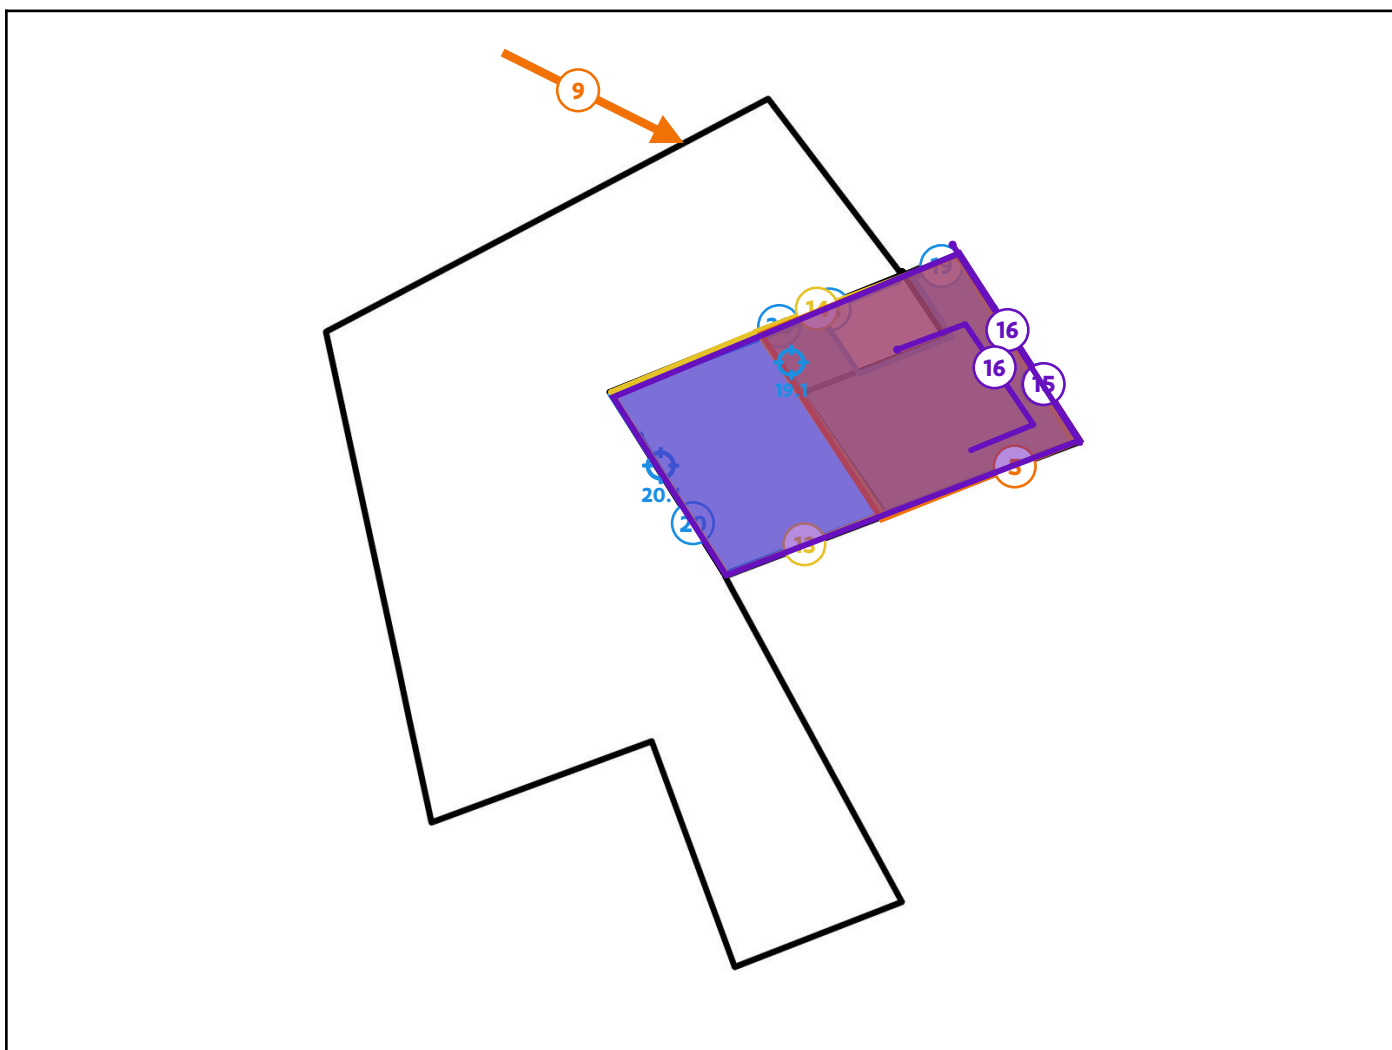
Plan 1.2: 1ste verdieping

Beschrijving	Type	Actie
5. Kunstleien hellend dak	Asbestmateriaal	Verwijderen
9. Schouwpijp	Asbestmateriaal	Verwijderen
13. Wandbeplating slaapkamer	Asbestmateriaal	Zorgvuldig beheren
14. Onderdakplaten	Asbestmateriaal	Zorgvuldig beheren
15. Plafonds boven plafondafwerking	Beperking	-
16. Afwerking dakgoot en dakkapel	Beperking	-
18. Pleisterwerk muren	Geen asbest	-

19. Vloerzeil 1ste verdieping	Geen asbest	-
19.1 Code: AM04	Puntmonster	-
20. Mastiek buitenschrijnwerk	Geen asbest	-
20.1 Code: AM02	Mengmonster	-

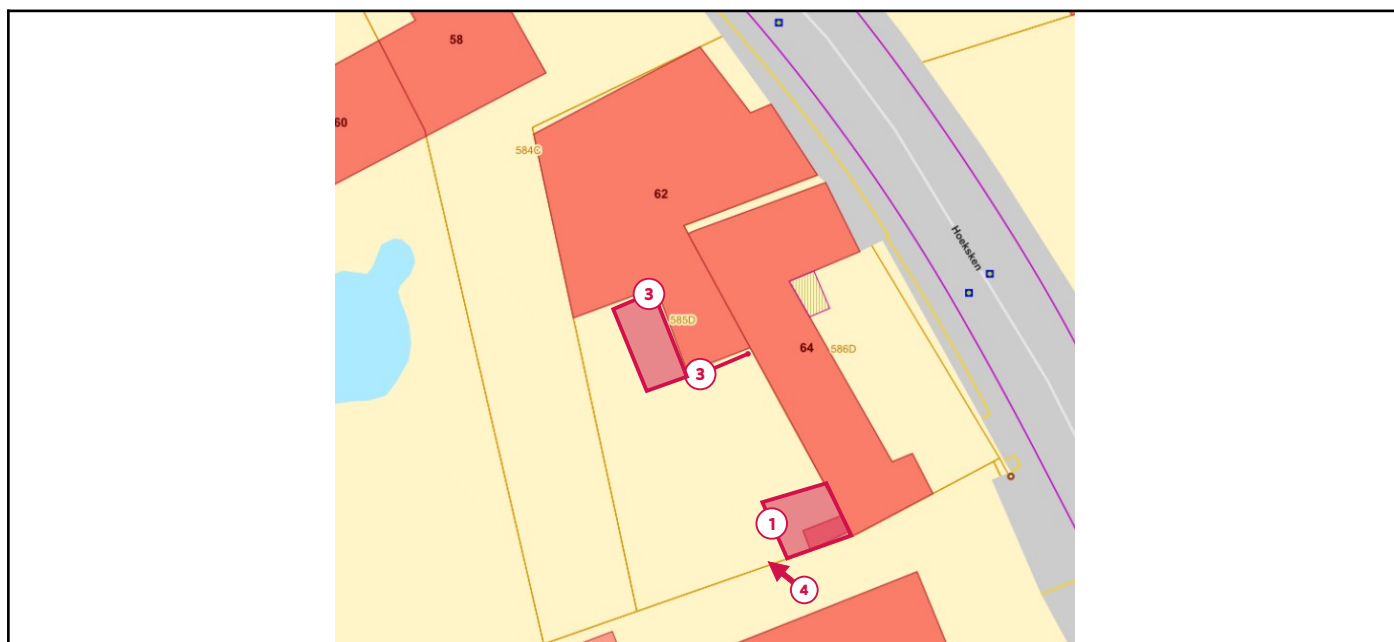
Plan 2.1: Vaststellingen buiten de constructies

Beschrijving	Type	Actie
1. Afbakening moestuin/plantenborder	Asbestmateriaal	Dringend verwijderen
3. Losse stukken asbestcement in de tuin	Asbestmateriaal	Dringend verwijderen
4. Bloembak	Asbestmateriaal	Dringend verwijderen

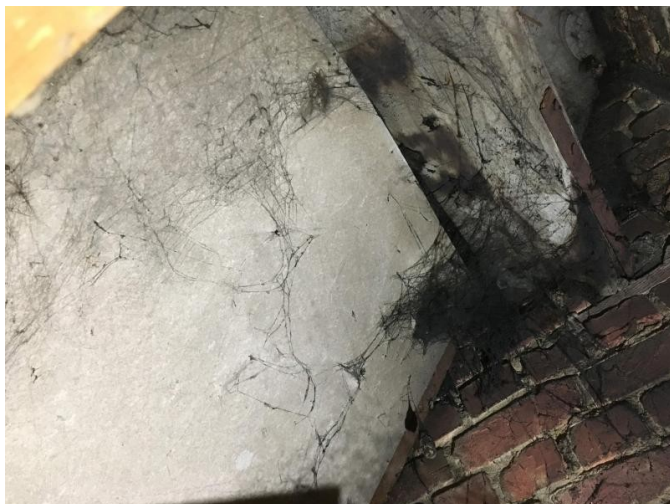
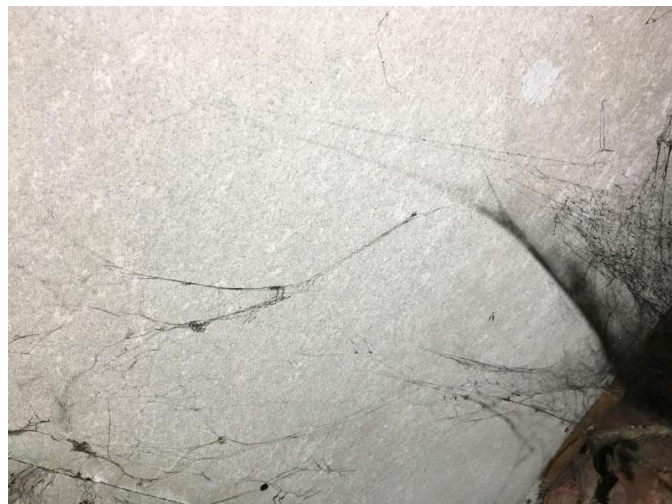
Beschrijving	Wandbeplating slaapkamer
Omgeving	Binnen
Primaire drager	Binnenwand
Asbestmateriaal	Plaat, paneel, tablet - Type Menuiserite
Bindmiddel van asbestmateriaal	Cement
Gebondenheid op basis van bindmiddel	Hecht
Hoeveelheid (oppervlakte - dikte - aantal)	<ul style="list-style-type: none">• 40,00 m² - 0,50 cm - 1 stuk
Totaal volume	0,20 m ³
Eenvoudig bereikbaar	Ja
Bevestigingswijze	<ul style="list-style-type: none">• Genageld, geniet
Identificatiemethode	Vaststelling zonder monsternamen

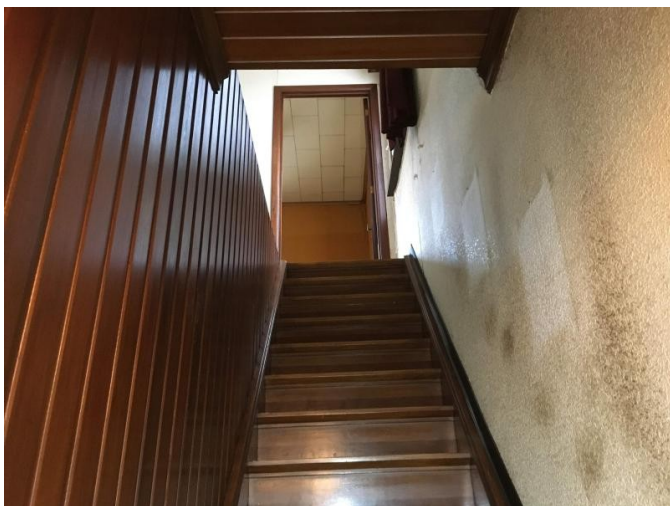
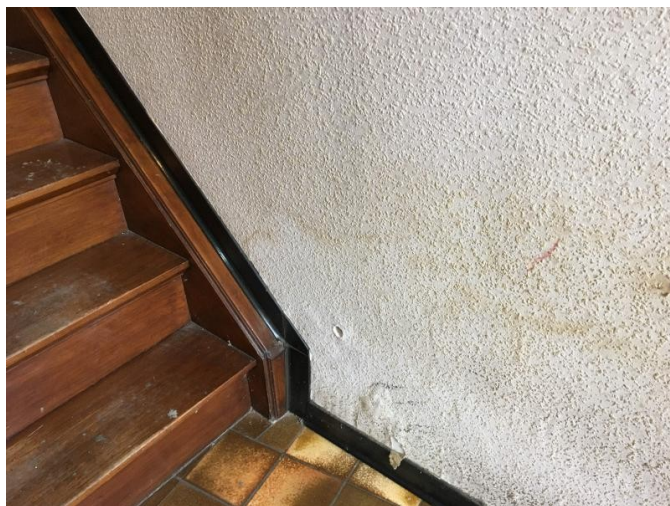
(Asbest)materiaal	Plaat, paneel, tablet - Generiek
Karakterisatie	Asbest (verdacht)
Primaire drager	Binnenwand

Geen asbest

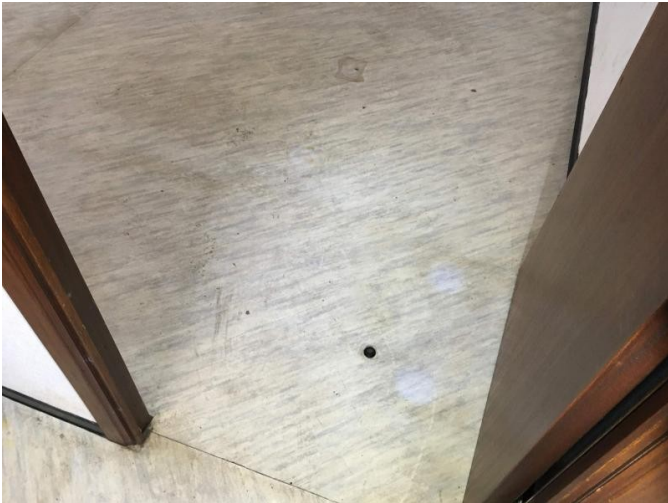
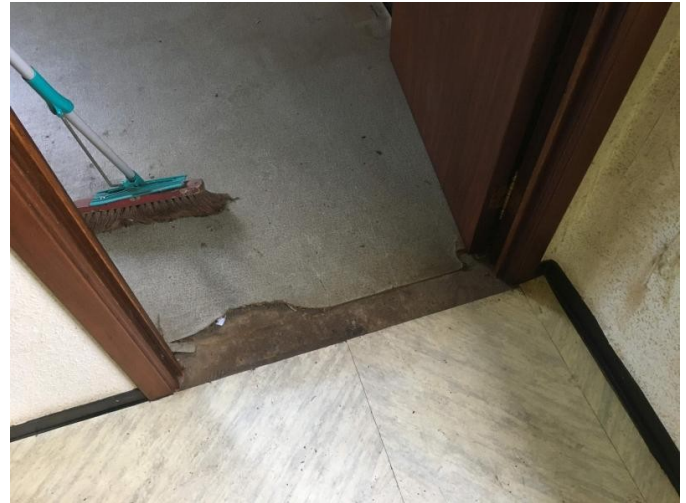
Fiche 19: Vloerzeil 1ste verdieping

Geen asbest
