Asbestinventarisatetest

Born 14, 3791 Voeren

Attestnummer : 20240426-000179.000

Uitgegeven op : 26.04.2024

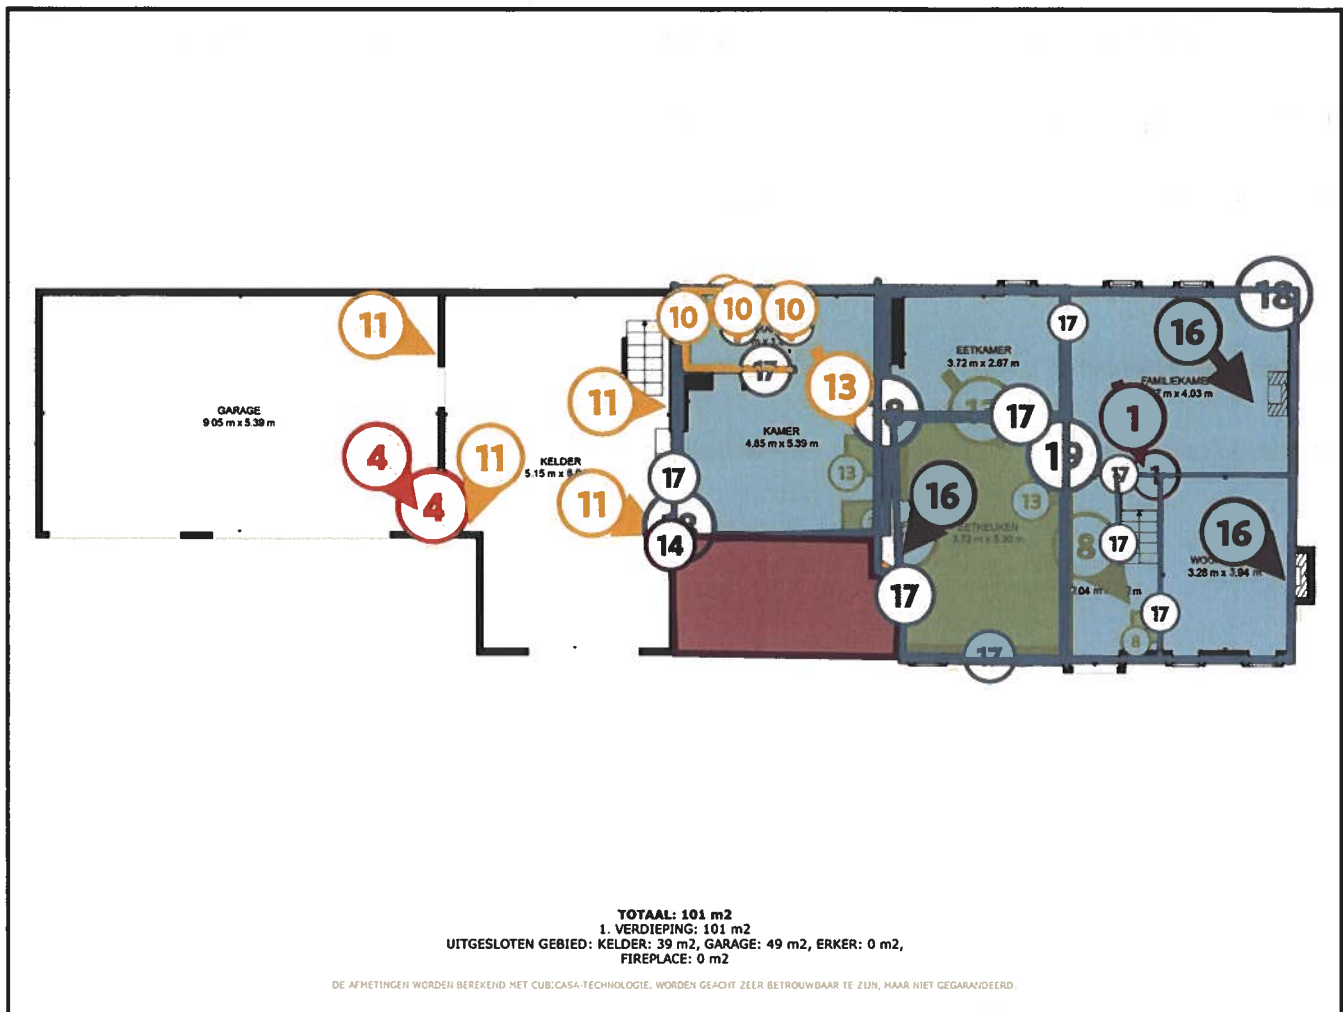
Plan 1.1: all_floors_14_born_gelijkvloerse_verdieping__voere

Beschrijving	Type	Actie
1. bitumen op leidingen naar kelder	Asbestmateriaal	Dringend verwijderen
4. crepi muur	Asbestmateriaal	Verwijderen
6. lijm linoleum keuken, slpk boven, badkamer, zolder	Asbestmateriaal	Zorgvuldig beheren
8. zekeringkast gang	Asbestmateriaal	Zorgvuldig beheren
10. lijm wandtegels badkamer	Asbestmateriaal	Zorgvuldig beheren
11. bakeliet schakelaars en stopcontacten	Asbestmateriaal	Zorgvuldig beheren

12. zekeringkast keuken	Asbestmateriaal	Zorgvuldig beheren
13. 2 x onderzijde spoelbak keuken	Asbestmateriaal	Zorgvuldig beheren
14. Ruimte voorzijde woning	Beperking	-
16. verwarmingselement	Advies	-
17. pleisterwerk muur	Geen asbest	-
18. pleisterwerk plafond	Geen asbest	-
19. plafond karton keuken	Geen asbest	-

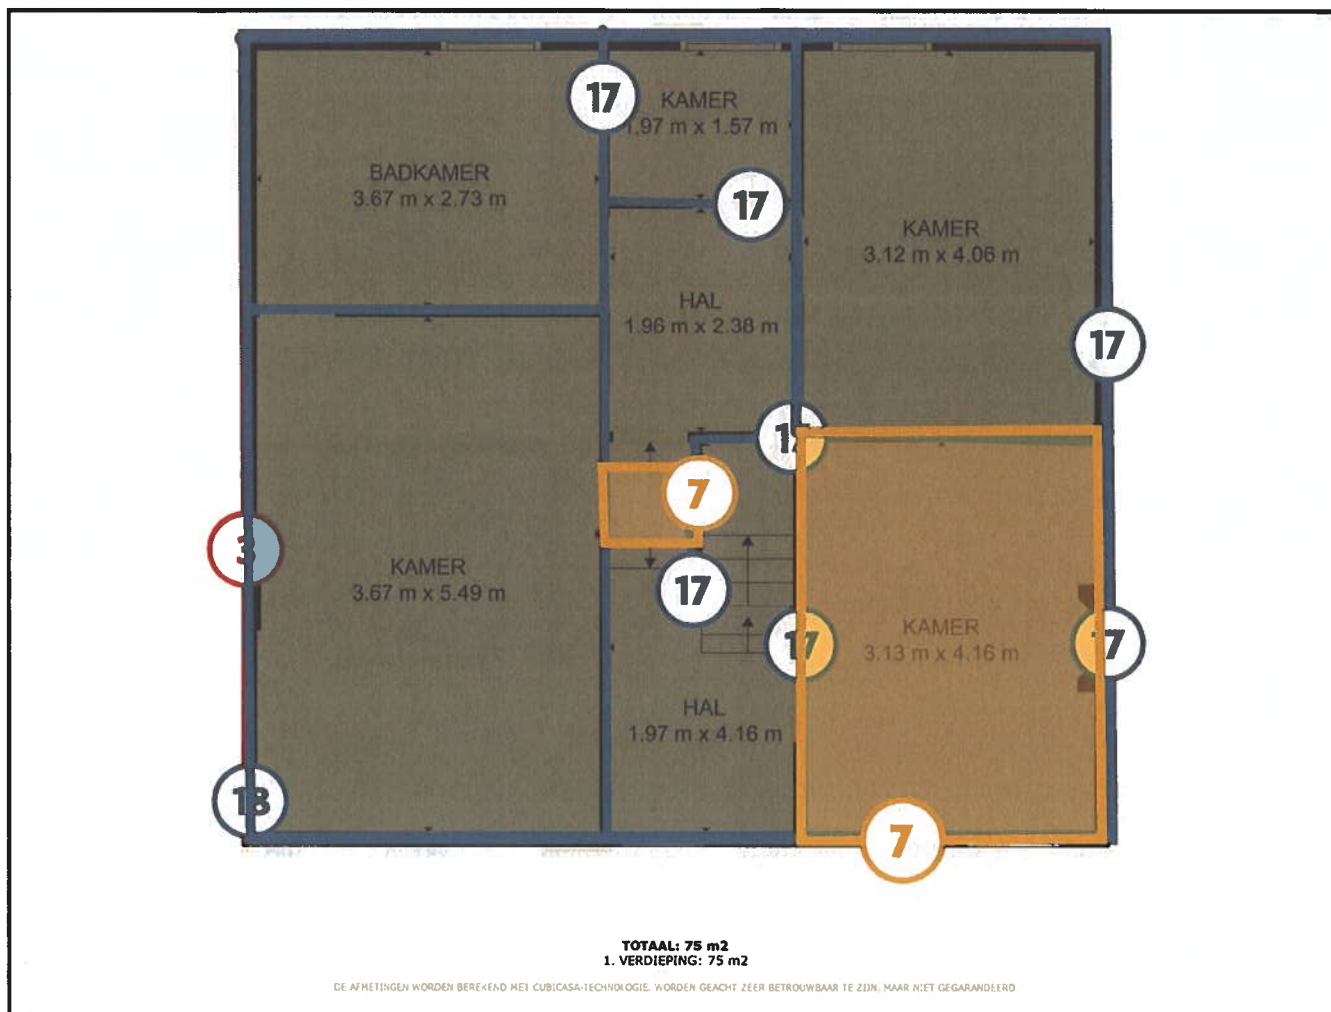
Plan 1.2: all_floors_14_born_eerste_verdieping_voeren_with_

Beschrijving	Type	Actie
3. leien dak hoofdgebouw	Asbestmateriaal	Verwijderen
7. lijm vloerbekleding op trap en slpk boven	Asbestmateriaal	Zorgvuldig beheren
17. pleisterwerk muur	Geen asbest	-
18. pleisterwerk plafond	Geen asbest	-

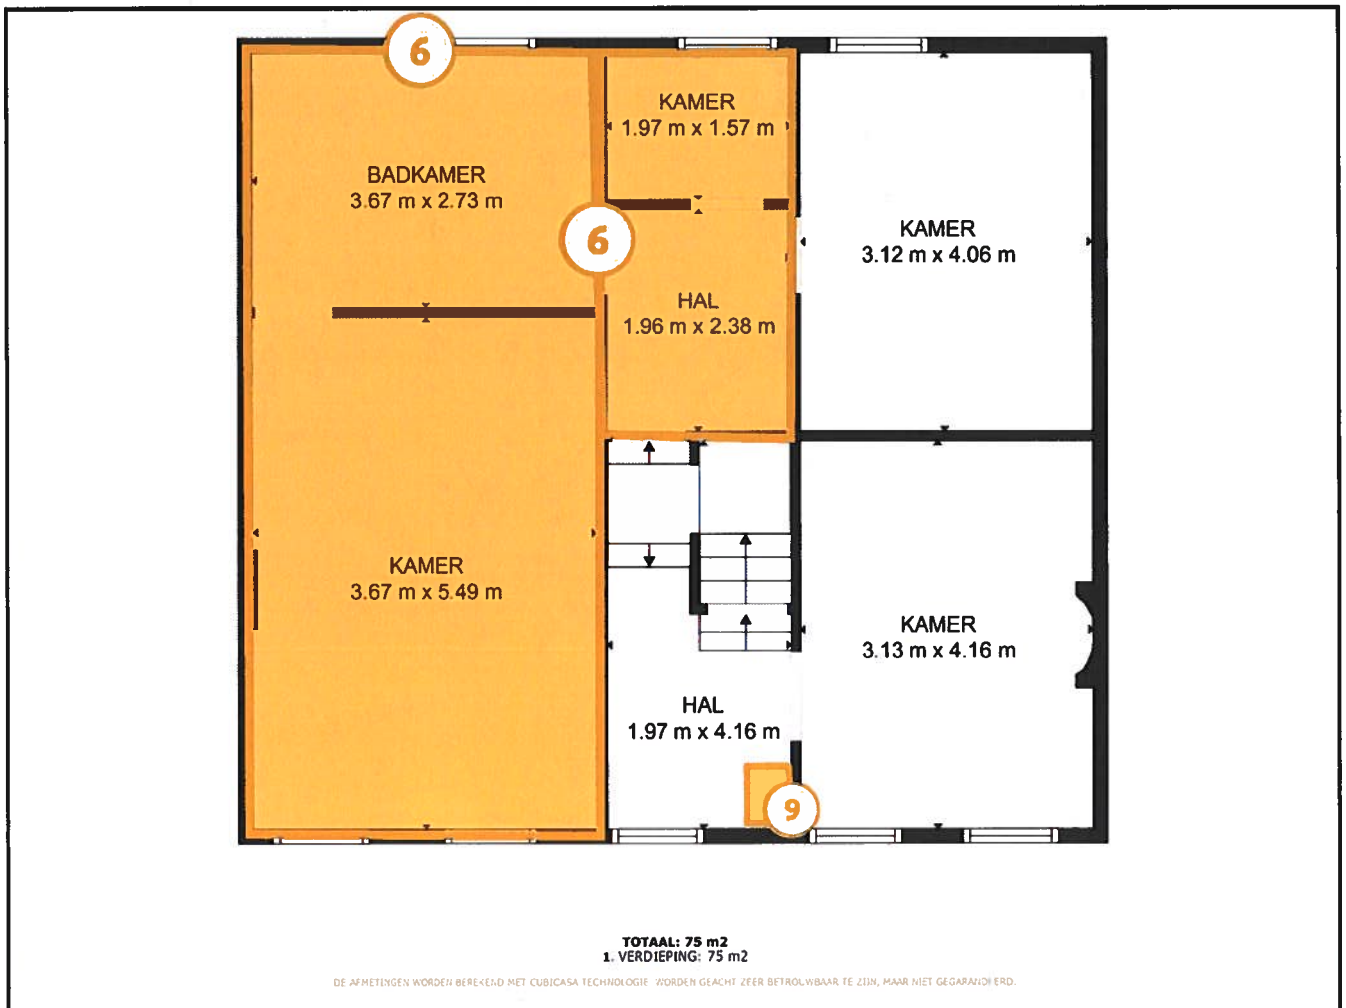
Plan 1.3: all_floors_14_born_eerste_verdieping_voeren_with_

Beschrijving	Type	Actie
6. lijm linoleum keuken, slpk boven, badkamer, zolder	Asbestmateriaal	Zorgvuldig beheren
9. zekeringkast 1e verdieping	Asbestmateriaal	Zorgvuldig beheren

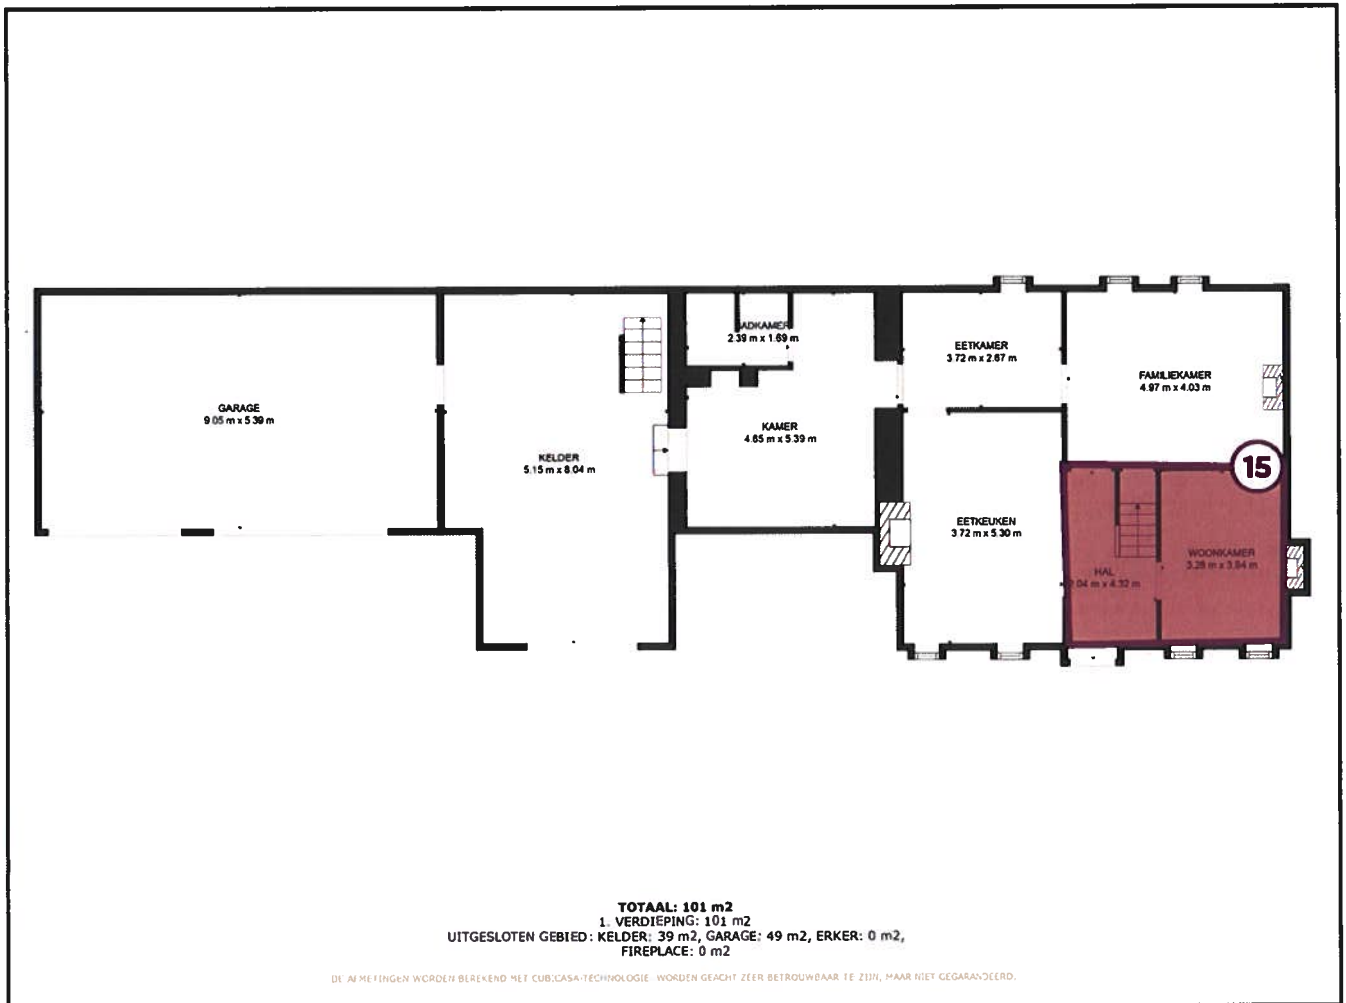
Plan 1.5: all_floors_14_born_gelijkvloerse_verdieping__voere

Beschrijving	Type	Actie
15. Kelder	Beperking	-

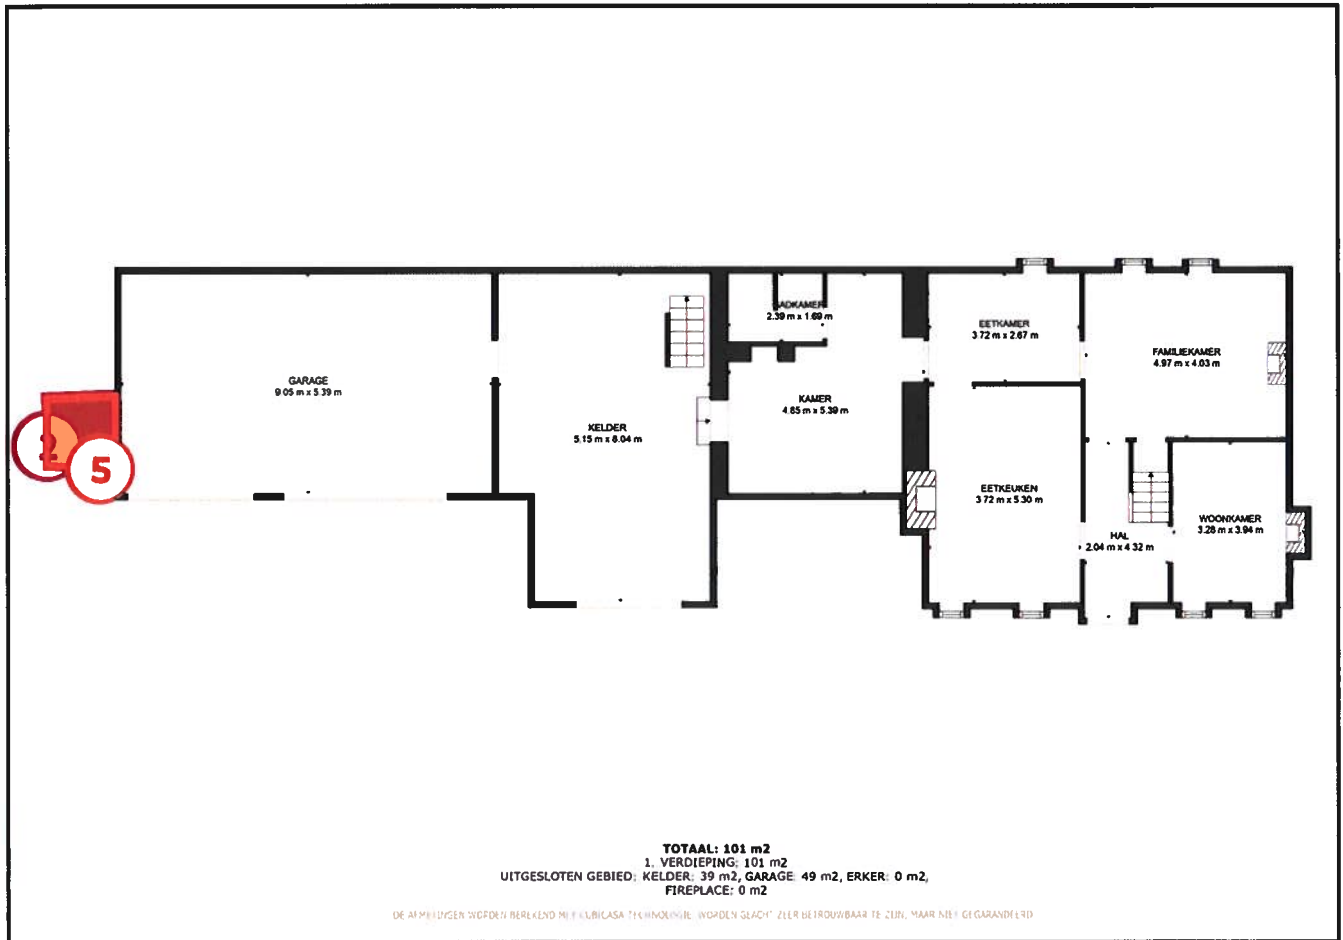
Plan 2.1: all_floors_14_born_gelijkvloerse_verdieping__voere

Beschrijving	Type	Actie
2. golfplaten constructie	Asbestmateriaal	Dringend verwijderen
5. bitumen constructie	Asbestmateriaal	Verwijderen

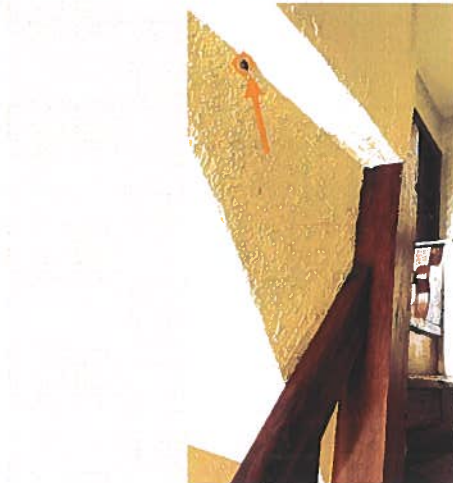
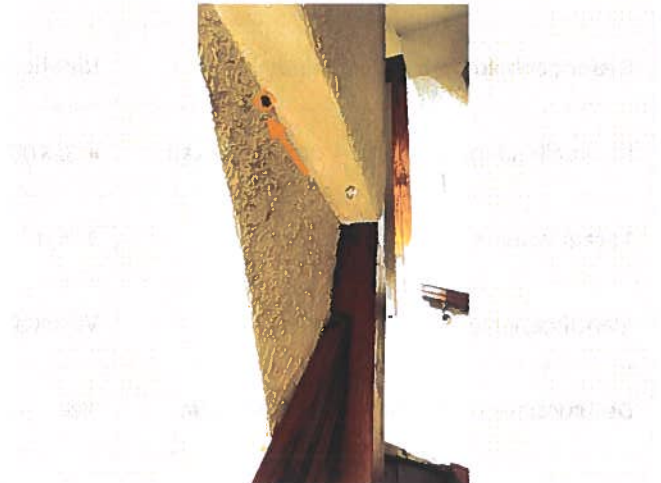
Fiche 17: pleisterwerk muur

Geen asbest

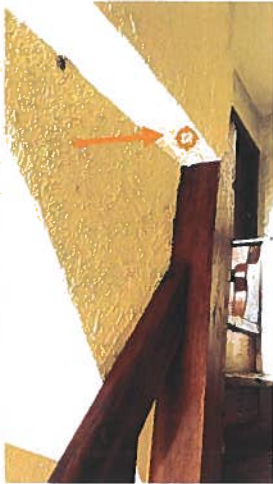
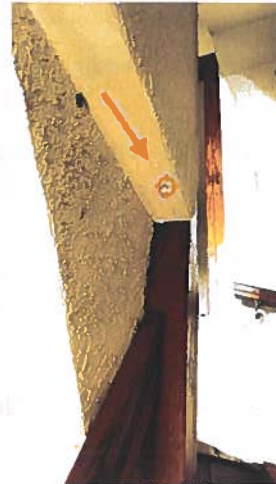
Fiche 18: pleisterwerk plafond

Geen asbest

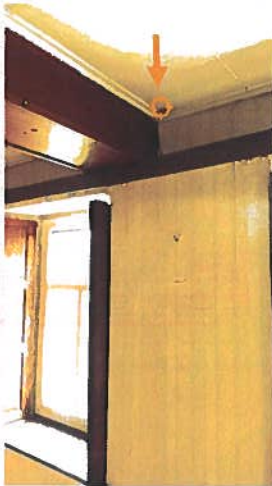
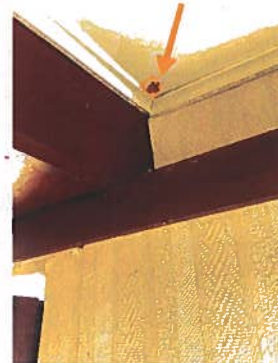
Fiche 19: plafond karton keuken

Geen asbest
