Asbestinventarisatetest

Sint-Lodewijkstraat 72, 3600 Genk

Attestnummer : 20241118-000293.000

Uitgegeven op : 18.11.2024

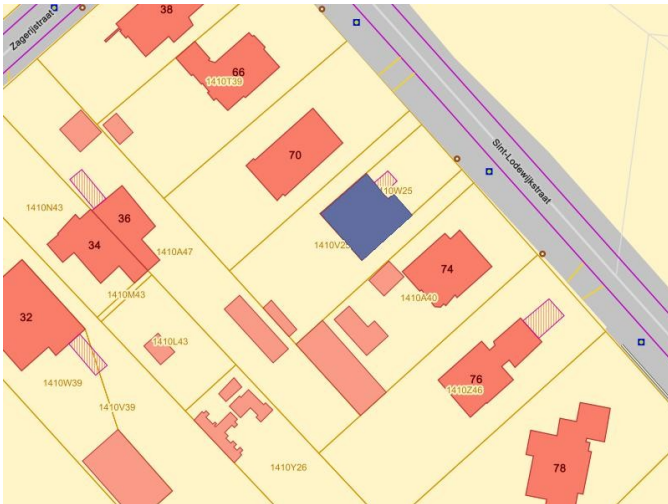
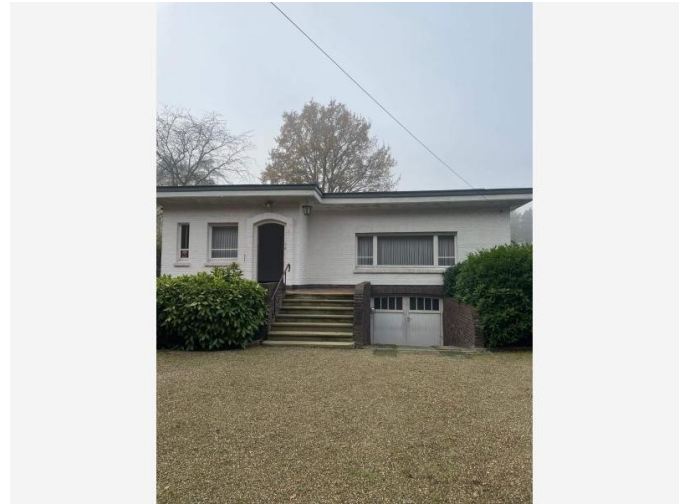
Zone 1: Hoofdgebouw

- 1 Asbestmateriaal**
- 0 Beperkingen
- 0 Uitsluitingen
- 0 Roerende goederen
- 0 Puin, steenslag, (water)bodem
- 1 Advies**
- 2 Geen asbest**

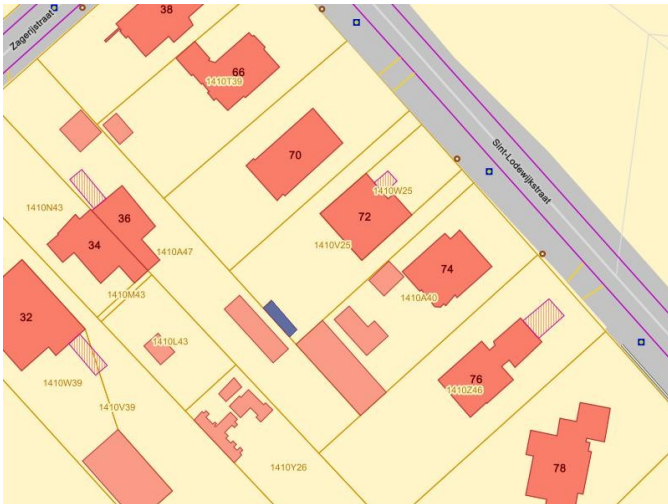
Zone 2: Bijgebouw

- 2 Asbestmaterialen**
- 0 Beperkingen
- 0 Uitsluitingen
- 0 Roerende goederen
- 0 Puin, steenslag, (water)bodem
- 0 Adviezen
- 0 Geen asbest
