# Asbestinventarisatetest

73102C0478/00V004

Attestnummer : 20221221-000559.000

Uitgegeven op : 21.12.2022

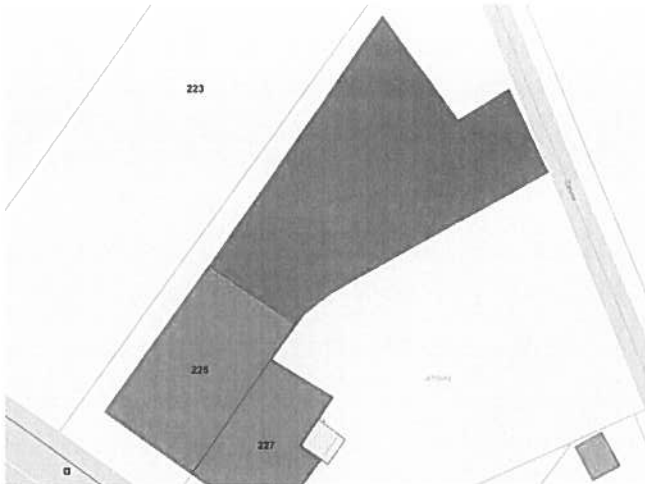
## Zone 1: Hoofdgebouw

**1 Asbestmateriaal**

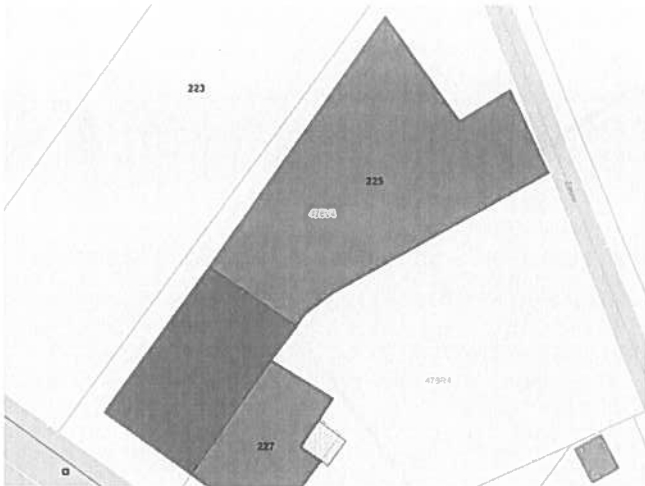
## Zone 2: Hoofdgebouw

- 0 Asbestmaterialen
- 0 Beperkingen
- 0 Uitsluitingen
- 0 Roerende goederen
- 0 Puin, steenslag, (water)bodem
- 0 Adviezen
- 3 Geen asbest**
