Asbestinventarisatetest

Klein Lafeltstraat 22, 3770 Riemst

Attestnummer : 20260401-000269.000

Niet-asbestveilig

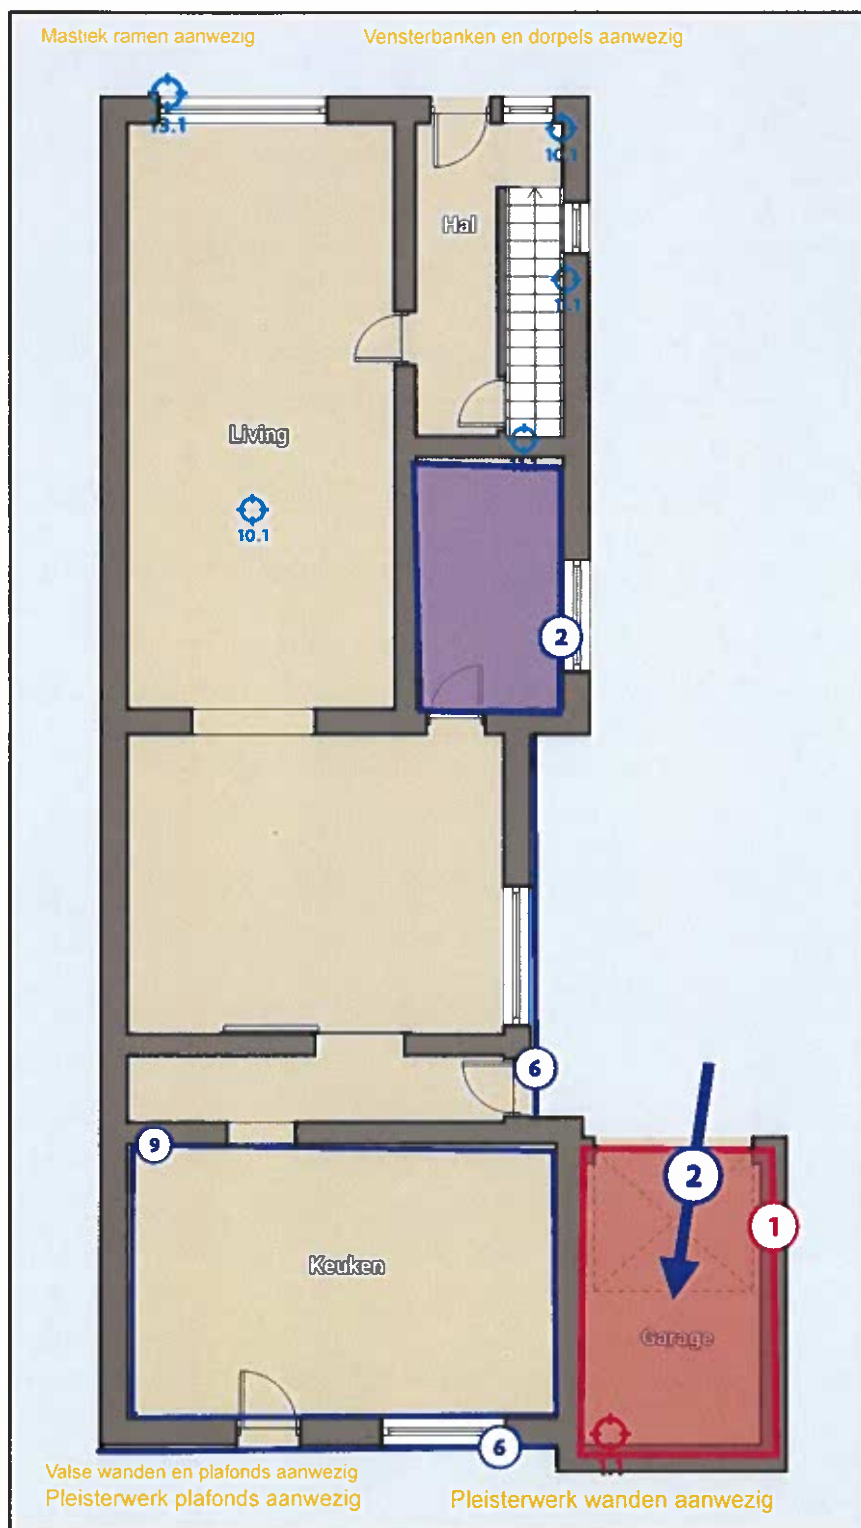
Plan 1.1: Gelijkvloers

1. Dak bestaande uit golfplaten	Asbestmateriaal	Dringend verwijderen
1.1 Code: MM06	Puntmonster	-
2. Materiaal in opslag	Beperking	-
4. Vensterbanken en dorpels	Advies	-
6. Isolatieplaten	Advies	-
8. Plafonds en muren bestaande uit voorzetpanelen	Advies	-
9. Faiencetegels (lijm)	Advies	-
10. Pleisterwerk plafonds	Geen asbest	-
10.1 Code: MM02	Mengmonster	-
11. Pleisterwerk wanden	Geen asbest	-
11.1 Code: MM01	Mengmonster	-
13. Mastiek	Geen asbest	-
13.1 Code: MM04	Puntmonster	-

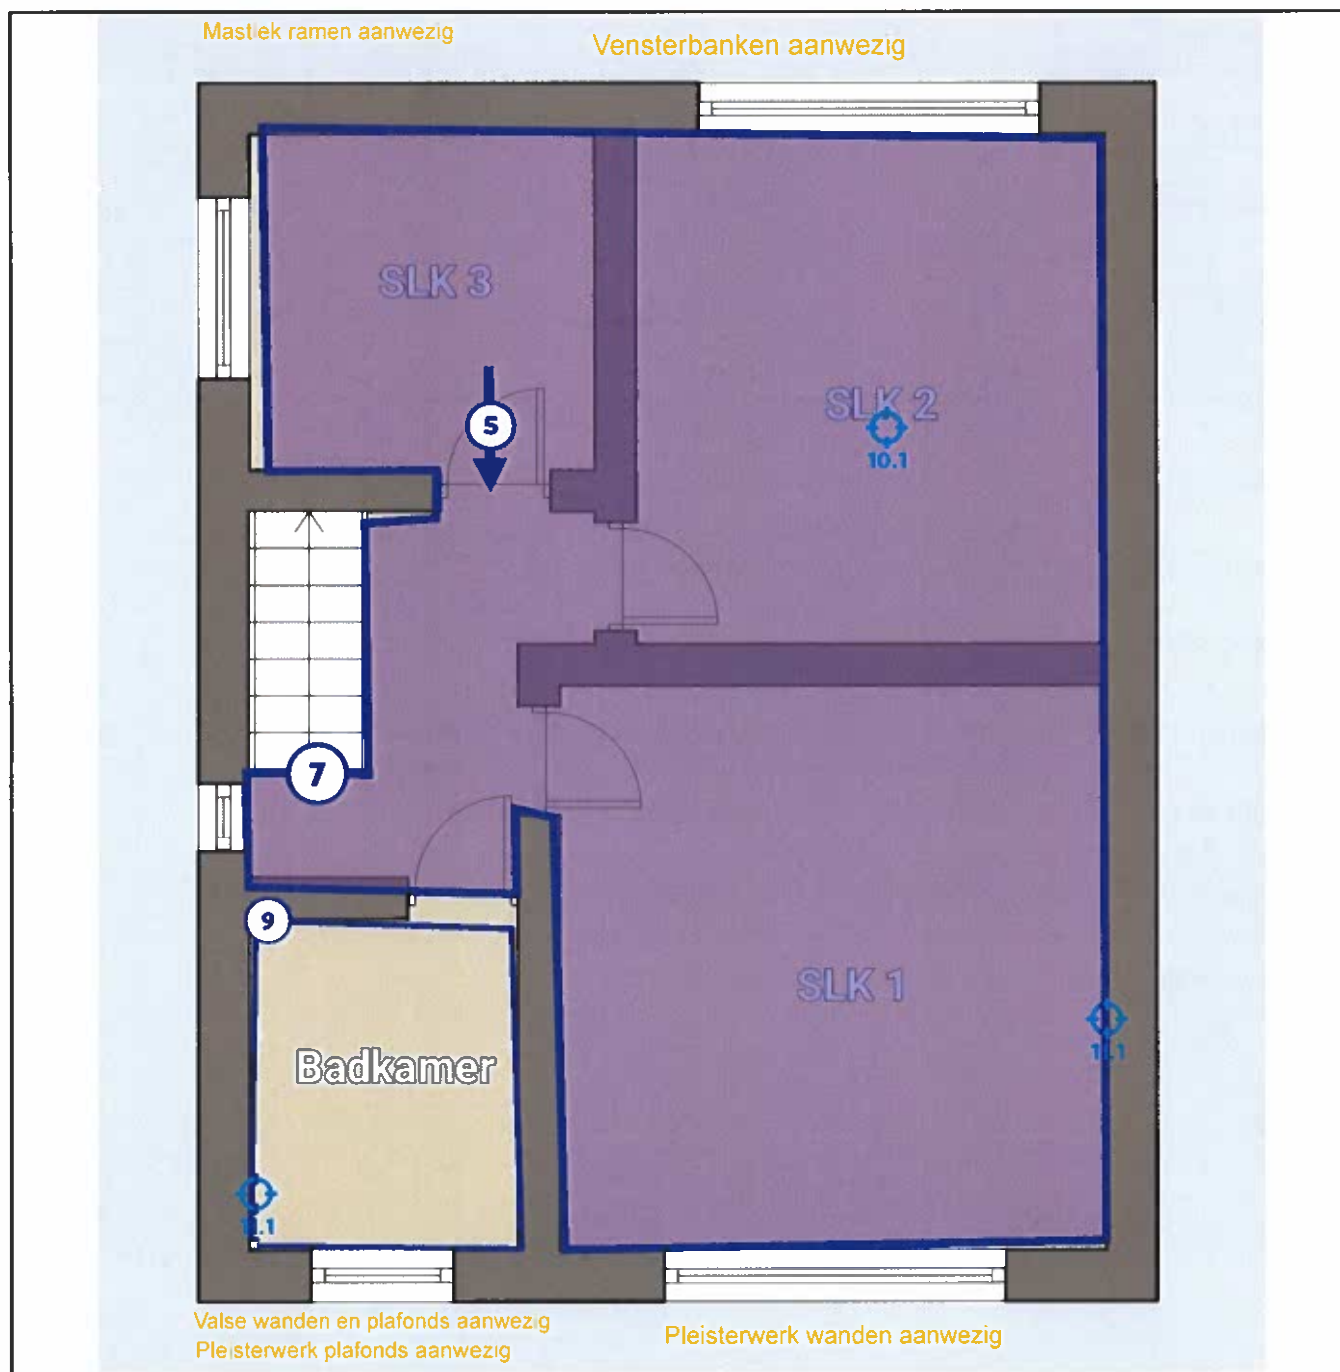
Plan 1.2: Verdieping

Beschrijving	Type	Actie
4. Vensterbanken en dorpels	Advies	-
5. Vloerzeil	Advies	-

7. Laminaat/parket	Advies	-
8. Plafonds en muren bestaande uit voorzetpanelen	Advies	-
9. Faiencetegels (lijm)	Advies	-
10. Pleisterwerk plafonds	Geen asbest	-
10.1 Code: MM02	Mengmonster	-
11. Pleisterwerk wanden	Geen asbest	-
11.1 Code: MM01	Mengmonster	-
13. Mastiek	Geen asbest	-

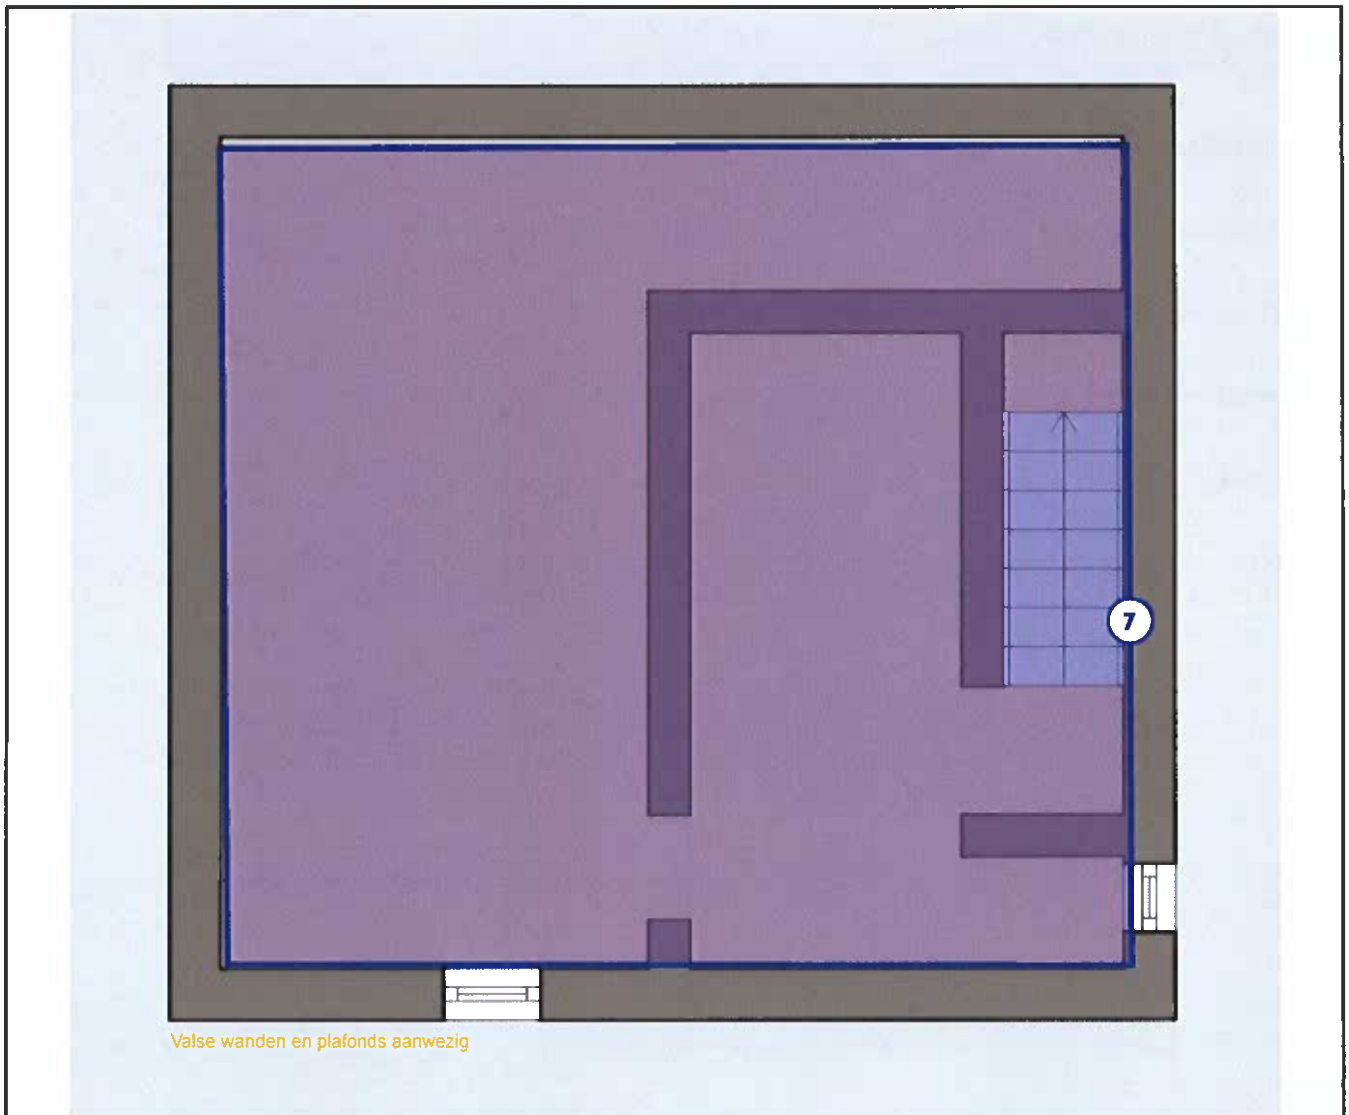
Plan 1.3: Zolder

Beschrijving	Type	Actie
7. Laminaat/parket	Advies	-
8. Plafonds en muren bestaande uit voorzetpanelen	Advies	-

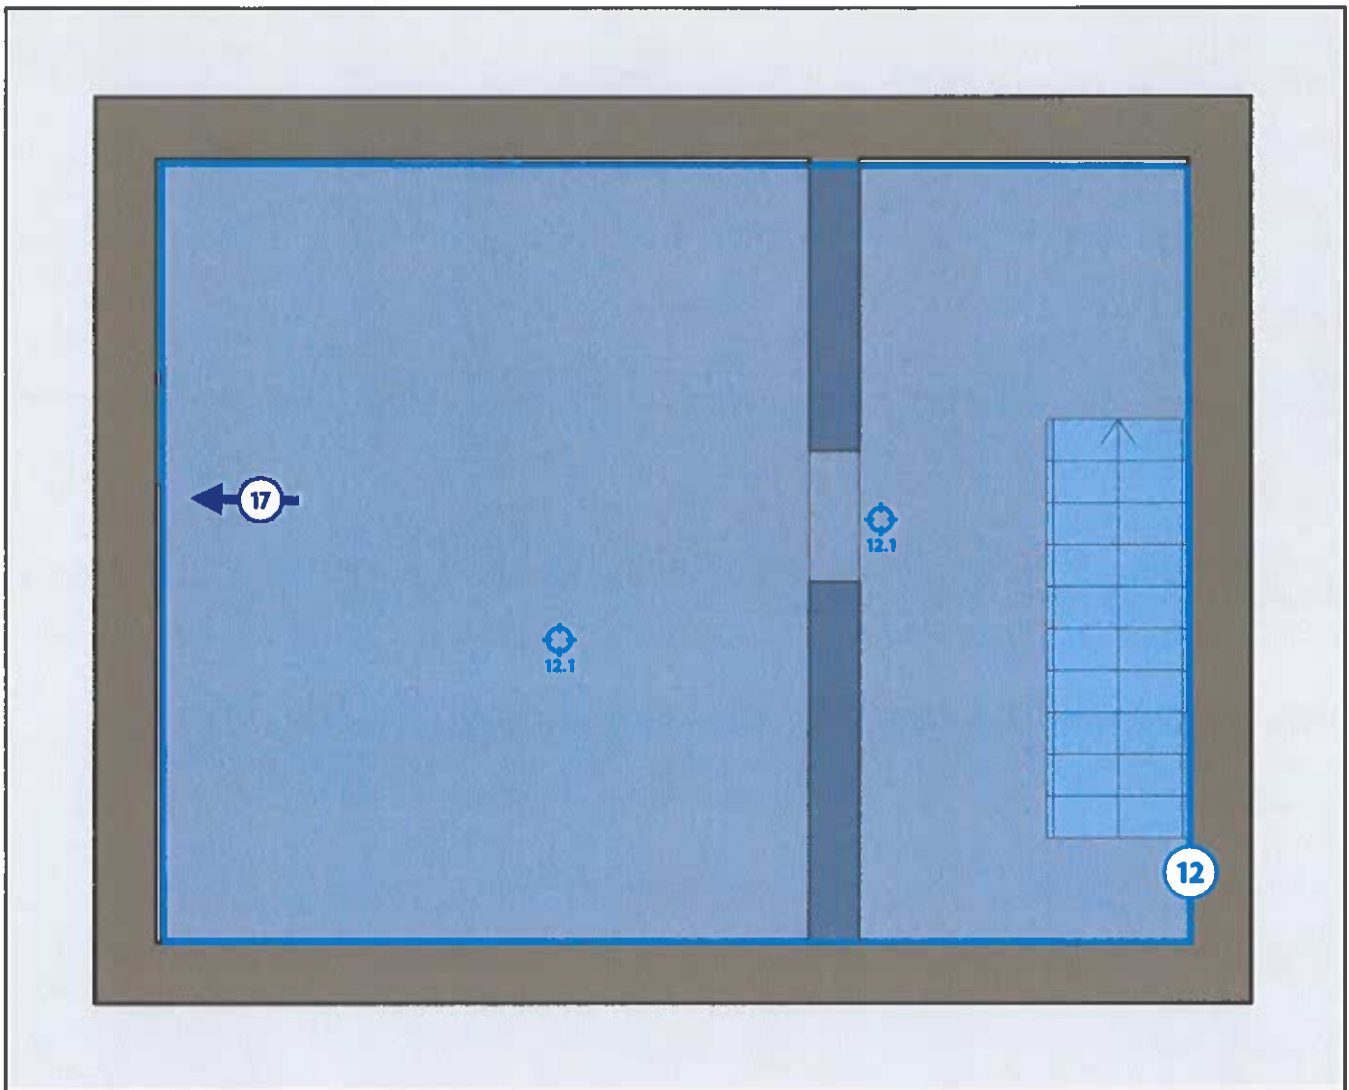
Plan 1.4: Kelder

Beschrijving	Type	Actie
12. Coating/verf vloer kelder	Geen asbest	-
12.1 Code: MM05	Mengmonster	-
17. CV-ketel	Overige ruimte of materiaal	-

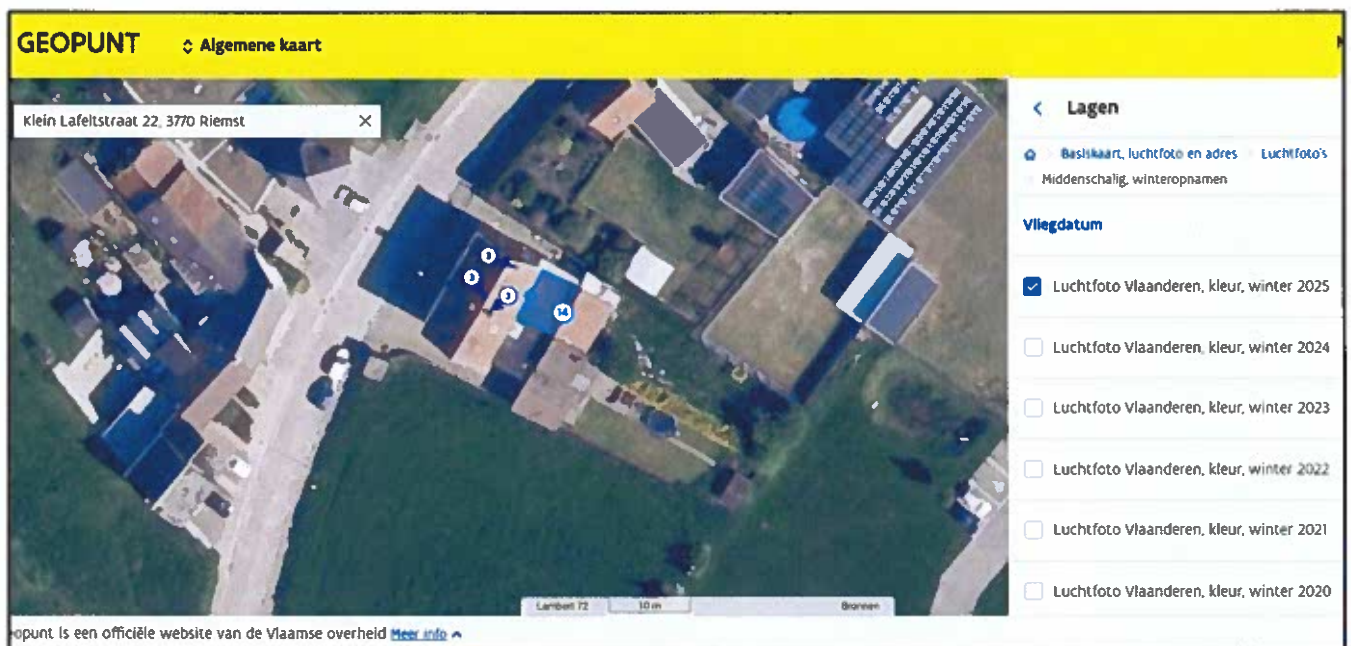
Plan 1.5: Luchtfoto

Beschrijving	Type	Actie
3. Schouw	Beperking	-
14. Roofing	Geen asbest	-
14.1 Code: MM03	Puntmonster	-
