Asbestinventarisatetest

Rijmenamseweg 119, 2820 Bonheiden

Attestnummer : 20260121-000322.000

Zone 1: Hoofdgebouw

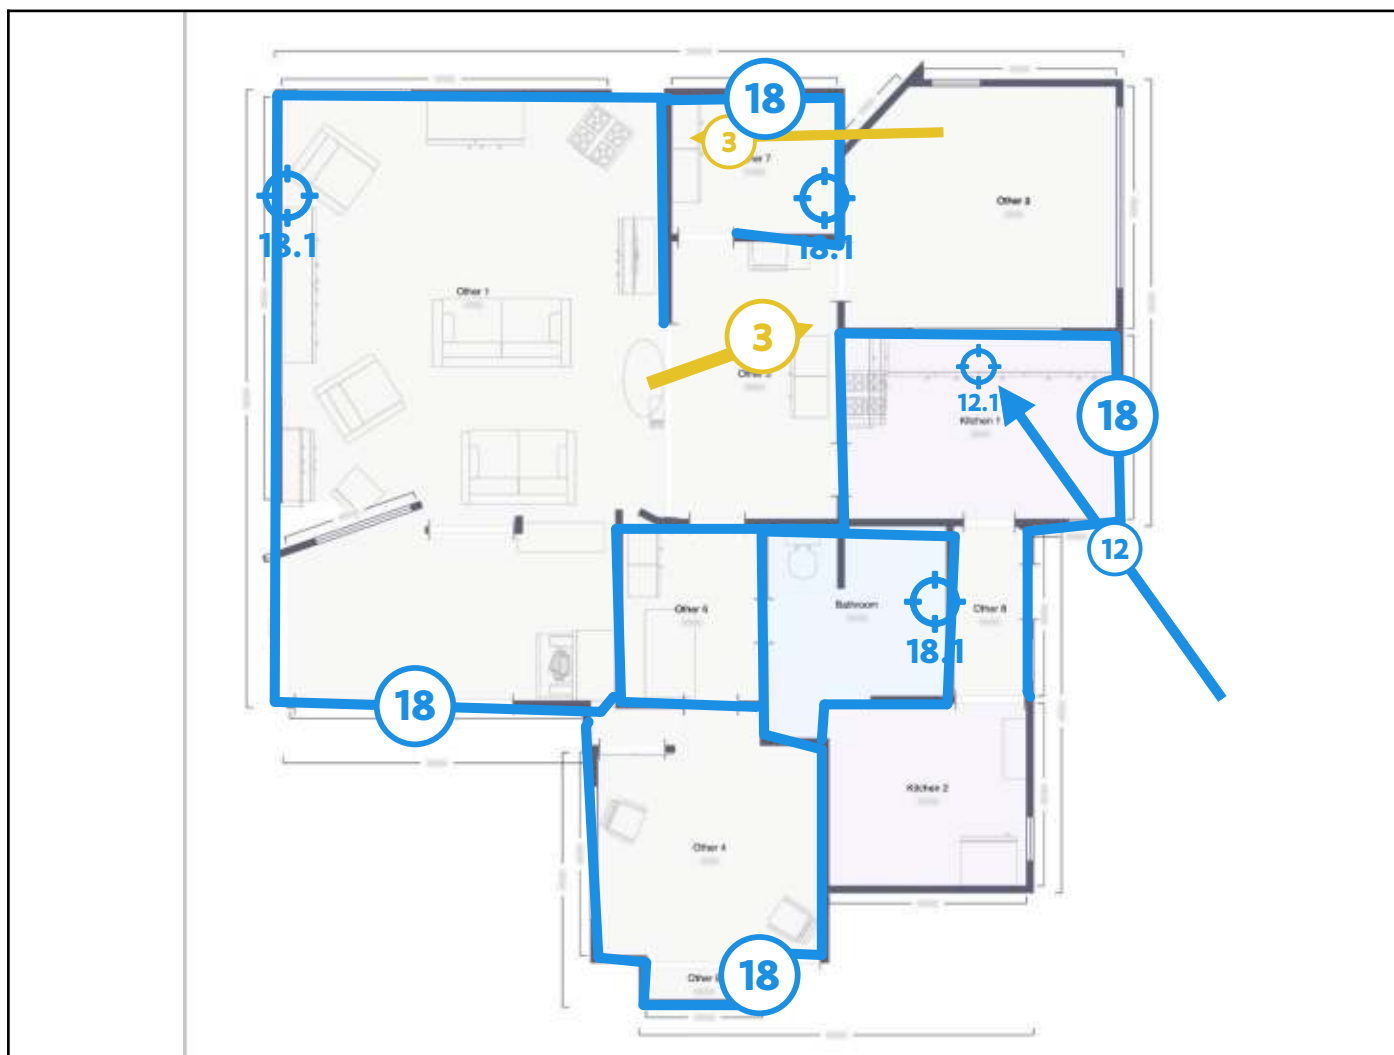
Plan 1.2: Gelijkvloers

Beschrijving	Type	Actie
3. Bakeliet schakelaars/stopcontacten	Asbestmateriaal	Zorgvuldig behandelen
12. Coating gootsteen	Geen asbest	-
12.1 Code: KS1	Kleefmonster	-
18. Pleisterwerk wanden	Geen asbest	-
18.1 Code: MM1	Mengmonster	-

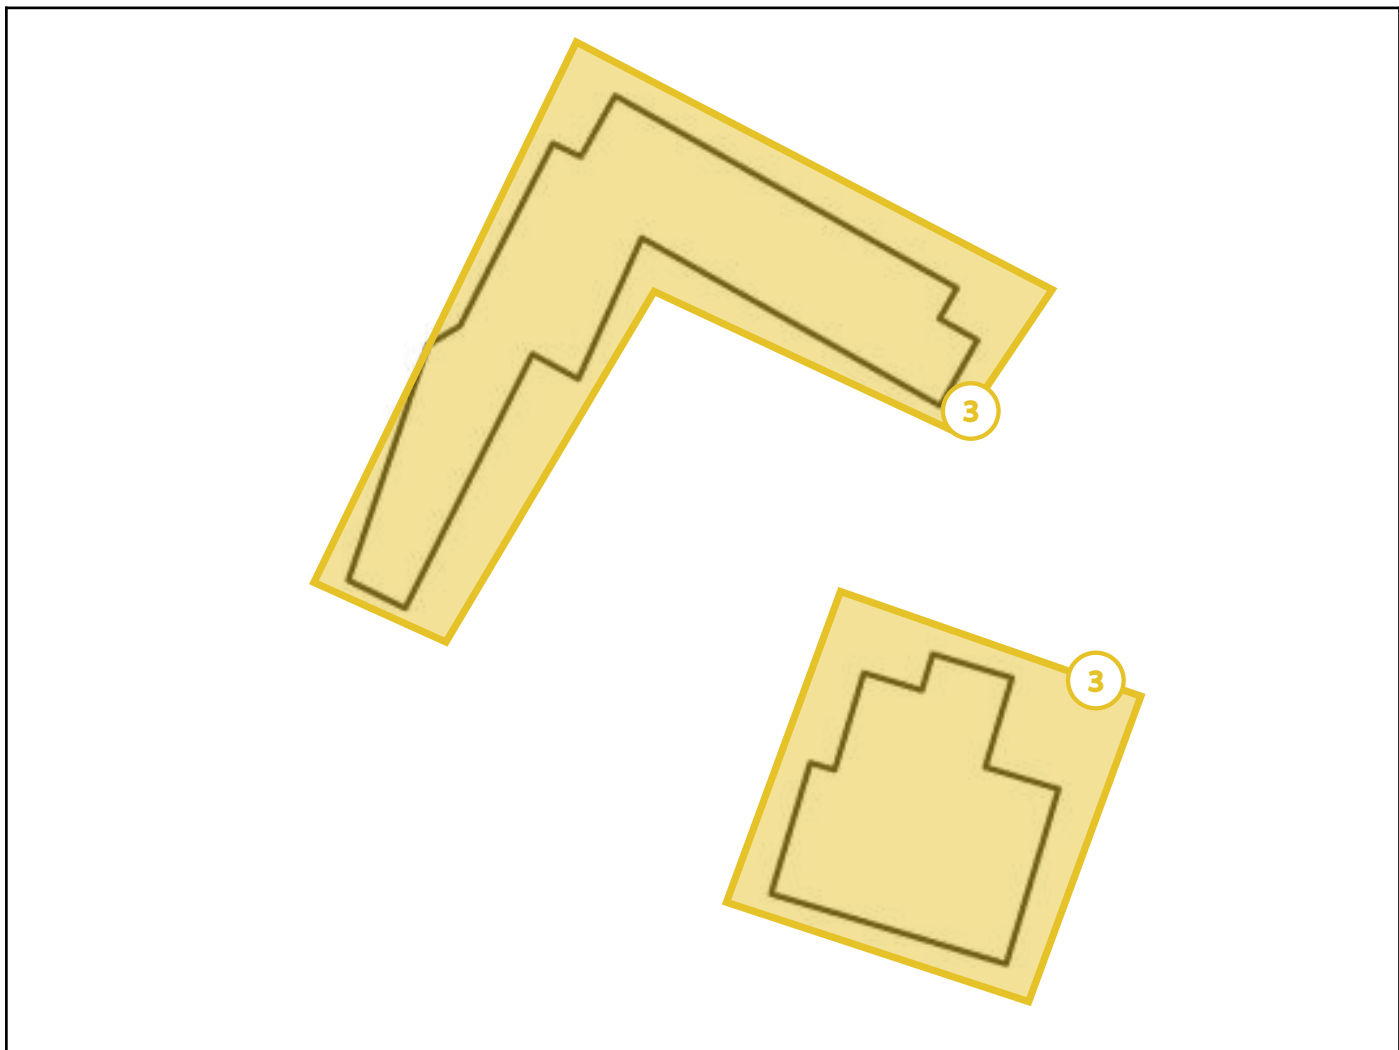
Plan 1.8: Hoofdgebouw plan

Beschrijving	Type	Actie
3. Bakeliet schakelaars/stopcontacten	Asbestmateriaal	Zorgvuldig behandelen

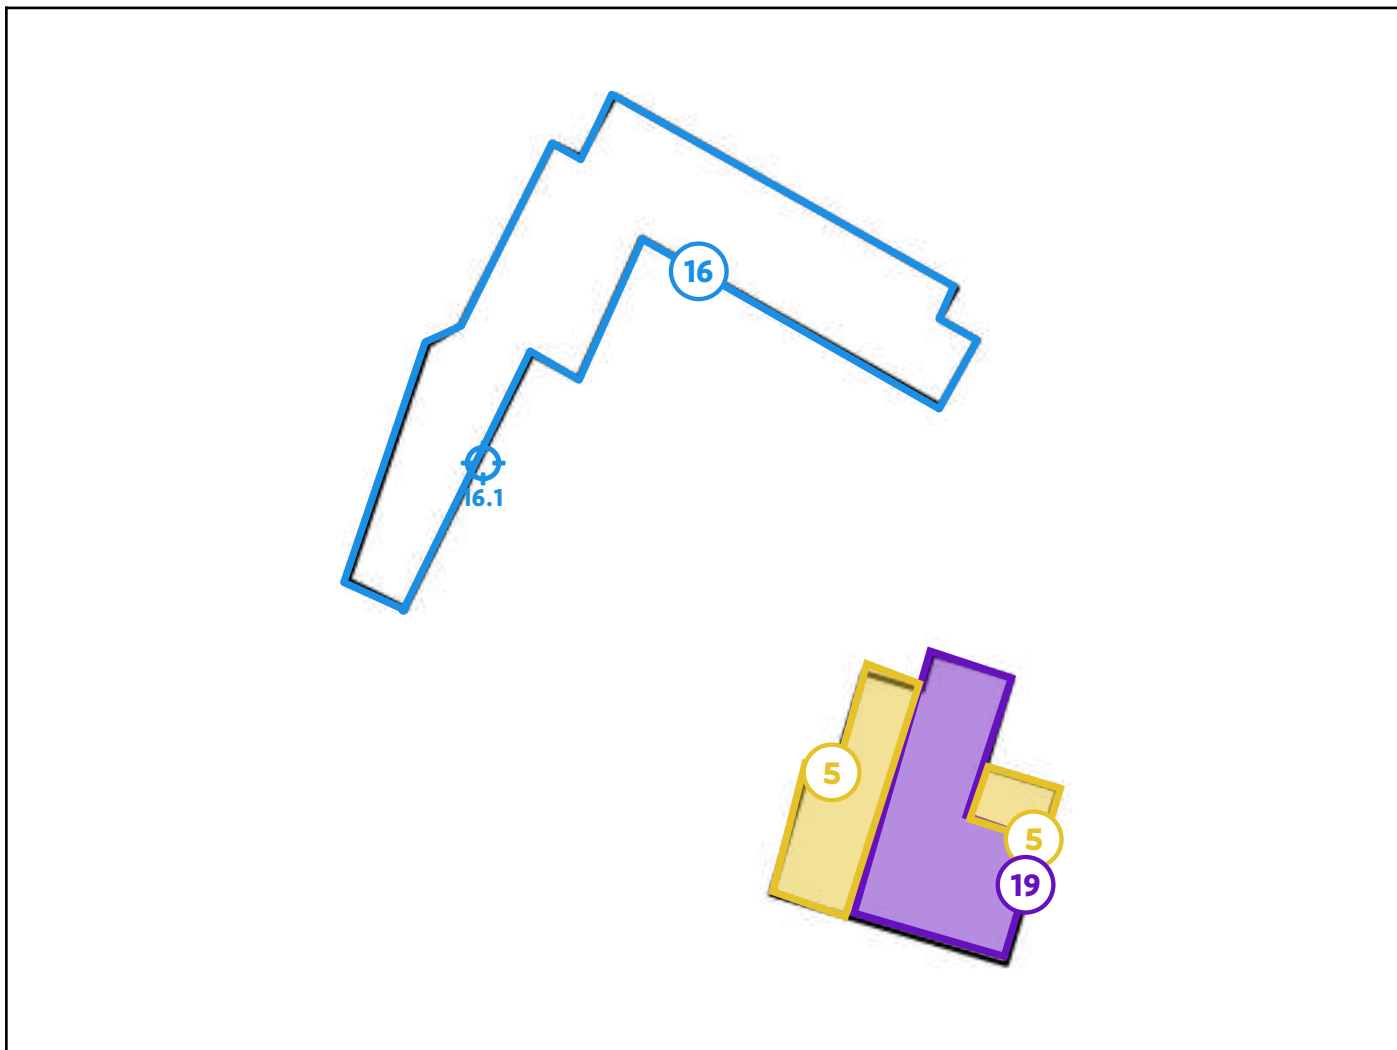
Plan 1.10: Hoofdgebouw plan

Beschrijving	Type	Actie
5. Roofing woning	Asbestmateriaal	Zorgvuldig beheren
16. Cementen smeerlaag	Geen asbest	-
16.1 Code: P4	Puntmonster	-
19. Onderdak	Overige ruimte of materiaal	-

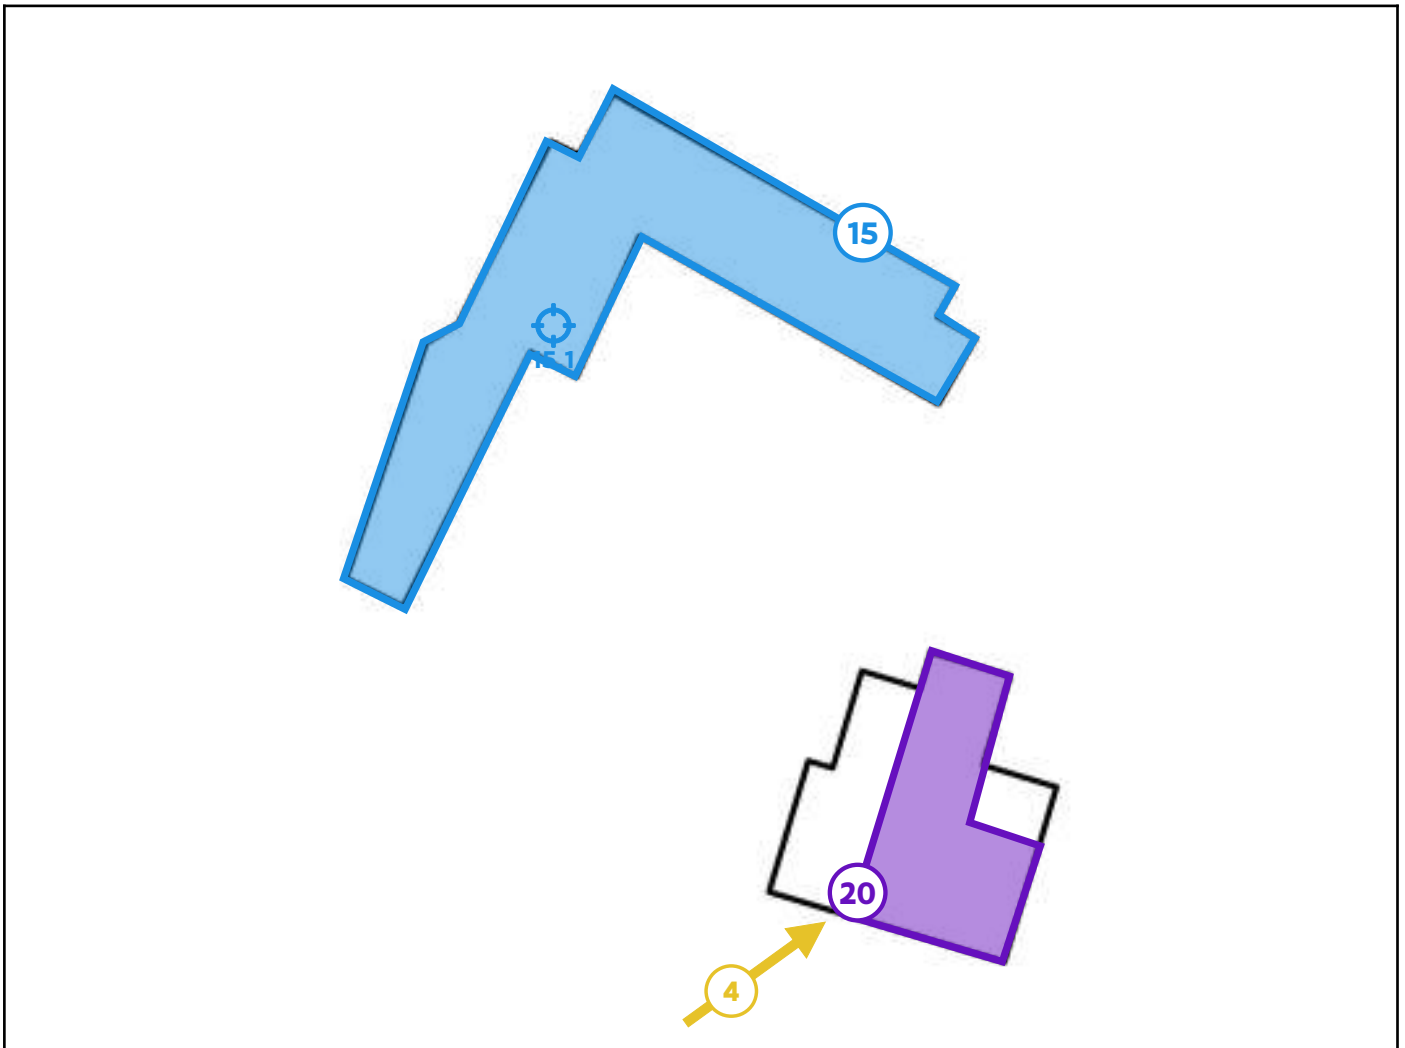
Plan 1.11: Hoofdgebouw plan

Beschrijving	Type	Actie
4. Roetluik	Asbestmateriaal	Zorgvuldig beheren
15. Roofing stallen	Geen asbest	-
15.1 Code: P6	Puntmonster	-
20. Dakbedekking bestaande uit pannen (niet verdacht)	Overige ruimte of materiaal	-

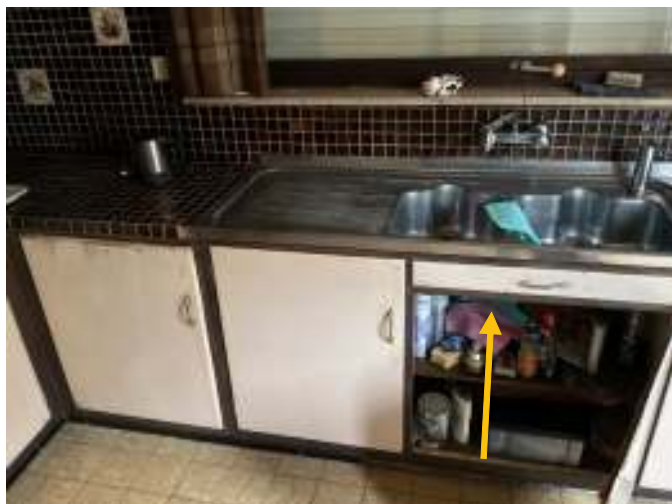
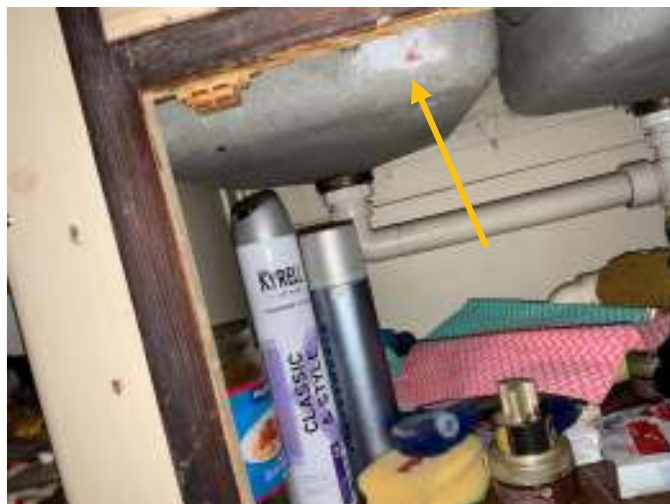
Fiche 12: Coating gootsteen

Geen asbest

Beschrijving	Coating gootsteen
Omgeving	Binnen
Primaire drager	Sanitaire infrastructuur en uitrusting (toe- en afvoer)
Bindmiddel van materiaal	Kitten, mastiek, pasta
Gebondenheid op basis van bindmiddel	Hecht
Hoeveelheid (gewicht - aantal)	• 1,00 kg - 1 stuk
Totaal gewicht	1,00 kg
Identificatiemethode	Een monstername door de asbestdeskundige met laboanalyse door een asbestlabo.
Destructieve handeling voor identificatie	Nee

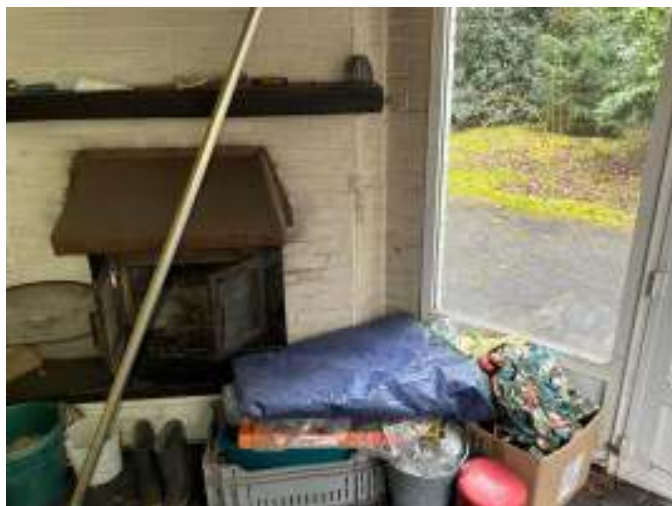
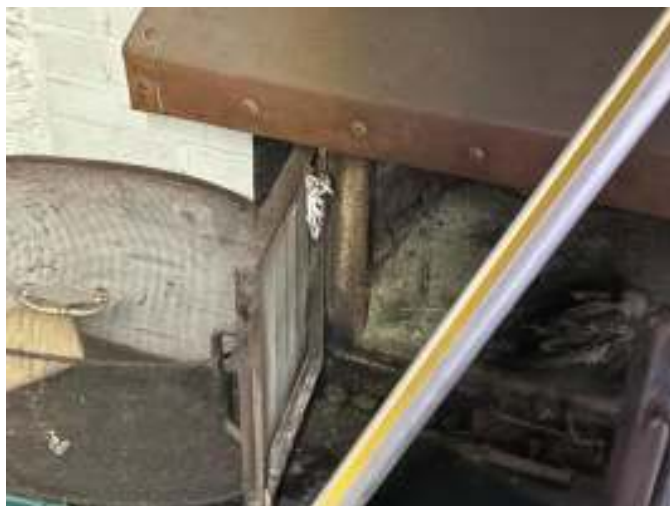
Fiche 14: Kachelkoord

Geen asbest

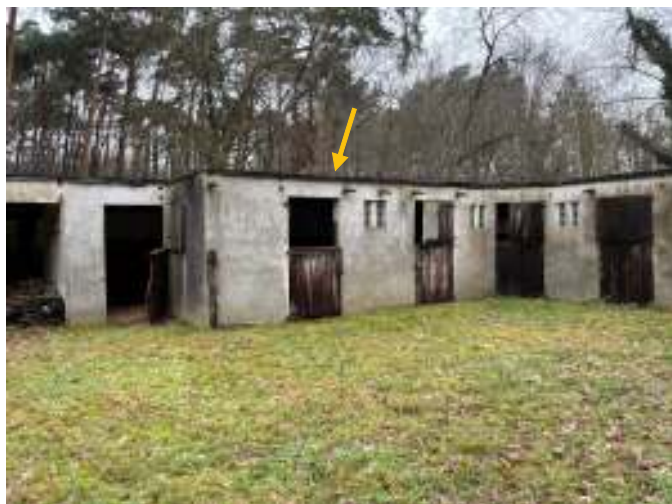
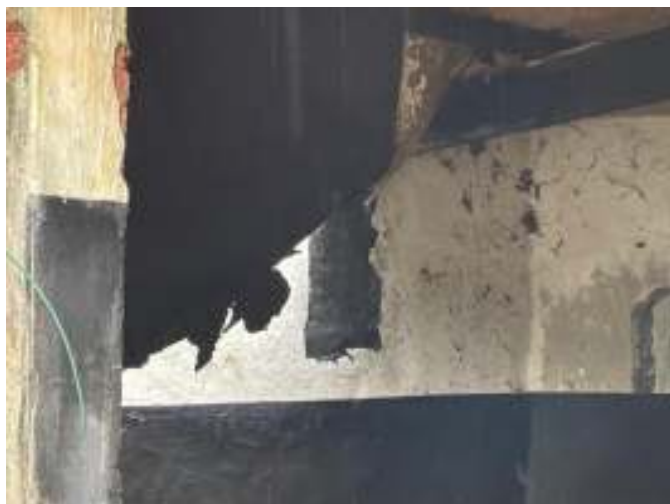
Fiche 15: Roofing stallen

Geen asbest

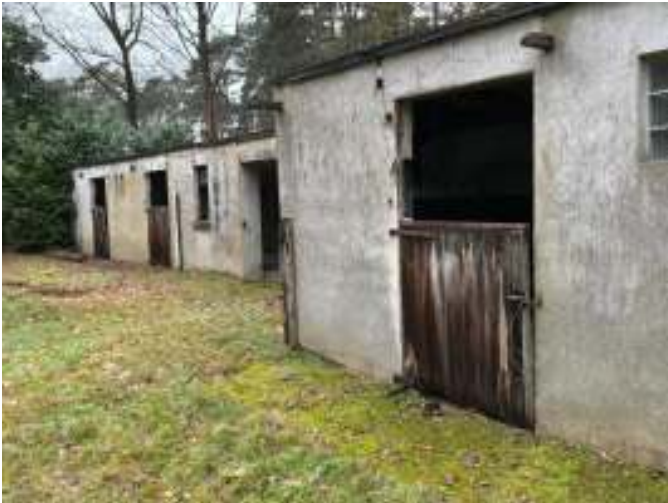
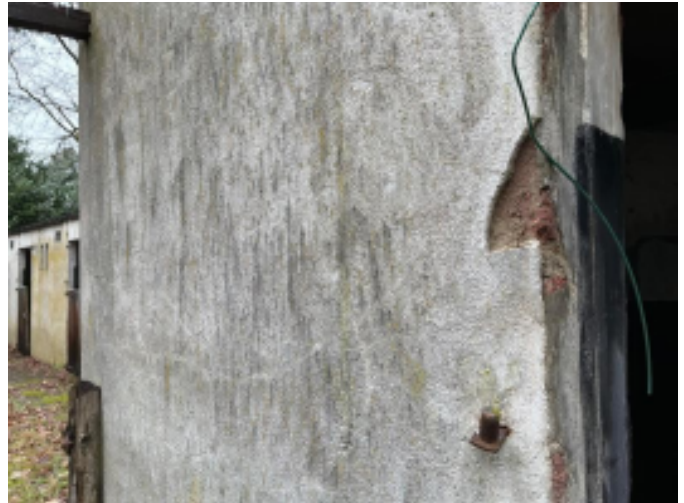
Fiche 16: Cementen smeerlaag

Geen asbest

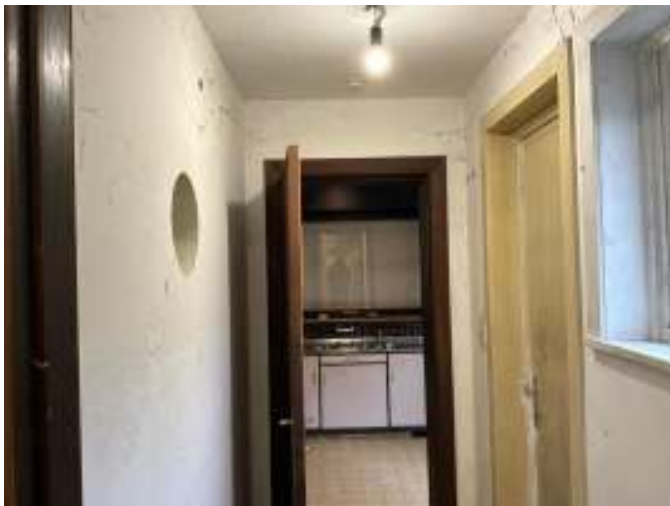
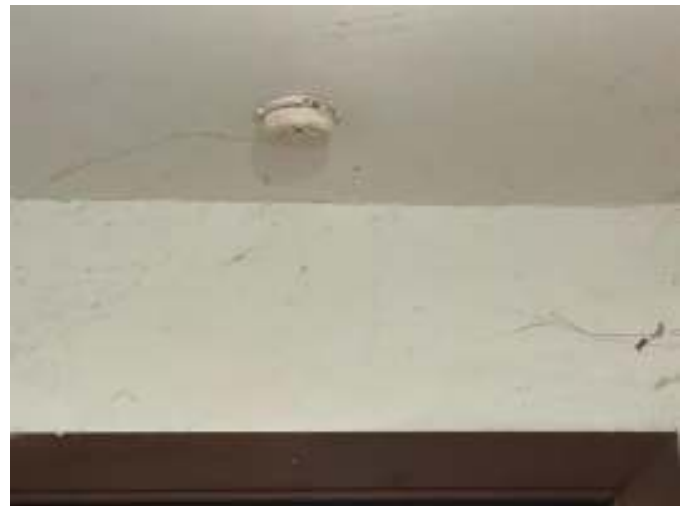
Fiche 17: Pleisterwerk plafonds

Geen asbest

Beschrijving	Pleisterwerk plafonds
Omgeving	Binnen
Primaire drager	Plafond
Bindmiddel van materiaal	Gips - kalk
Gebondenheid op basis van bindmiddel	Niet-hechtgebonden
Hoeveelheid (oppervlakte - dikte - aantal)	• 70,00 m ² - 1,00 cm - 1 stuk
Totaal volume	0,70 m ³
Identificatiemethode	Een monstername door de asbestdeskundige met laboanalyse door een asbestlabo.
Destructieve handeling voor identificatie	Nee
Opmerking	De hoeveelheid is een zo nauwkeurig mogelijke opmeting. Hieraan kunnen evenwel geen rechten worden ontleend. Waar mogelijk, wordt staalname uitgevoerd conform het inspectieprotocol: in een droge ruimte zoals een slaapkamer, in een natte ruimte zoals een keuken of badkamer, in een traphal en in een stookruimte.

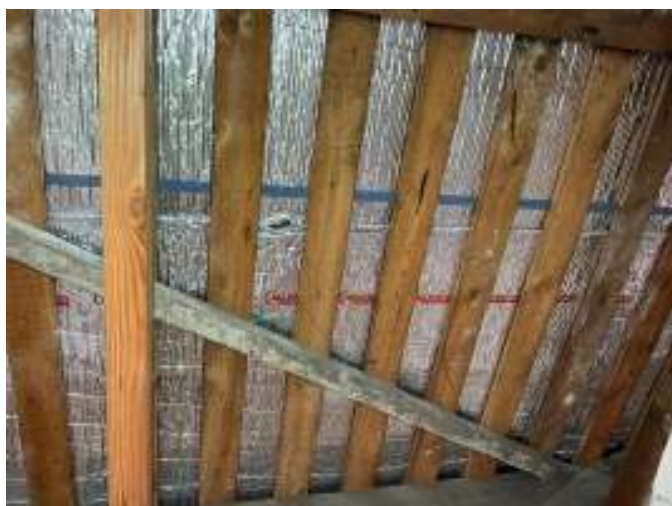
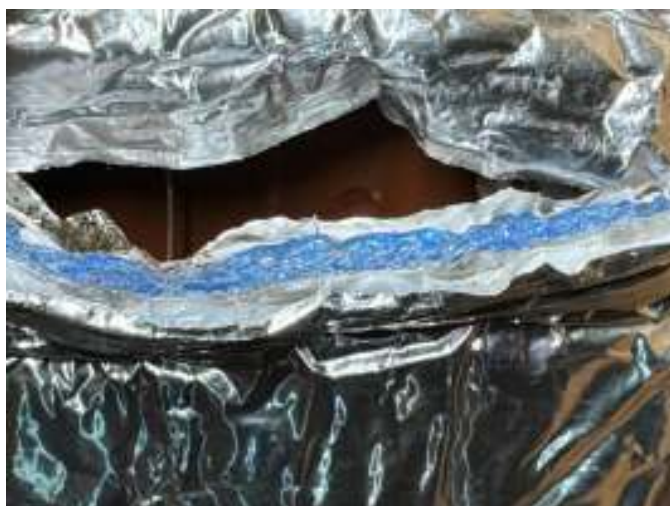
Beschrijving	Notitie	Terug te vinden op plannen
Fiche 19: Onderdak	Het onderdak is niet asbestverdacht.	Plan 1.10: Hoofdgebouw plan
Fiche 20: Dakbedekking bestaande uit pannen (niet verdacht)	De dakbedekking is niet-asbestverdacht.	Plan 1.11: Hoofdgebouw plan
