Asbestinventarisatetest

Grote Nieuwedijkstraat 237, 2800 Mechelen

Attestnummer : 20260501-000027.000

Uitgegeven op : 01.05.2026

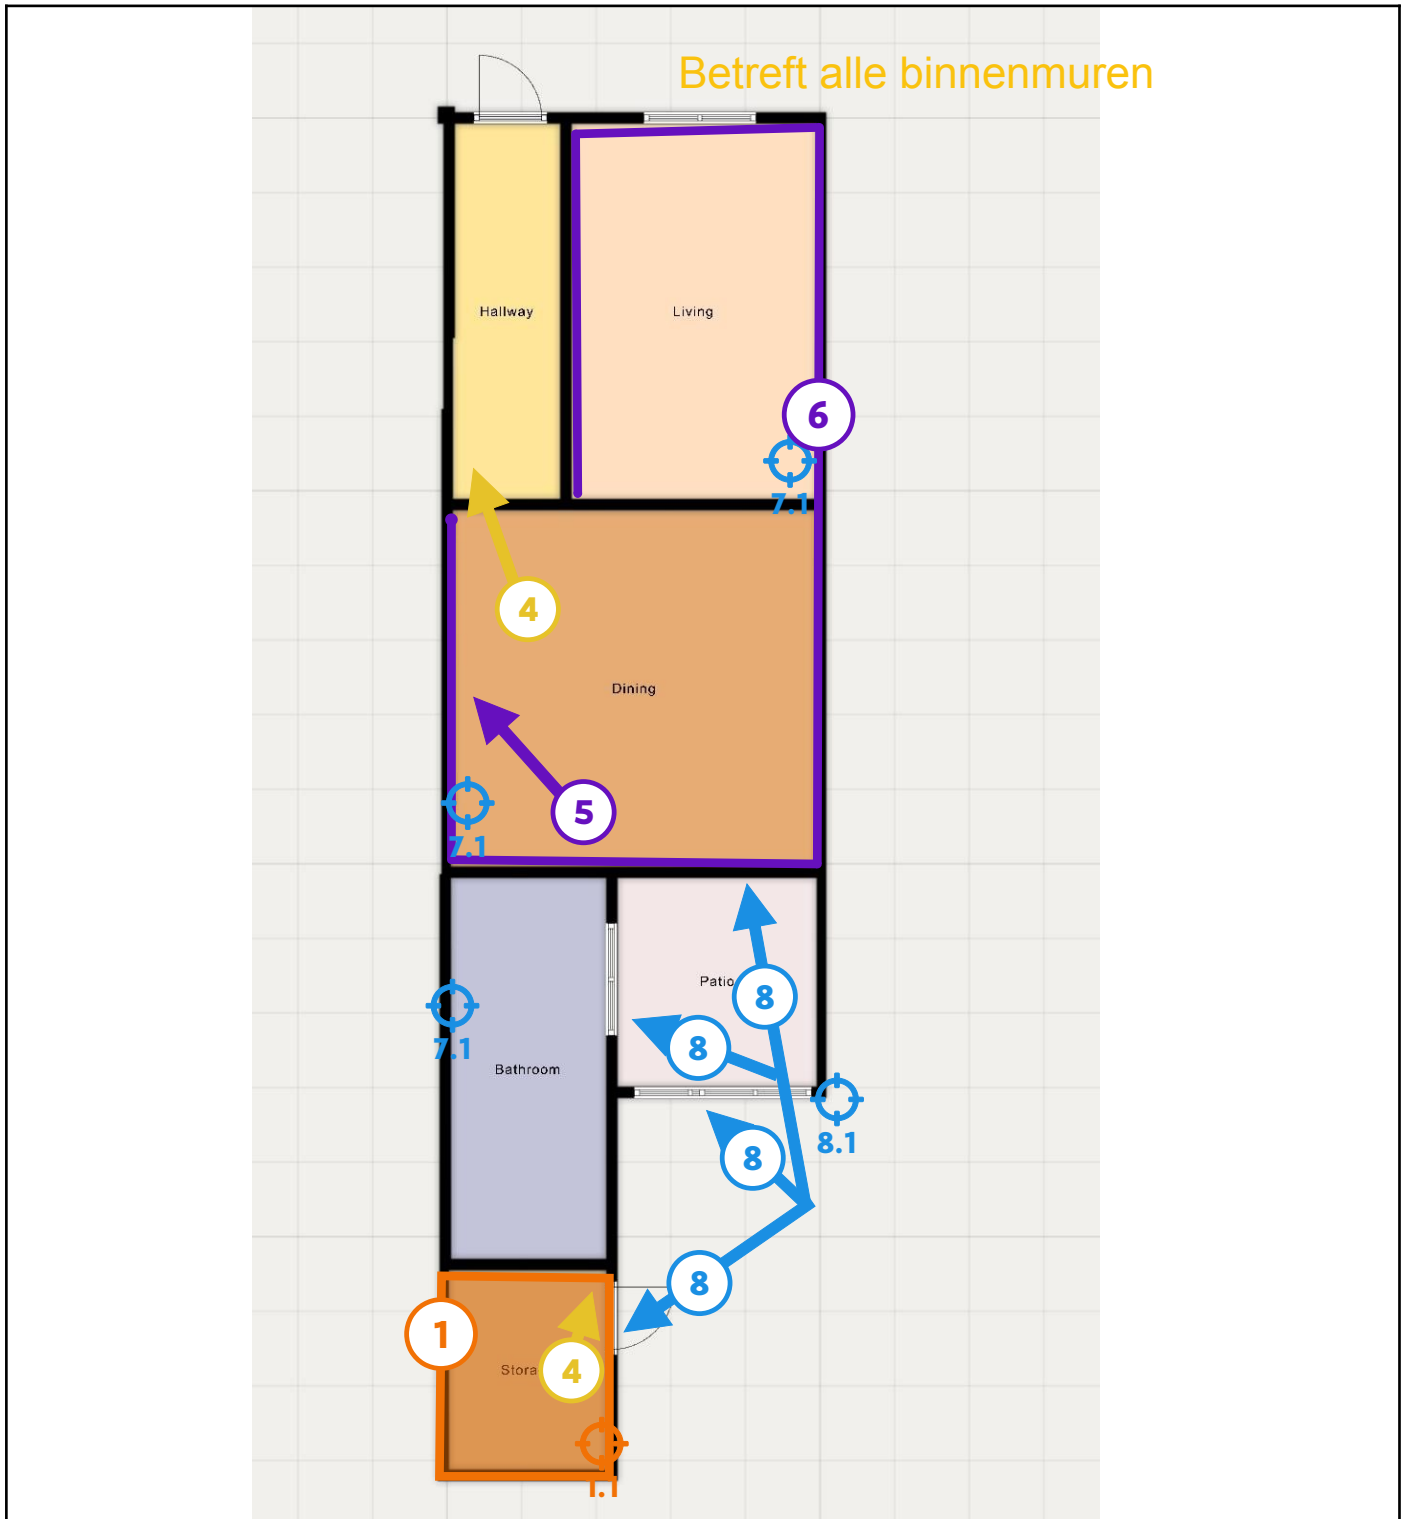
Plan 1.1: Gelijkvloers

Beschrijving	Type	Actie
1. Golfplaten	Asbestmateriaal	Verwijderen

1.1 Code: P004	Puntmonster	-
4. Bakelieten elementen	Asbestmateriaal	Zorgvuldig beheren
5. Binnenkant schouw	Beperking	-
6. Tegelijm faiencetegels	Advies	-
7. Pleisterwerk muren	Geen asbest	-
7.1 Code: M001	Mengmonster	-
8. mastiek	Geen asbest	-
8.1 Code: P002	Puntmonster	-

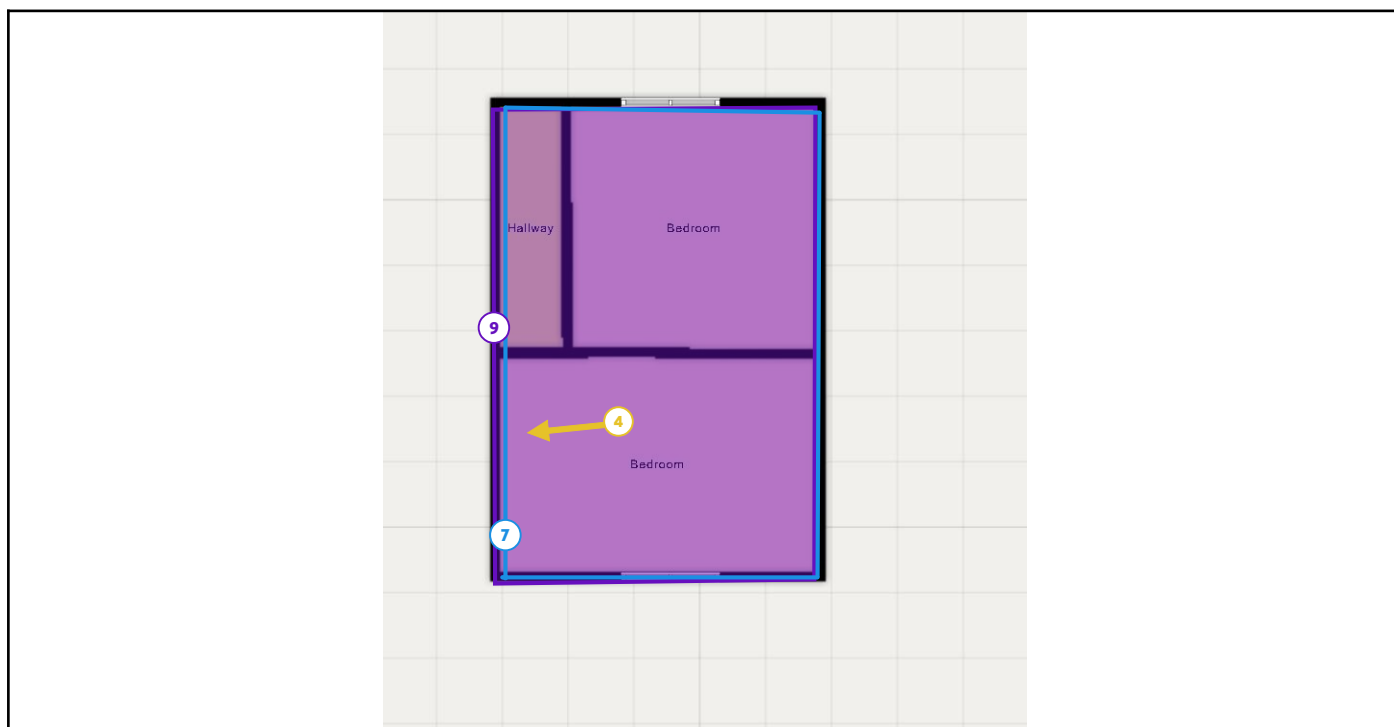
Plan 1.2: +1

Beschrijving	Type	Actie
4. Bakelieten elementen	Asbestmateriaal	Zorgvuldig beheren
7. Pleisterwerk muren	Geen asbest	-
9. Onderdak	Overige ruimte of materiaal	-

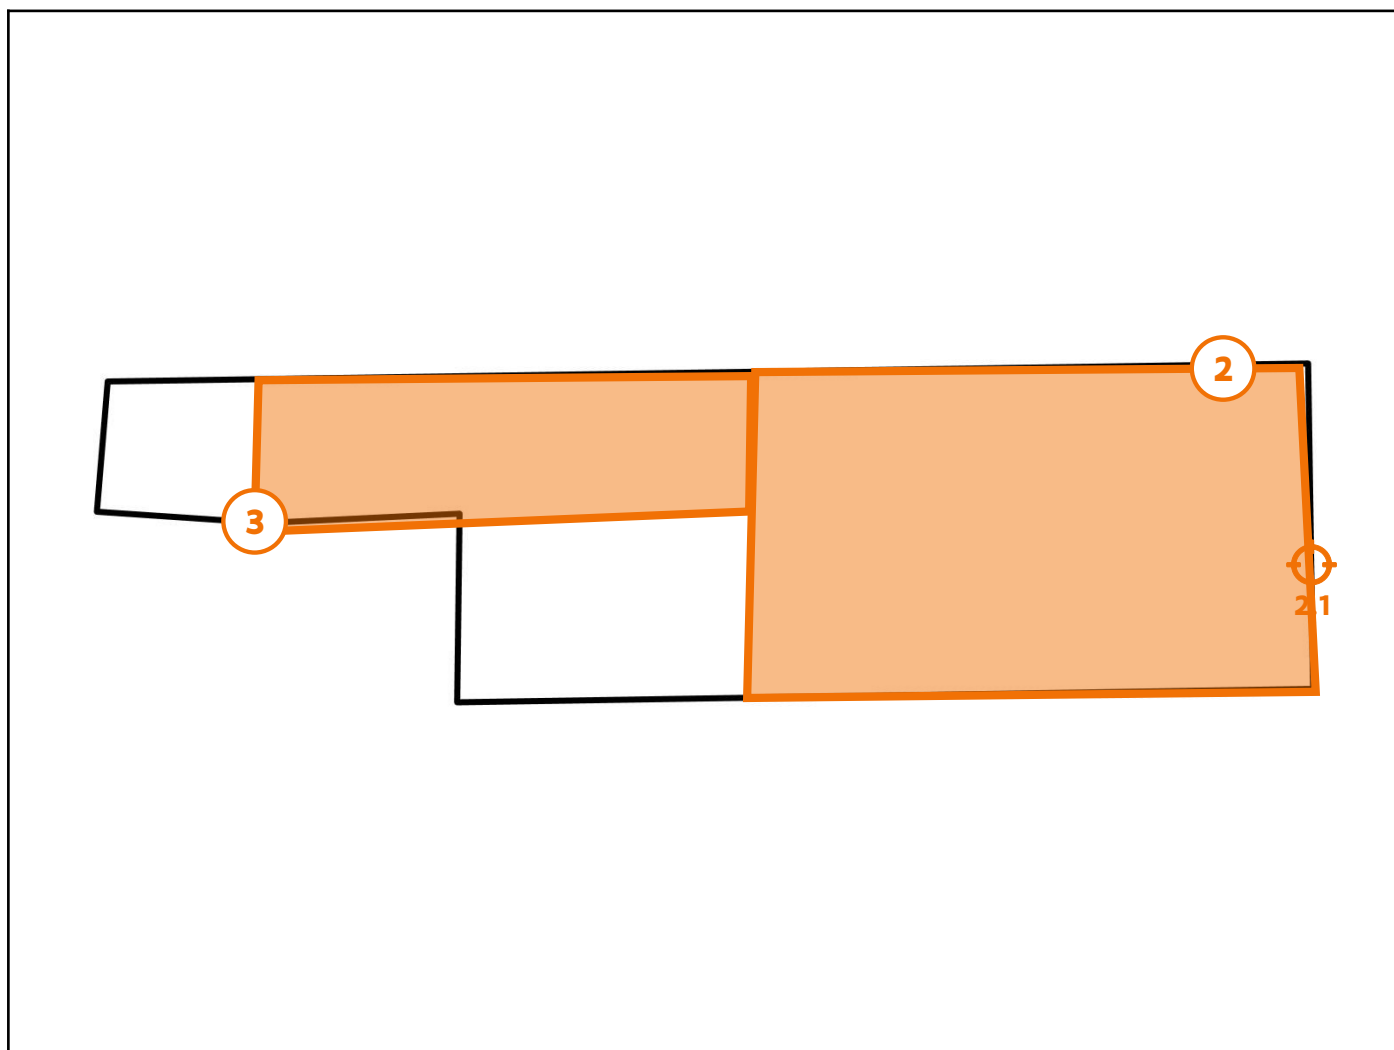
Plan 1.3: Daken

Beschrijving	Type	Actie
2. Leien dak	Asbestmateriaal	Verwijderen
2.1 Code: P001	Puntmonster	-
3. Roofing	Asbestmateriaal	Verwijderen
