Asbestinventarisatetest

Wijshagerkiezel 31, 3670 Oudsbergen

Attestnummer : 20240326-000449.000

Uitgegeven op : 26.03.2024

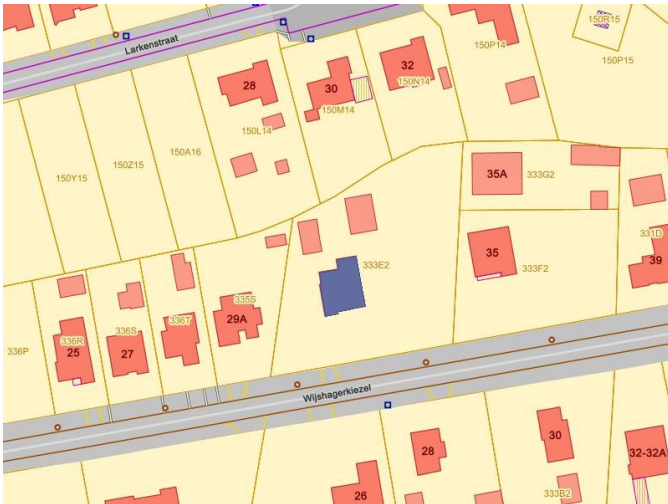
Zone 1: Hoofdgebouw

3 Asbestmaterialen

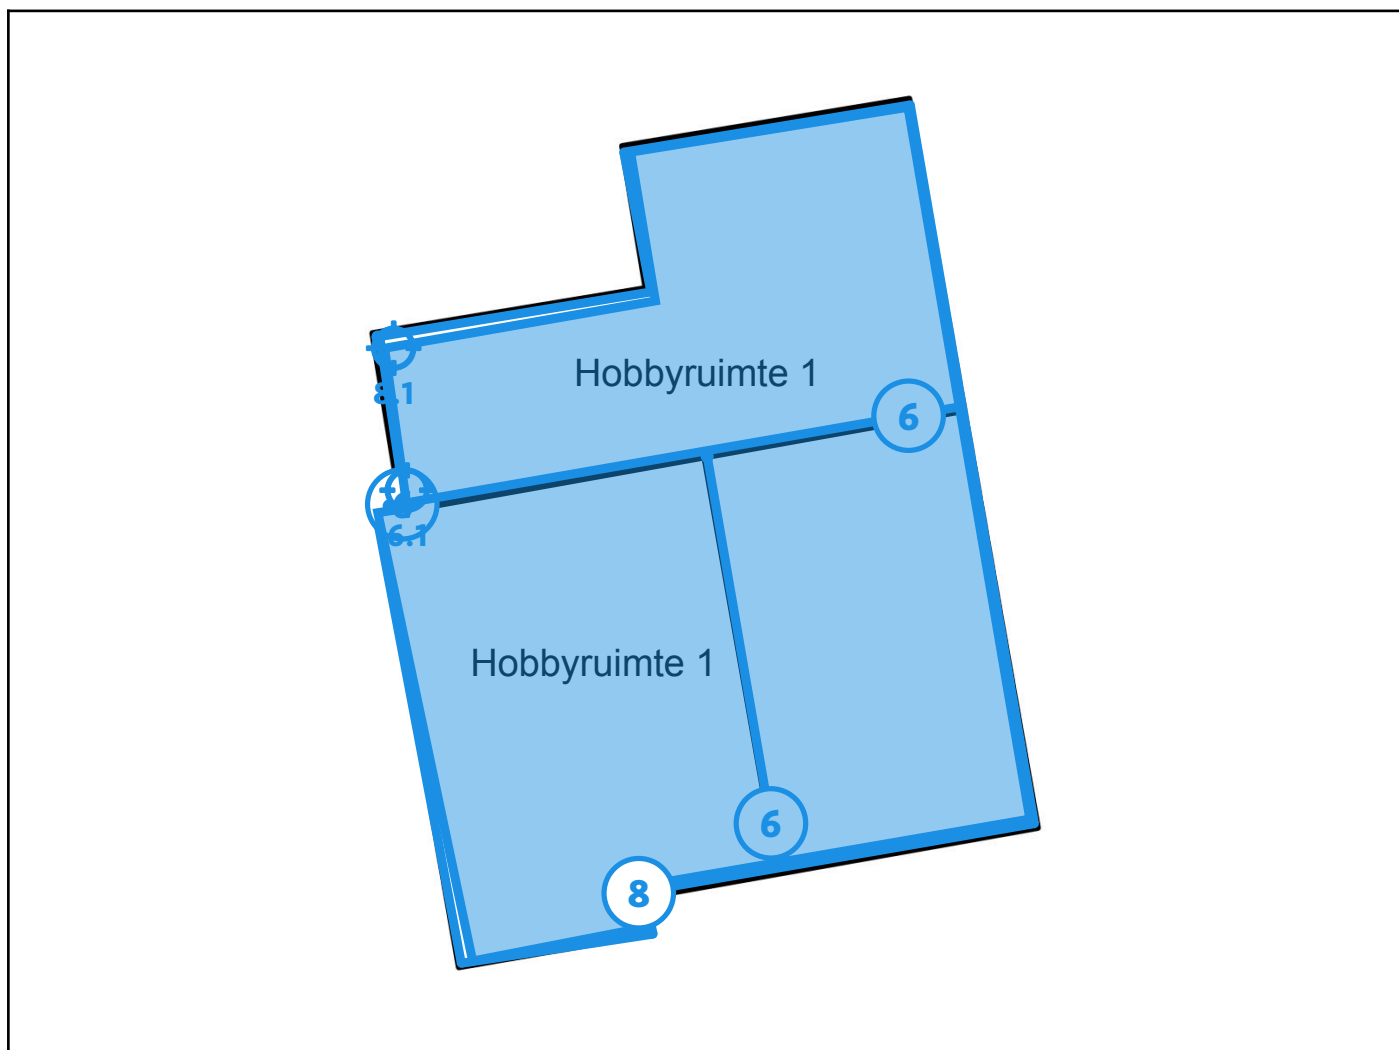
Plan 1.3: 1ste verdieping

Beschrijving	Type	Actie
6. Pleisterwerk binnenmuur	Geen asbest	-
6.1 Code: MM1	Mengmonster	-
8. Pleisterwerk plafonds	Geen asbest	-
8.1 Code: MM2	Mengmonster	-

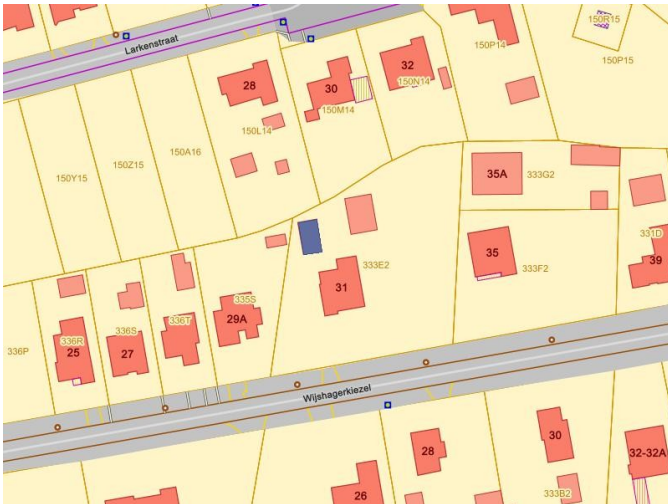
Zone 2: Bijgebouw

1 Asbestmateriaal

Beschrijving	Type	Actie
2. Golfplaten	Asbestmateriaal	Dringend verwijderen
7. Mastiek	Geen asbest	-
7.1 Code: P1	Puntmonster	-

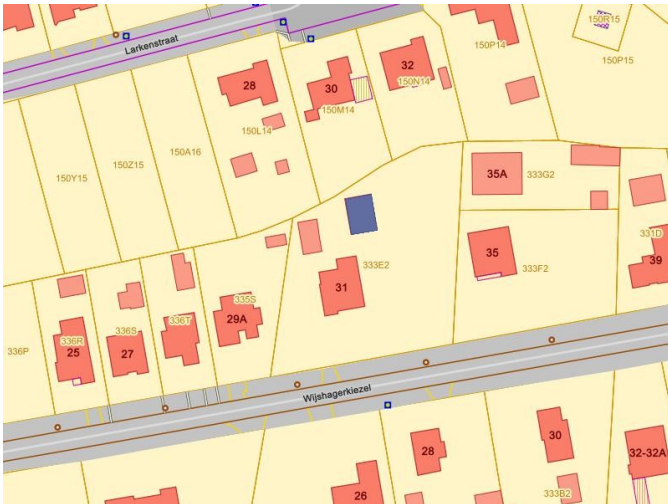
Zone 3: Bijgebouw

2 Asbestmaterialen
