Asbestinventarisatetest

Boogstraat 11, 2490 Balen

Attestnummer : 20240402-000317.000

Uitgegeven op : 02.04.2024

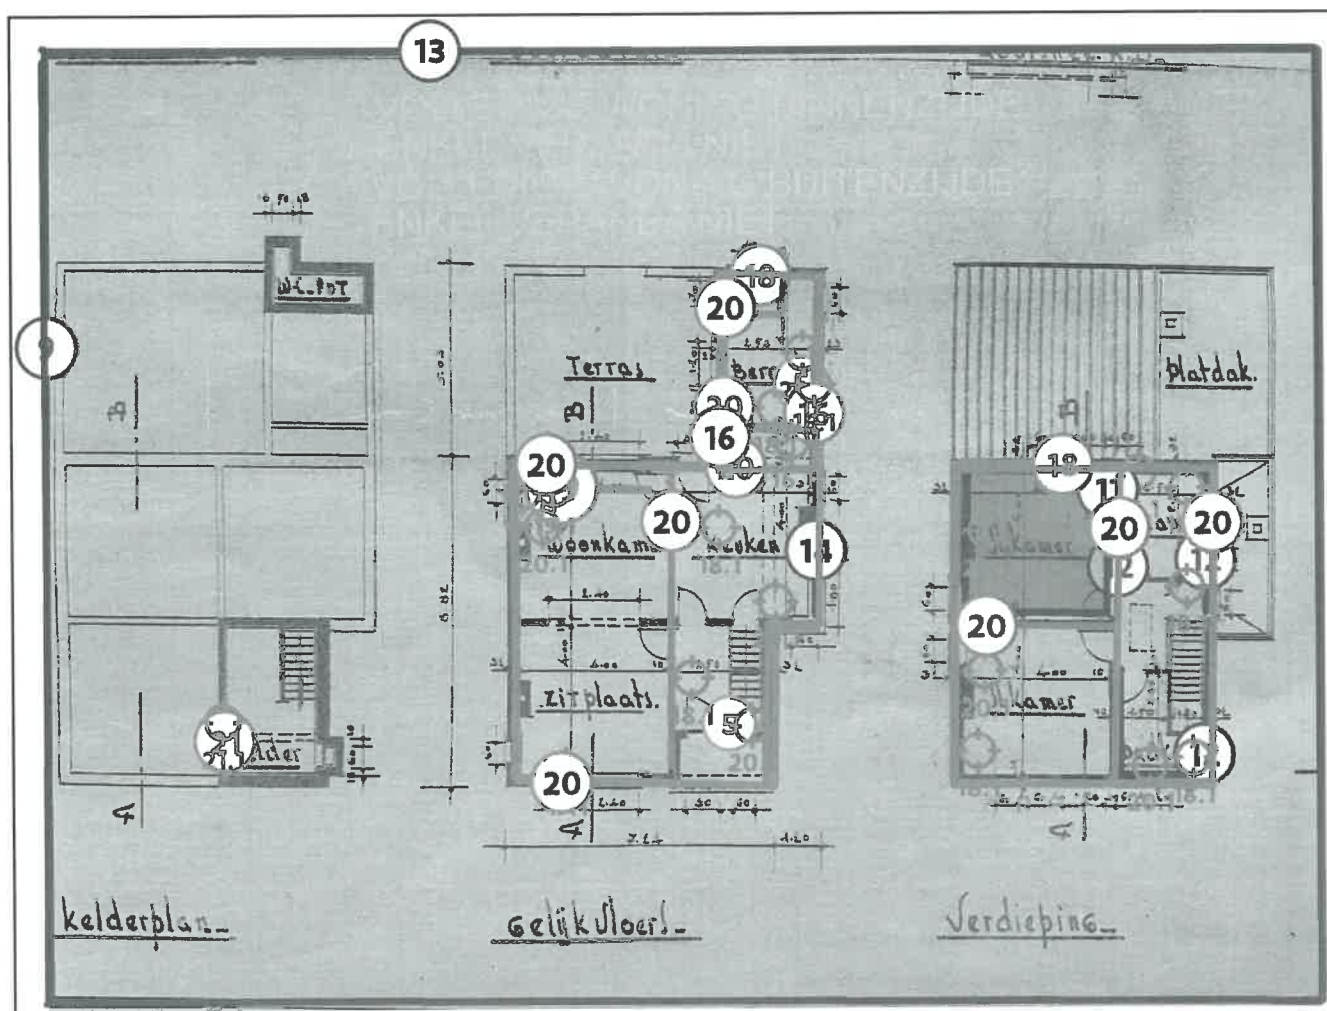
Plan 1.1: Plan: gelijkvloer, eerste verdiep en de kelder

Beschrijving	Type	Actie
5. Bakeliet	Asbestmateriaal	Verwijderen
8. Kit schrijnwerk-glas buitenzijde	Asbestmateriaal	Zorgvuldig beheren
9. Leiding-, verluchting-, wacht- en/of afvoerbuizen	Advies	-
11. Vinylvloer	Advies	-
12. Tegellijm plinten	Advies	-
13. Onderliggende vloer - lijm	Advies	-

14. Tegellijm wandtegels keuken	Advies	-
16. Tegellijm badkamer en cv ruimte	Geen asbest	-
16.1 Code: 8180963	Puntmonster	-
17. Kit schrijnwerk-glas binnenzijde	Geen asbest	-
17.1 Code: 8180962	Puntmonster	-
18. Pleisterwerk plafond	Geen asbest	-
18.1 Code: 8180961	Mengmonster	-
19. Bitumen afsmeerlaag convector	Geen asbest	-
19.1 Code: 8180964	Puntmonster	-
20. Pleisterwerk muren	Geen asbest	-
20.1 Code: 8180960	Mengmonster	-
21. Leidingisolatie gips 1 m	Geen asbest	-
21.1 Code: 8180965	Puntmonster	-

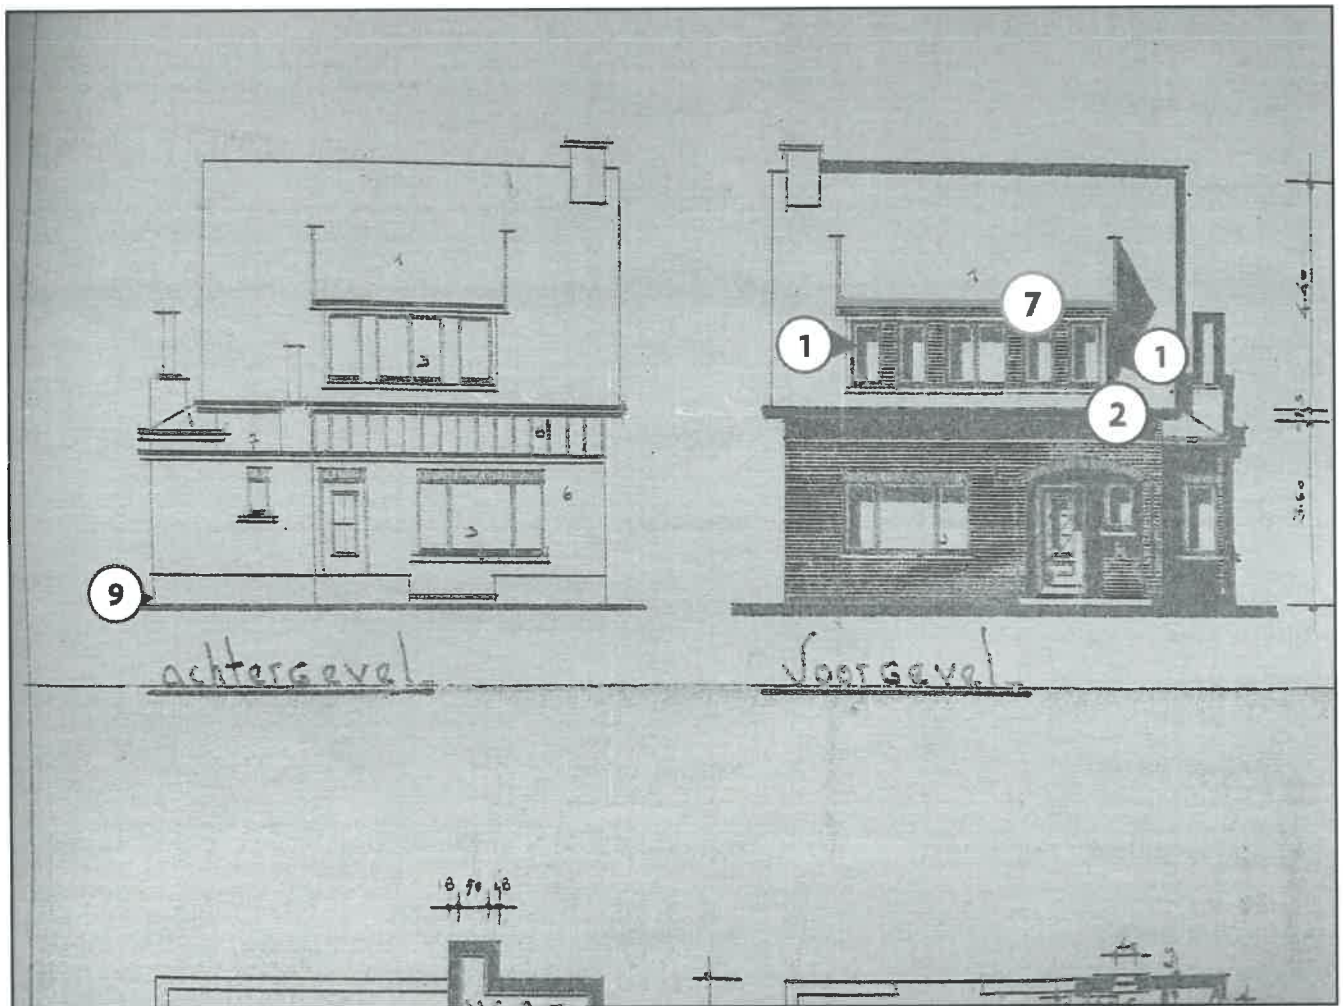
Plan 1.2: Plan van de buitenzijde

Beschrijving	Type	Actie
1. Leien	Asbestmateriaal	Dringend verwijderen
2. Dakgoot en vaste ondergrond	Asbestmateriaal	Dringend verwijderen
7. Roofing	Asbestmateriaal	Verwijderen
9. Leiding-, verluchting-, wacht- en/of afvoerbuizen	Advies	-

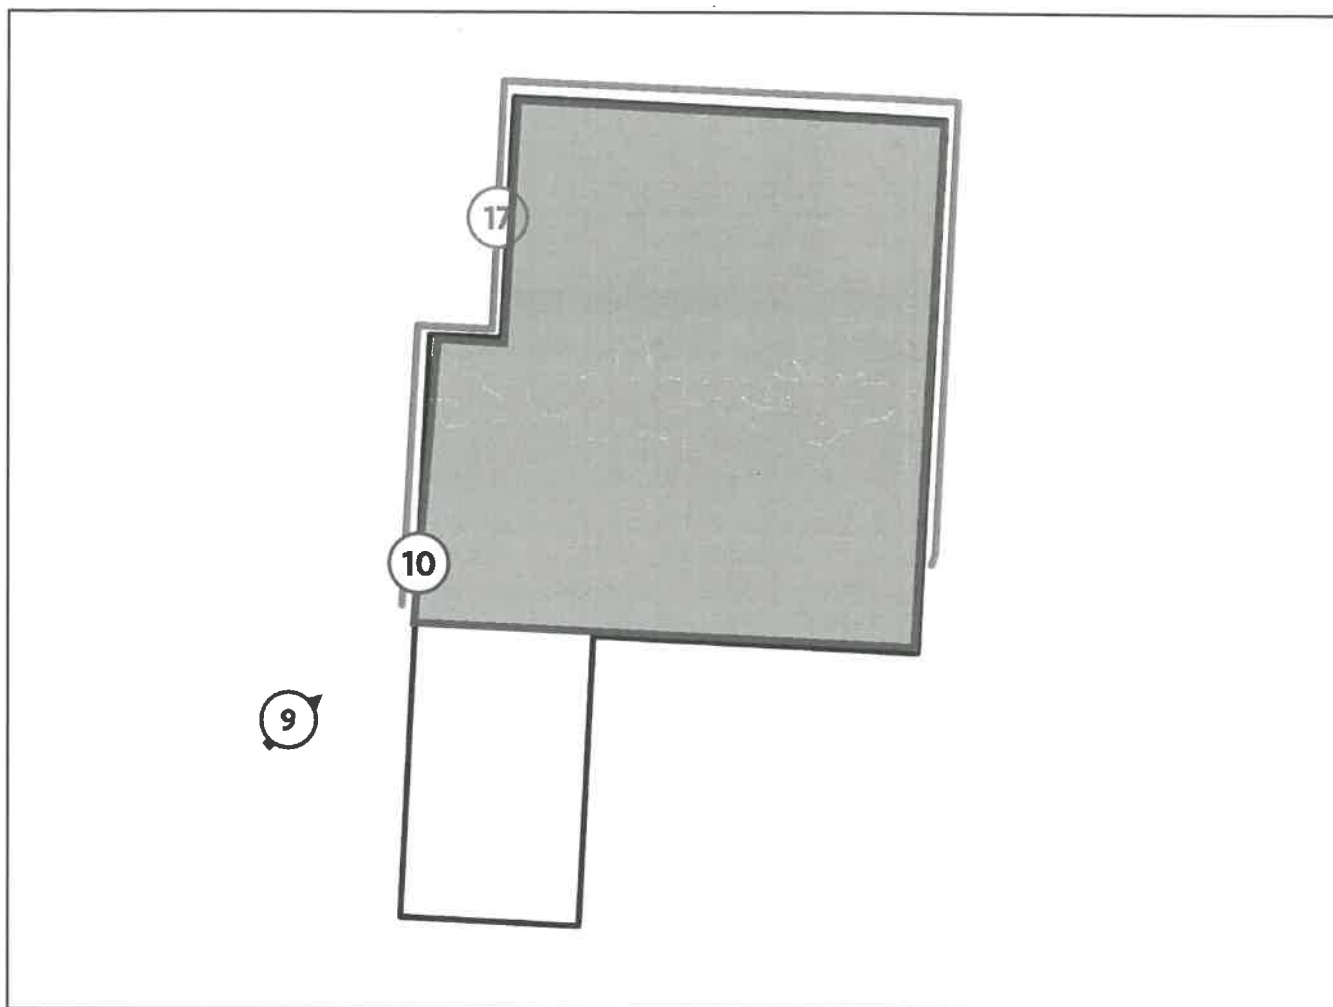
Plan 1.3: Plan van de buitenzijde en het dak

Beschrijving	Type	Actie
9. Leiding-, verluchting-, wacht- en/of afvoerbuizen	Advies	-
10. Onderdak	Advies	-
17. Kit schrijnwerk-glas binnenzijde	Geen asbest	-

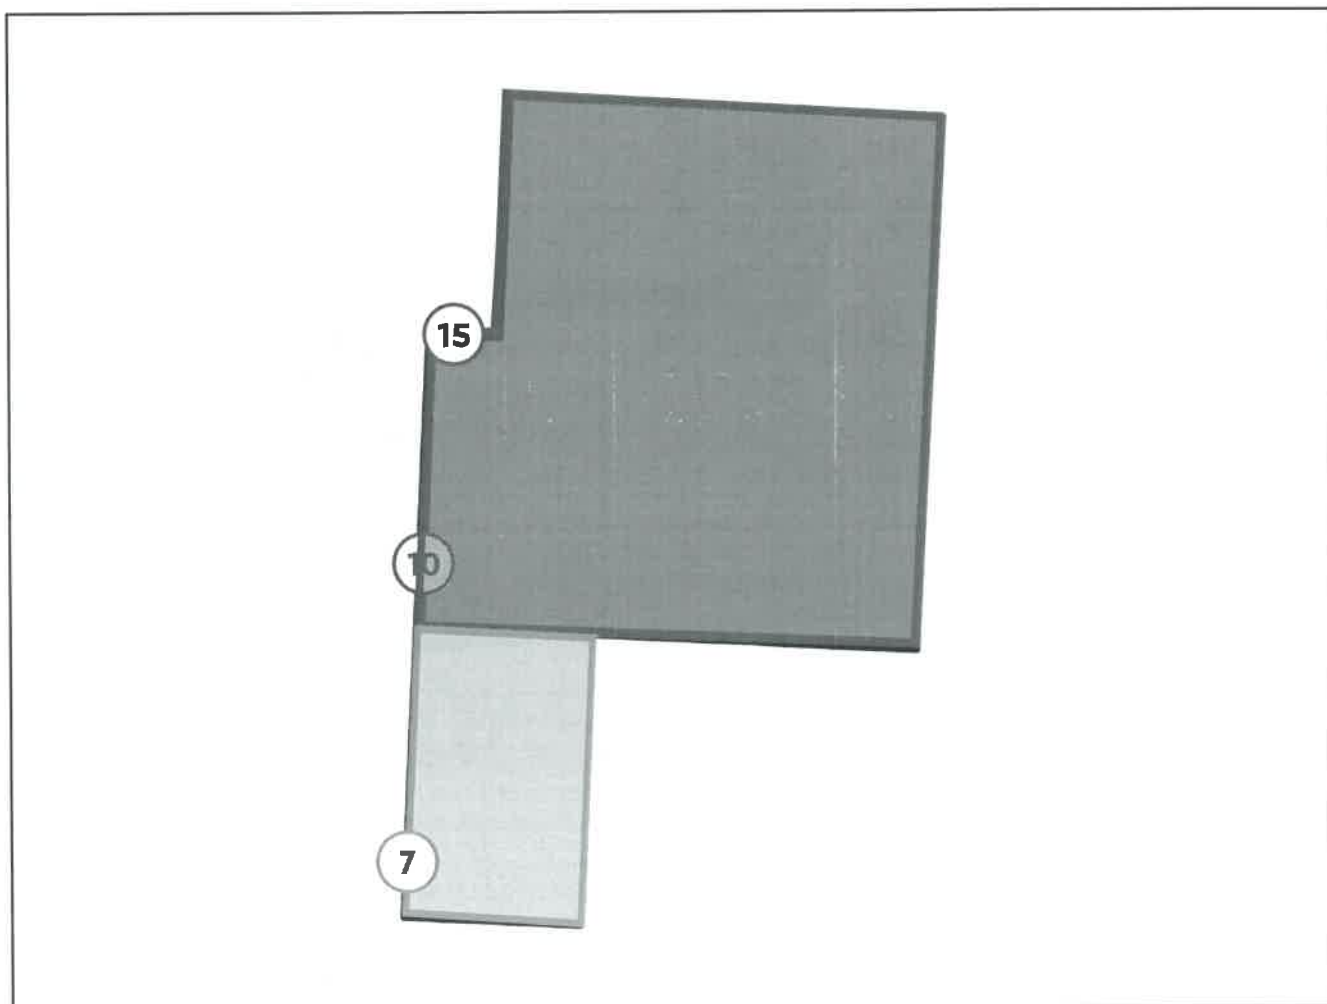
Plan 1.4: Plan van de zolder

Beschrijving	Type	Actie
7. Roofing	Asbestmateriaal	Verwijderen
10. Onderdak	Advies	-
15. Vinylvloer	Advies	-

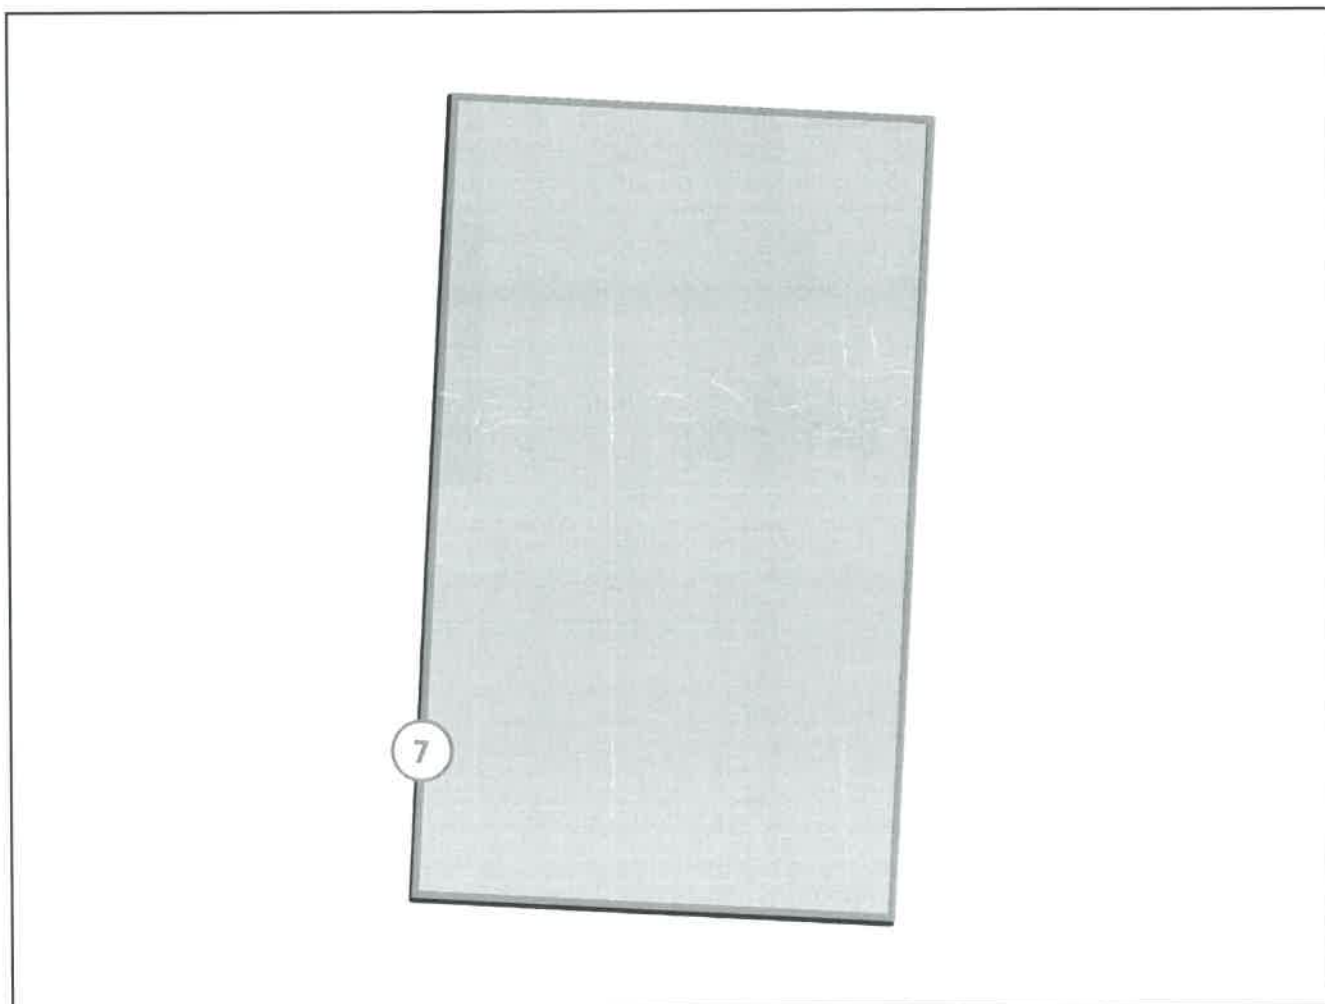
Plan 3.1: Plan van de garage

Beschrijving	Type	Actie
7. Roofing	Asbestmateriaal	Verwijderen

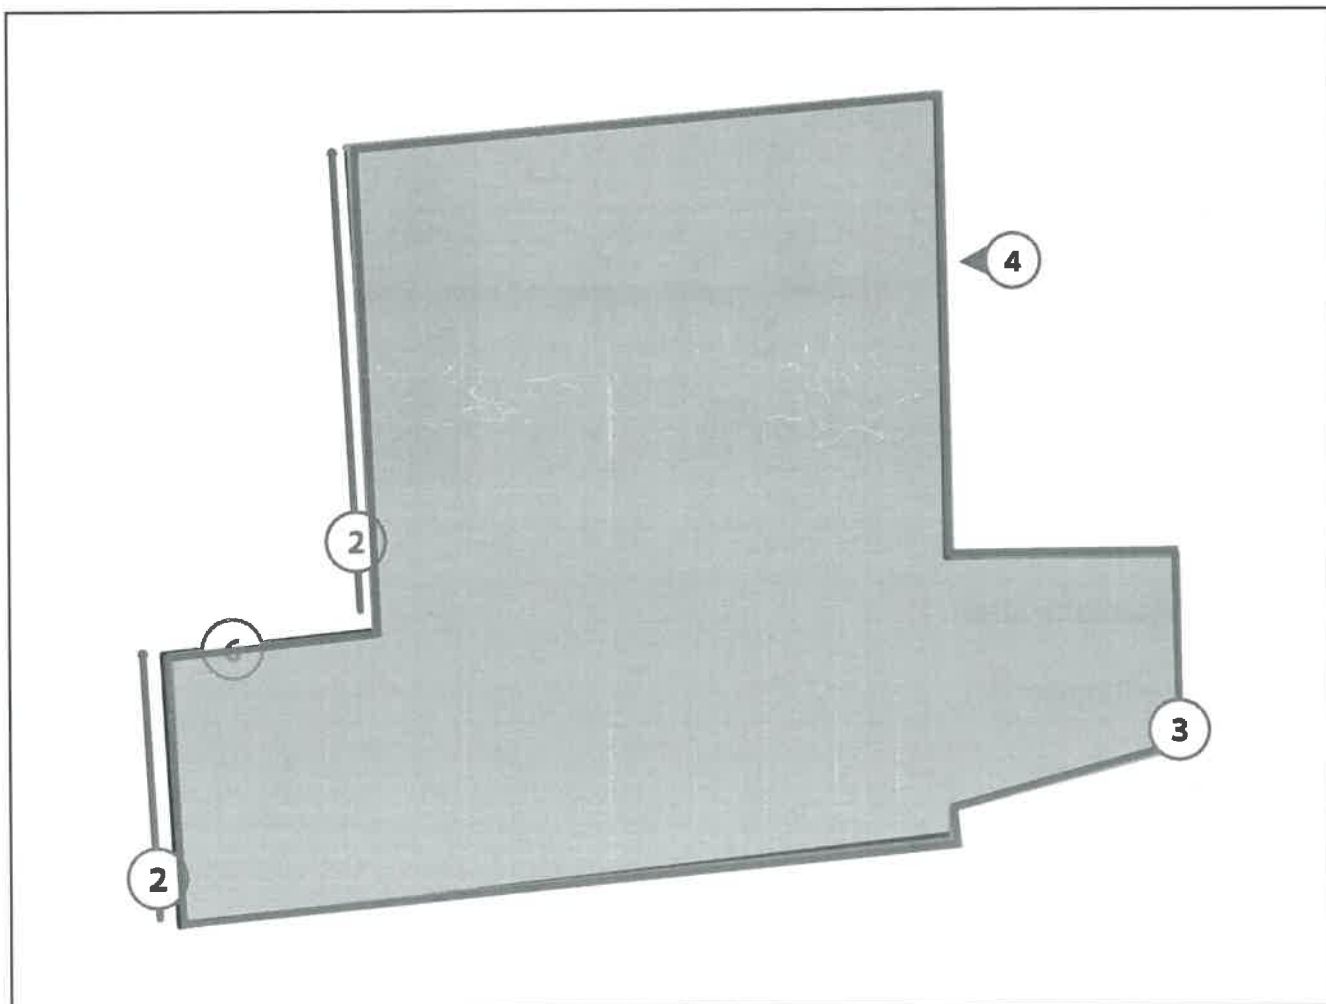
Plan 6.1: Bijgebouw plan

Beschrijving	Type	Actie
2. Dakgoot en vaste ondergrond	Asbestmateriaal	Dringend verwijderen
3. Golfplaten	Asbestmateriaal	Dringend verwijderen
4. Golfplaten	Asbestmateriaal	Dringend verwijderen
6. Stopverf	Asbestmateriaal	Verwijderen
