Asbestinventarisatetest

St.Jansstraat 135, 2490 Balen

Attestnummer : 20230425-000304.000

Niet-asbestveilig

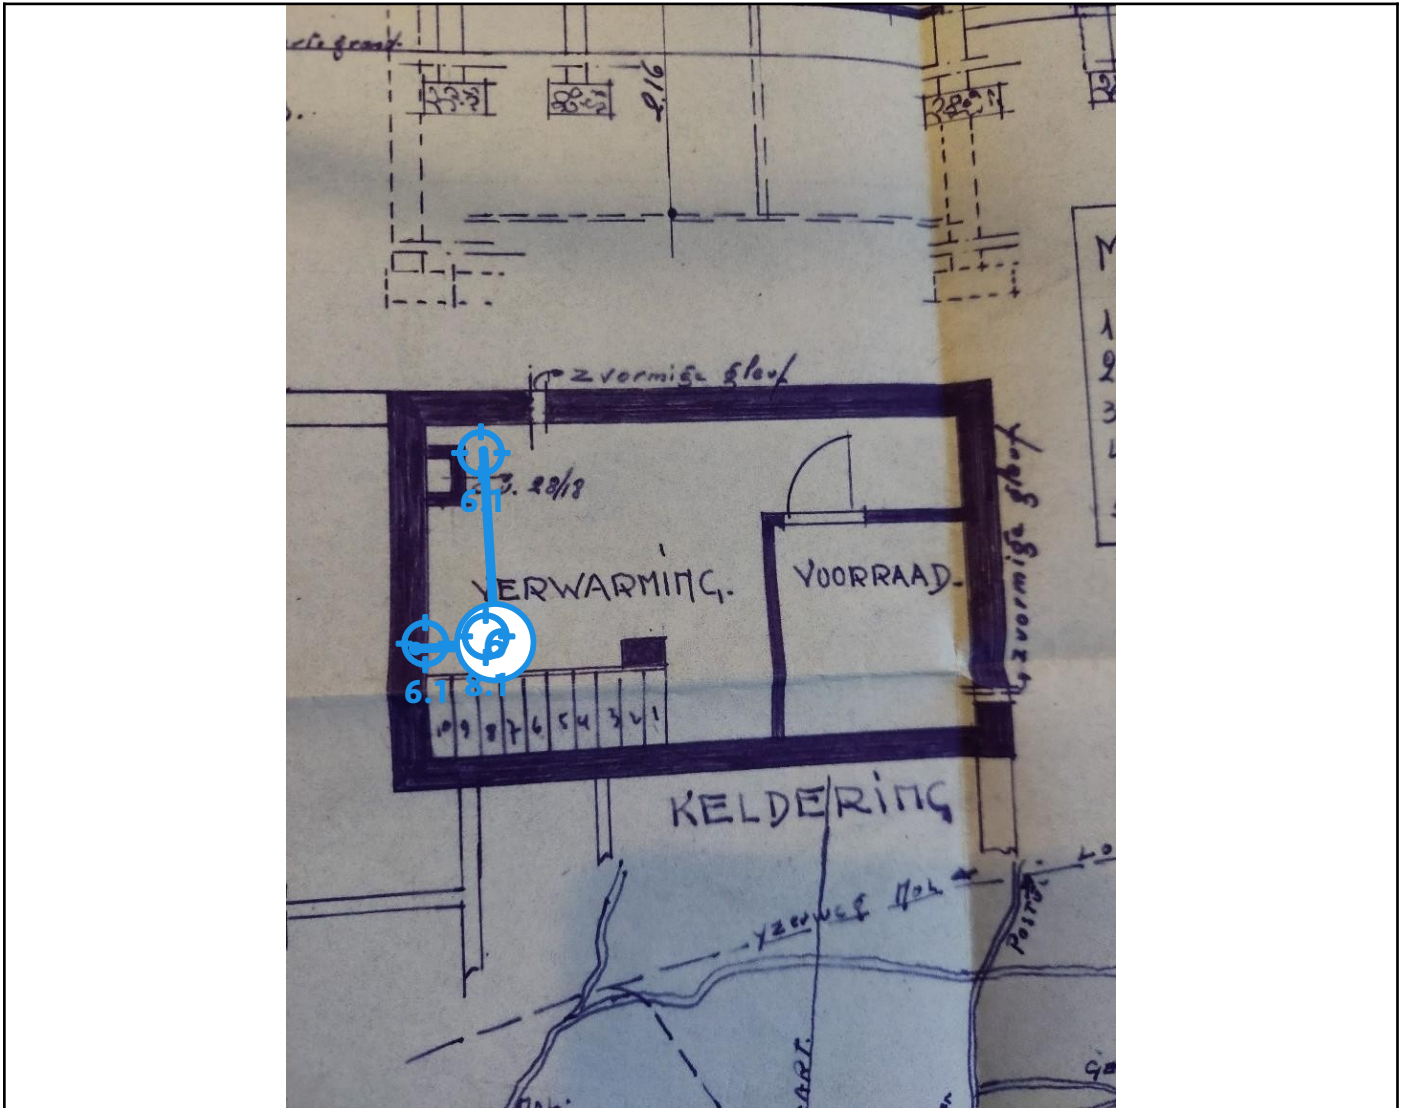
Plan 1.1: Kelder

Beschrijving	Type	Actie
6. Leidingisolatie rechte stukken	Geen asbest	-
6.1 Code: 0.01	Mengmonster	-
8. Leidingisolatie bochten	Geen asbest	-
8.1 Code: 0.02	Puntmonster	-

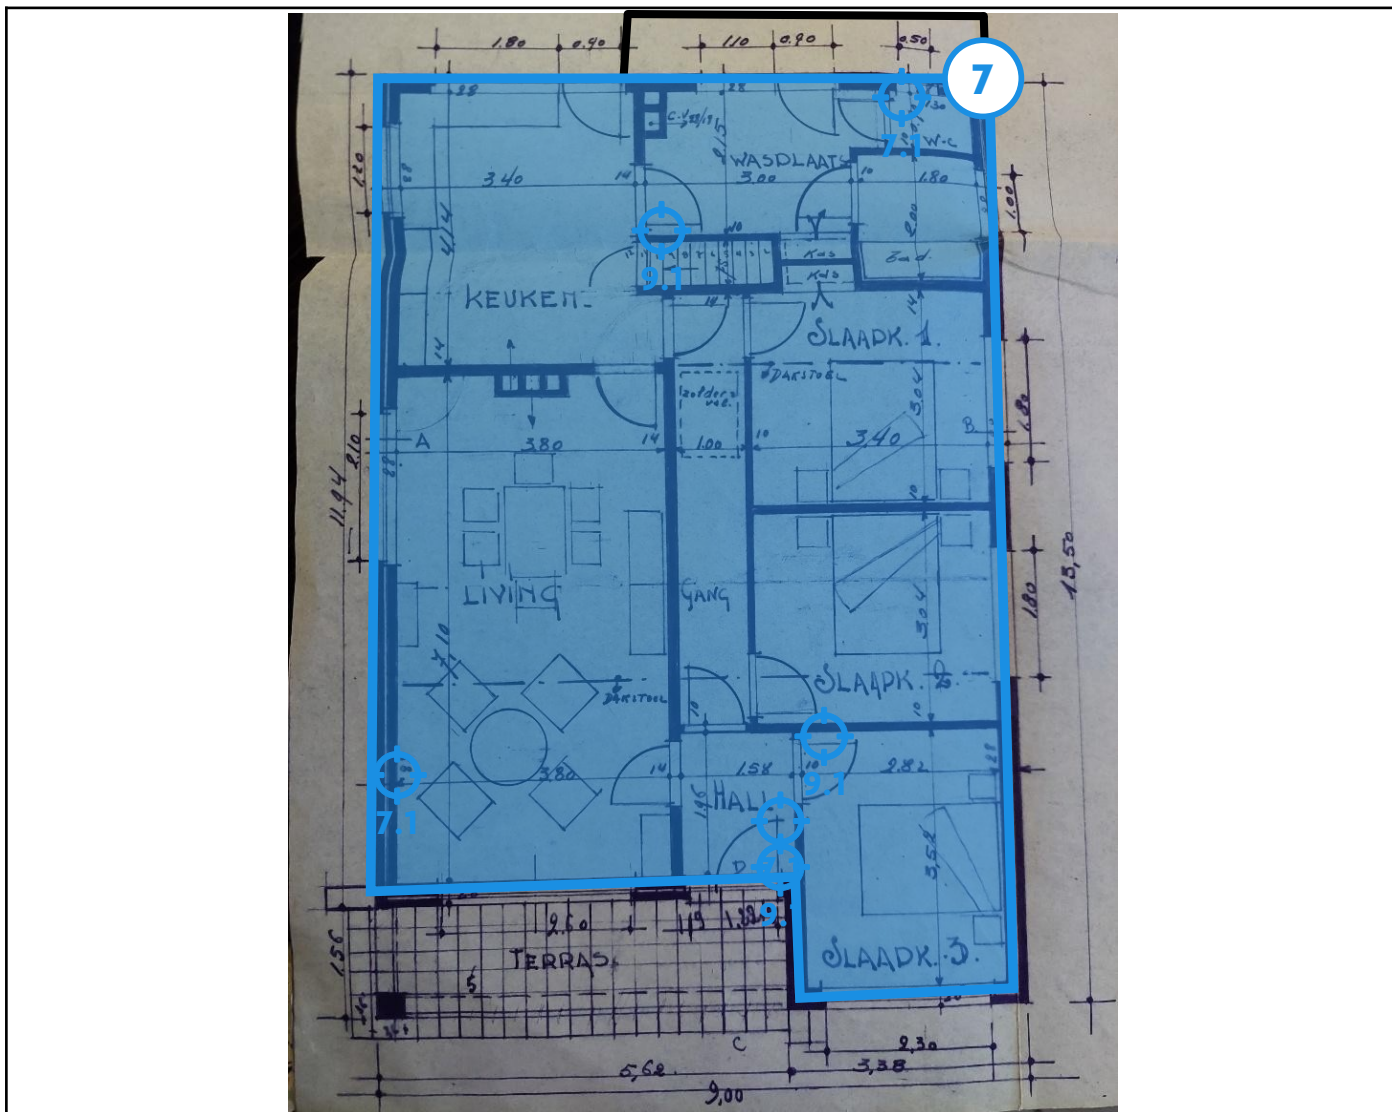
Plan 1.2: Gelijkvloers

Beschrijving	Type	Actie
7. Pleisterwerk muren	Geen asbest	-
7.1 Code: 1.01	Mengmonster	-
9. Pleisterwerk plafonds	Geen asbest	-
9.1 Code: 1.02	Mengmonster	-
