# Asbestinventarisatetest

Hulsen 30, 2490 Balen

Attestnummer : 20241107-000145.000

Uitgegeven op : 07.11.2024

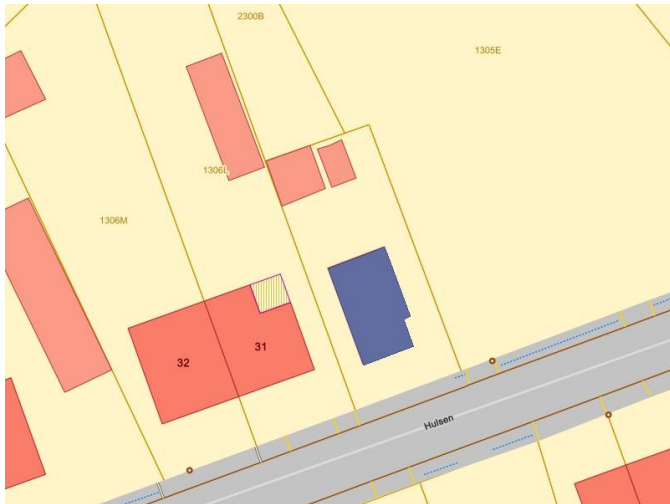
# Zone 1: Hoofdgebouw

- 0 Asbestmaterialen
- 0 Beperkingen
- 0 Uitsluitingen
- 0 Roerende goederen
- 0 Puin, steenslag, (water)bodem
- 3 Adviezen**
- 2 Geen asbest**

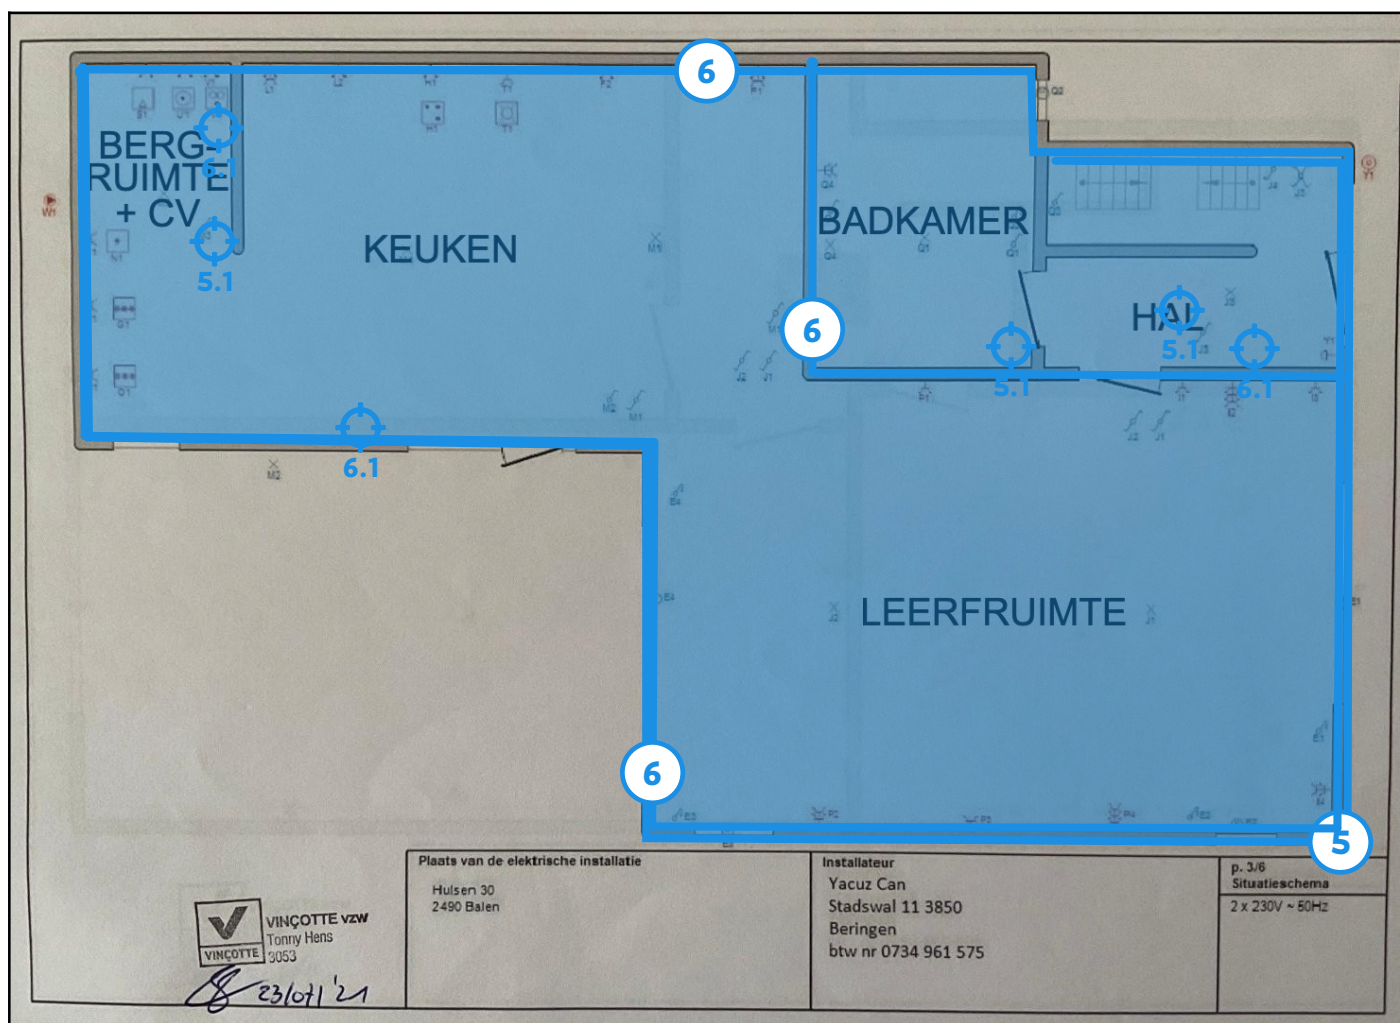
## Plan 1.1: Plan van het gelijkvloers

Beschrijving	Type	Actie
5. Pleisterwerk plafond	Geen asbest	-
5.1 Code: 8486294	Mengmonster	-
6. Pleisterwerk muren	Geen asbest	-
6.1 Code: 8486293	Mengmonster	-

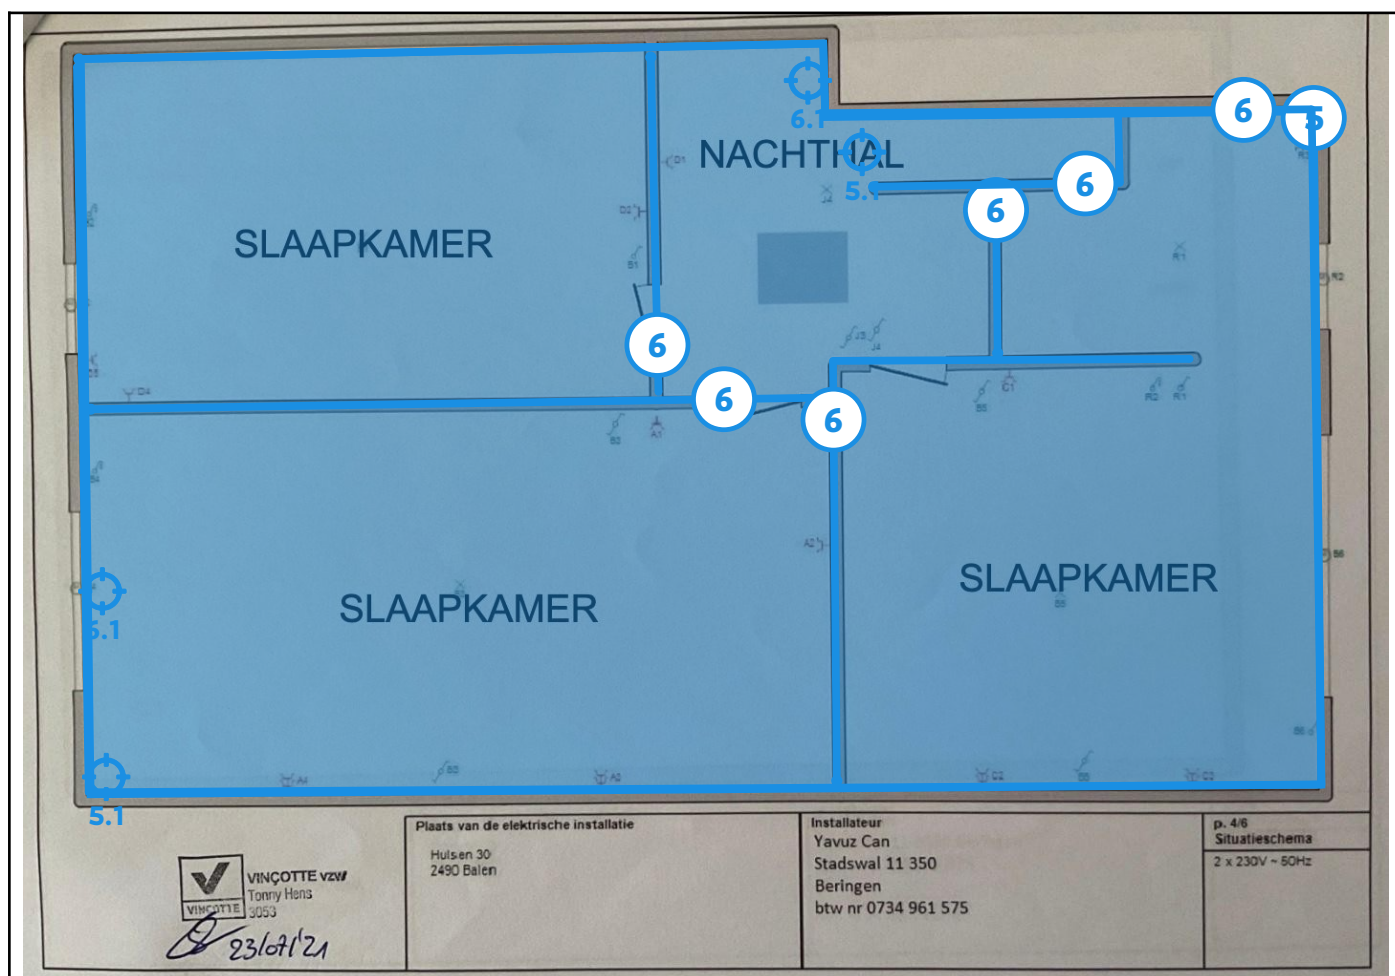
## Plan 1.3: Plan van de eerste verdieping

Beschrijving	Type	Actie
5. Pleisterwerk plafond	Geen asbest	-
5.1 Code: 8486294	Mengmonster	-
6. Pleisterwerk muren	Geen asbest	-
6.1 Code: 8486293	Mengmonster	-

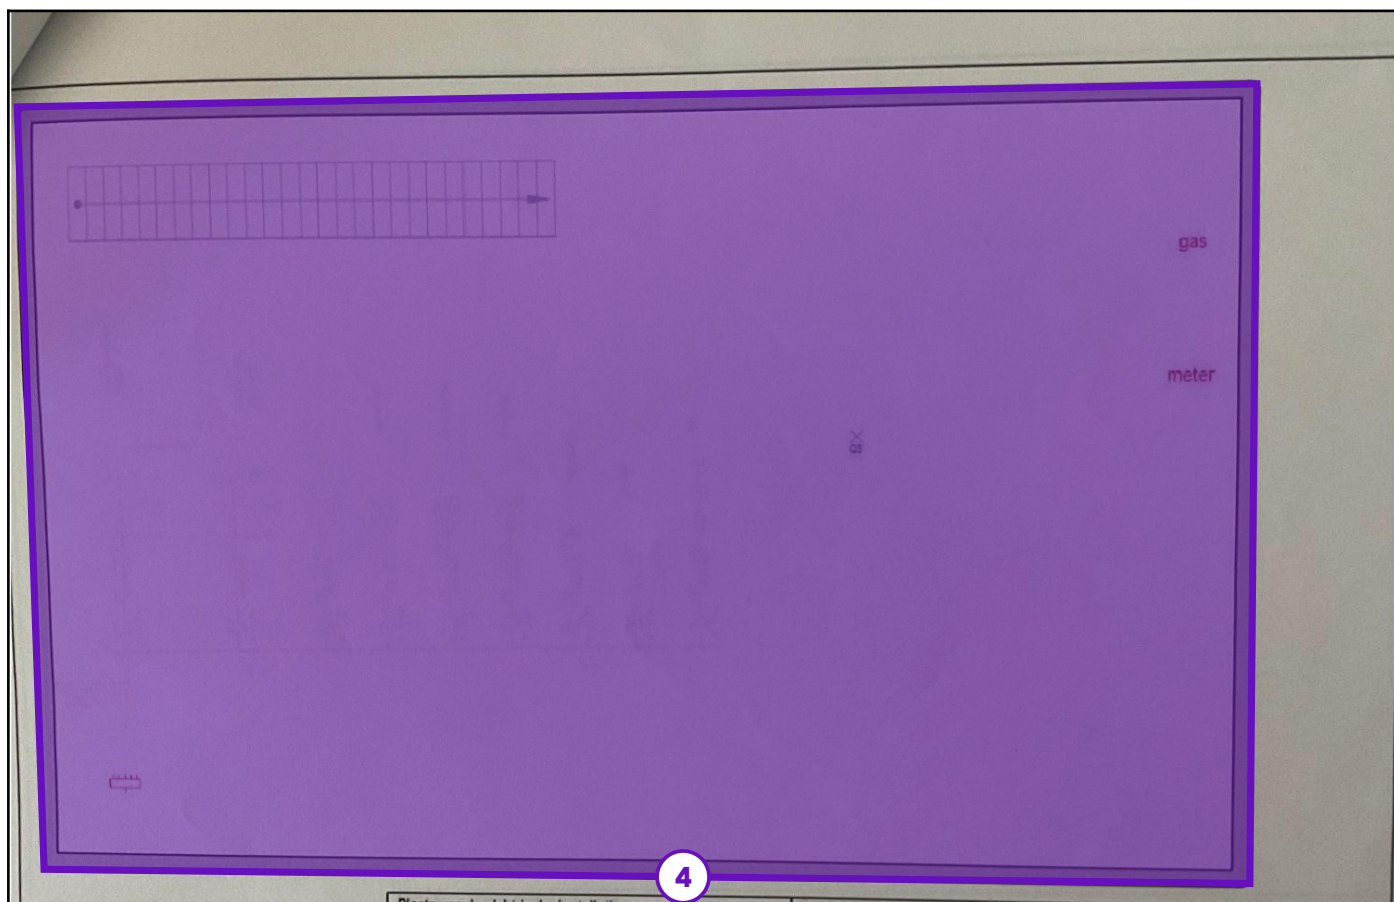
## Plan 1.5: Plan van de kelder

Beschrijving	Type	Actie
4. Leiding-, verluchting-, wacht- en/of afvoerbuizen	Advies	-
