Asbestinventarisatetest

Steenweg Op Leopoldsburg 116, 2490 Balen

Attestnummer : 20241014-000456.001

Niet-asbestveilig

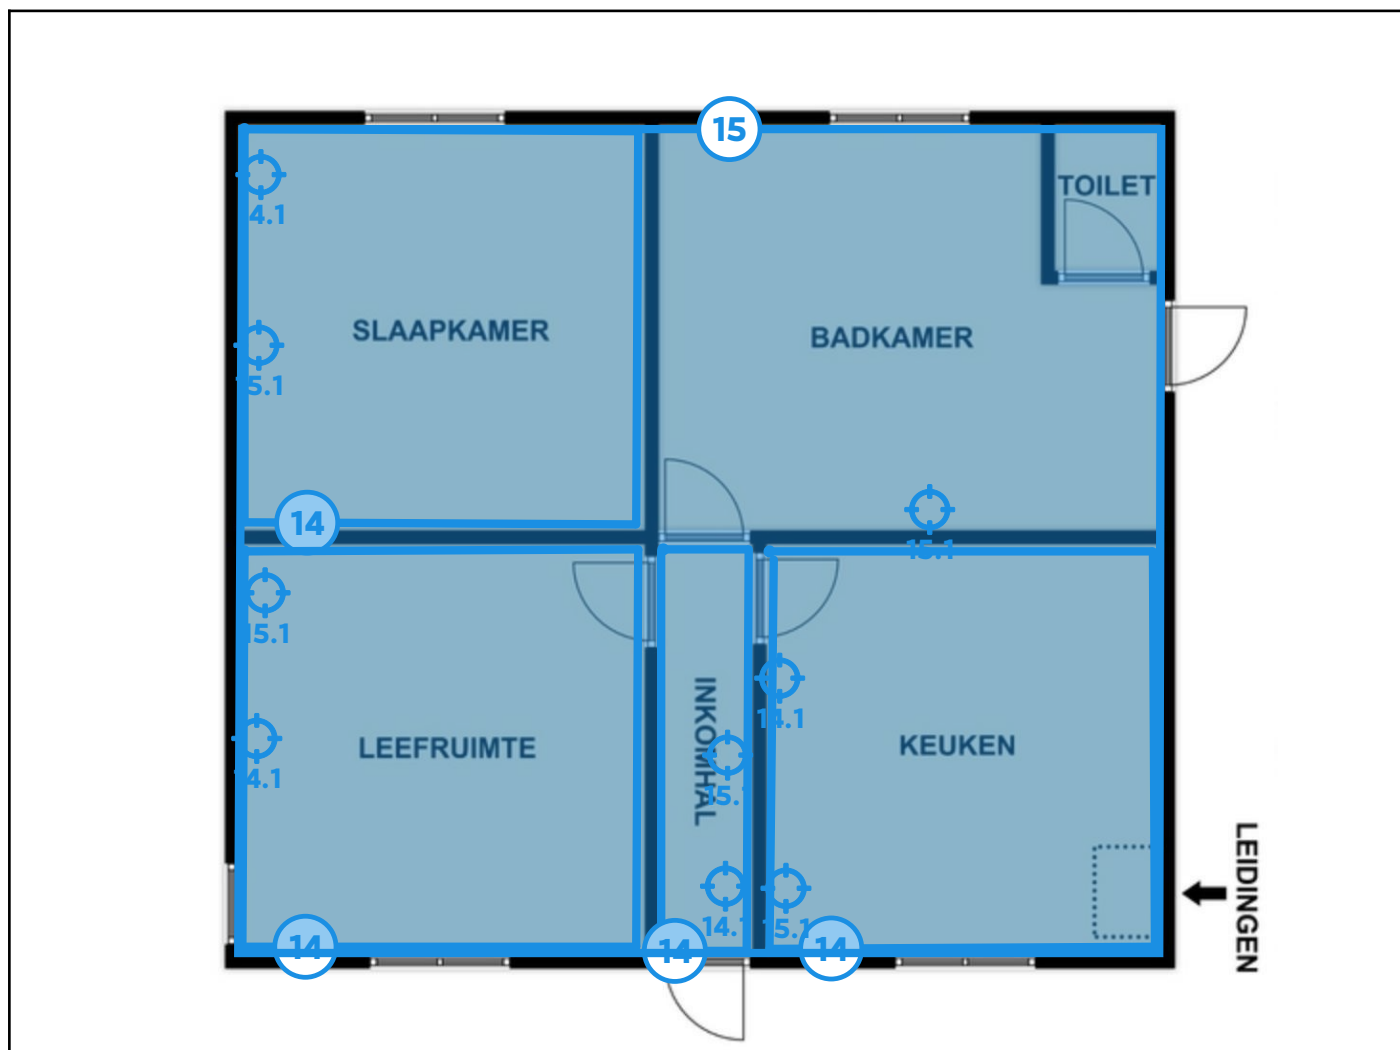
Plan 1.1: Plan van het gelijkvloers

Beschrijving	Type	Actie
14. Pleisterwerk muren	Geen asbest	-
14.1 Code: 8461155	Mengmonster	-
15. Pleisterwerk plafond	Geen asbest	-
15.1 Code: 8461156	Mengmonster	-

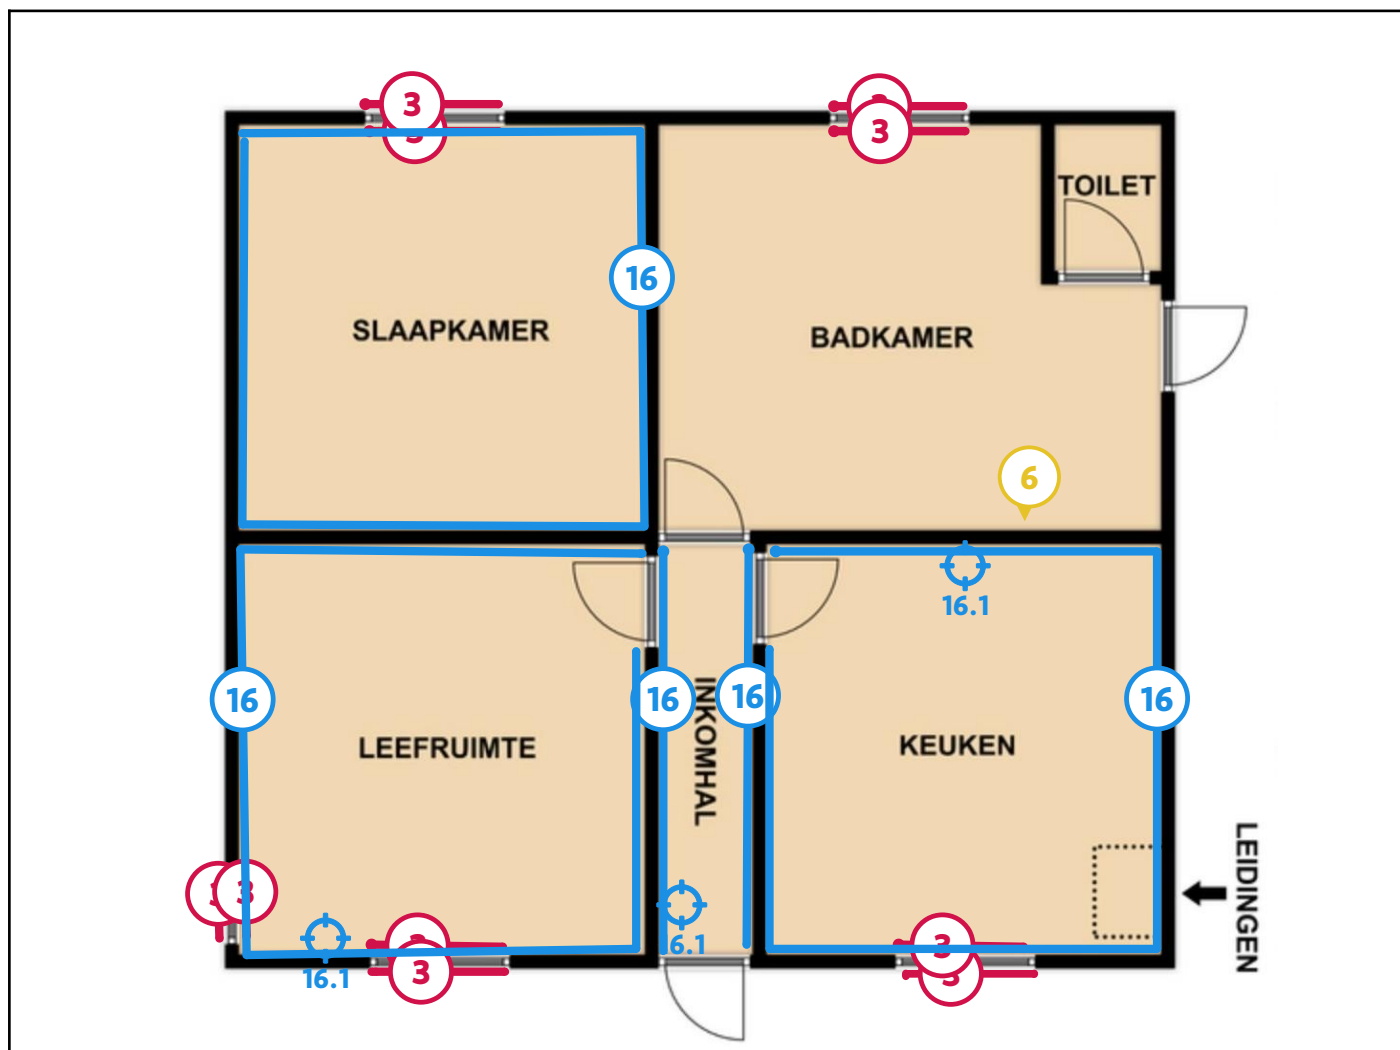
Plan 1.2: Plan van het gelijkvloers

Beschrijving	Type	Actie
3. Kit schrijnwerk-glas binnenzijde en buitenzijde	Asbestmateriaal	Dringend verwijderen
6. Bakeliet - meterkast	Asbestmateriaal	Zorgvuldig beheren
16. Tegellijm - mortel plinten	Geen asbest	-
16.1 Code: 8461157	Mengmonster	-

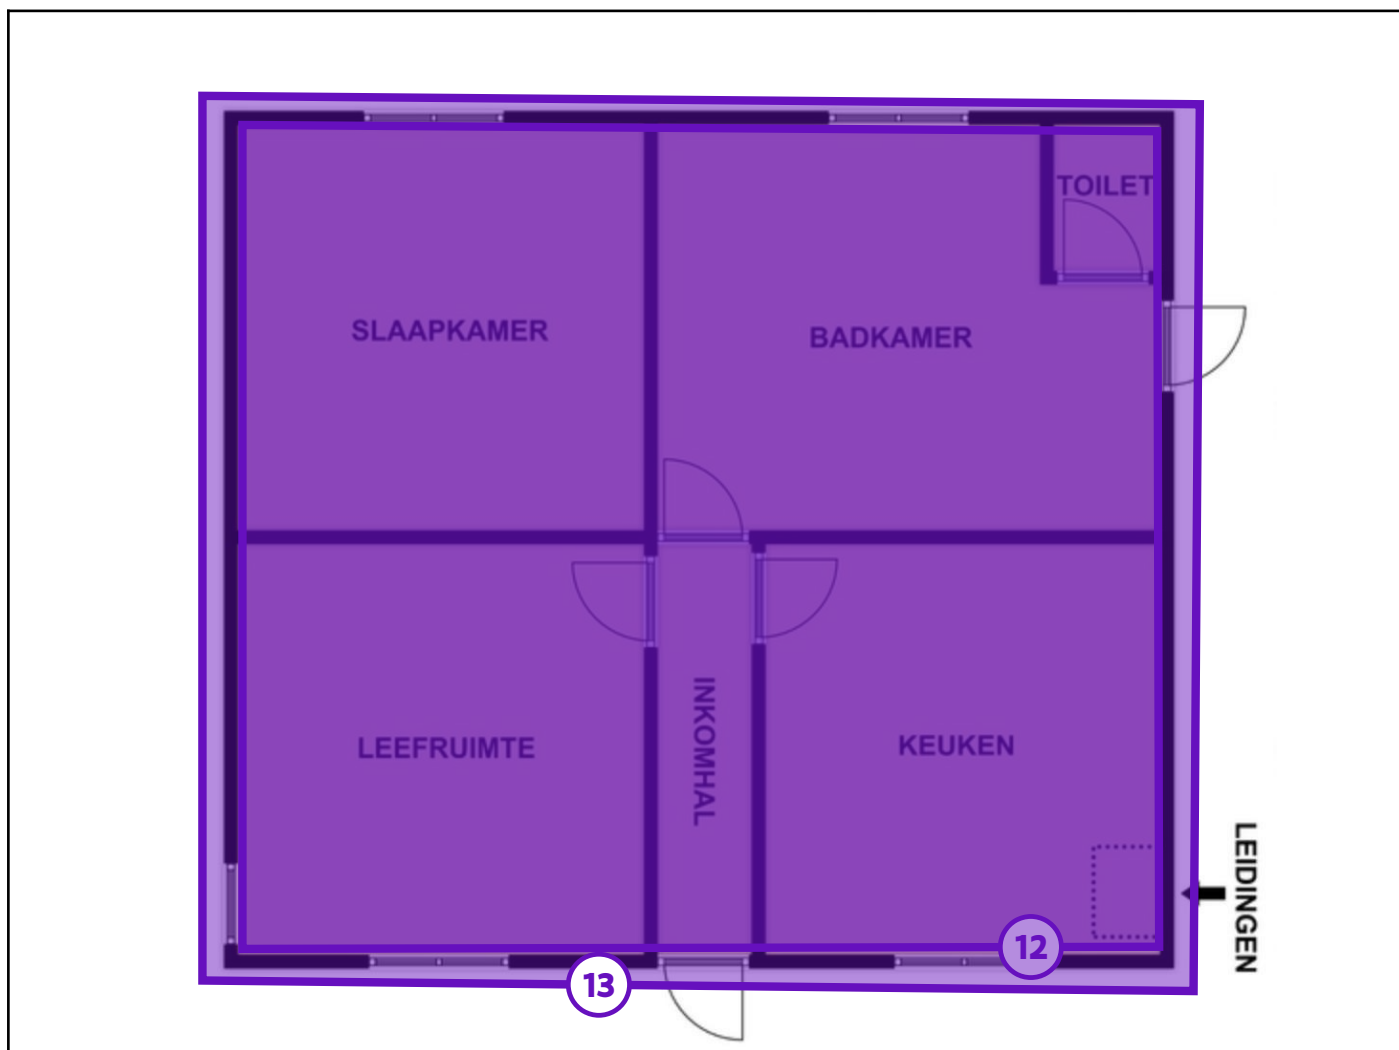
Plan 1.3: Plan van het gelijkvloers

Beschrijving	Type	Actie
12. Onderliggende vloeren, tegels - lijm (vloeren, wanden en plinten)	Advies	-
13. Leiding-, ventilatie-, wacht- en/of afvoerbuizen	Advies	-

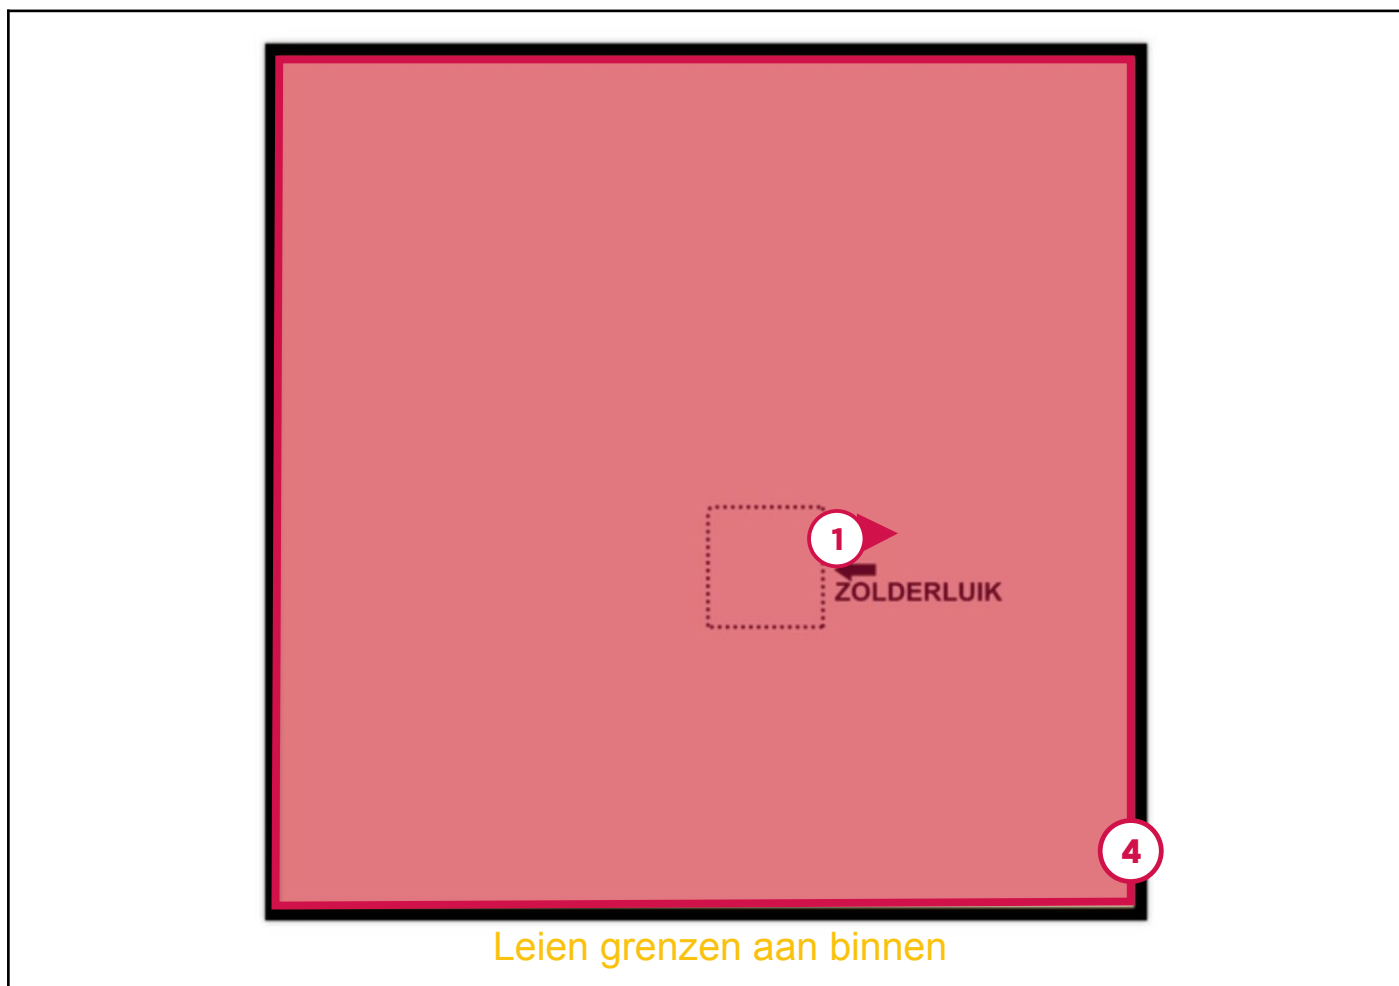
Plan 1.4: Plan van de zolder

Beschrijving	Type	Actie
1. Afval - brokstukken leien	Asbestmateriaal	Dringend verwijderen
4. Leien	Asbestmateriaal	Dringend verwijderen

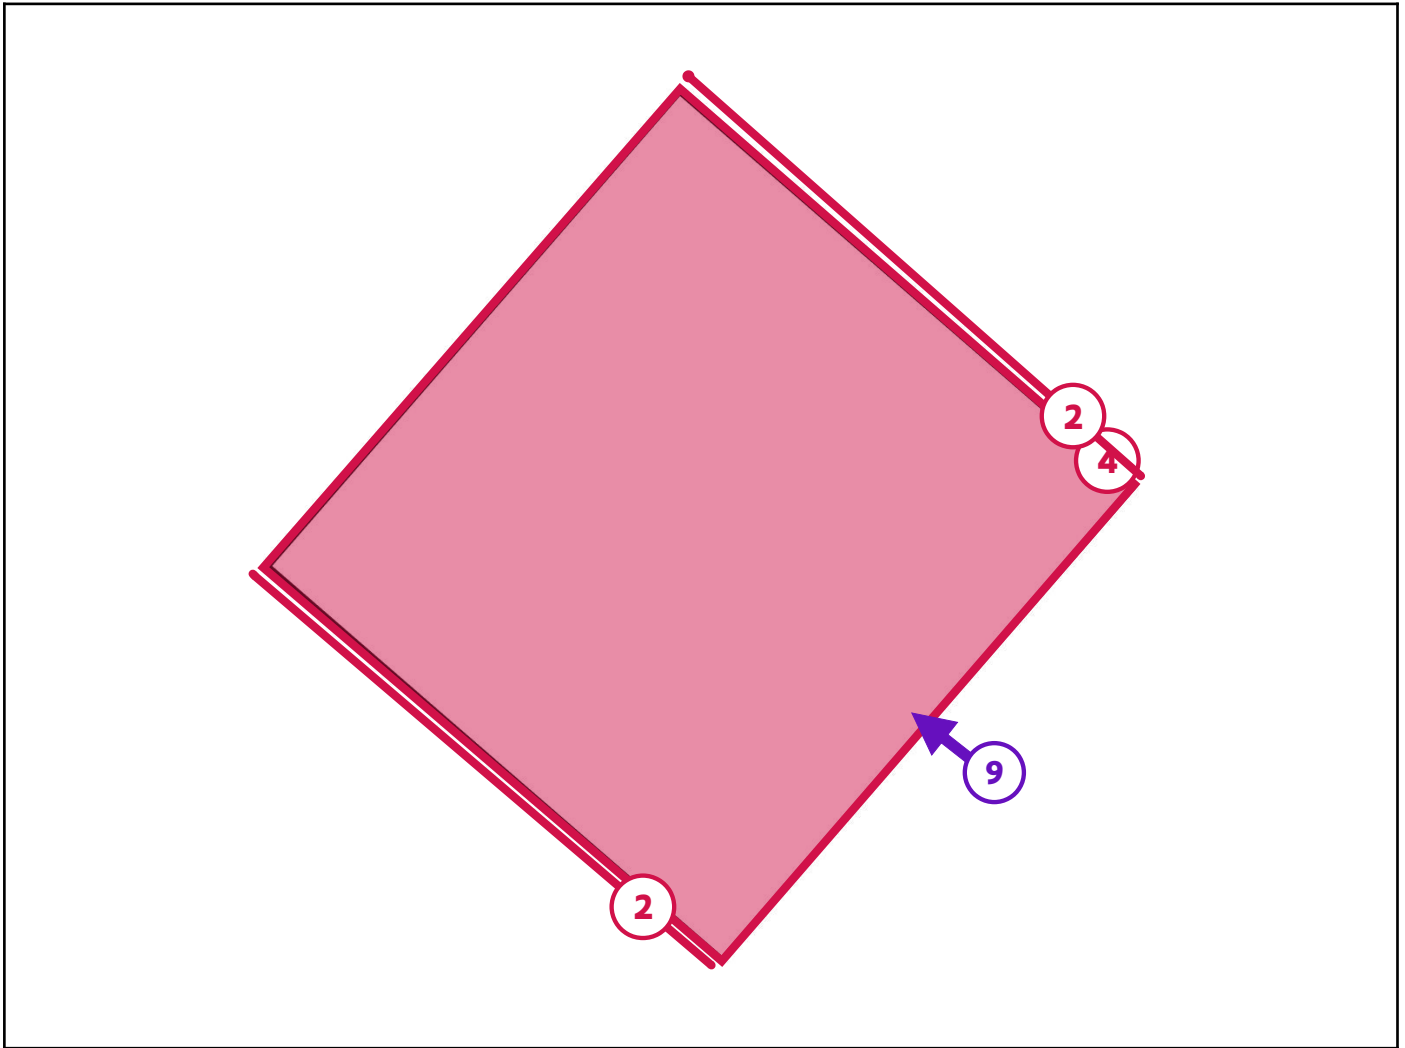
Plan 1.5: Plan van het dak

Beschrijving	Type	Actie
2. Dakgoot	Asbestmateriaal	Dringend verwijderen
4. Leien	Asbestmateriaal	Dringend verwijderen
9. Beperking - binnenzijde schouw	Beperking	-

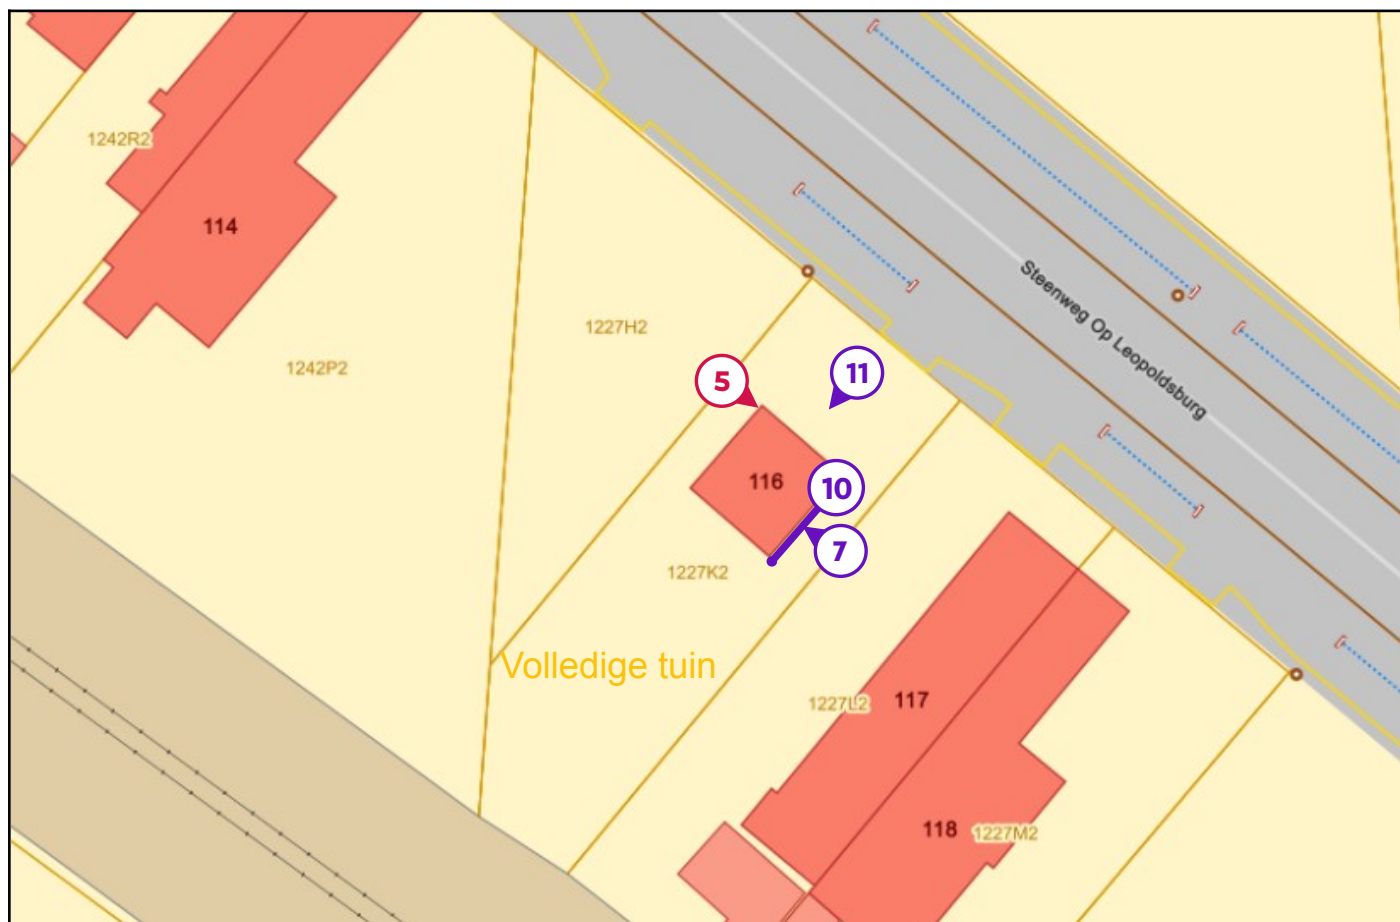
Plan 2.1: Vaststellingen buiten de constructies

Beschrijving	Type	Actie
5. Afval - golfplaten	Asbestmateriaal	Dringend verwijderen
7. Beperking stookolietank dichtingen - pakkingen	Beperking	-
8. Beperking - algemeen tuin	Beperking	-
10. Beperking - linkse zijgevel	Beperking	-
11. Er is geen verharding aanwezig	Advies	-

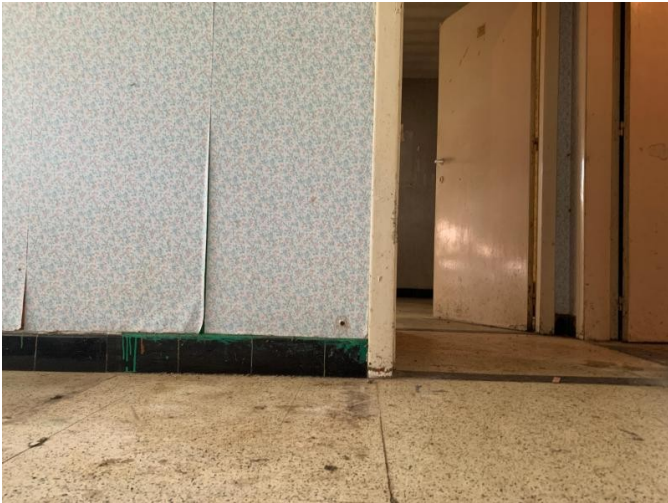
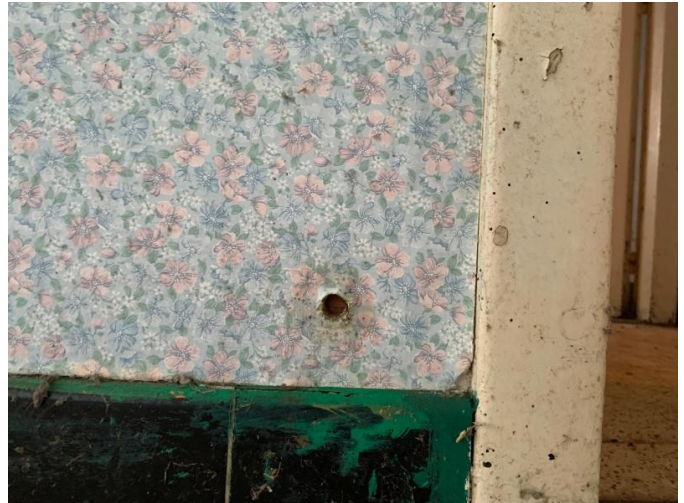
Fiche 14: Pleisterwerk muren

Geen asbest

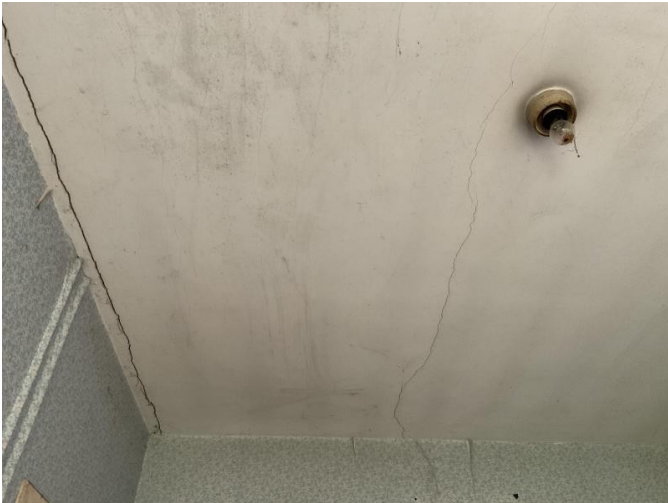
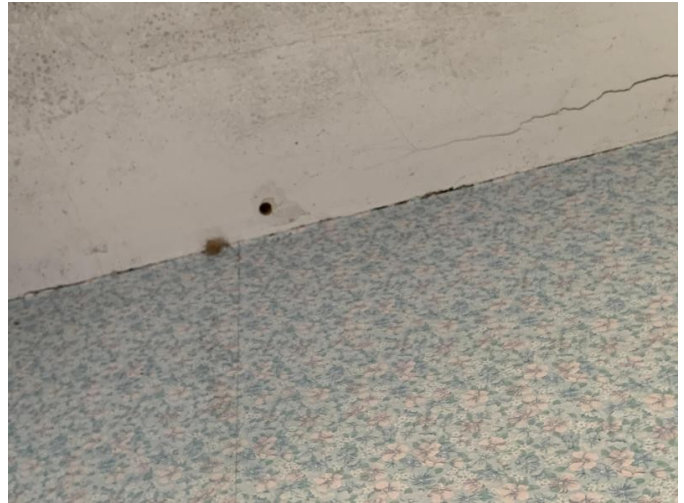
Fiche 15: Pleisterwerk plafond

Geen asbest

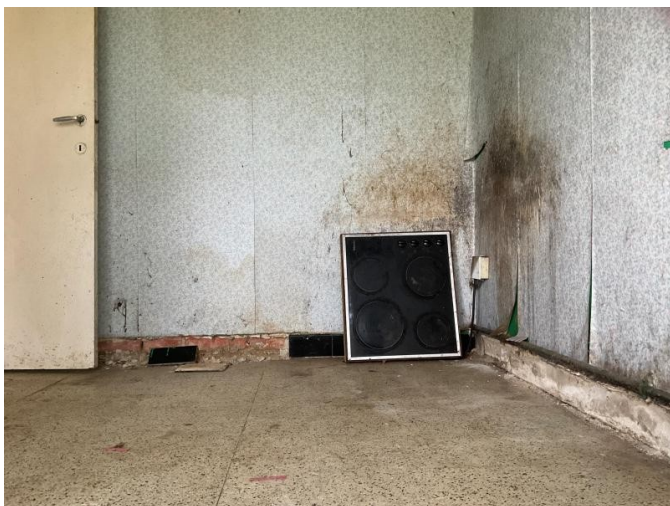
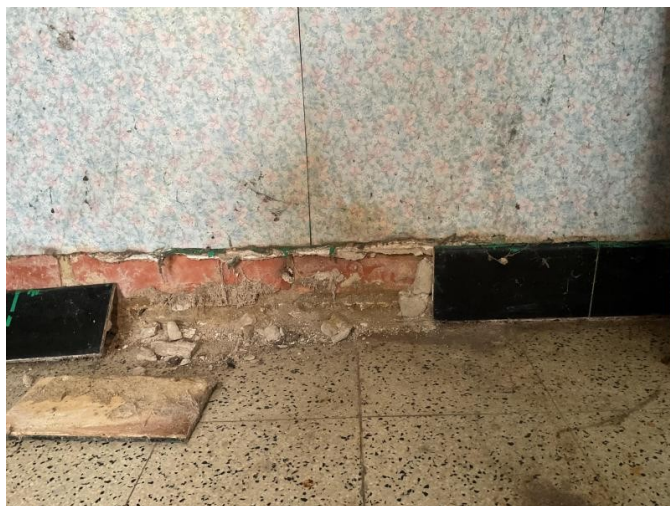
Fiche 16: Tegellijm - mortel plinten

Geen asbest
