# Asbestinventarisatetest

Driesstraat 15, 3583 Beringen

Attestnummer : 20260611-000140.000

**Niet-asbestveilig**

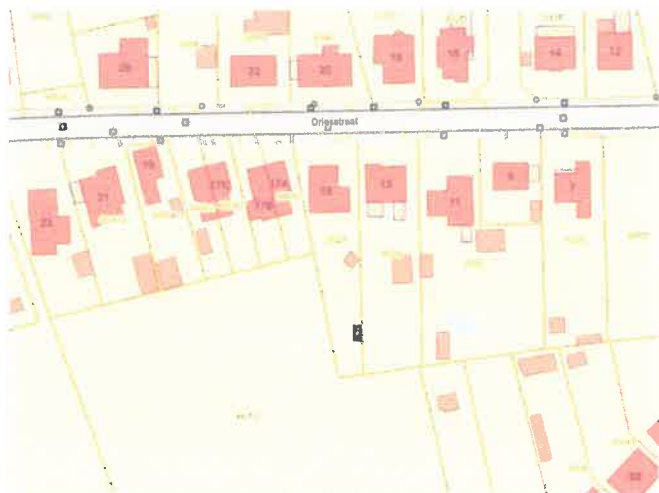
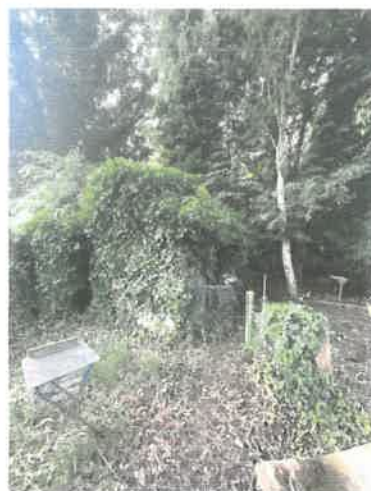
## Zone 3: Tuinhuis 2

| Beschrijving | Type | Actie |
|---|---|---|
| 1. Golfplaten tuinhuis 2 | Asbestmateriaal | Dringend verwijderen |

(jaarlijks te vernieuwen en eigenaar mag dit opvragen). Ondervloer afdekken, golfplaten extra goed fixeren, voorzichtig verwijderen, niet breken, niet gooien, onmiddellijk dubbel en luchtdicht verpakken en afvoeren naar een lokaal erkend recyclagepark of voorzichtig in asbestcontainer met asbestzak plaatsen. De constructiebalken nadien reinigen met vochtige doeken en correct afvoeren (een goedgekeurde asbeststofzuiger met absoluutfilter kan particulier niet gehuurd worden). (Meer info en de huidige verwijderingsmethodes op: [www.asbestinfo.be](http://www.asbestinfo.be) en/of CODEX boek VI titel 3 en onderaan dit attest bij Toelichting: "asbest verwijderen"). Eventueel monsternamen aan te raden (om asbestsoort te bepalen) bij verwijdering van het asbestmateriaal.
