# Asbestinventarisatattest

Sint-Hubertusstraat 35, 3500 Hasselt  
Gemeenschappelijke delen

Attestnummer : 20260412-000087.000

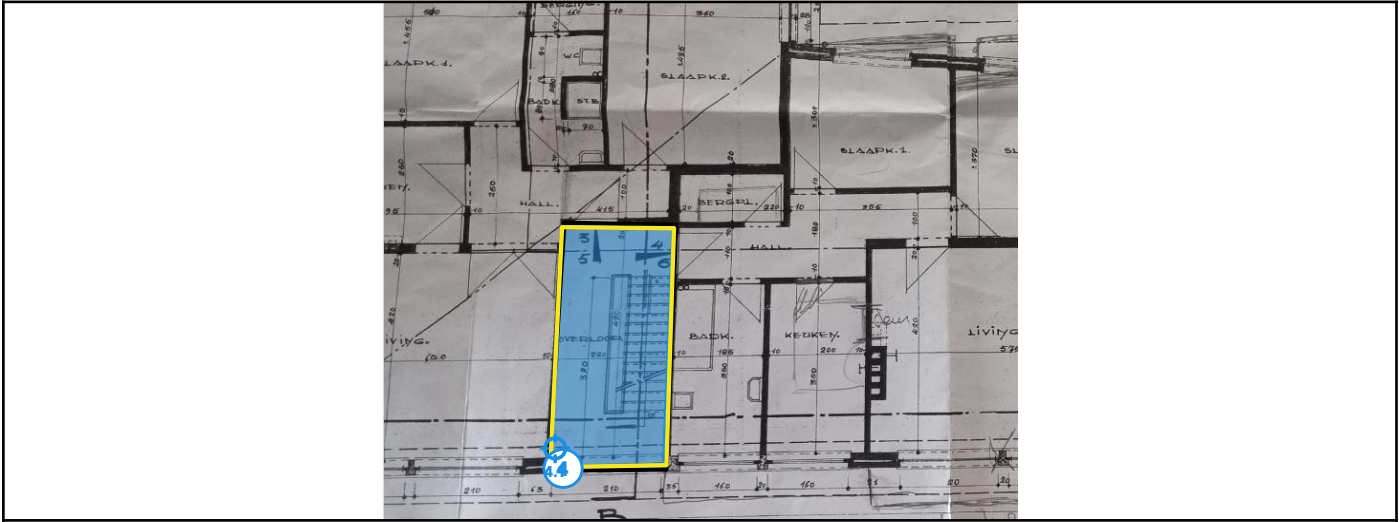
# Plan 1.5: Hoofdgebouw plan V+1 Pleisterwerk plafond

| Beschrijving | Type | Actie |
|---|---|---|
| 2. Traptreden (massal) | Asbestmateriaal | Zorgvuldig beheren |

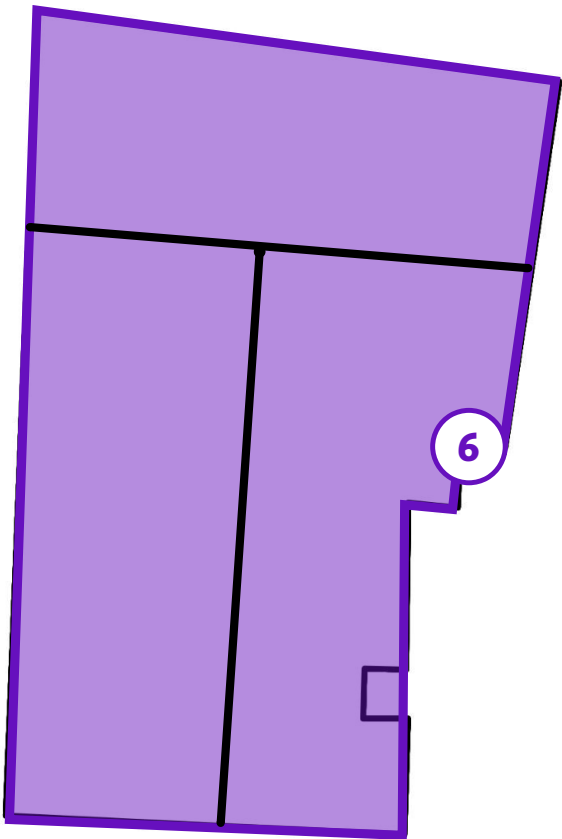
# Plan 1.10: Hoofdgebouw plan dak

| Beschrijving | Type | Actie |
|---|---|---|
| 1. Rookgaskanaal | Asbestmateriaal | Verwijderen |

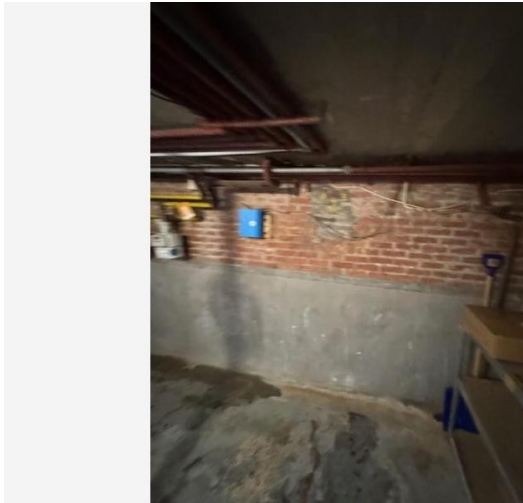
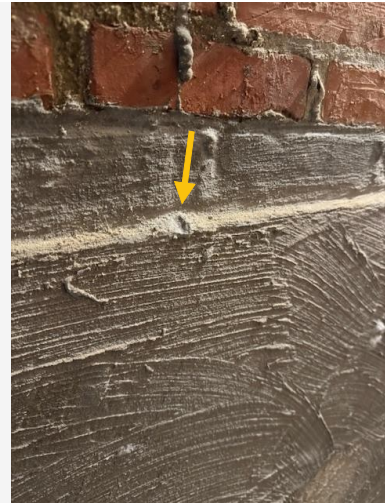
## Fiche 3: Cementen smeerlaag binnen

Geen asbest

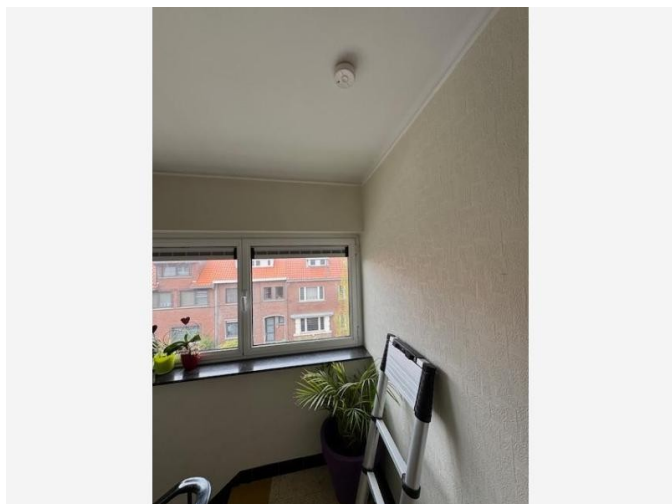
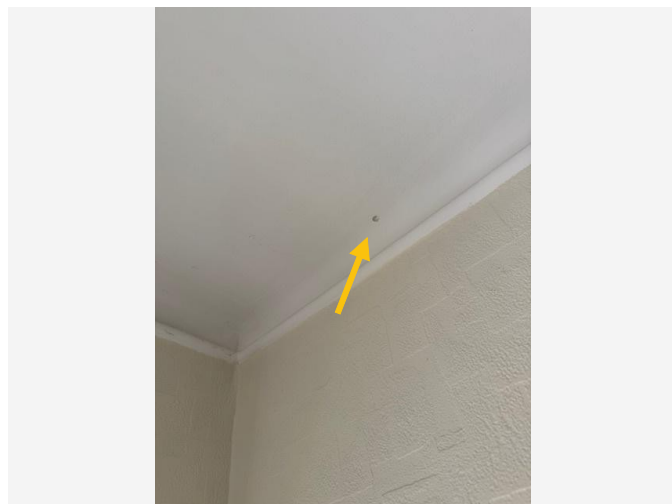
## Fiche 4: Pleisterwerk gang (gemene delen)

Geen asbest

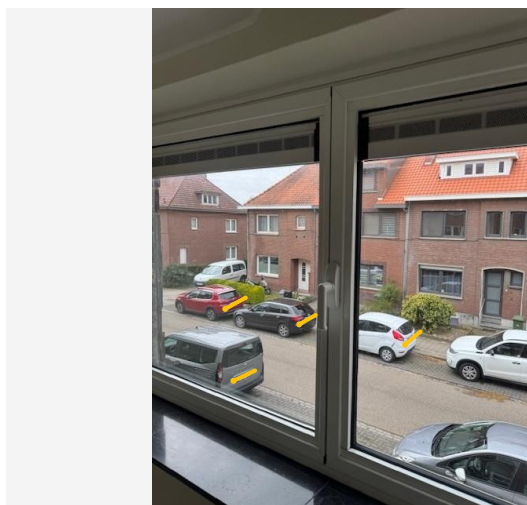
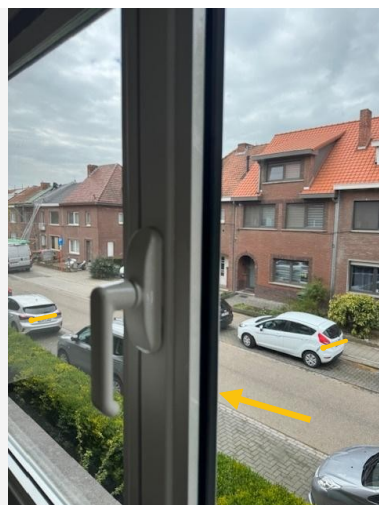
### Fiche 7: Mastiek/kit ramen (niet verdacht)

| Beschrijving | Notitie | Terug te vinden op plannen |
|---|---|---|
| Fiche 7: Mastiek/kit ramen (niet verdacht) | Er is geen asbestverdachte mastiek/kit aanwezig. | - |
