Asbestinventarisatetest

De Meers 9, 2170 Antwerpen

Attestnummer : 20240718-000138.000

Uitgegeven op : 18.07.2024

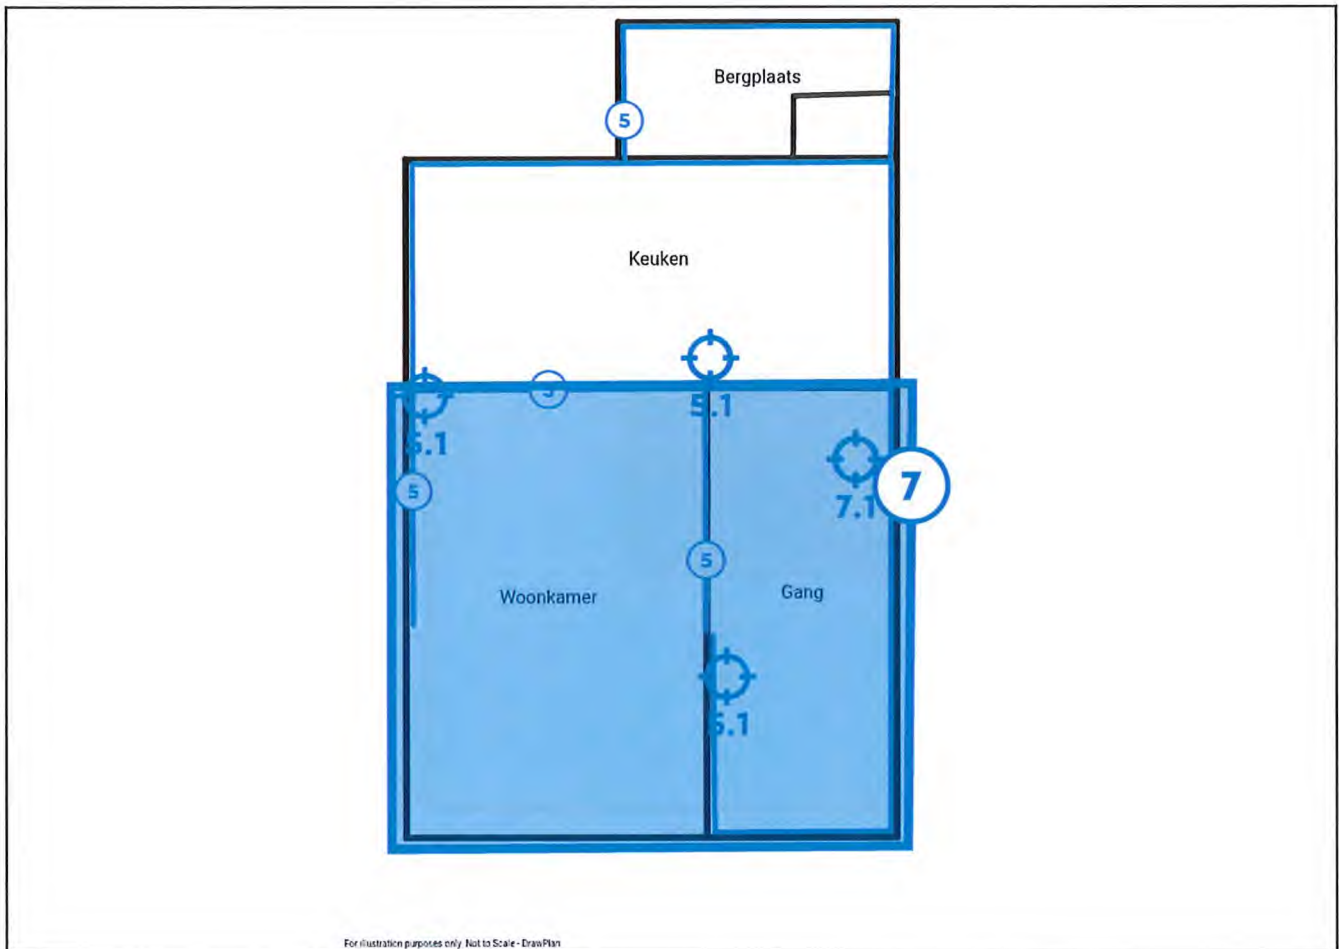
Plan 1.2: grondplan

Beschrijving	Type	Actie
5. pleisterwerk muur	Geen asbest	-
5.1 Code: 1	Mengmonster	-
7. plaat plafond (binnen)	Geen asbest	-
7.1 Code: 2	Puntmonster	-

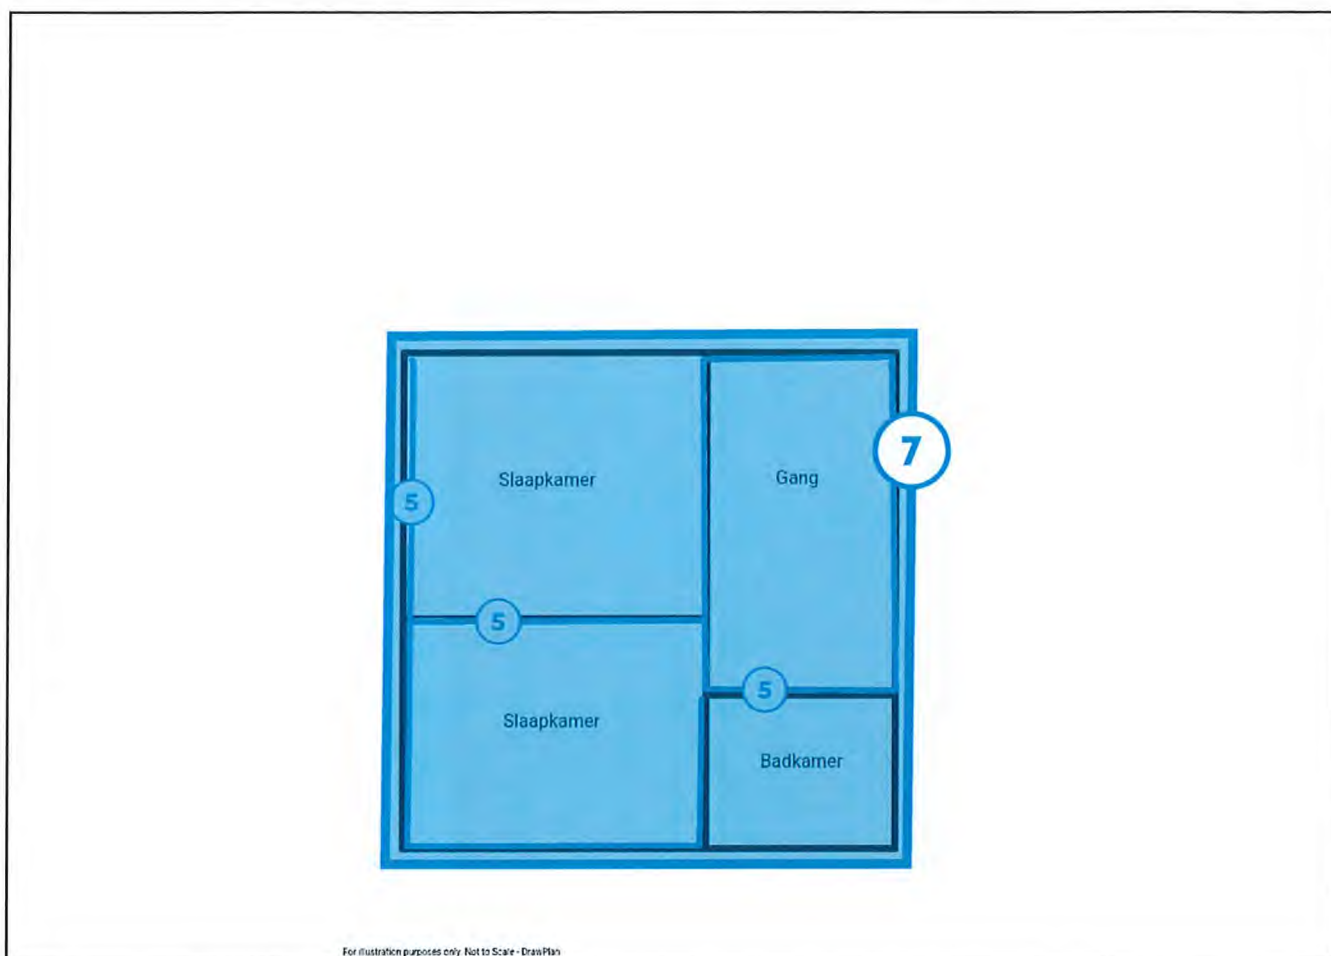
Plan 1.3: eerste

Beschrijving	Type	Actie
5. pleisterwerk muur	Geen asbest	-
7. plaat plafond (binnen)	Geen asbest	-
