# Asbestinventarisatetest

Spoorweglaan 201, 9120 Beveren

Attestnummer : 20241205-000523.000

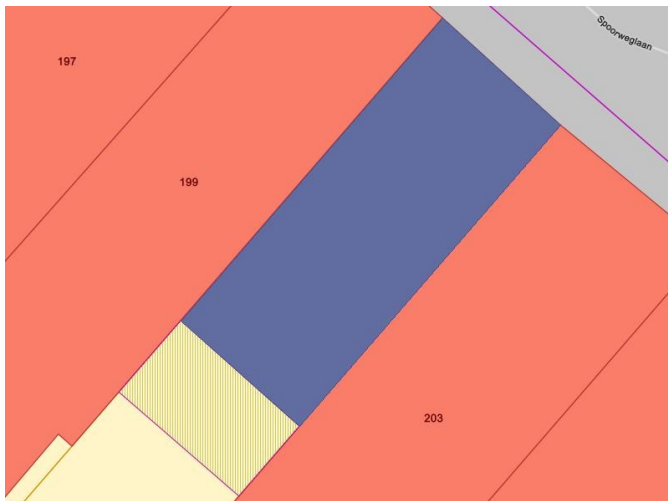
## Zone 1: Hoofdgebouw

Tijdens de inspectie vastgesteld:

- 0 Asbestmaterialen
- 0 Beperkingen
- 0 Uitsluitingen
- 0 Roerende goederen
- 0 Puin, steenslag, (water)bodem
- 1 Advies
- 3 Geen asbest

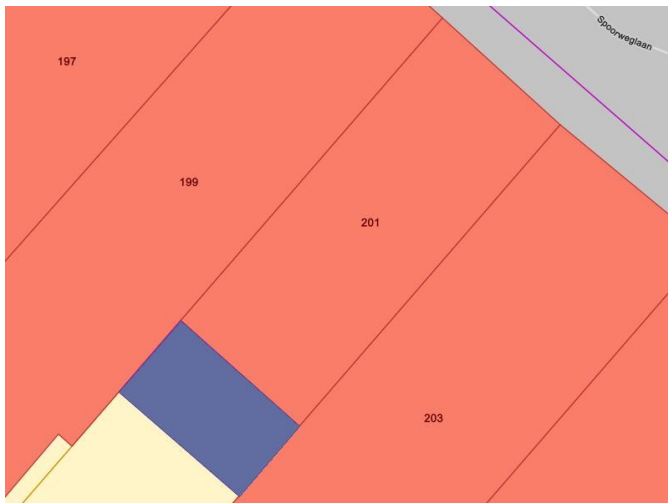
## Zone 2: Afdak

Tijdens de inspectie vastgesteld:

- 0 Asbestmaterialen
- 0 Beperkingen
- 0 Uitsluitingen
- 0 Roerende goederen
- 0 Puin, steenslag, (water)bodem
- 0 Adviezen
- 0 Geen asbest
