# Asbestinventarisatetest

Weyneshoflei 9, 2820 Bonheiden

Attestnummer : 20230511-000510.000

## Niet-asbestveilig

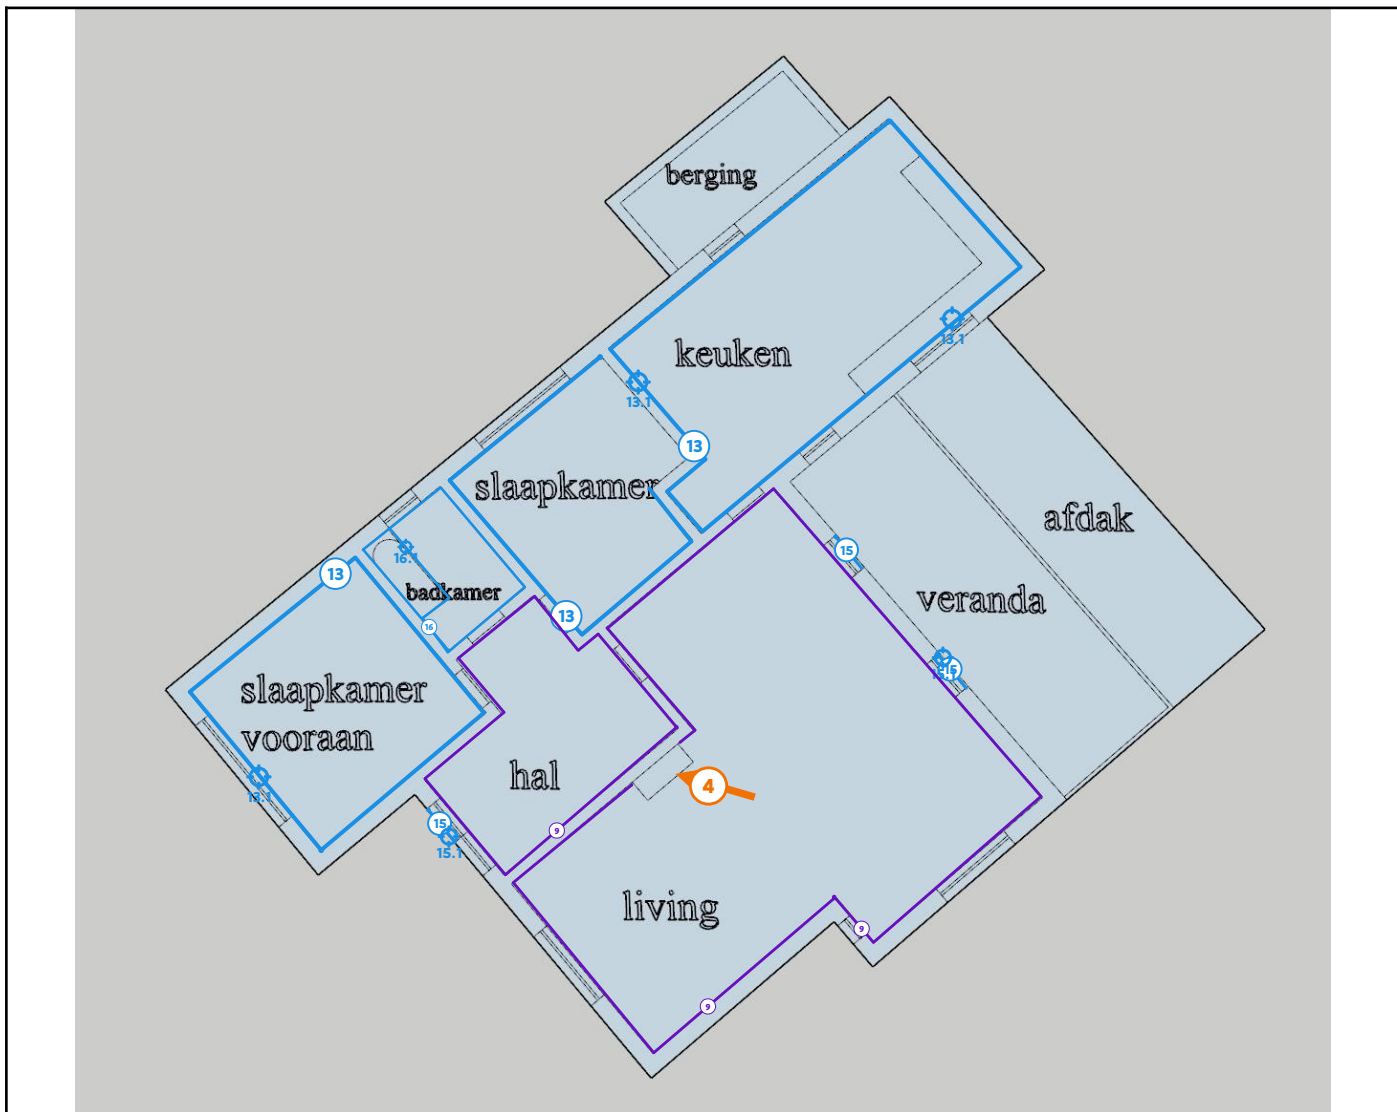
## Plan 1.1: grondplan gelijkvloers

Beschrijving	Type	Actie
4. koord aan het glas in de gaskachel	Asbestmateriaal	<a href="#">Verwijderen</a>
9. afwerking muren	Advies	-
13. pleisterwerk muren	Geen asbest	-
13.1 Code: pleisterwerk muren	Mengmonster	-
15. mastiek ramen	Geen asbest	-
15.1 Code: mastiek	Mengmonster	-

16. lijm tegels badkamer	Geen asbest	-
16.1 Code: lijm tegels badkamer	Puntmonster	-

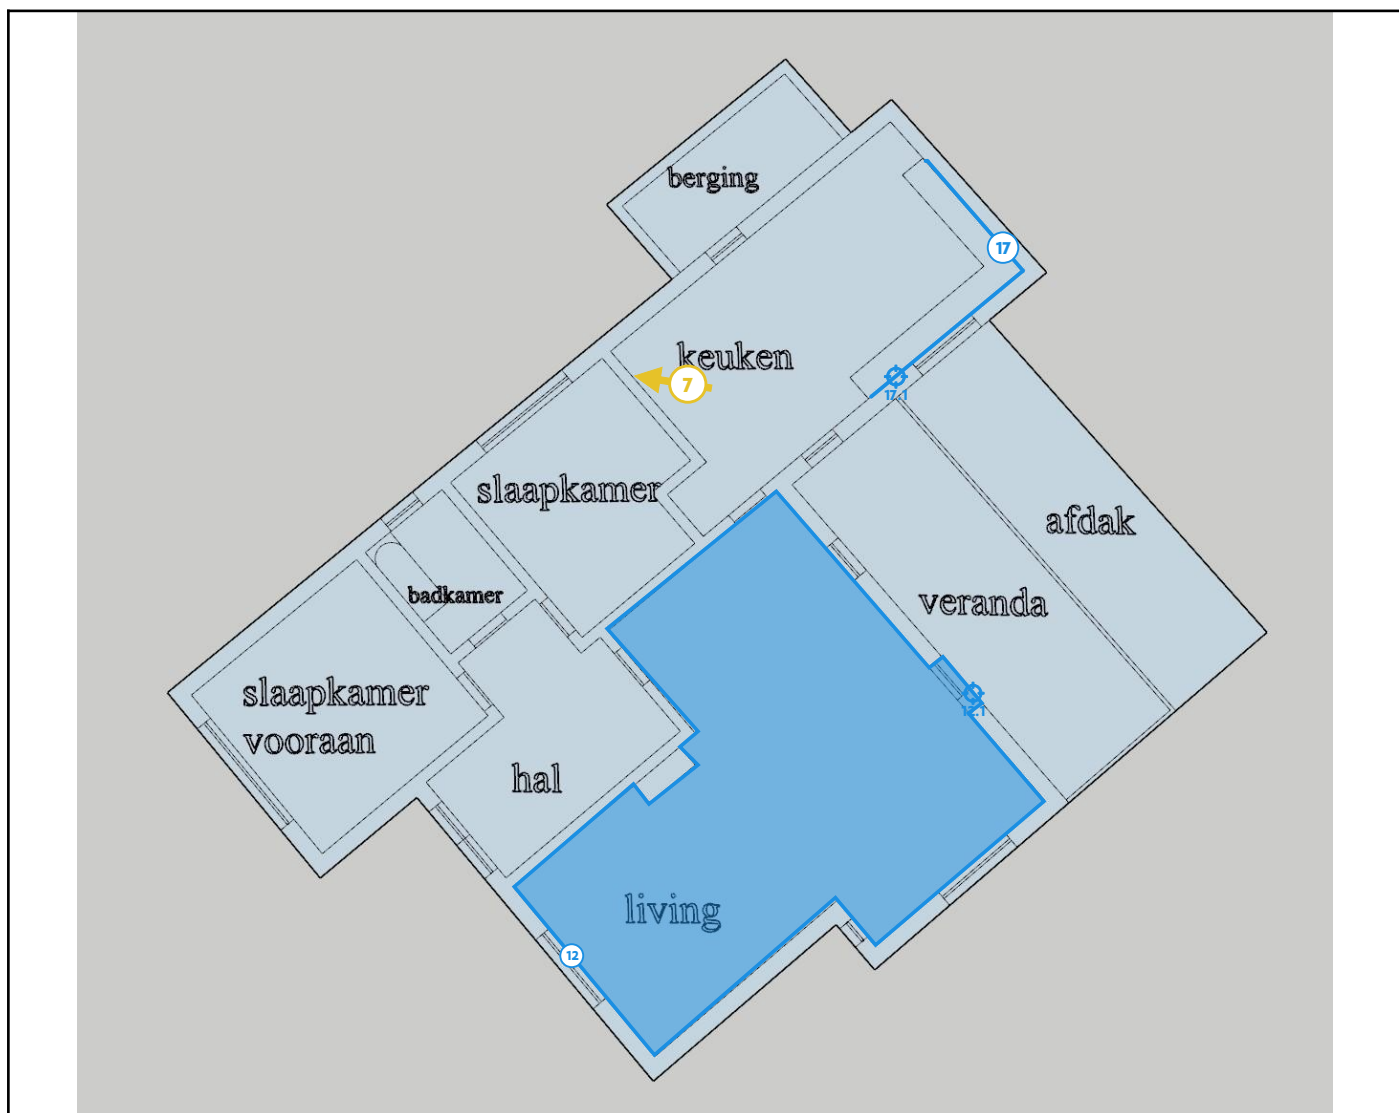
## Plan 1.2: grondplan gelijkvloers

Beschrijving	Type	Actie
7. bakelieten schakelaar	Asbestmateriaal	Zorgvuldig beheren
12. vloerbekleding living	Geen asbest	-
12.1 Code: vloerbekleding living	Puntmonster	-
17. lijm tegels keuken	Geen asbest	-
17.1 Code: lijm tegels keuken	Puntmonster	-

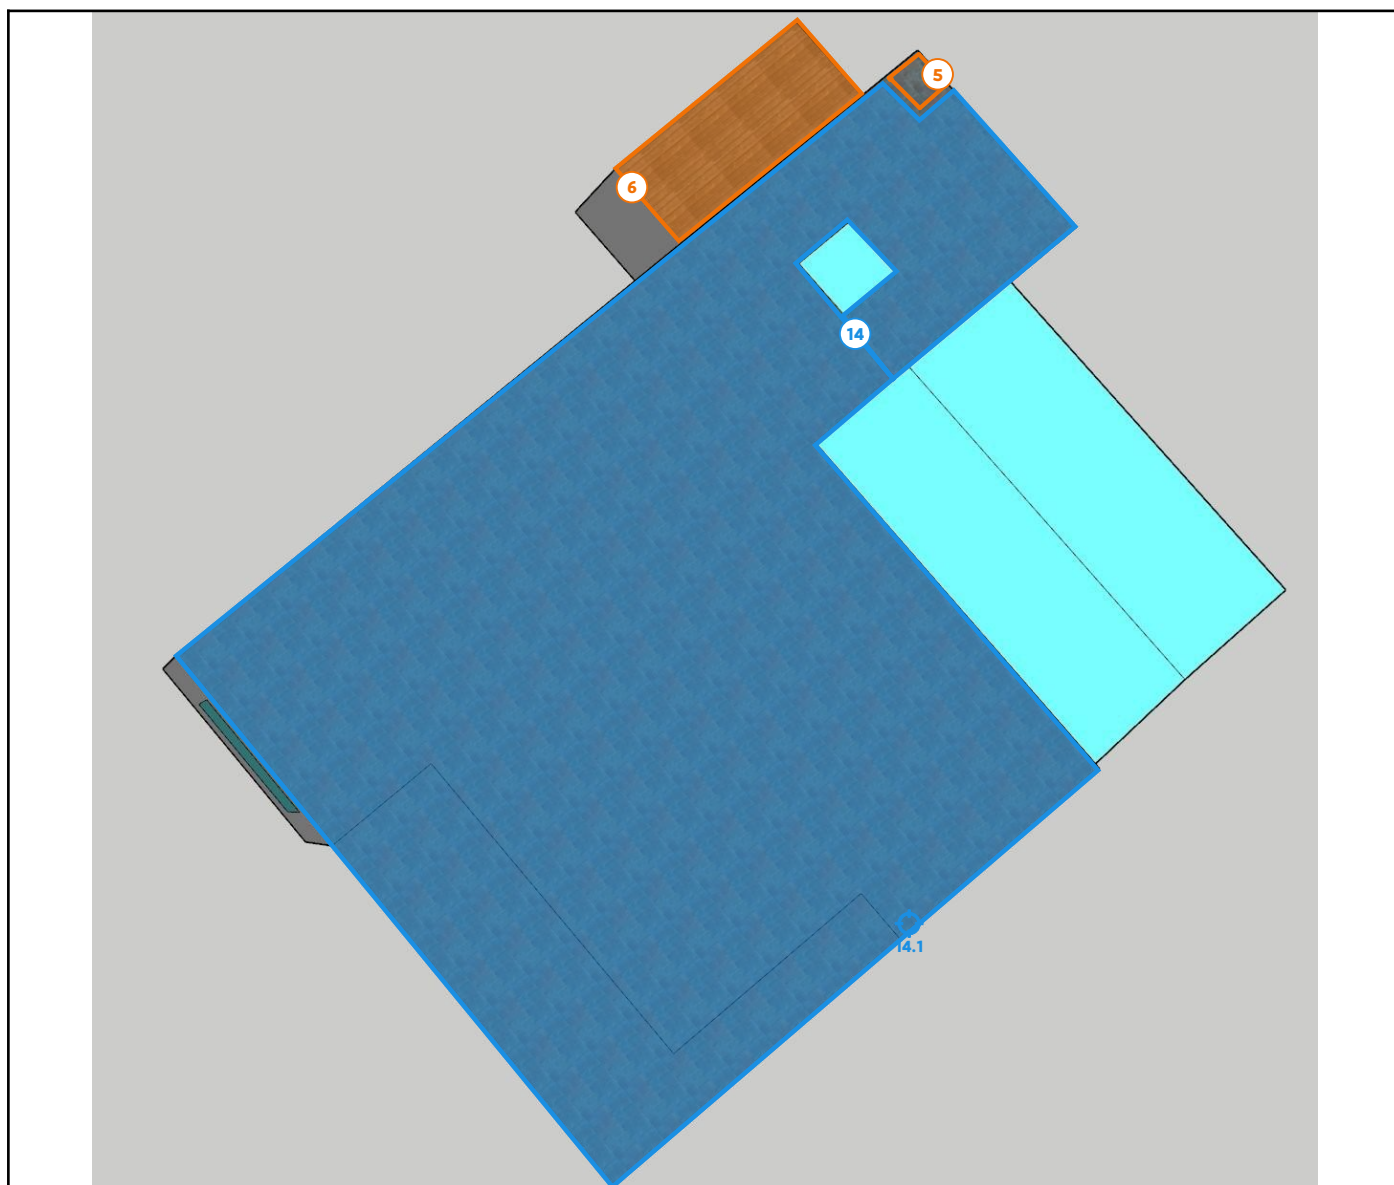
## Plan 1.3: grondplan dakplan

Beschrijving	Type	Actie
5. leien aan zijkanten schouw links achteraan	Asbestmateriaal	Verwijderen
6. golfplaten op berging naast keuken	Asbestmateriaal	Verwijderen
14. roofing plat dak	Geen asbest	-
14.1 Code: roofing	Puntmonster	-

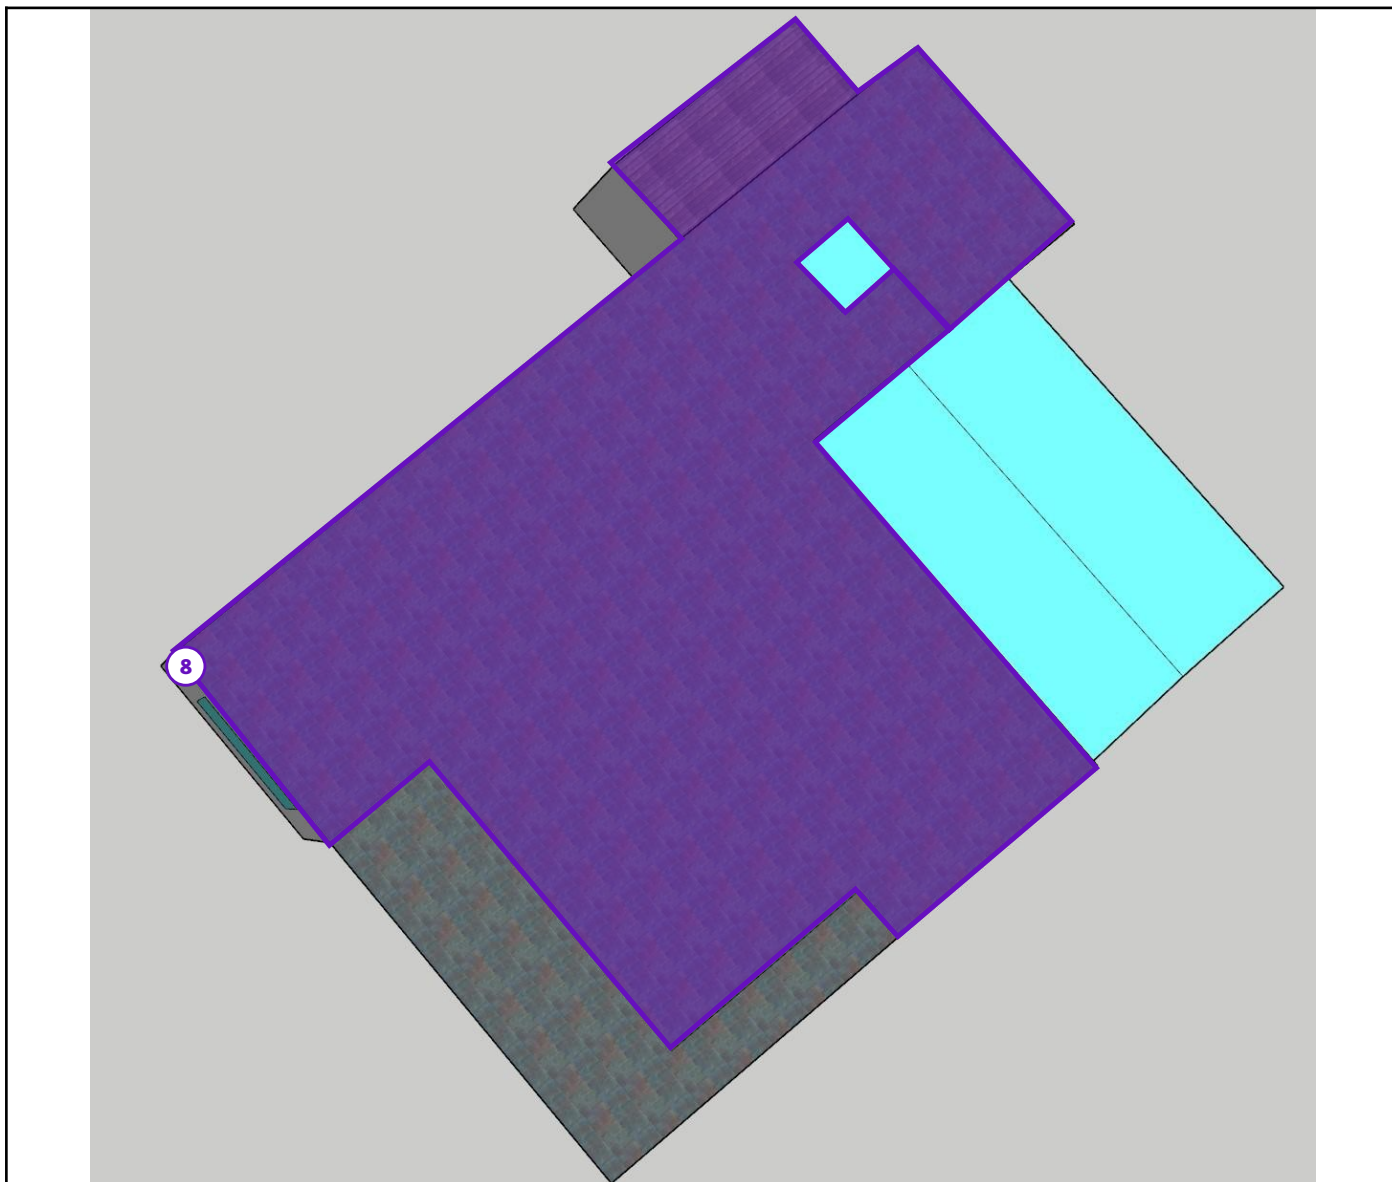
## Plan 1.4: grondplan dakplan

Beschrijving	Type	Actie
8. afwerking plafonds	Advies	-

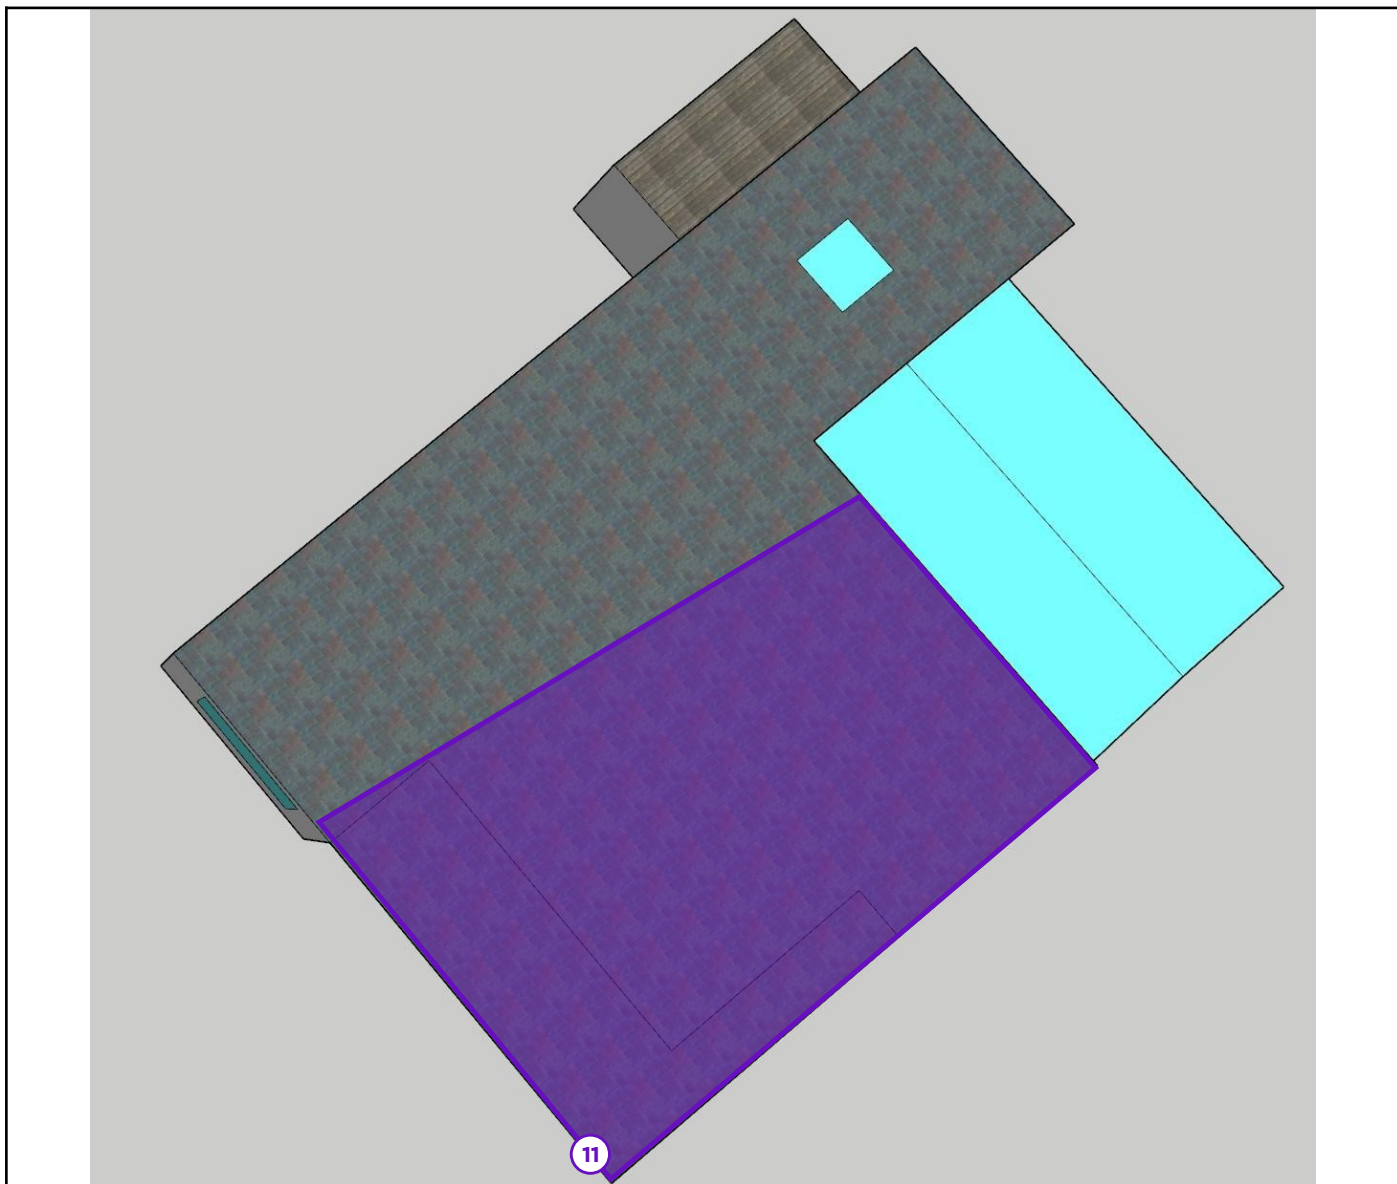
## Plan 1.5: grondplan dakplan

Beschrijving	Type	Actie
11. oude roofing	Advies	-

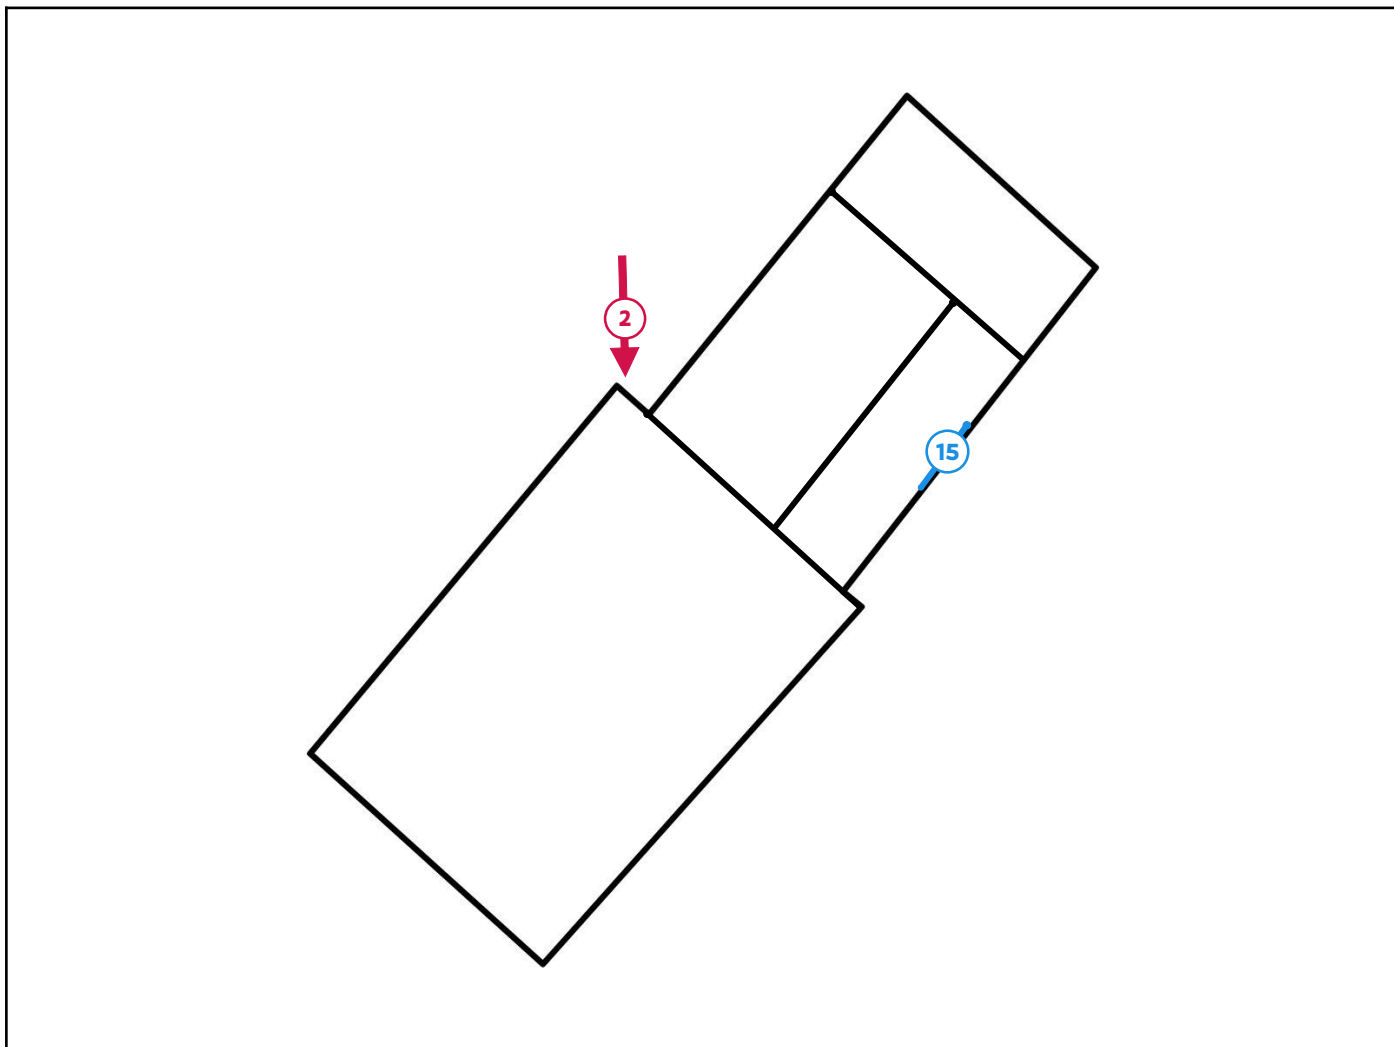
## Plan 2.1: garage links met achterliggende hokken

Beschrijving	Type	Actie
2. sediment waterton	Asbestmateriaal	Dringend verwijderen
15. mastiek ramen	Geen asbest	-

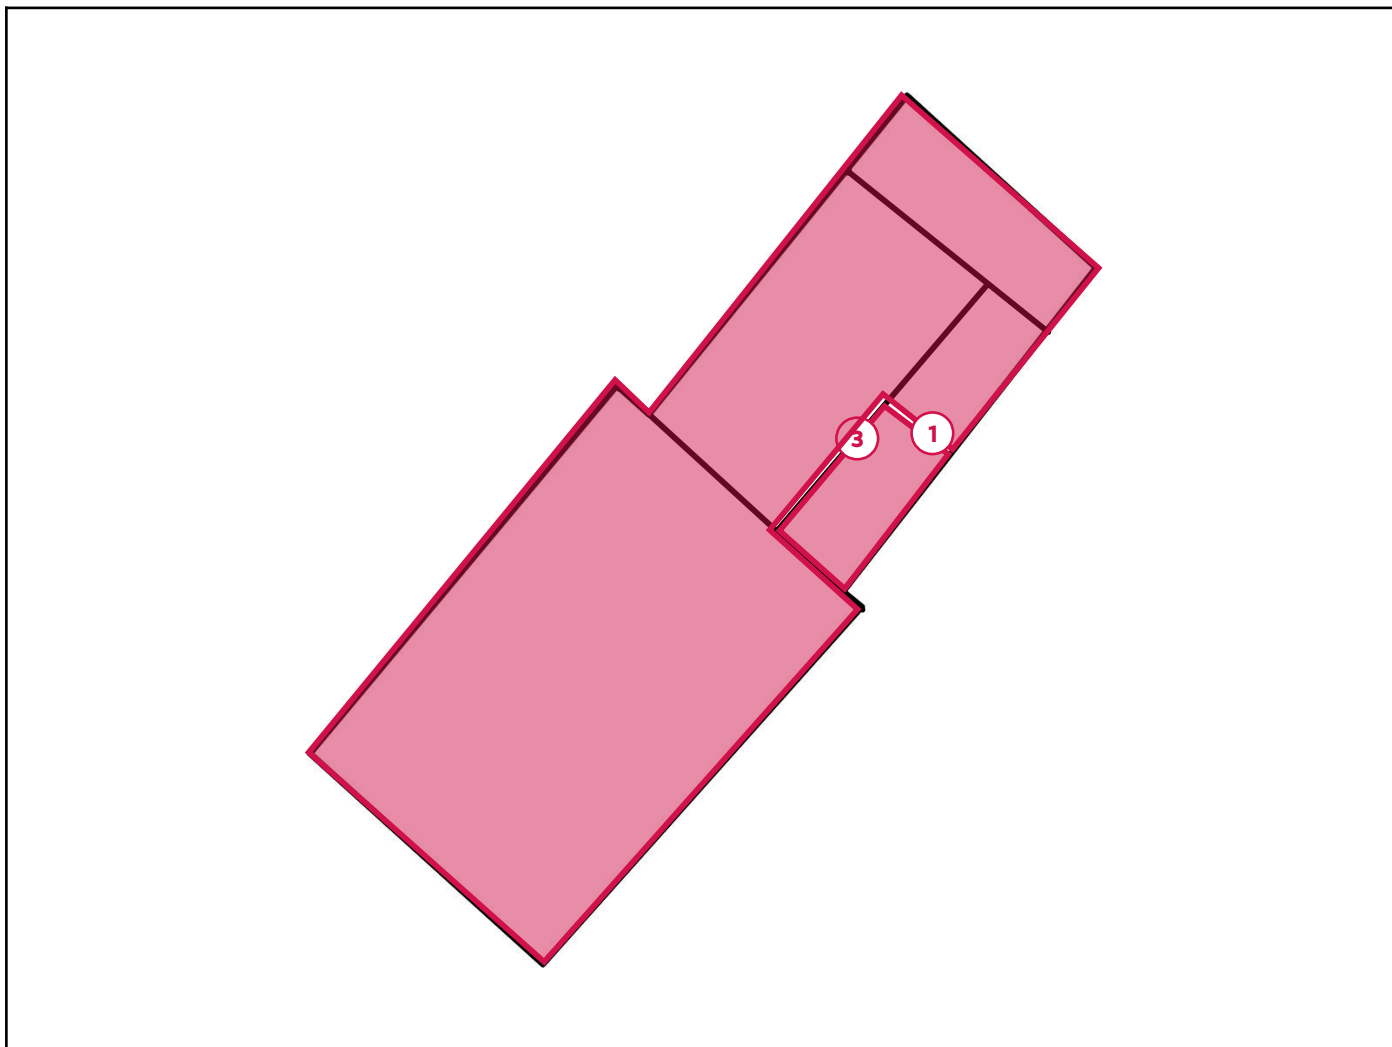
## Plan 2.2: Constructie plan

Beschrijving	Type	Actie
1. golfplaten garage links en achterliggende hokken	Asbestmateriaal	Dringend verwijderen
3. kapotte stukken golfplaat	Asbestmateriaal	Dringend verwijderen

Eindbeoordeling materiaalrisico	Hoog materiaalrisico en/of hoge kans op vezelvrijgave
---------------------------------	---

**Dringend verwijderen**

- Verwijder dit asbestmateriaal zo snel mogelijk. Volg de toestand goed op.
- Hemelwater dat afspoelt van asbestcement daken of gevels kan asbestdeeltjes bevatten. Gebruik het enkel voor gesloten circuits (bv. spoelen toiletten). Reinig na het vervangen van het dak of de gevel de dakgoten en regenwaterput of -ton om asbesthoudend sediment of slib te verwijderen

- Eenvoudige handelingen: enkel door erkend asbestverwijderaar  
Gezien de staat van de platen zal deze hechtgebonden toepassing wellicht (verder) beschadigd worden bij het verwijderen.

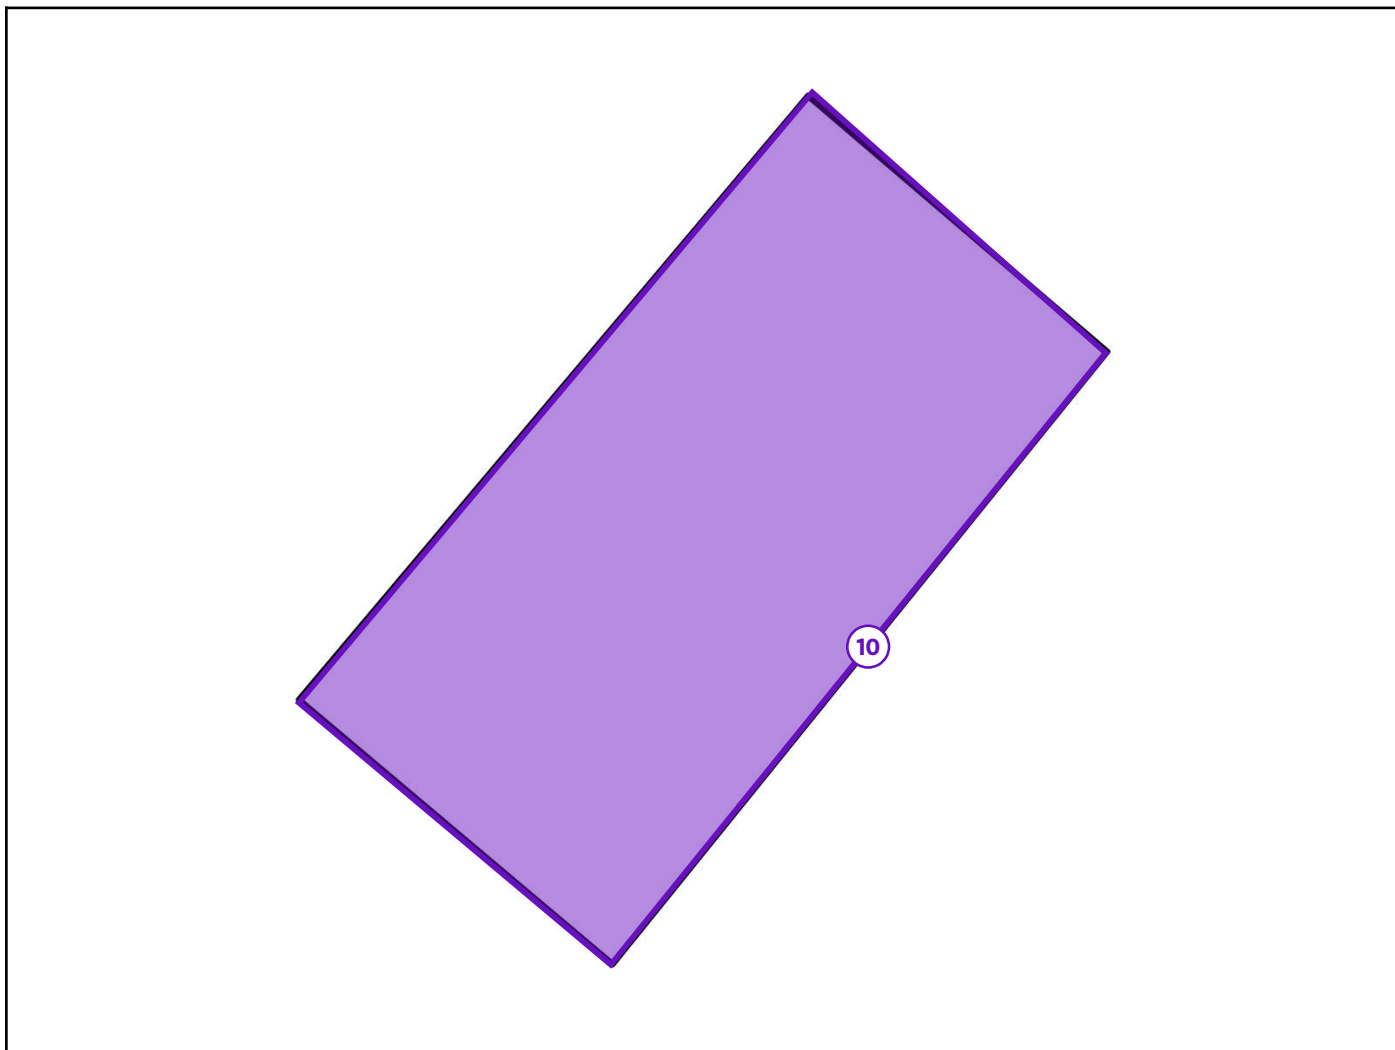
## Plan 3.1: Constructie plan

Beschrijving	Type	Actie
10. dak, muren en vloer garage rechts	Advies	-
