Asbestinventarisatetest

Asdonckstraat 95, 3971 Leopoldsburg

Attestnummer : 20240902-000049.000

Niet-asbestveilig

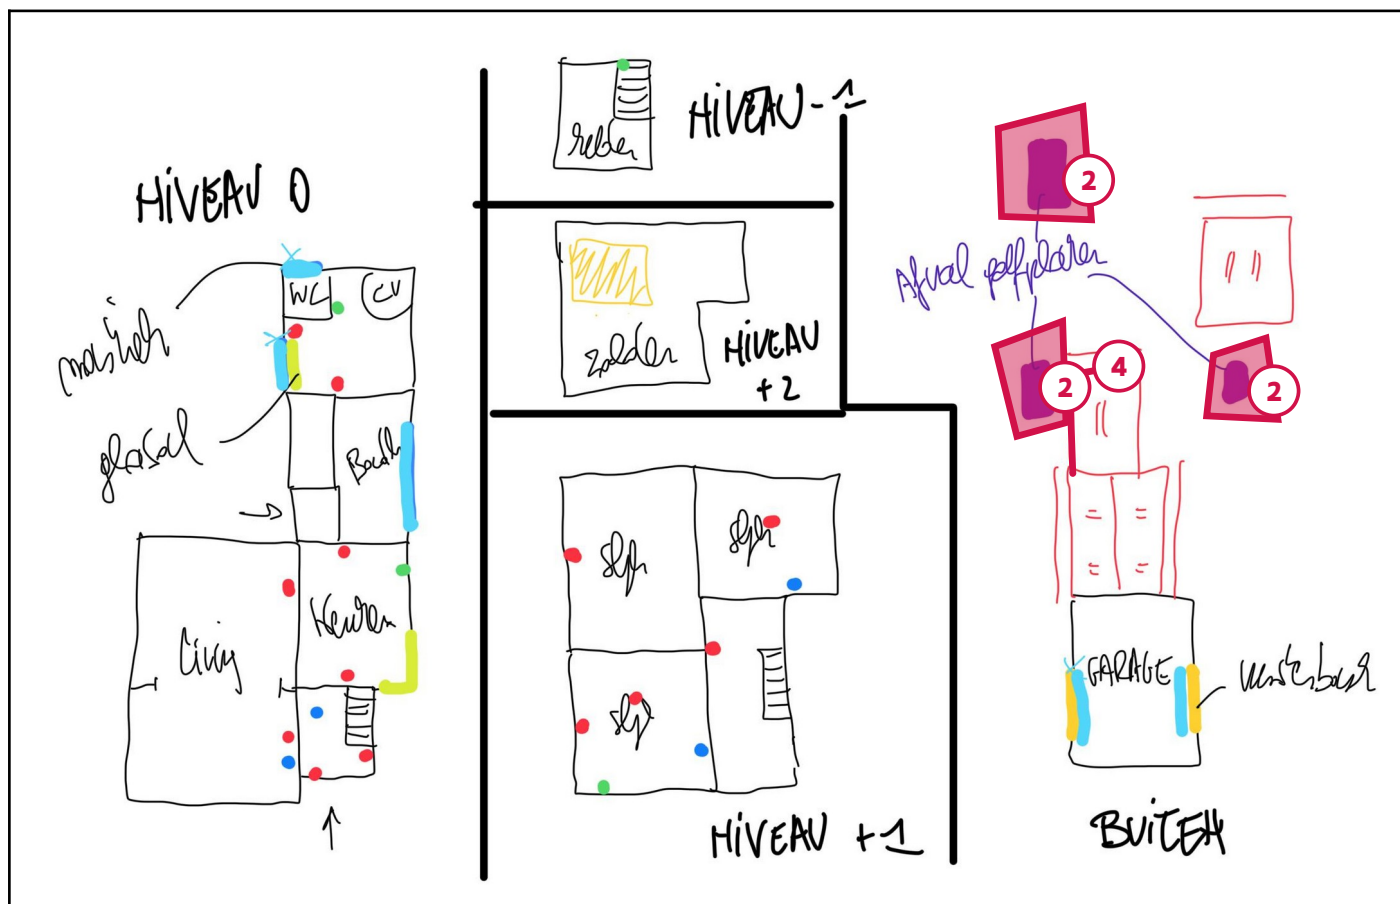
Plan 1.1: Schets zonder aanduidingen

Beschrijving	Type	Actie
2. Afval van golfplaten	Asbestmateriaal	Dringend verwijderen
4. Golfplaten gevel	Asbestmateriaal	Dringend verwijderen

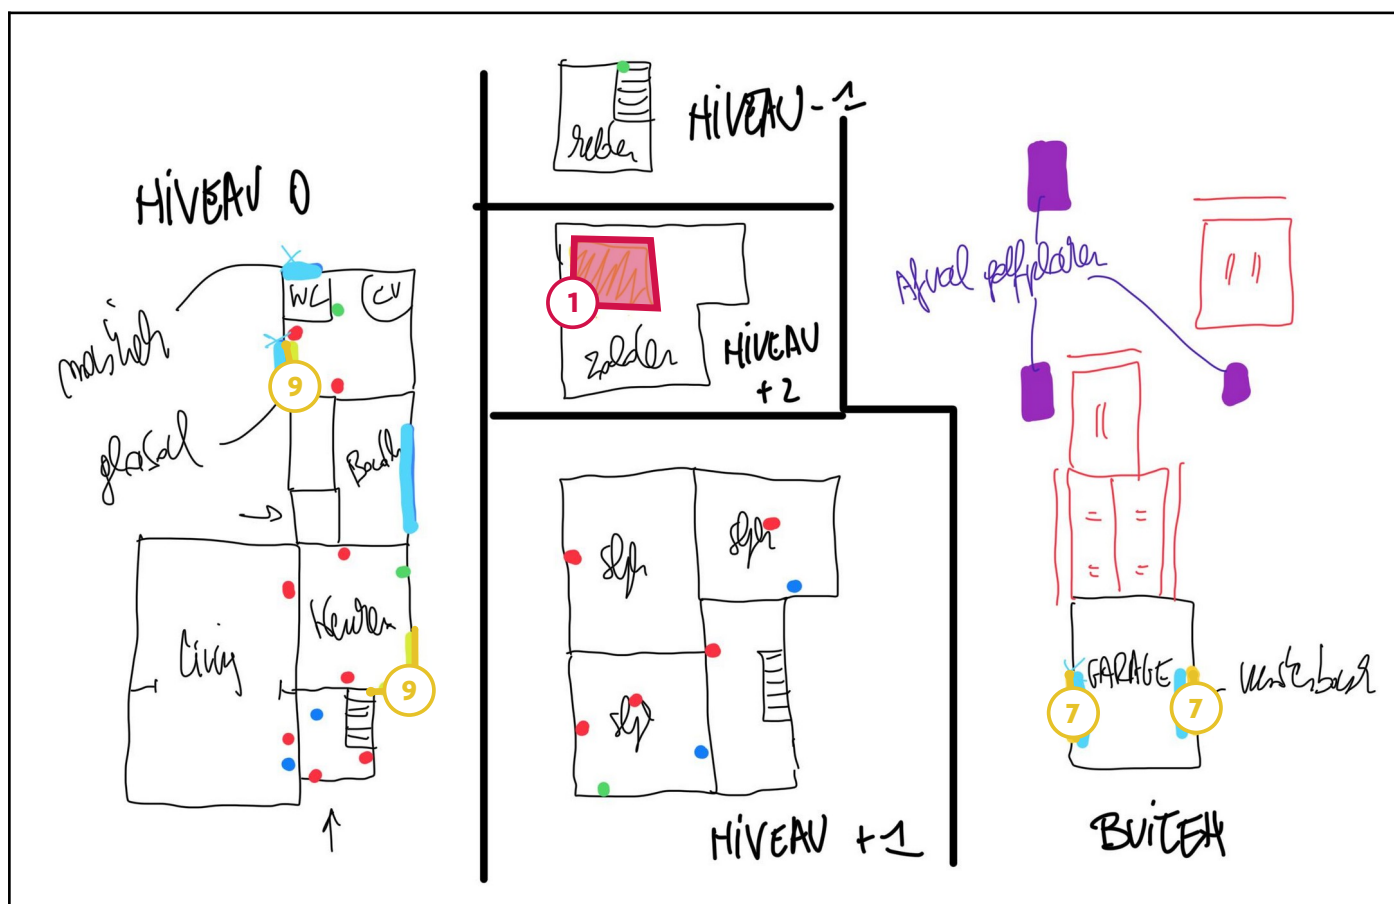
Plan 1.2: Schets

Beschrijving	Type	Actie
1. Losliggende vinylvloer	Asbestmateriaal	Dringend verwijderen
7. Vensterbank uit asbestcement	Asbestmateriaal	Zorgvuldig beheren
9. Glasal asbestpanelen	Asbestmateriaal	Zorgvuldig beheren

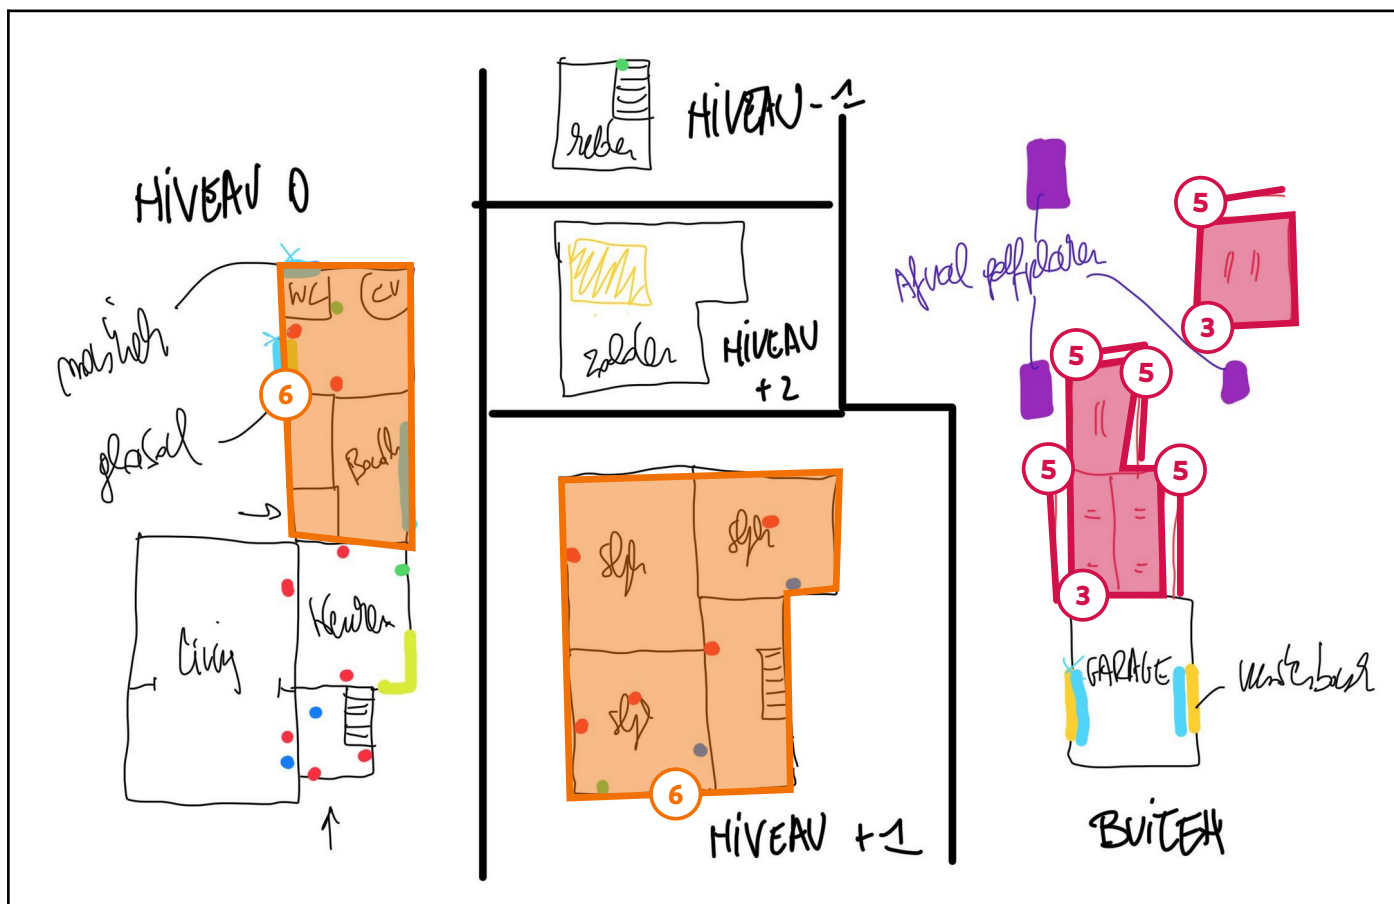
Plan 1.5: Dakenplan

Beschrijving	Type	Actie
3. Golfplaten dak	Asbestmateriaal	Dringend verwijderen
5. Asbesthoudend slib/sediment afkomstig van golfplaten	Asbestmateriaal	Dringend verwijderen
6. Leien dak onder overzetskak	Asbestmateriaal	Verwijderen

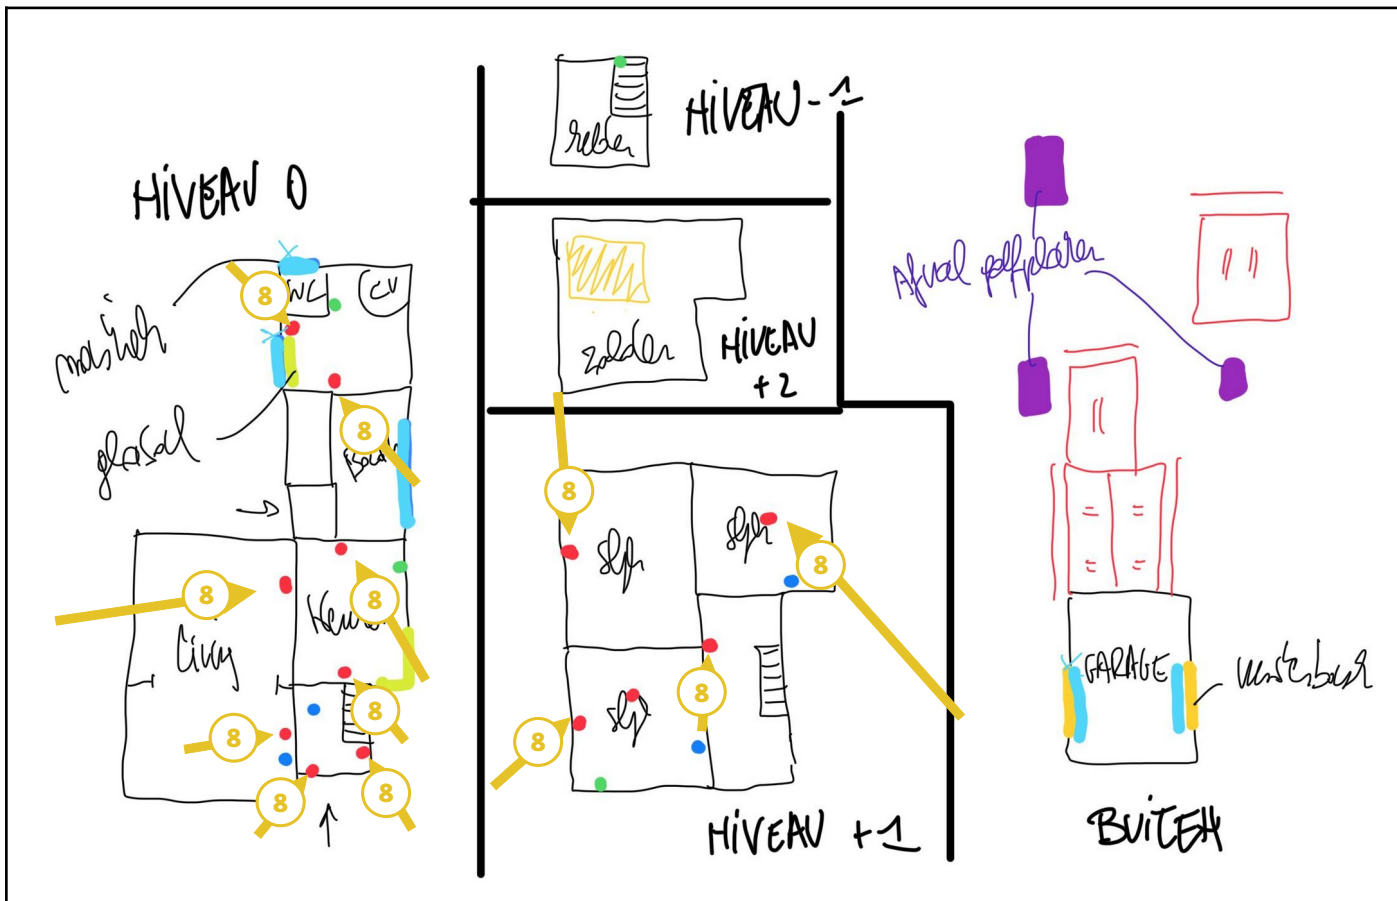
Plan 1.6: Bakeliet

Beschrijving	Type	Actie
8. Bakeliet in onderdelen van de elektrische installatie	Asbestmateriaal	Zorgvuldig beheren

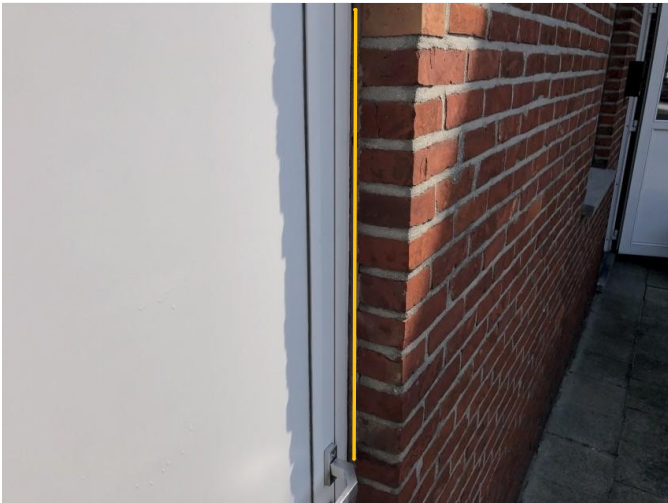
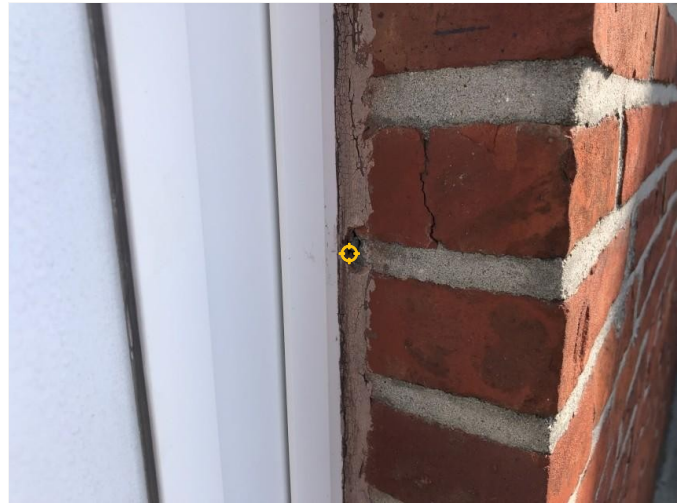
Beschrijving	Glasal asbestpanelen
Omgeving	Grenst aan binnen- en buitenlucht
Primaire drager	Wandopening verticaal (raam, deur, ...)
Asbestmateriaal	Plaat, paneel, tablet - Geëmailleerd, type Glasal
Bindmiddel van asbestmateriaal	Cement
Gebondenheid op basis van bindmiddel	Hecht
Hoeveelheid (oppervlakte - dikte - aantal)	• 2,30 m ² - 0,49 cm - 1 stuk
Totaal volume	0,011 m ³
Eenvoudig bereikbaar	Ja
Bevestigingswijze	• Geklemd
Identificatiemethode	Vaststelling zonder monstername
Destructieve handeling voor identificatie	Nee
Opmerking	De hoeveelheid is een schatting en kan afwijken van de werkelijke toestand.
