Asbestinventarisatetest

Ten Ede 11, 9620 Zottegem

Attestnummer : 20230727-000026.000

Uitgegeven op : 27.07.2023

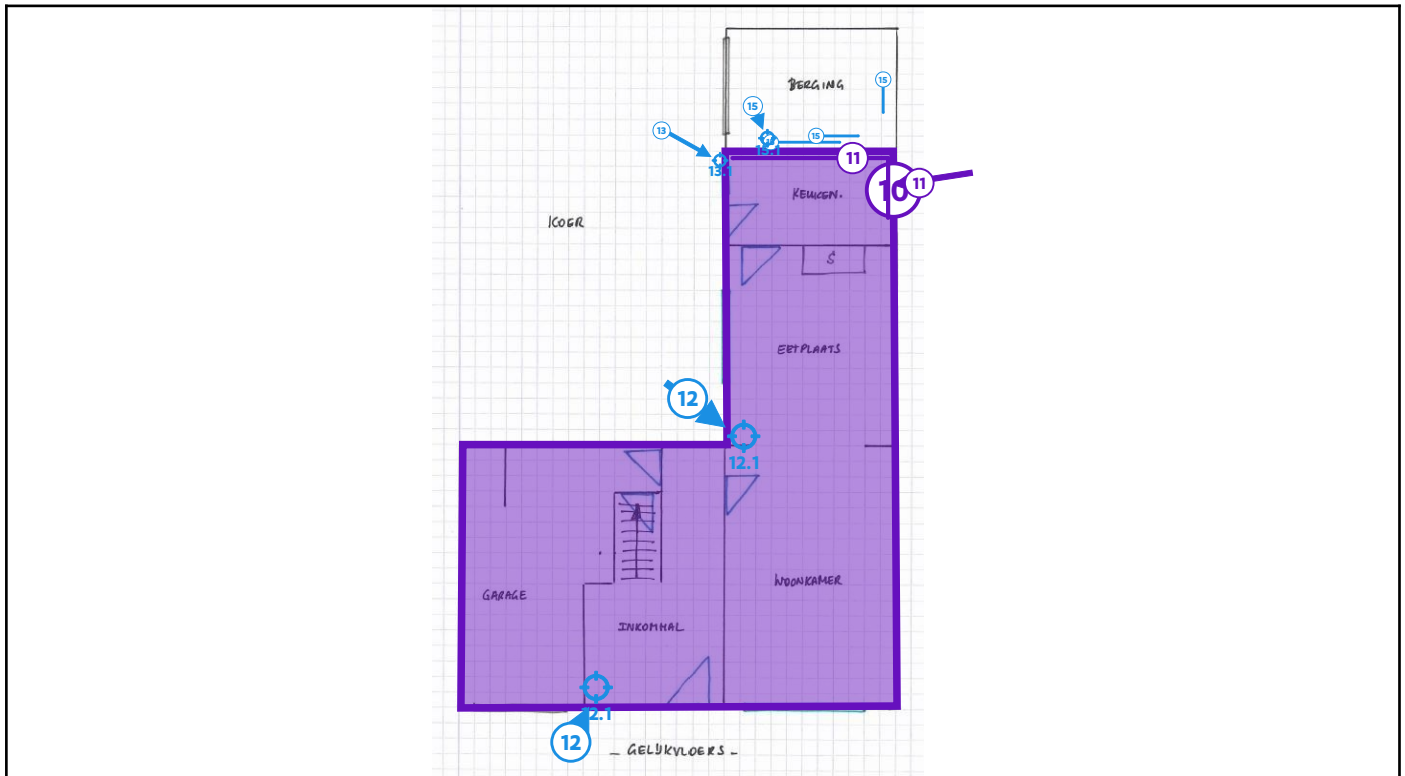
Plan 1.1: Zottegem - Ten Ede 11 - Gelijkvloers

Beschrijving	Type	Actie
10. Hechtingslaag vloertegels	Advies	-
11. Hechtingslaag wandtegels	Advies	-
12. Pleisterwerk Muren	Geen asbest	-
12.1 Code: MM01	Mengmonster	-
13. Mastiek rolluikgeleiders	Geen asbest	-
13.1 Code: PM02	Puntmonster	-
15. Platen	Geen asbest	-
15.1 Code: PM05	Puntmonster	-

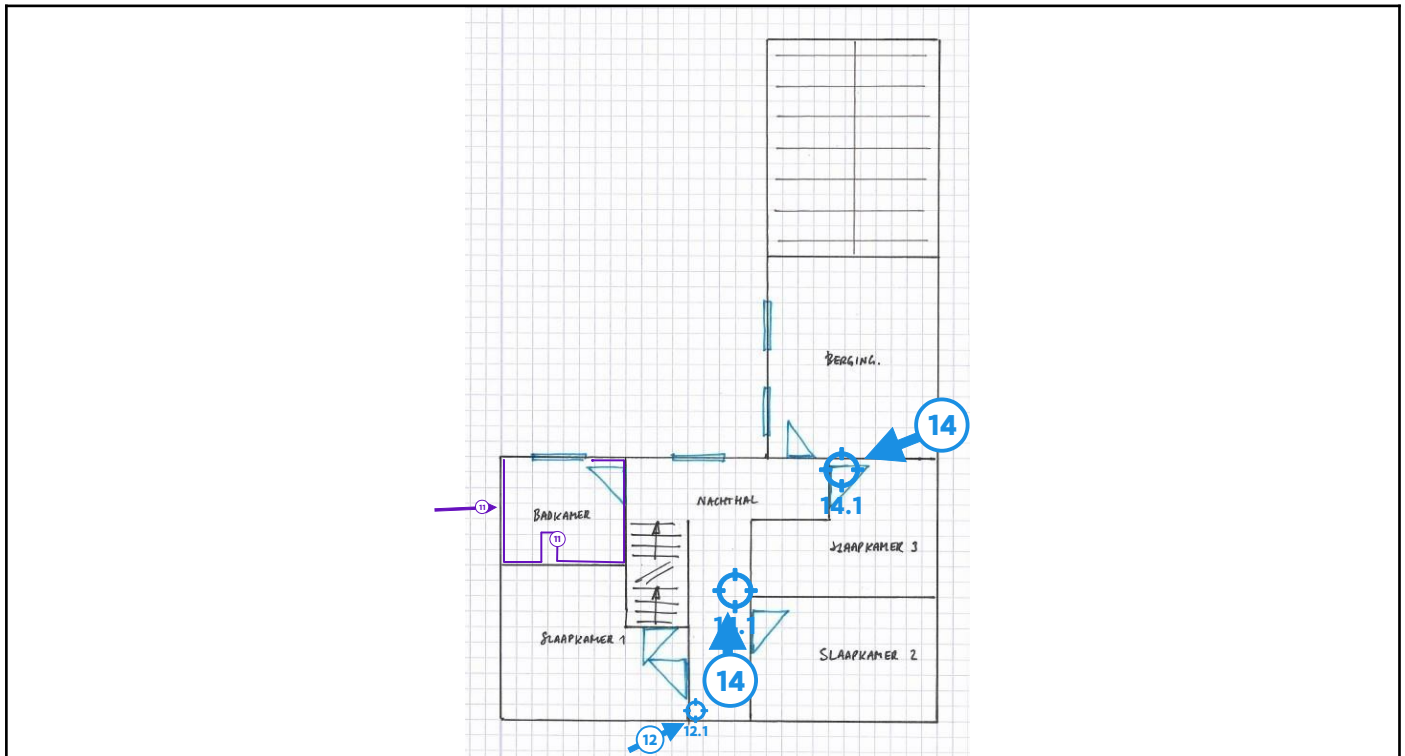
Plan 1.2: Zottegem - Ten Ede 11 - 1e Verdieping

Beschrijving	Type	Actie
11. Hechtingslaag wandtegels	Advies	-
12. Pleisterwerk Muren	Geen asbest	-
12.1 Code: MM01	Mengmonster	-
14. Pleisterwerk Plafond	Geen asbest	-
14.1 Code: MM02	Mengmonster	-

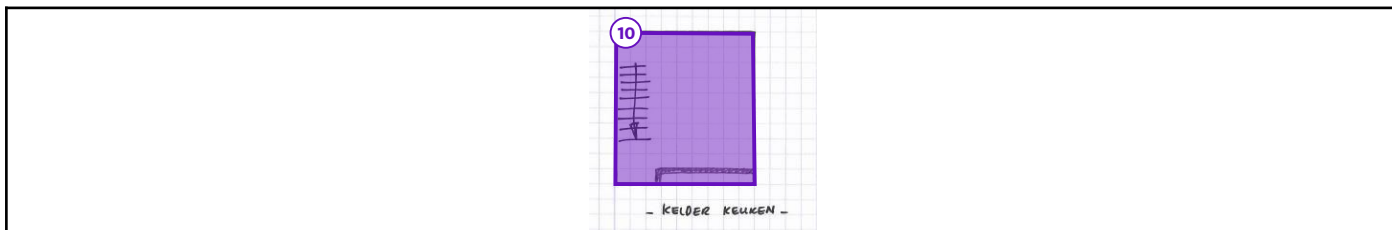
Plan 1.4: Zottegem - Ten Ede 11 - Kelder Keuken

Beschrijving	Type	Actie
10. Hechtingslaag vloertegels	Advies	-

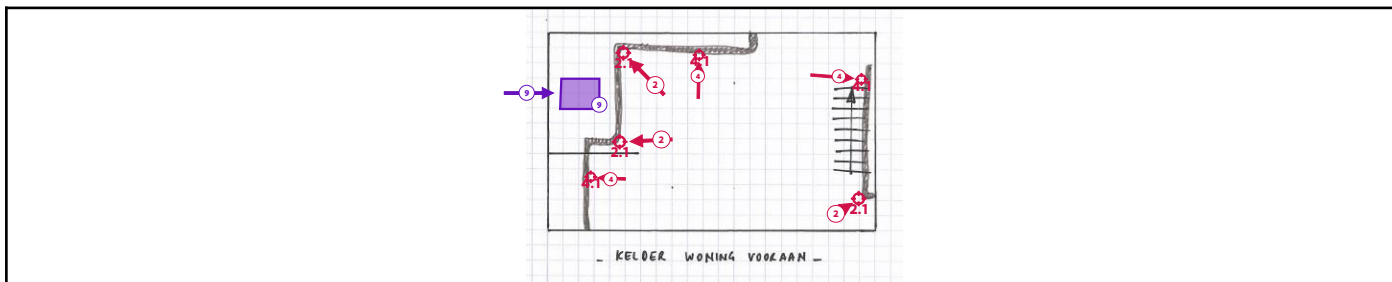
Plan 1.5: Zottegem - Ten Ede 11 - Kelder Woning vooraan

Beschrijving	Type	Actie
2. Buisisolatie (bocht)	Asbestmateriaal	Dringend verwijderen
2.1 Code: MM04	Mengmonster	-
4. Buisisolatie (recht)	Asbestmateriaal	Dringend verwijderen
4.1 Code: MM03	Mengmonster	-
9. Stookinstallatie	Advies	-

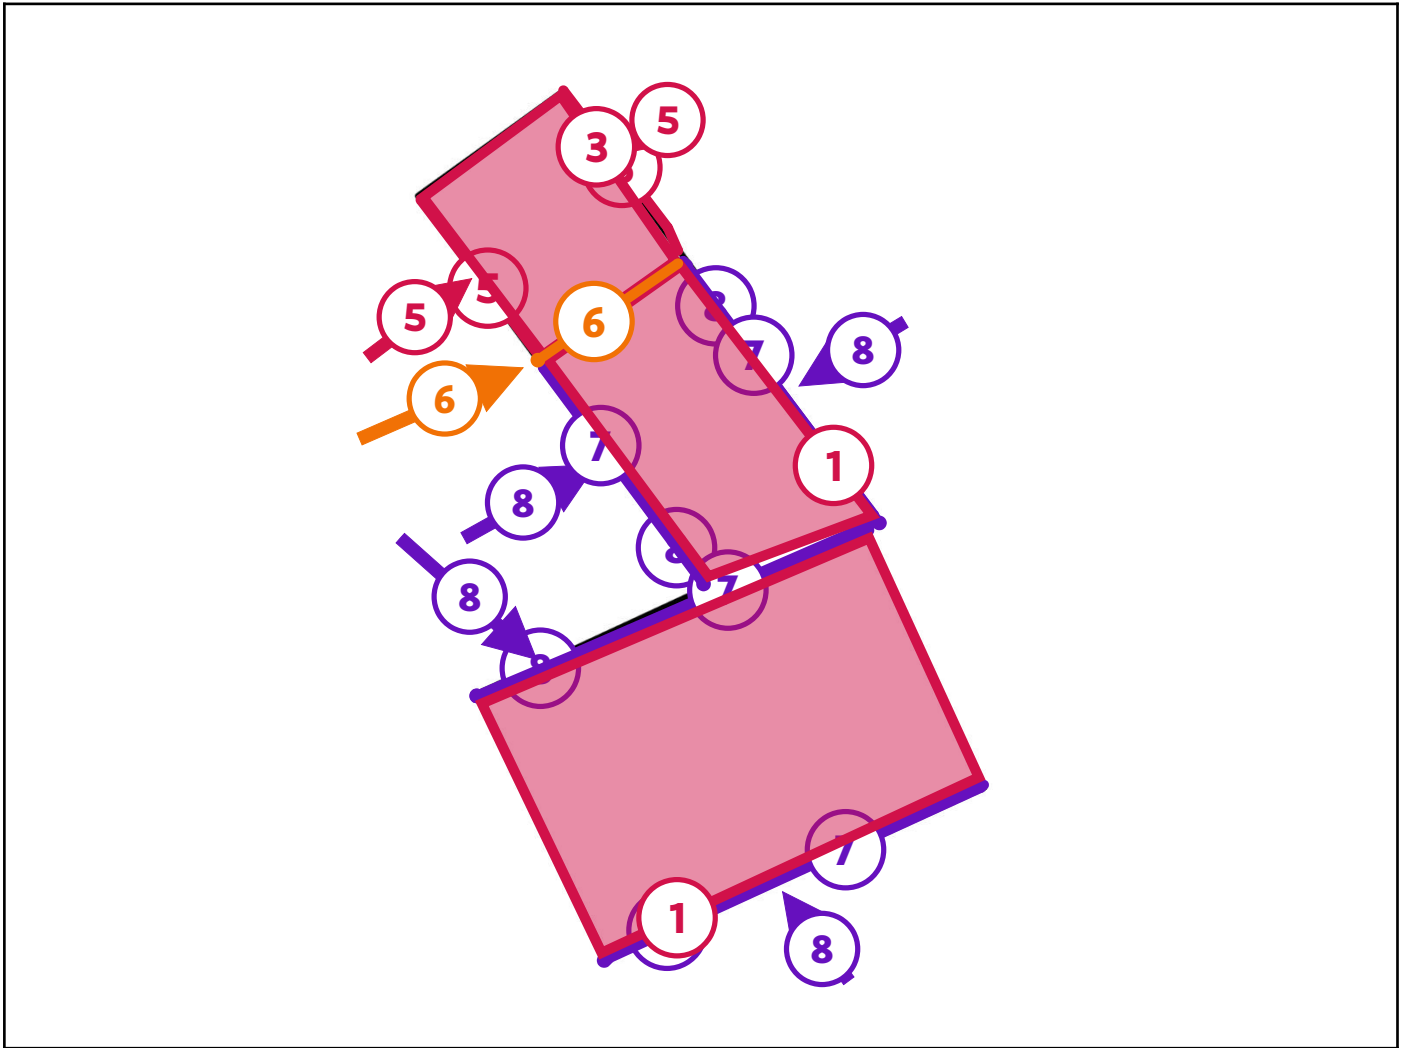
Plan 1.6: Hoofdgebouw plan

Beschrijving	Type	Actie
1. Leien dak	Asbestmateriaal	Dringend verwijderen
3. Golfplaten	Asbestmateriaal	Dringend verwijderen
5. Sediment in dakgoot	Asbestmateriaal	Dringend verwijderen
6. Leien zijgevel	Asbestmateriaal	Verwijderen
7. Sediment in dakgoot	Beperking	-
8. Sediment in dakgoot	Advies	-
