Asbestinventarisatetest

Ten Bosse 12, 9620 Zottegem

Attestnummer : 20240325-000094.000

Uitgegeven op : 25.03.2024

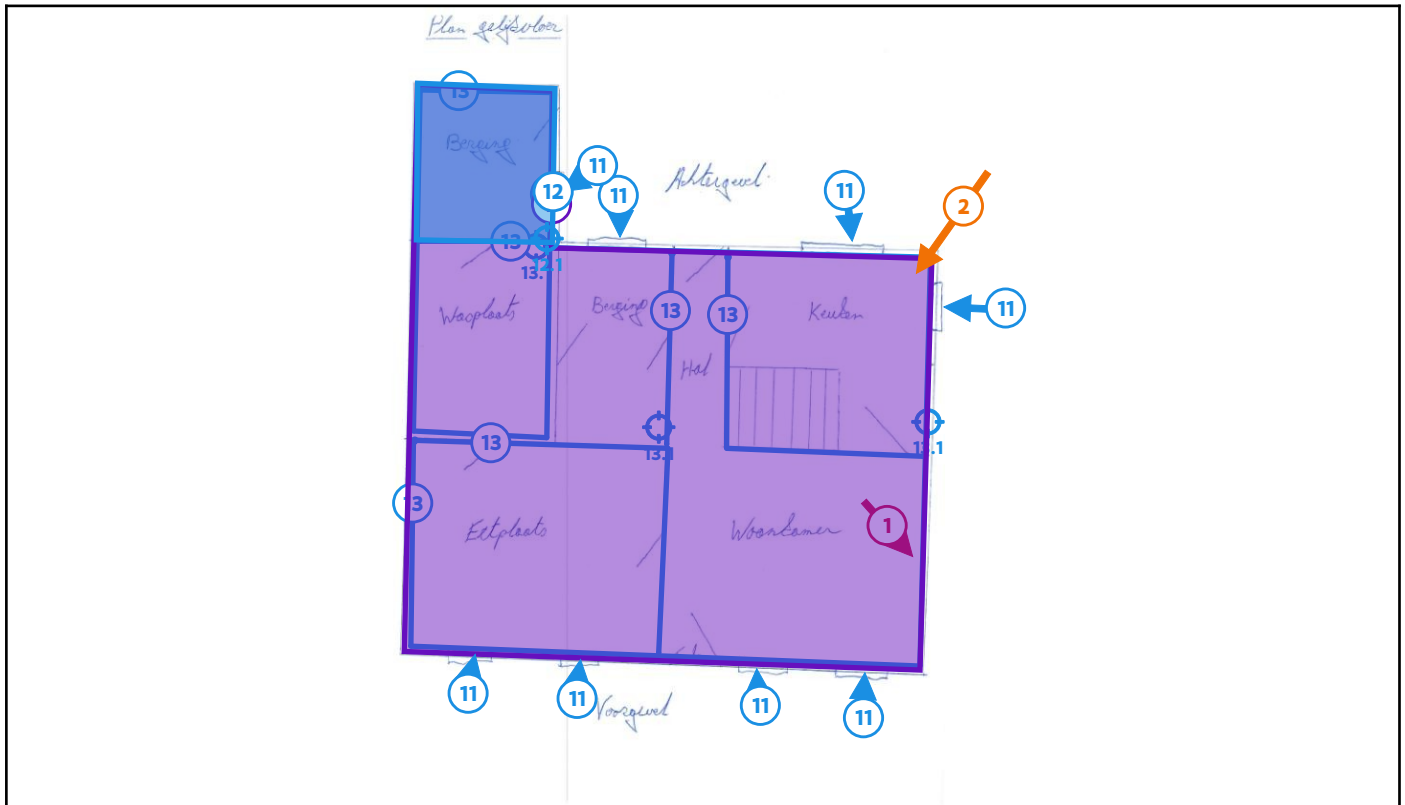
Plan 1.1: Plan gelijkvloers - woning

Beschrijving	Type	Actie
1. Dichtingskoord kachel - woning	Asbestmateriaal	Dringend verwijderen
2. Schouw - woning	Asbestmateriaal	Verwijderen
7. Pleisterwerk plafond - woning	Advies	-
11. Mastiek buitenschrijnwerk glas/hout - woning/achterbouw	Geen asbest	-
12. Roofing - woning	Geen asbest	-
12.1 Code: PM 4	Puntmonster	-
13. Pleisterwerk - wanden - woning	Geen asbest	-
13.1 Code: MM 1	Mengmonster	-

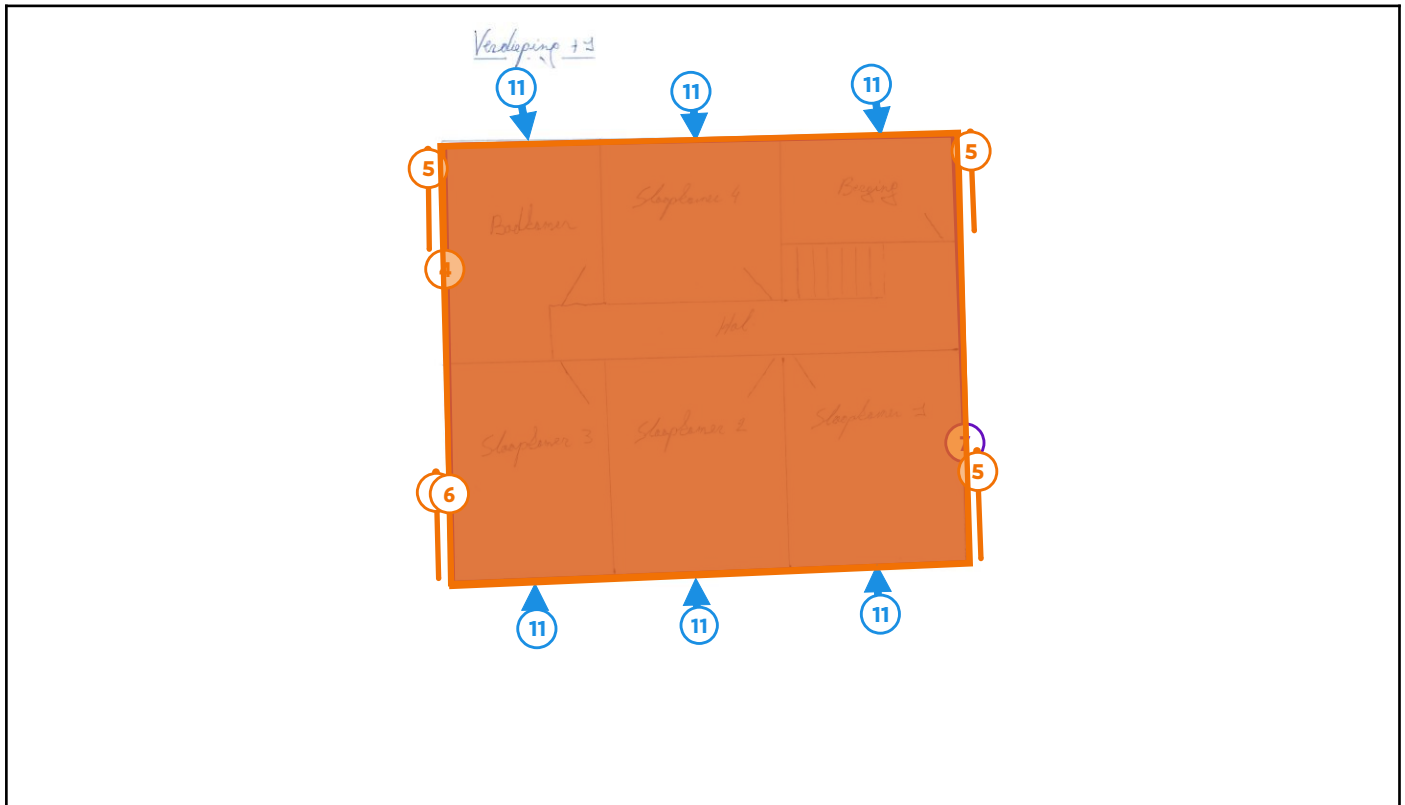
Plan 1.2: Plan verdiep +1 - woning

Beschrijving	Type	Actie
4. Vloerbekleding linoleum - woning	Asbestmateriaal	Verwijderen
5. Gevelleien dakkapel - woning	Asbestmateriaal	Verwijderen
6. Onderdakplaten - woning	Asbestmateriaal	Maatregelen nemen
7. Pleisterwerk plafond - woning	Advies	-
11. Mastiek buitenschrijnwerk glas/hout - woning/achterbouw	Geen asbest	-

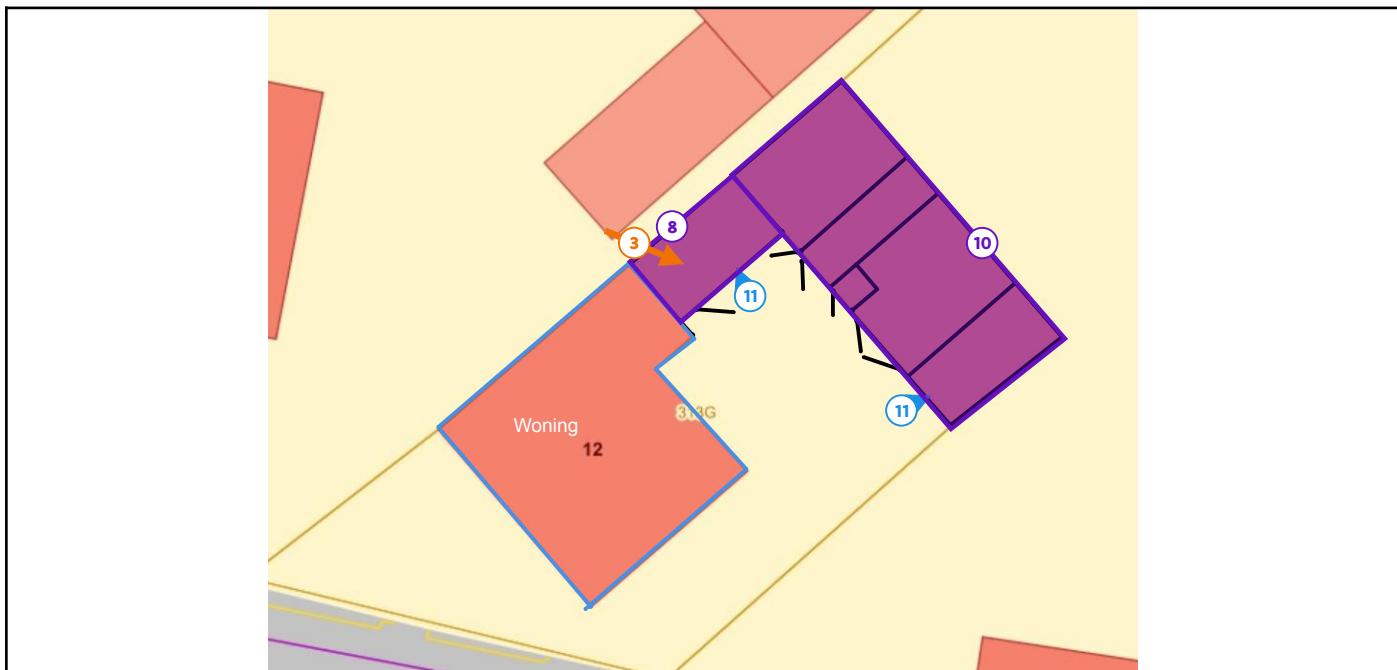
Plan 1.3: Plan gelijkvloers - bijgebouw/stallingen

Beschrijving	Type	Actie
3. Dichting brander - bijgebouw	Asbestmateriaal	Verwijderen
8. Onderdakfolie - bijgebouw	Advies	-
10. Onderdak - stallingen	Advies	-
11. Mastiek buitenschrijnwerk glas/hout - woning/achterbouw	Geen asbest	-

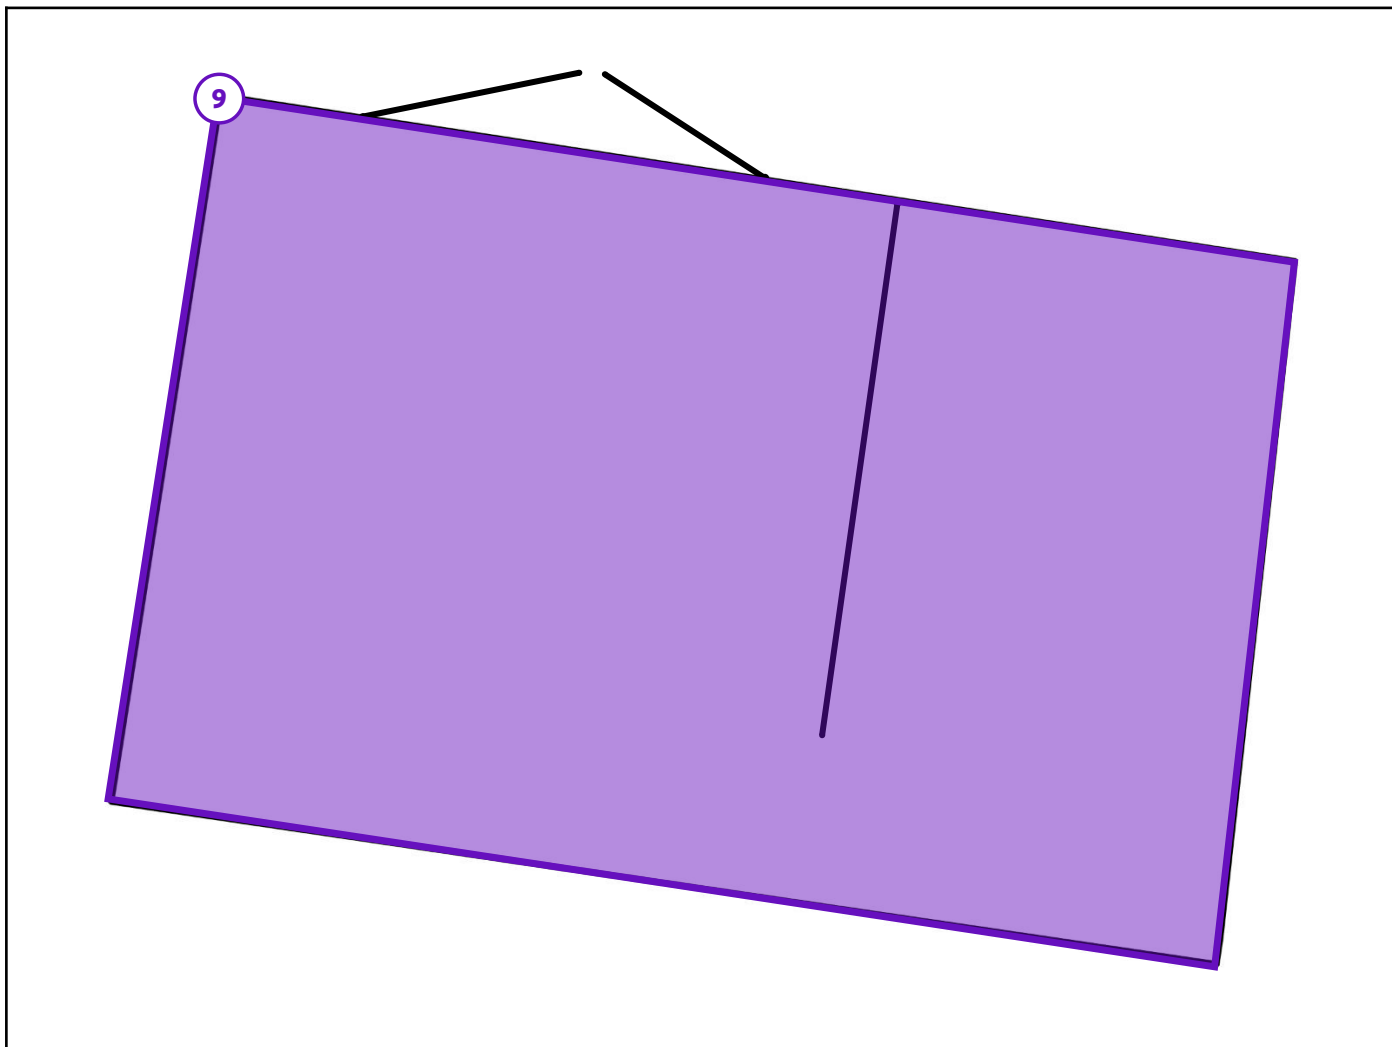
Plan 2.1: Grondplan zijgebouw

Beschrijving	Type	Actie
9. Onderdak - zijgebouw	Advies	-
