Asbestinventarisatetest

Spoorwegstraat 11, 9260 Wichelen

Attestnummer : 20240226-000481.000

Uitgegeven op : 26.02.2024

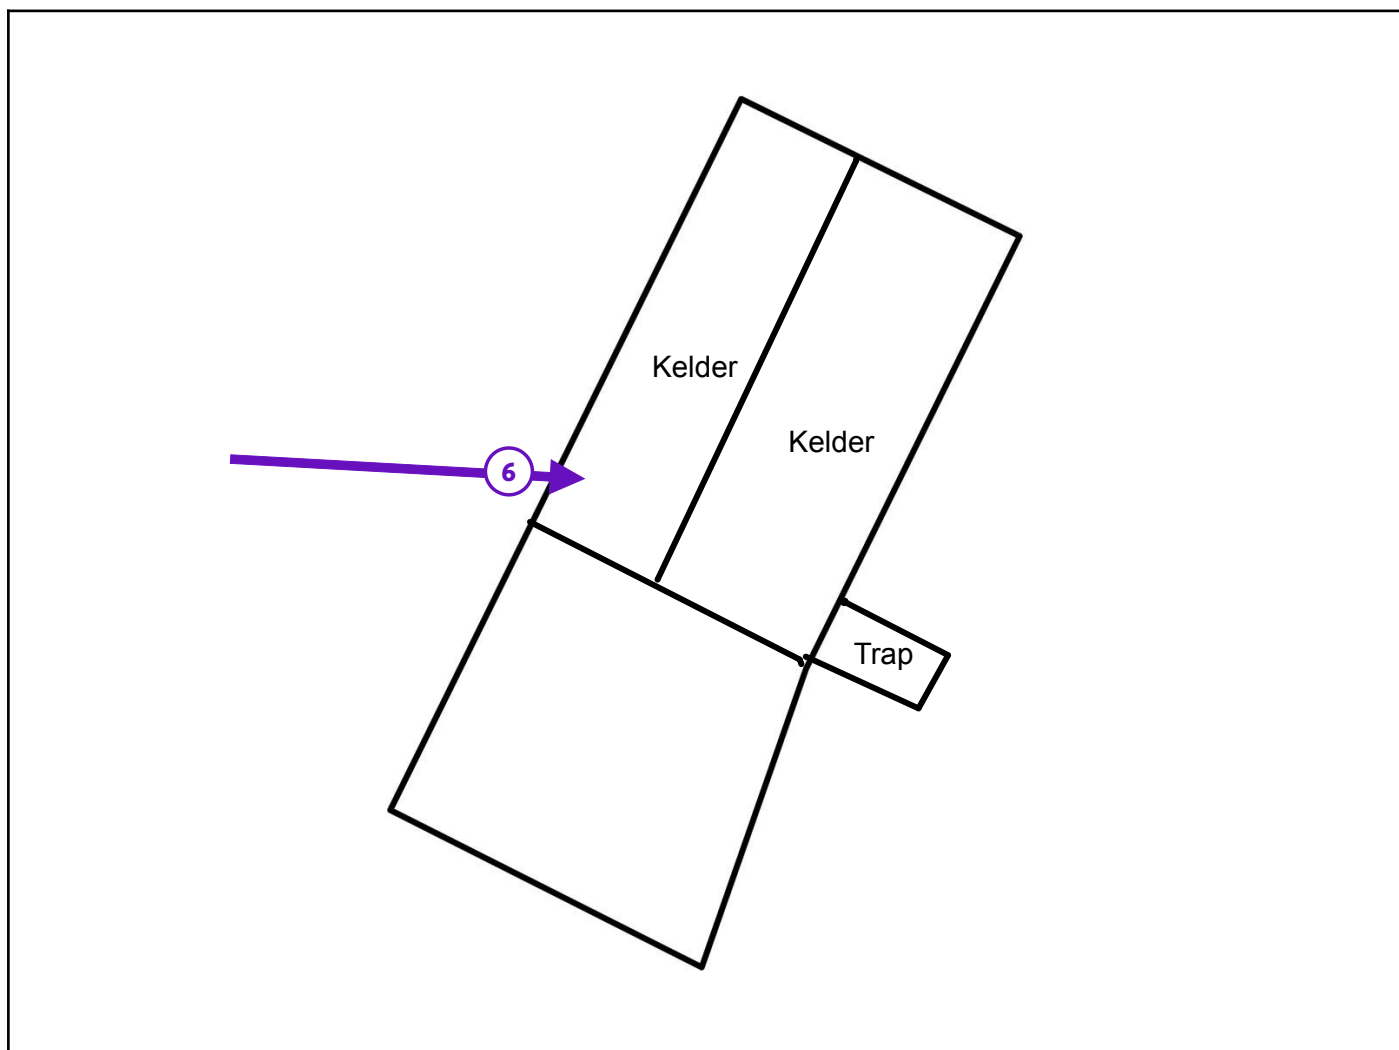
Plan 1.1: Kelder

Beschrijving	Type	Actie
6. Inboedel	Beperking	-

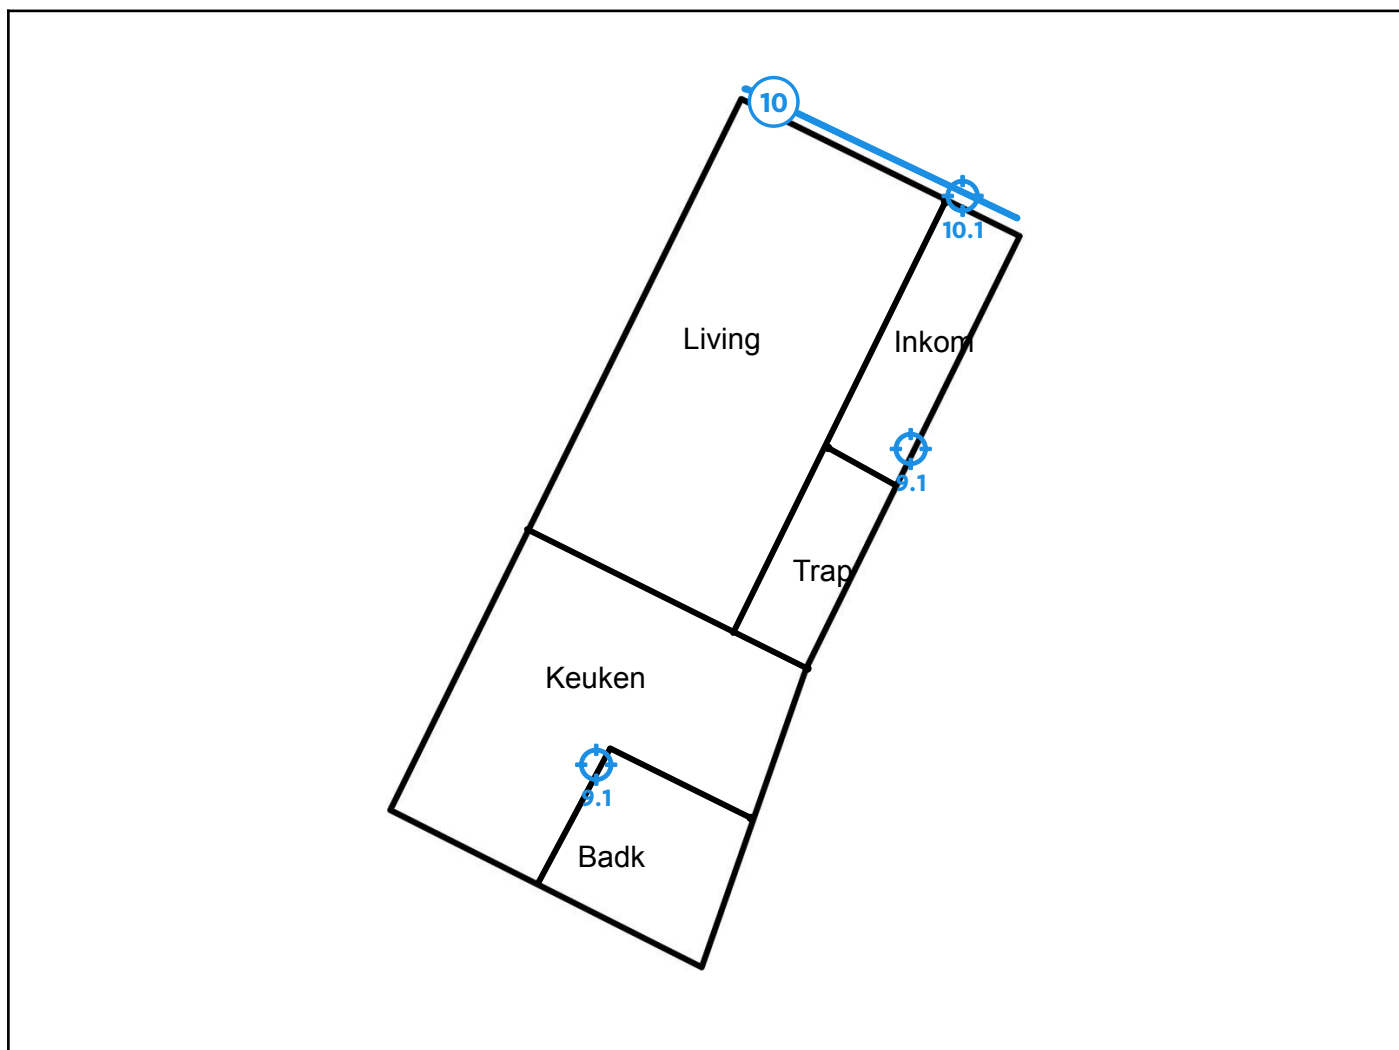
Plan 1.2: Gelijkvloers

Beschrijving	Type	Actie
9. Pleisterwerk muren	Geen asbest	-
9.1 Code: BDA24024/6	Mengmonster	-
10. Crepi	Geen asbest	-
10.1 Code: BDA24024/10	Mengmonster	-

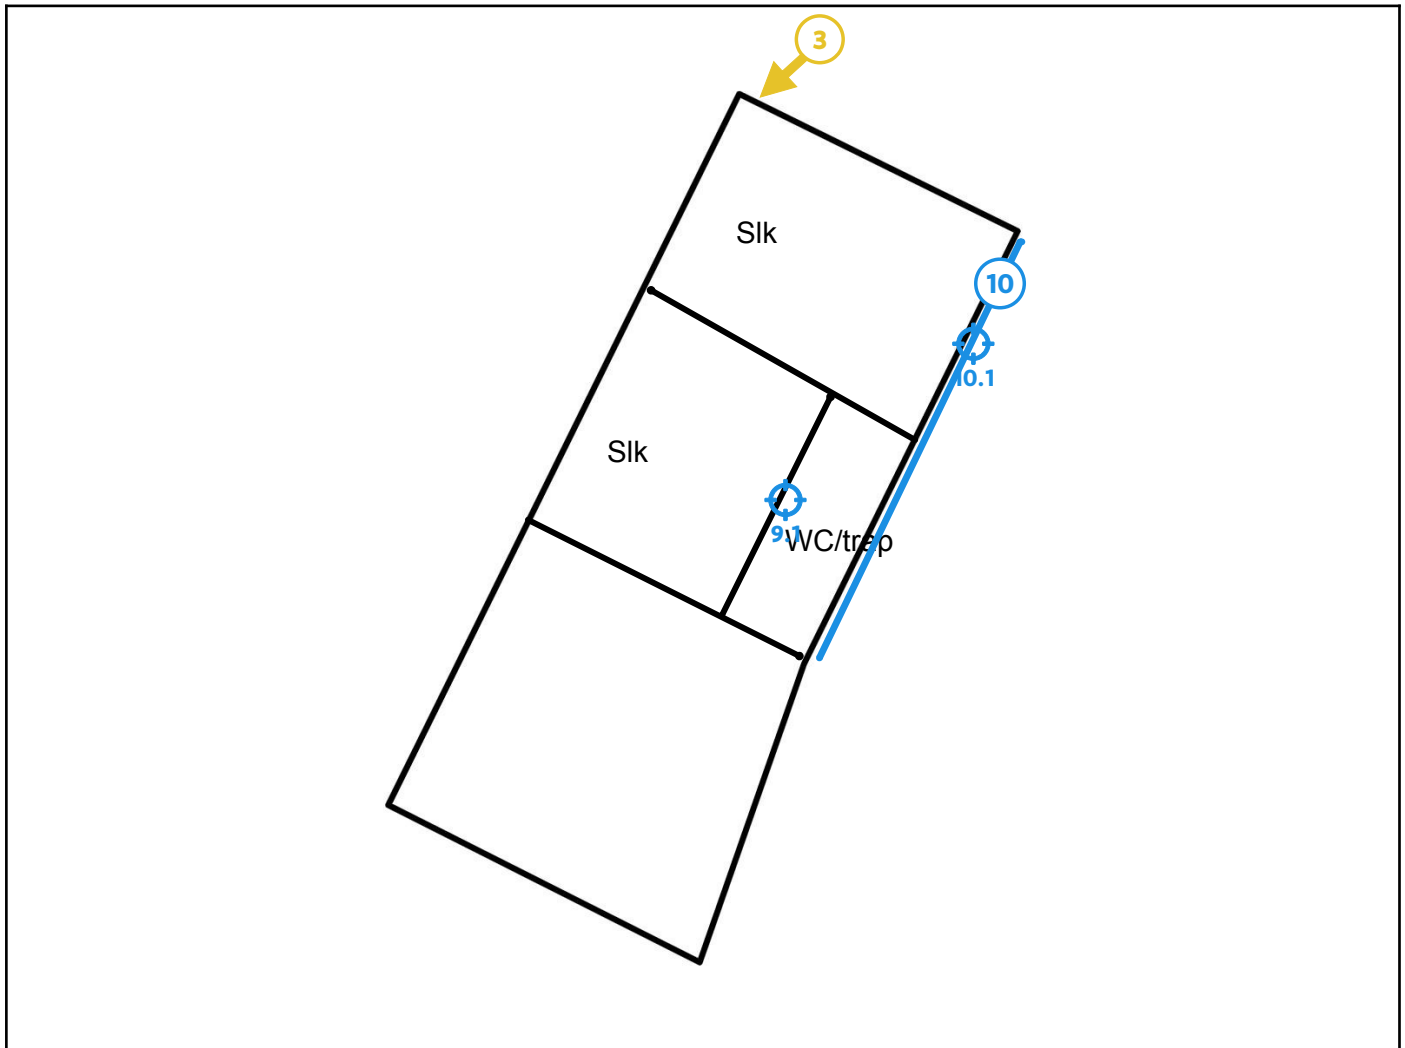
Plan 1.3: Eerste verdieping

Beschrijving	Type	Actie
3. Bakeliet	Asbestmateriaal	Zorgvuldig beheren
9. Pleisterwerk muren	Geen asbest	-
9.1 Code: BDA24024/6	Mengmonster	-
10. Crepi	Geen asbest	-
10.1 Code: BDA24024/10	Mengmonster	-

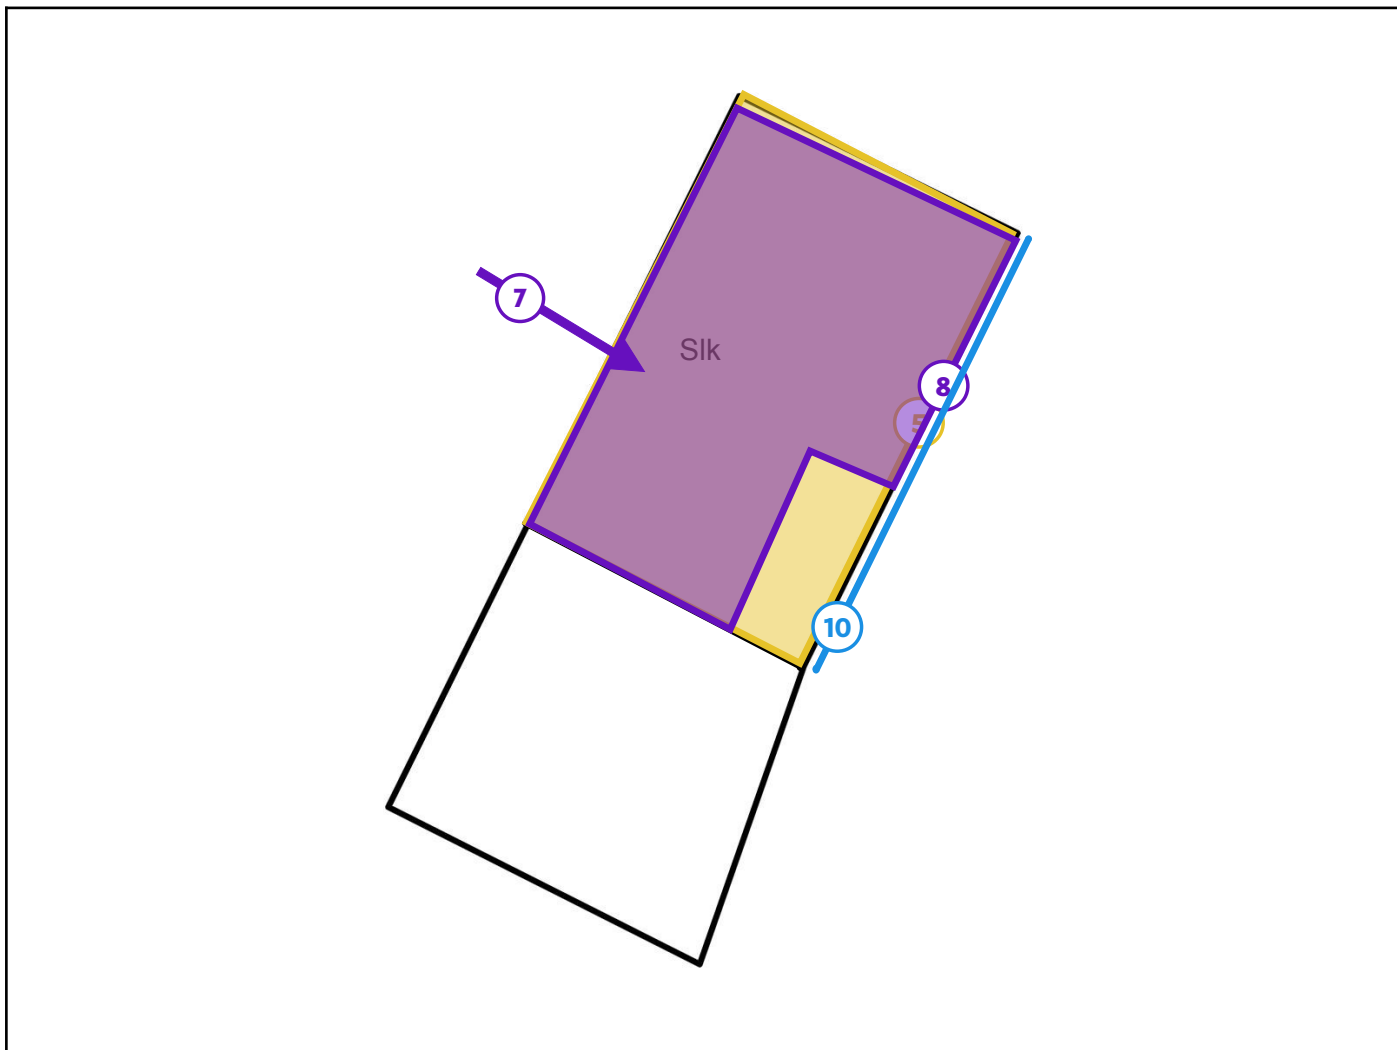
Plan 1.4: Tweede verdieping / dak

Beschrijving	Type	Actie
5. Onderdak	Asbestmateriaal	Zorgvuldig beheren
7. Pleisterwerk plafonds	Advies	-
8. Vinylvloer	Advies	-
10. Crepi	Geen asbest	-

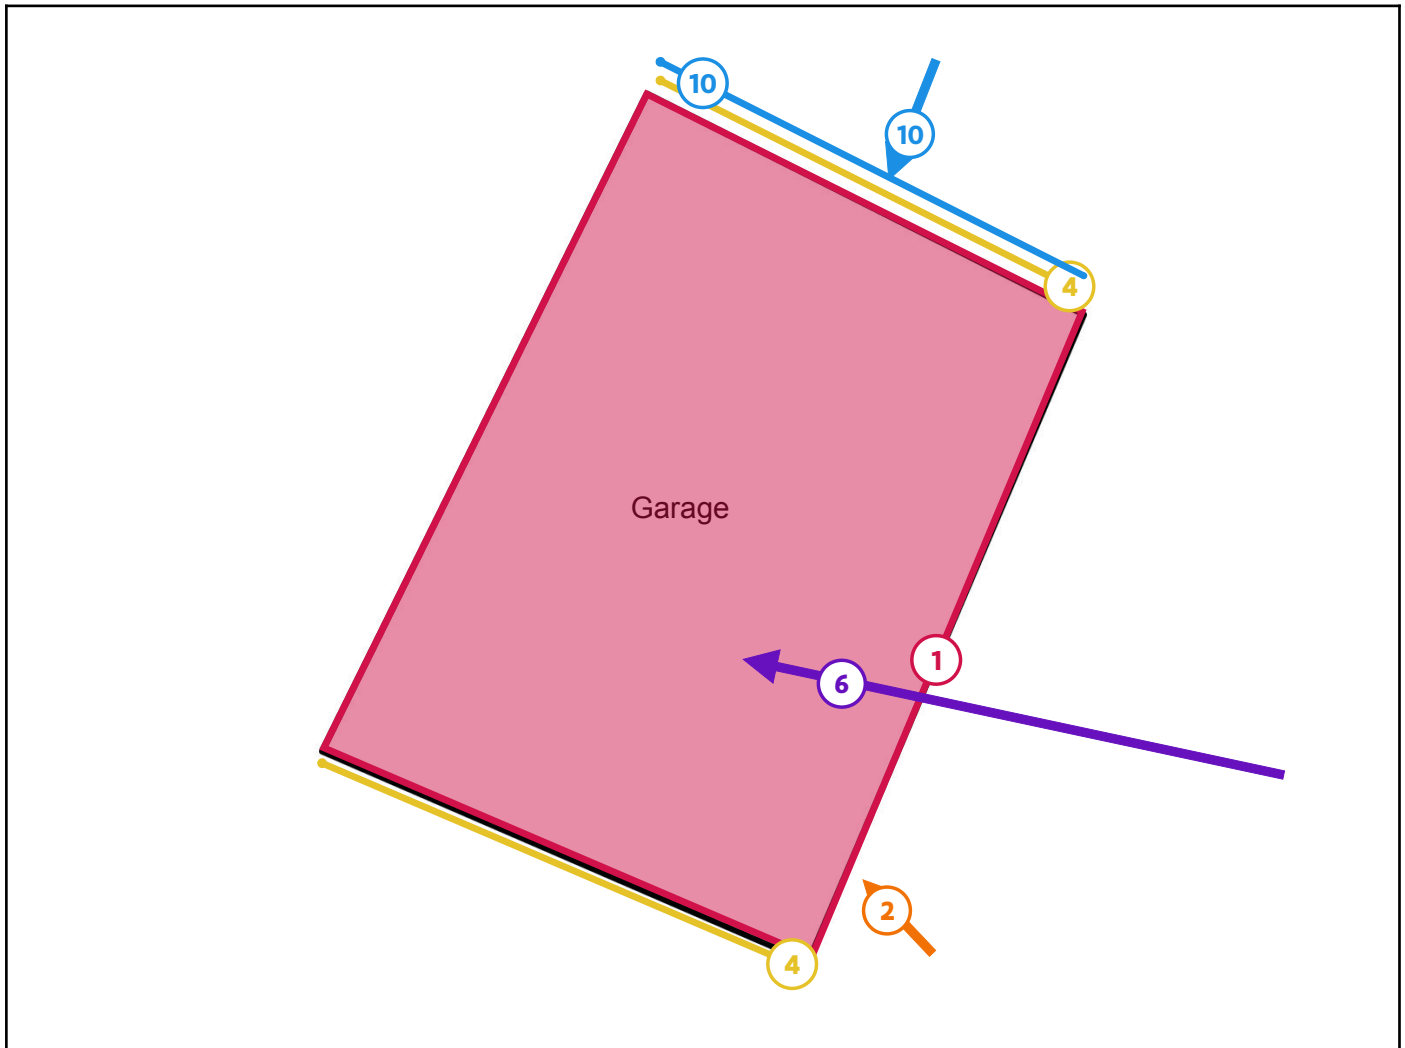
Plan 2.1: Garage

Beschrijving	Type	Actie
1. Golfplaten	Asbestmateriaal	Dringend verwijderen
2. Roofing	Asbestmateriaal	Verwijderen
4. Dekstenen	Asbestmateriaal	Zorgvuldig beheren
6. Inboedel	Beperking	-
10. Crepi	Geen asbest	-
