Asbestinventarisatetest

42018A0750/00W000

Attestnummer : 20240226-000452.000

Uitgegeven op : 26.02.2024

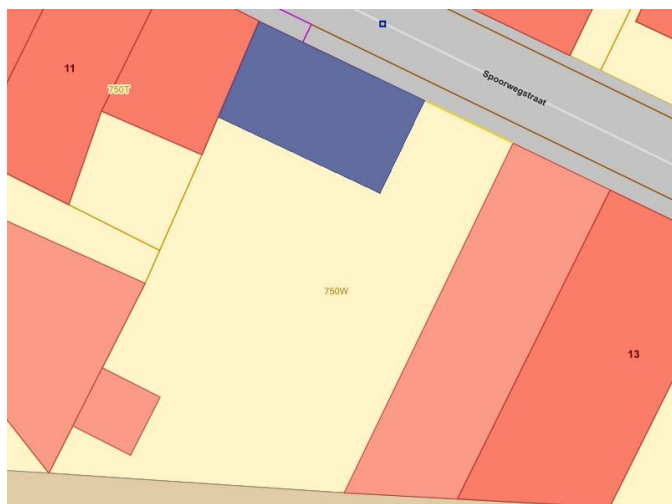
Zone 1: Bijgebouw

- 1 Asbestmateriaal**
- 1 Beperking**
- 0 Uitsluiting
- 0 Roerend goed
- 0 Puin, steenslag, (water)bodem
- 0 Advies
- 1 Geen asbest**

Beschrijving	Type	Actie
1. Golfplaten	Asbestmateriaal	Dringend verwijderen
5. Slotvaste garagepoorten	Beperking	-
8. Crepi	Geen asbest	-
8.1 Code: BDA24025/6	Mengmonster	-

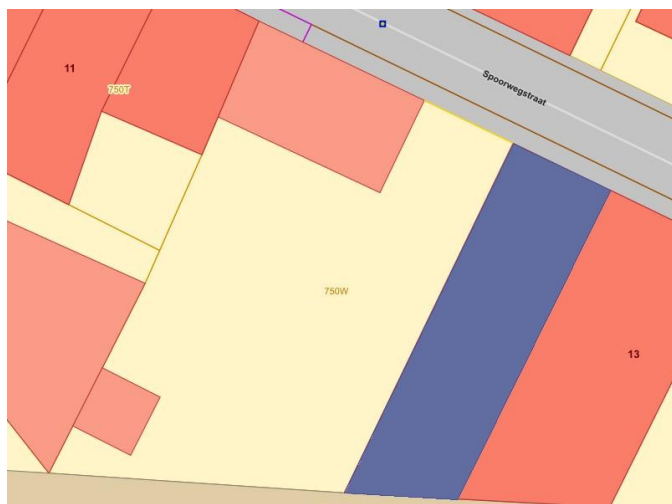
Zone 2: Bijgebouw

- 2 Asbestmaterialen**
- 3 Beperkingen**
- 0 Uitsluitingen
- 0 Roerende goederen
- 1 Puin, steenslag, (water)bodem**
- 0 Adviezen
- 1 Geen asbest**

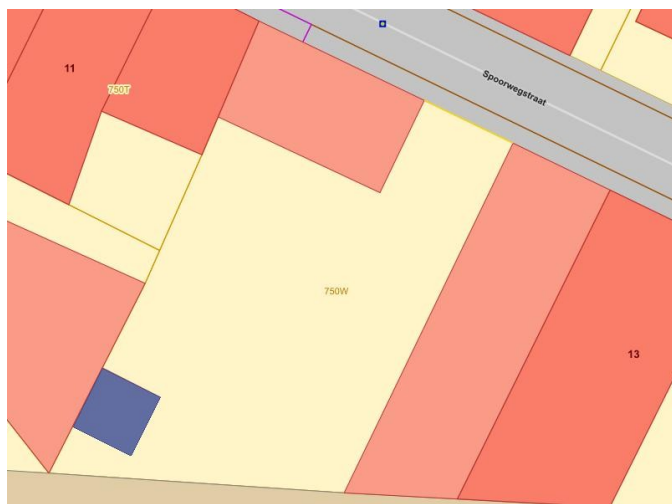
Zone 3: Bijgebouw

1 Asbestmateriaal
