# Asbestinventarisatetest

Mevrouw Courtmanspark 121, 9200 Dendermonde

Attestnummer : 20240927-000045.000

Uitgegeven op : 27.09.2024

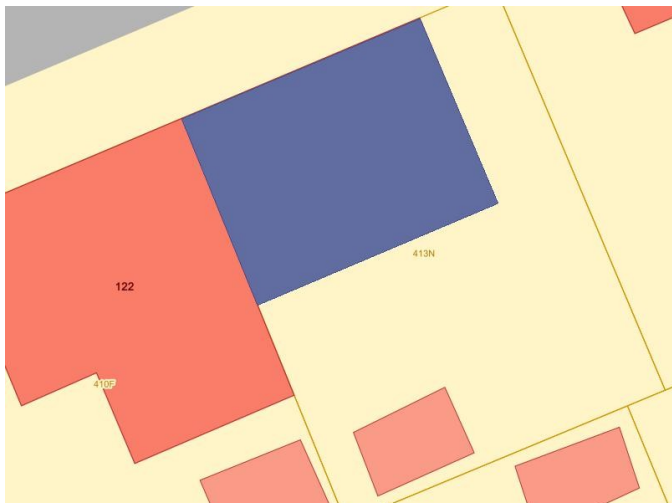
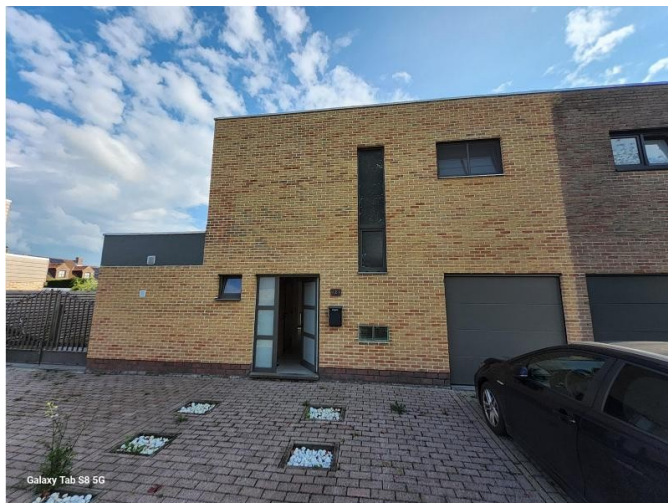
## Zone 1: Woning

- 1 Asbestmateriaal**
- 1 Beperking**
- 0 Uitsluitingen**
- 0 Roerende goederen**
- 0 Puin, steenslag, (water)bodem**
- 1 Advies**
- 2 Geen asbest**

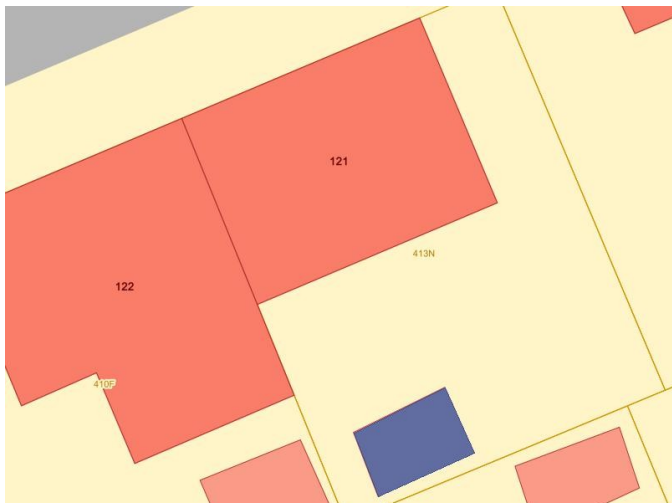
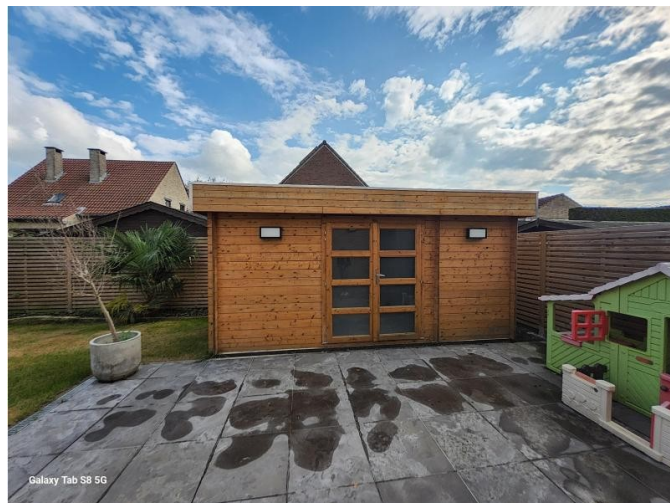
## Zone 2: Tuinhuis

- 0 Asbestmaterialen
- 0 Beperkingen
- 1 Uitsluiting**
- 0 Roerende goederen
- 0 Puin, steenslag, (water)bodem
- 0 Adviezen
- 0 Geen asbest
