Asbestinventarisatetest

Urselseweg 82, 9910 Aalter

Attestnummer : 20241105-000224.000

Uitgegeven op : 05.11.2024

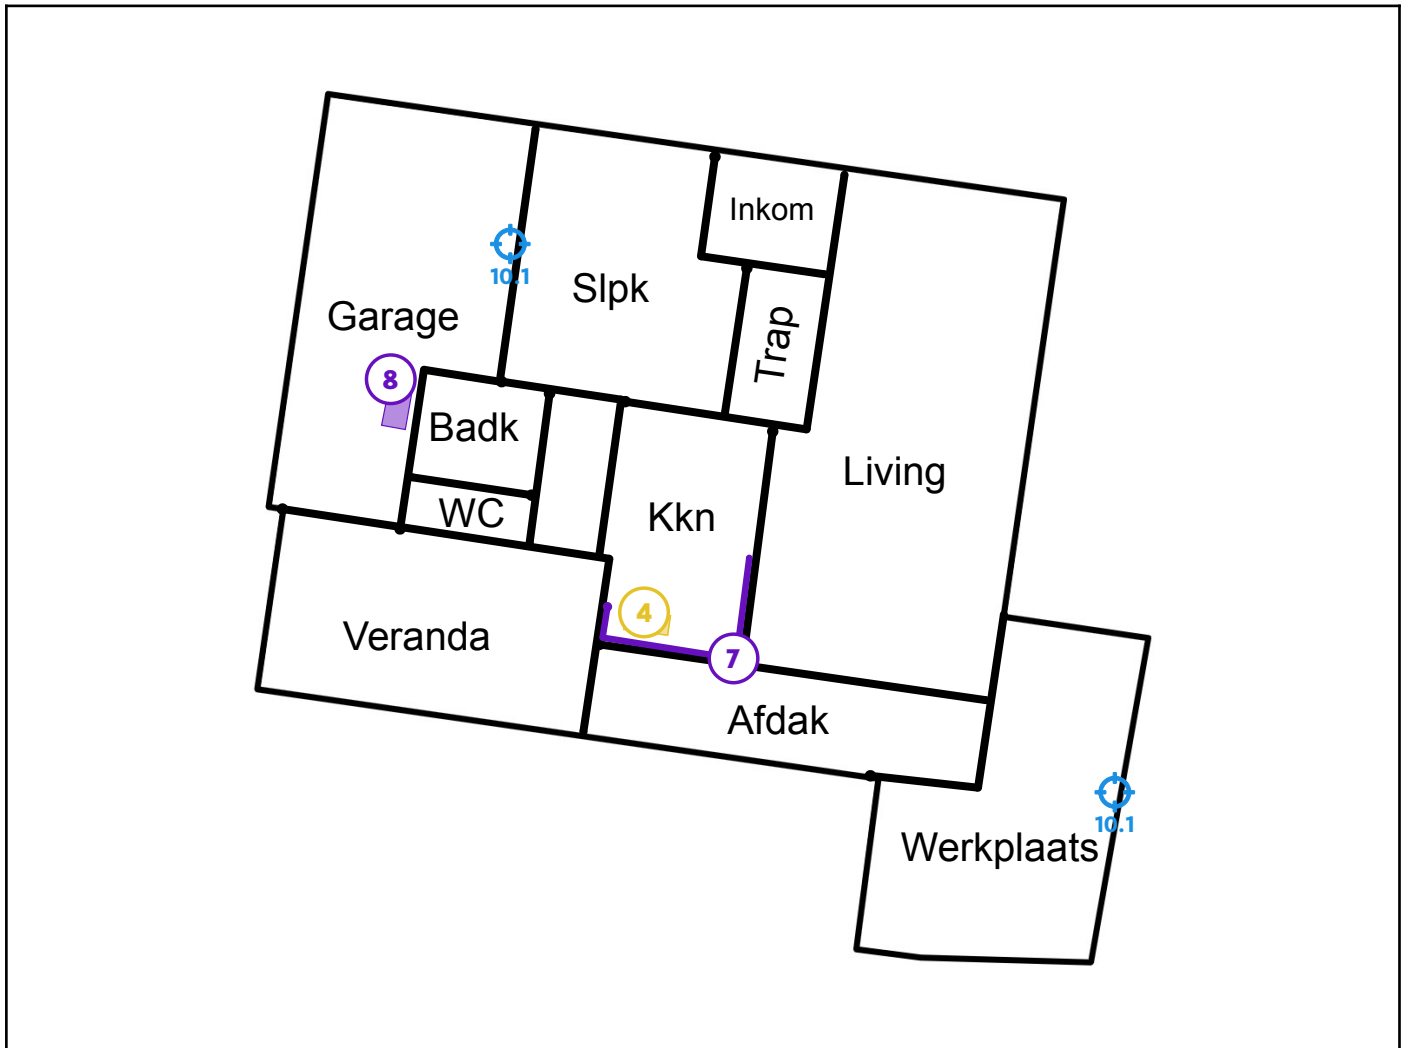
Plan 1.1: Gelijkvloers

Beschrijving	Type	Actie
4. Coating op spoelbak keuken	Asbestmateriaal	Zorgvuldig beheren
7. Tegellijm	Advies	-
8. Boiler in garage geplaatst voor 2001	Advies	-
10. Pleisterwerk aan muren	Geen asbest	-
10.1 Code: MM01	Mengmonster	-

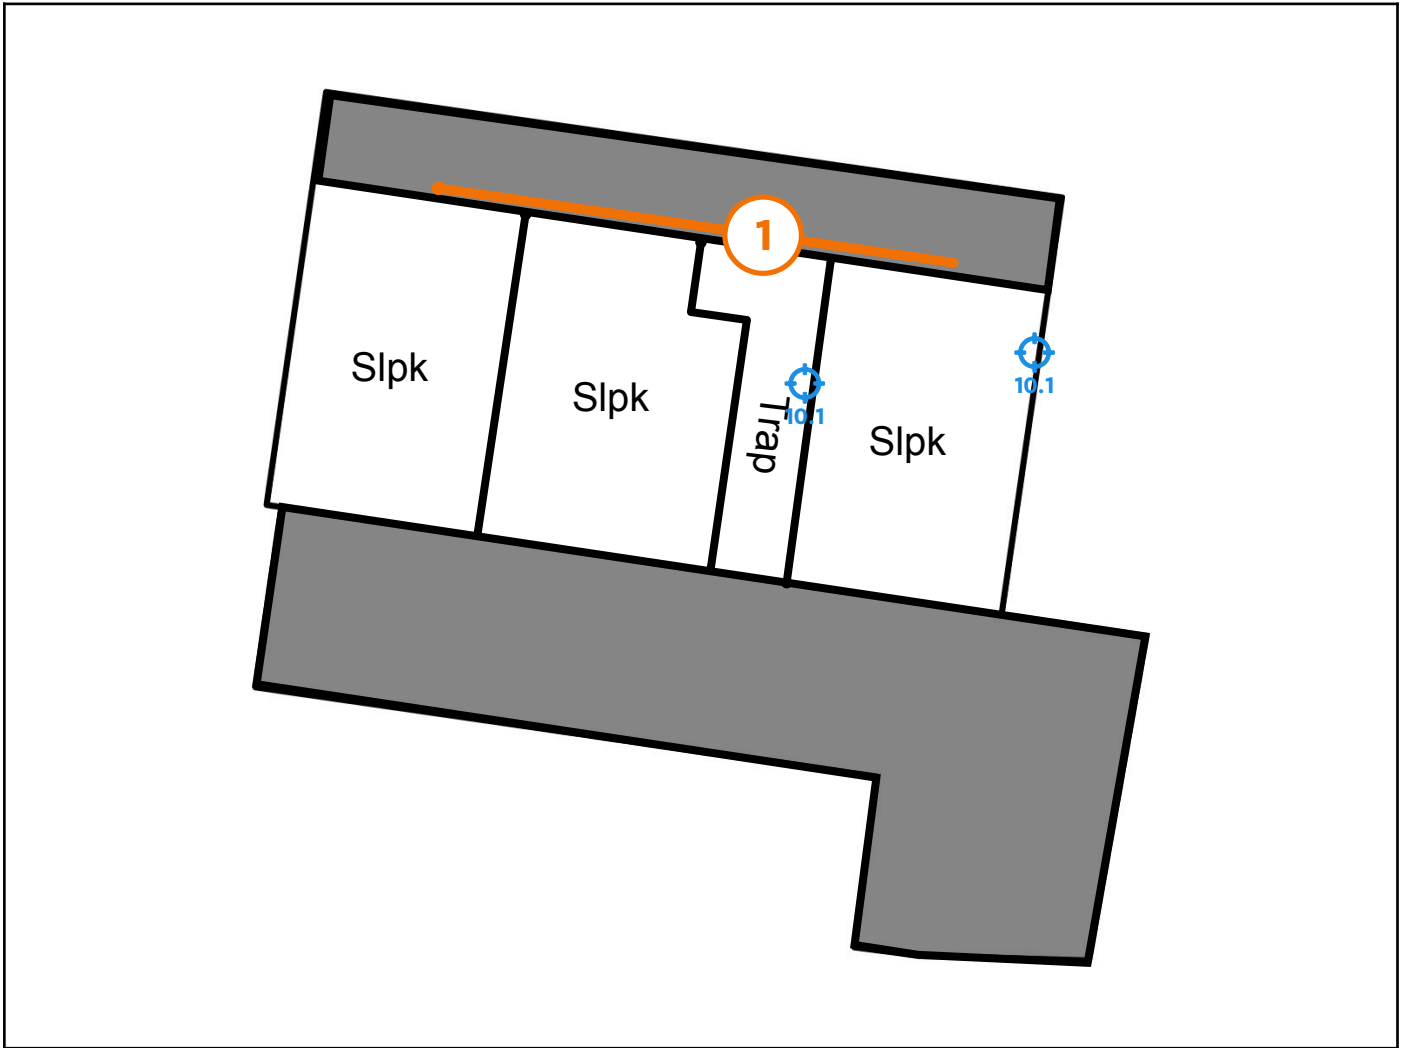
Plan 1.2: Woning plan

Beschrijving	Type	Actie
1. Platen tegen dakrand dakkapel	Asbestmateriaal	Verwijderen
10. Pleisterwerk aan muren	Geen asbest	-
10.1 Code: MM01	Mengmonster	-

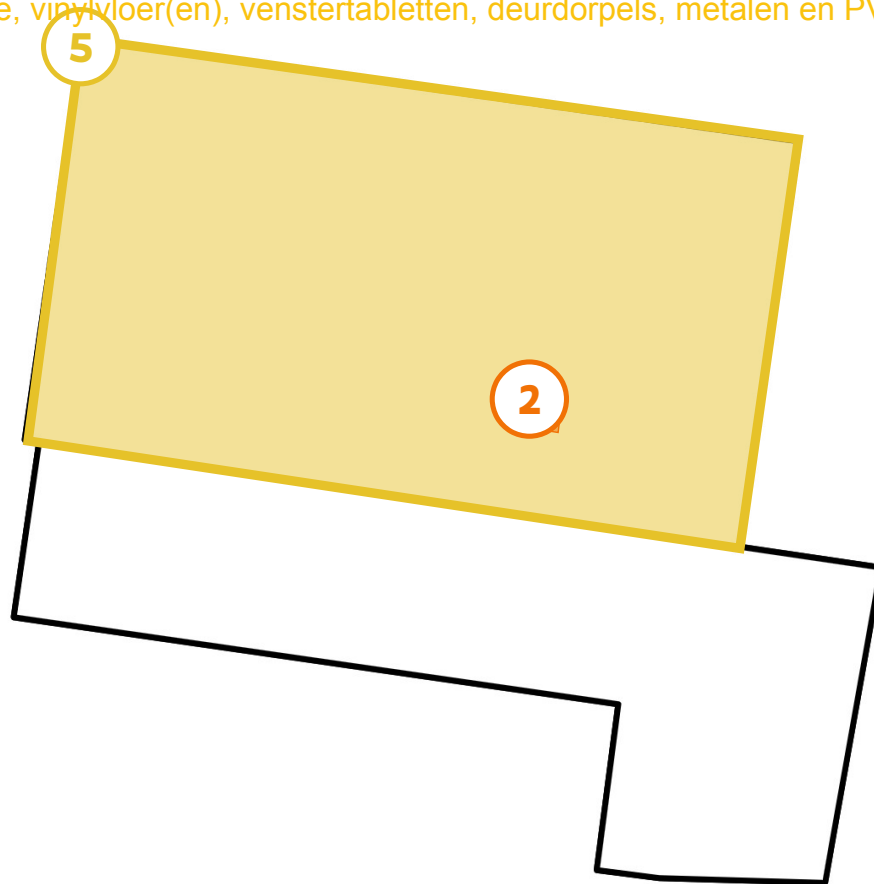
Plan 1.3: Woning plan

Al het oude schrijnwerk dat mastiek bevat die (half)hard is geworden is verdacht.
Al het waarneembaar pleisterwerk aanwezig op de muren van de woning.
Al het oud elektrisch (schakel)materieel van bakeliet is verdacht.

Beschrijving	Type	Actie
2. Asbestcementen rookgaskanaal op dak	Asbestmateriaal	Verwijderen
3. Bakeliet (aftakdozen, schakelaars,...)	Asbestmateriaal	Zorgvuldig beheren
5. Onderdak woning	Asbestmateriaal	Zorgvuldig beheren
6. Mastiek ramen en deuren	Asbestmateriaal	Zorgvuldig beheren
9. Niet verdachte toepassingen.	Advies	-
10. Pleisterwerk aan muren	Geen asbest	-
