# Asbestinventarisatetest

Sint-Trudoplein 15, 3530 Houthalen-Helchteren

Attestnummer : 20231209-000028.000

Uitgegeven op : 09.12.2023

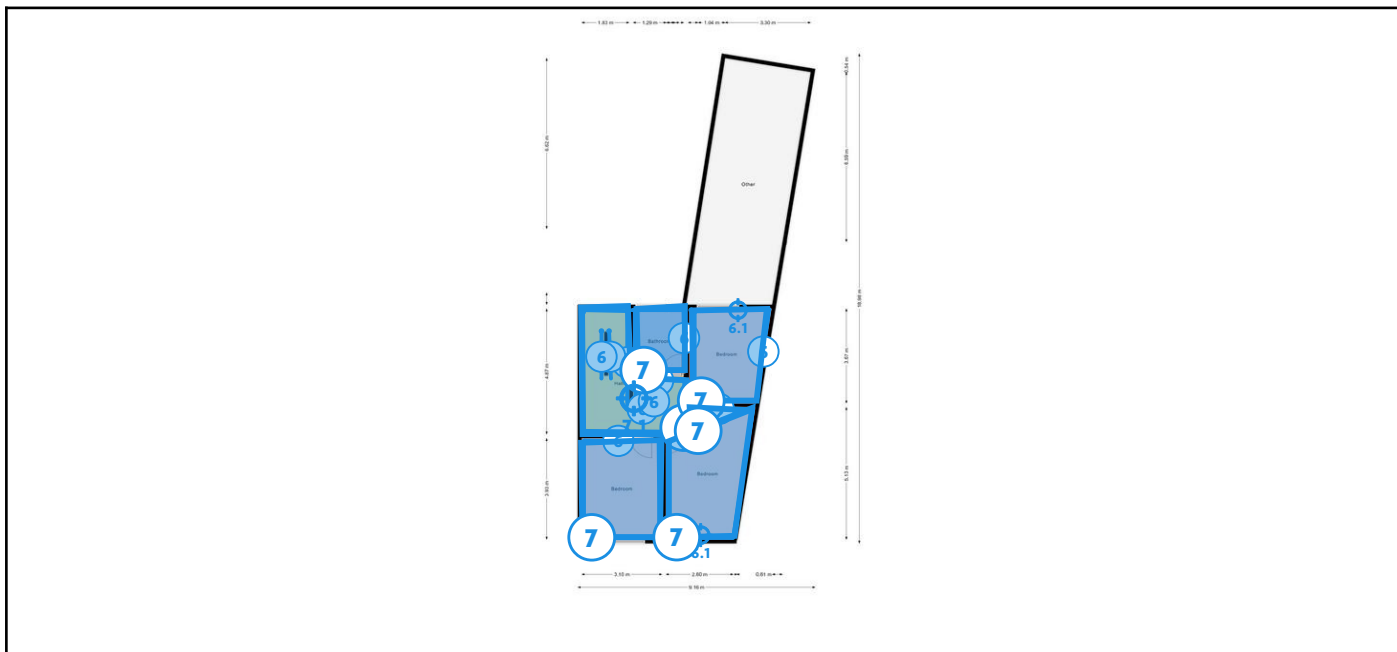
## Plan 1.2: Bovenverdieping

Beschrijving	Type	Actie
6. Pleisterwerk wand	Geen asbest	-
6.1 Code: MM01	Mengmonster	-
7. Pleisterwerk Plafond	Geen asbest	-
7.1 Code: MM02	Mengmonster	-

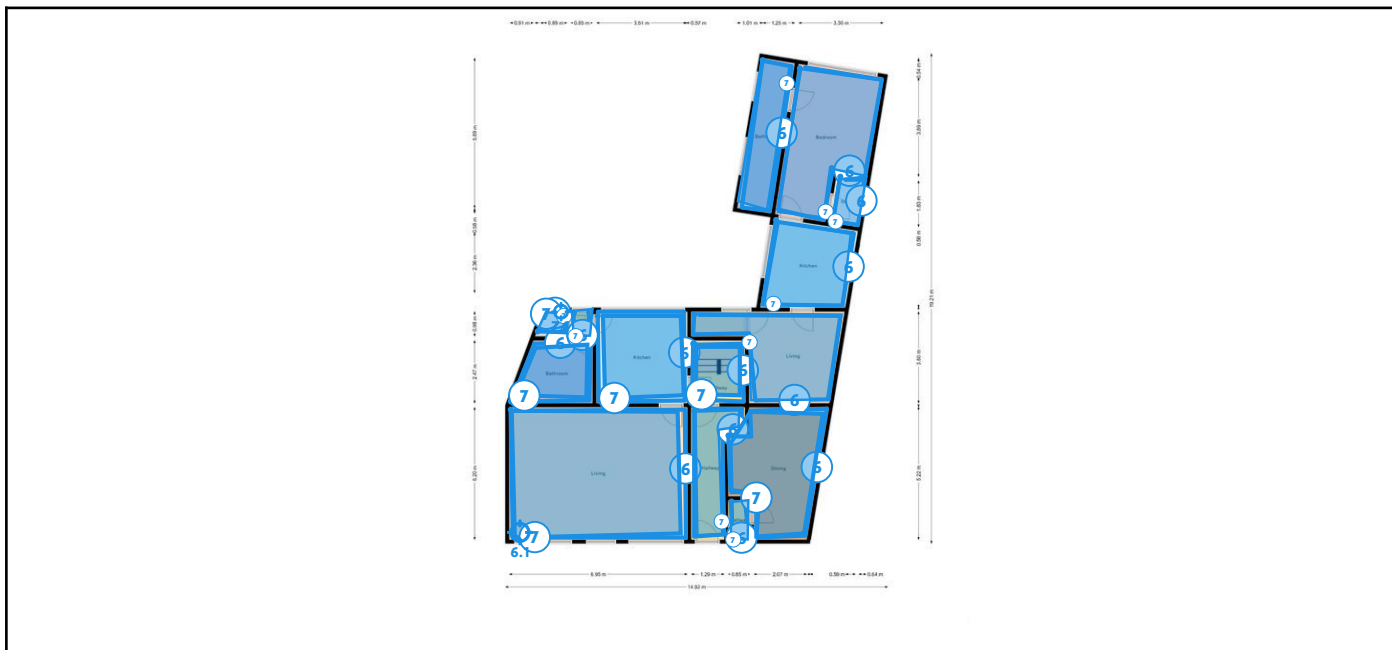
## Plan 1.3: Gelijkvloers

Beschrijving	Type	Actie
6. Pleisterwerk wand	Geen asbest	-
6.1 Code: MM01	Mengmonster	-
7. Pleisterwerk Plafond	Geen asbest	-
7.1 Code: MM02	Mengmonster	-

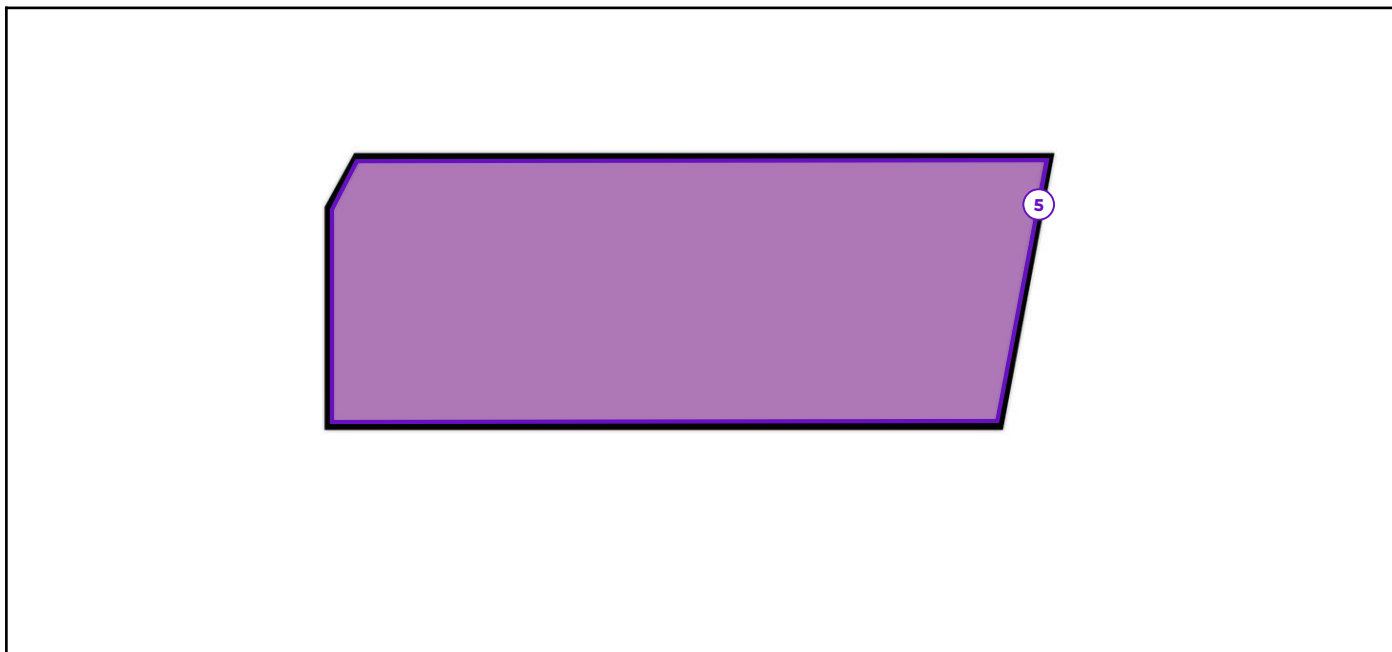
## Plan 1.4: Zolder

Beschrijving	Type	Actie
5. Onderdak	Beperking	-

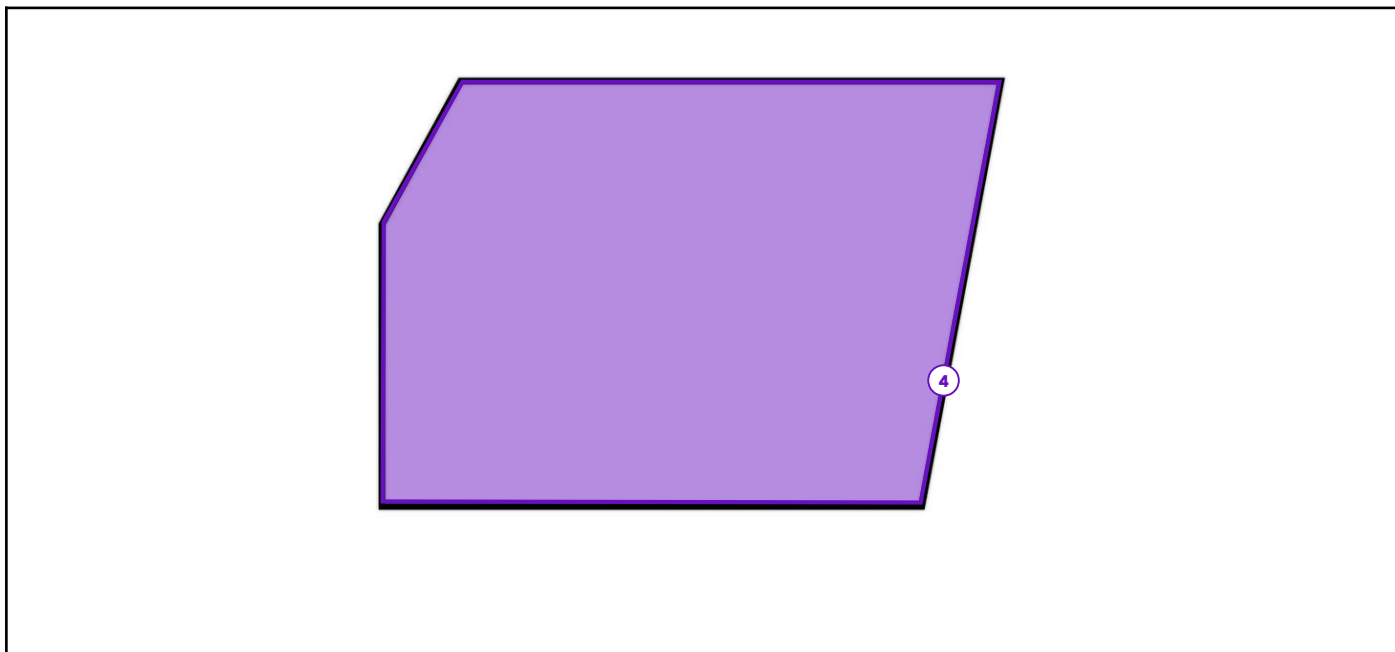
## Plan 1.5: Dak

Beschrijving	Type	Actie
4. Dakleien	Beperking	-

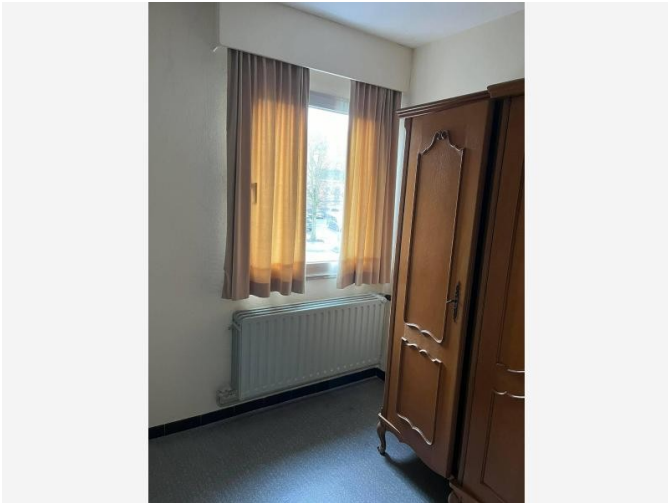
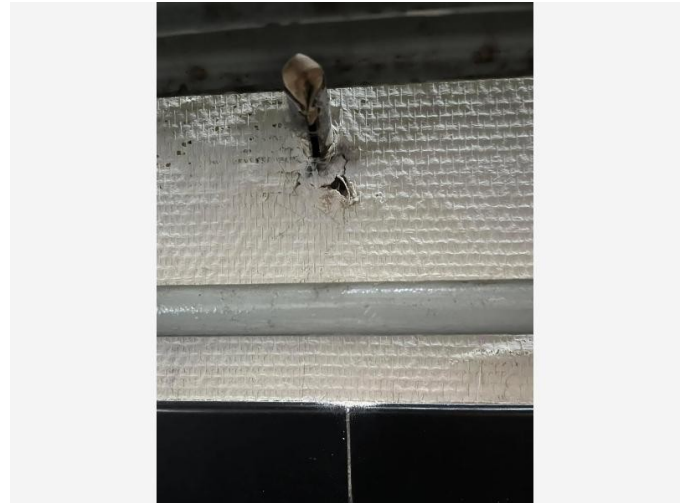
## Fiche 6: Pleisterwerk wand

Geen asbest

Beschrijving	Pleisterwerk wand
Omgeving	Binnen
Primaire drager	Binnenwand

<b>Bindmiddel van materiaal</b>	Gips - kalk
<b>Gebondenheid op basis van bindmiddel</b>	Niet-hechtgebonden
<b>Hoeveelheid (oppervlakte - dikte - aantal)</b>	• 201,00 m <sup>2</sup> - 5,00 cm - 1 stuk
<b>Totaal volume</b>	10,05 m <sup>3</sup>
<b>Identificatiemethode</b>	Vaststelling met monstername
<b>Destructieve handeling voor identificatie</b>	Nee

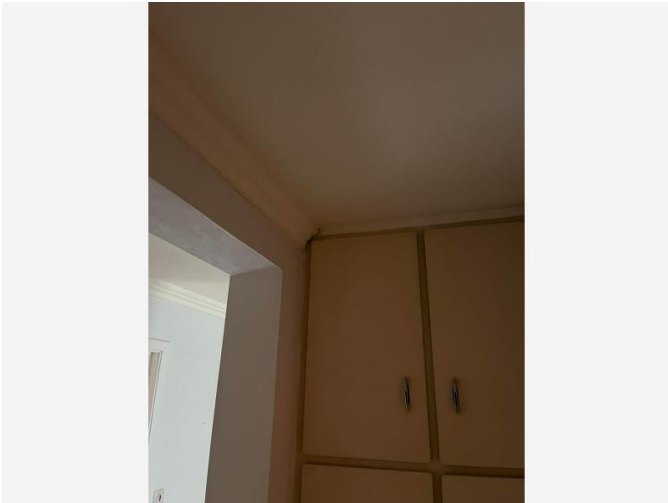
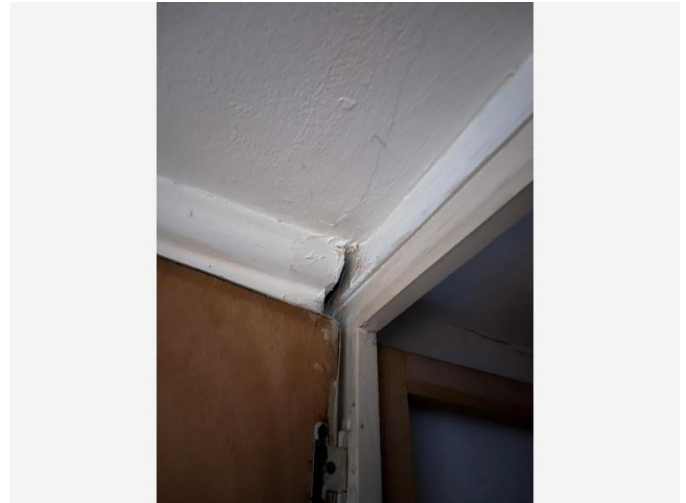
Beschrijving	Pleisterwerk Plafond
Omgeving	Binnen
Primaire drager	Plafond

<b>Bindmiddel van materiaal</b>	Gips - kalk
<b>Gebondenheid op basis van bindmiddel</b>	Niet-hechtgebonden
<b>Hoeveelheid (oppervlakte - dikte - aantal)</b>	• 367,00 m <sup>2</sup> - 5,00 cm - 1 stuk
<b>Totaal volume</b>	18,35 m <sup>3</sup>
<b>Identificatiemethode</b>	Vaststelling met monstername
<b>Destructieve handeling voor identificatie</b>	Nee
