Asbestinventarisatetest

Daalstraat 20, 3530 Houthalen-Helchteren

Attestnummer : 20231116-000347.000

Uitgegeven op : 16.11.2023

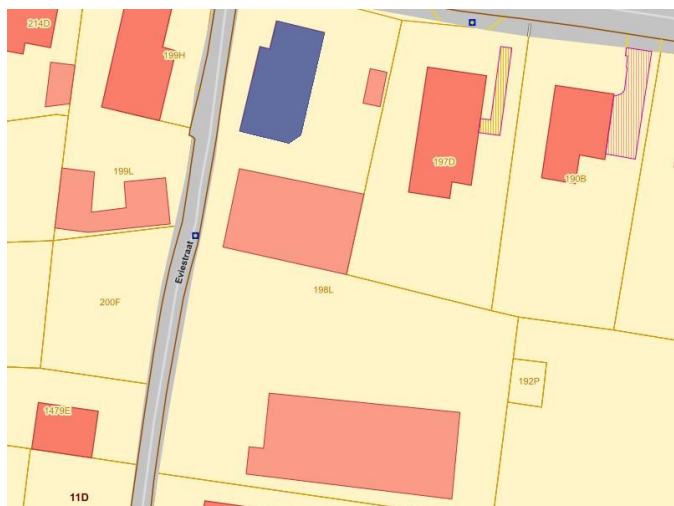
Zone 1: Hoofdgebouw

2 Asbestmaterialen

1 Adviezen

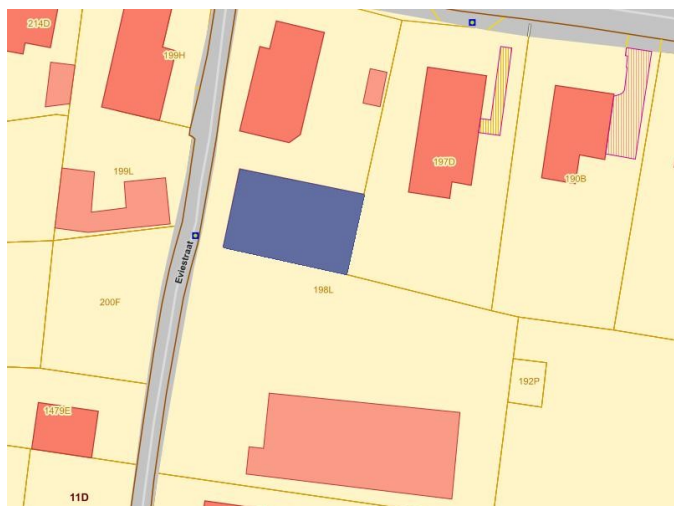
Zone 2: Bijgebouw

2 Asbestmaterialen

Beschrijving	Type	Actie
1. Golfplaten Gevelbekleding	Asbestmateriaal	Dringend verwijderen
2. Golfplaten Dakbedekking	Asbestmateriaal	Dringend verwijderen
