# Asbestinventarisatetest

Wulmersumsesteenweg 577, 3300 Tienen

Attestnummer : 20240214-000333.000

**Niet-asbestveilig**

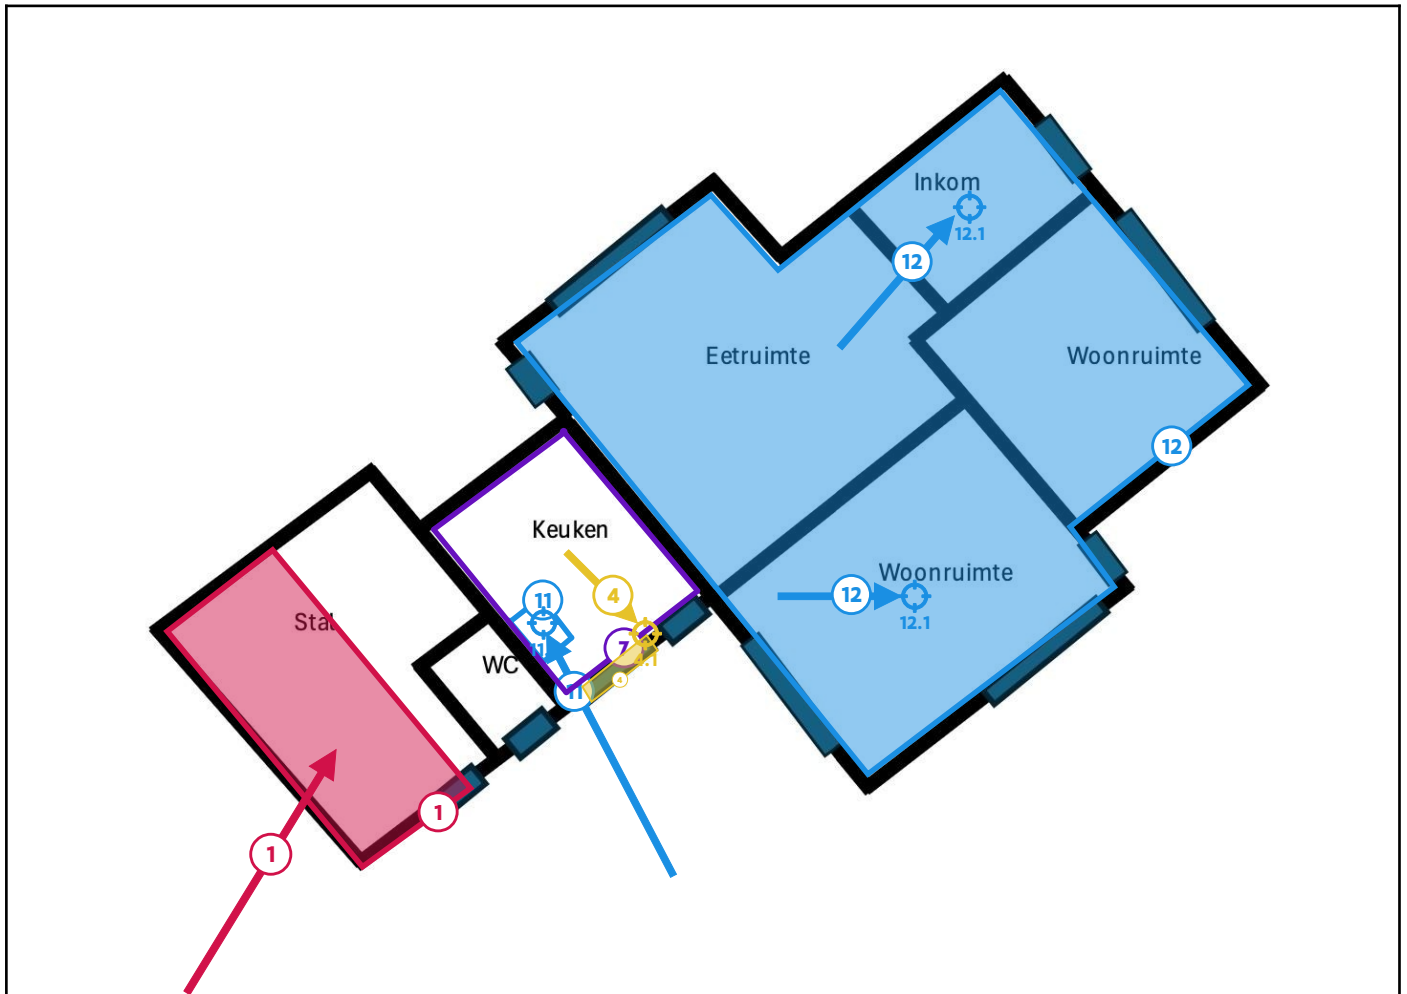
# Plan 1.1: Gelijkvloers woning

Beschrijving	Type	Actie
1. Golfplaten dak	Asbestmateriaal	Dringend verwijderen
4. Kunstmarmer venstertablet keuken	Asbestmateriaal	Zorgvuldig beheren
4.1 Code: MM02	Puntmonster	-
7. Sierlijst plafond keuken	Advies	-
11. Dempende mat onder uitgietbak keuken	Geen asbest	-
11.1 Code: MM01	Puntmonster	-
12. Plafondpleister woning	Geen asbest	-

12.1 Code: MM05	Mengmonster	-
-----------------	-------------	---

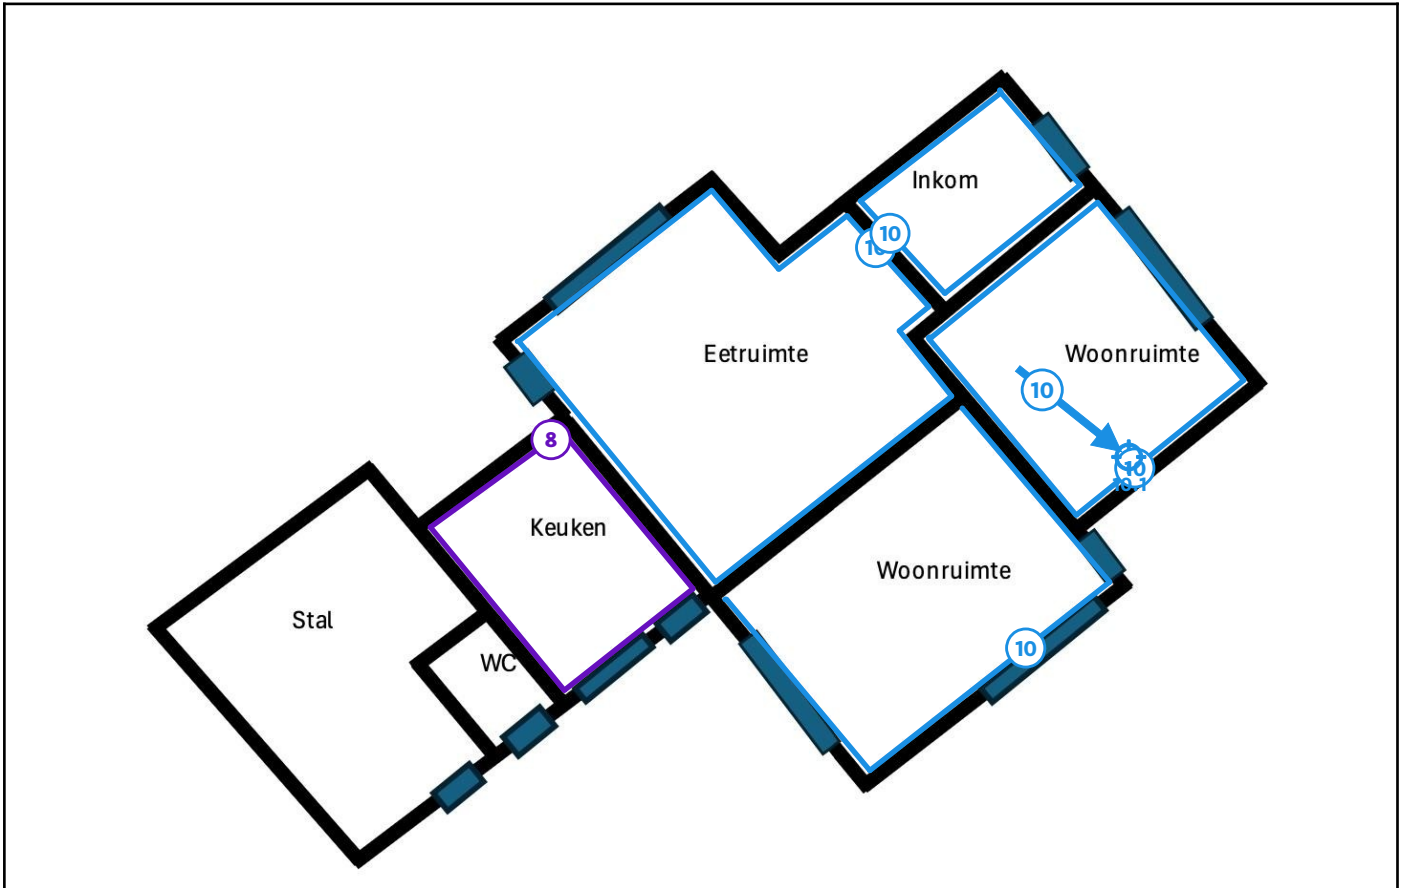
## Plan 1.2: Gelijkvloers woning

Beschrijving	Type	Actie
8. Beplating muren keuken	Advies	-
10. Muurpleister woning	Geen asbest	-
10.1 Code: MM03	Mengmonster	-

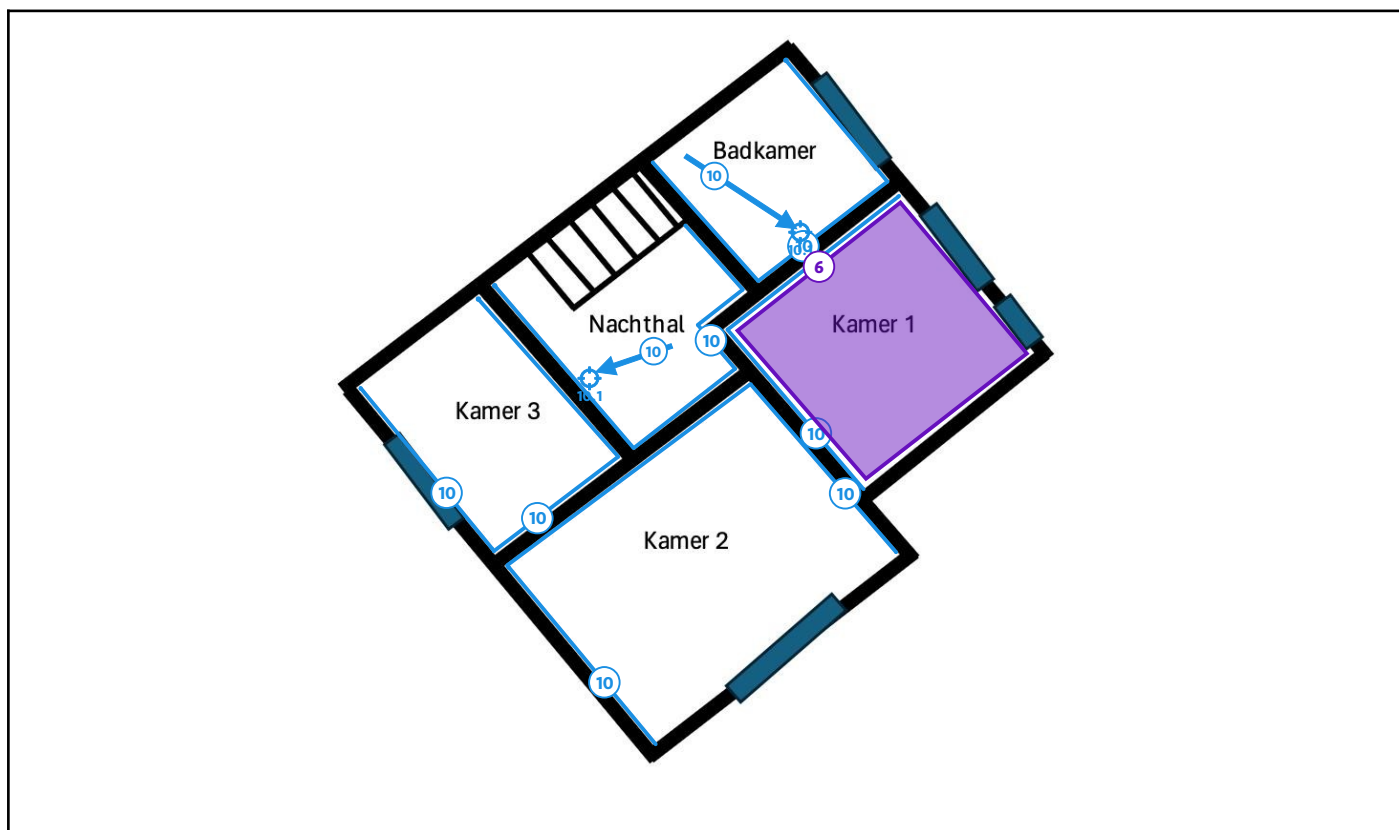
## Plan 1.3: Verdiep woning

Beschrijving	Type	Actie
6. Vloerbekleding slaapkamer vooraan	Advies	-
10. Muurpleister woning	Geen asbest	-
10.1 Code: MM03	Mengmonster	-

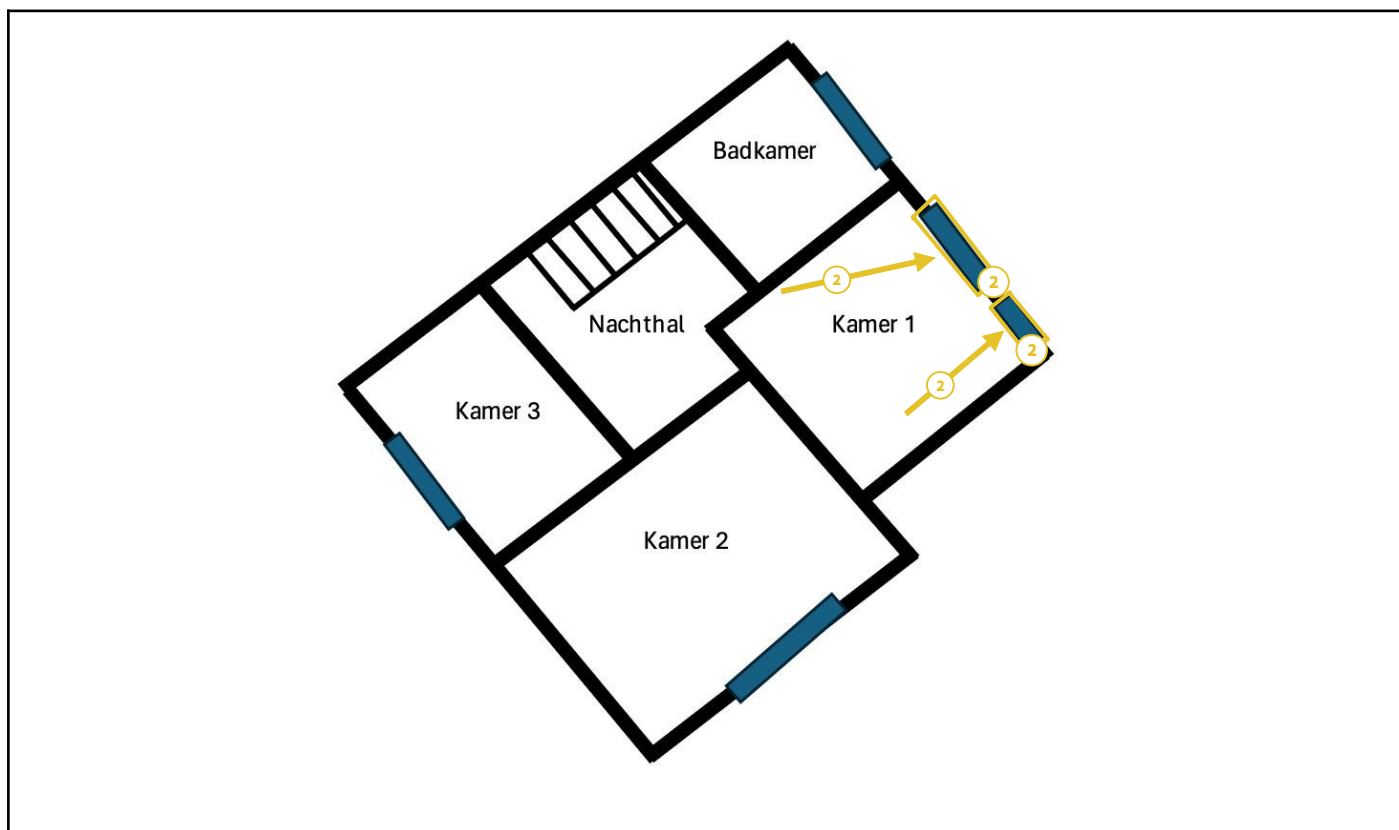
## Plan 1.4: Verdiep woning

Beschrijving	Type	Actie
2. Kunstmarmer venstertablet verdiep	Asbestmateriaal	Zorgvuldig beheren

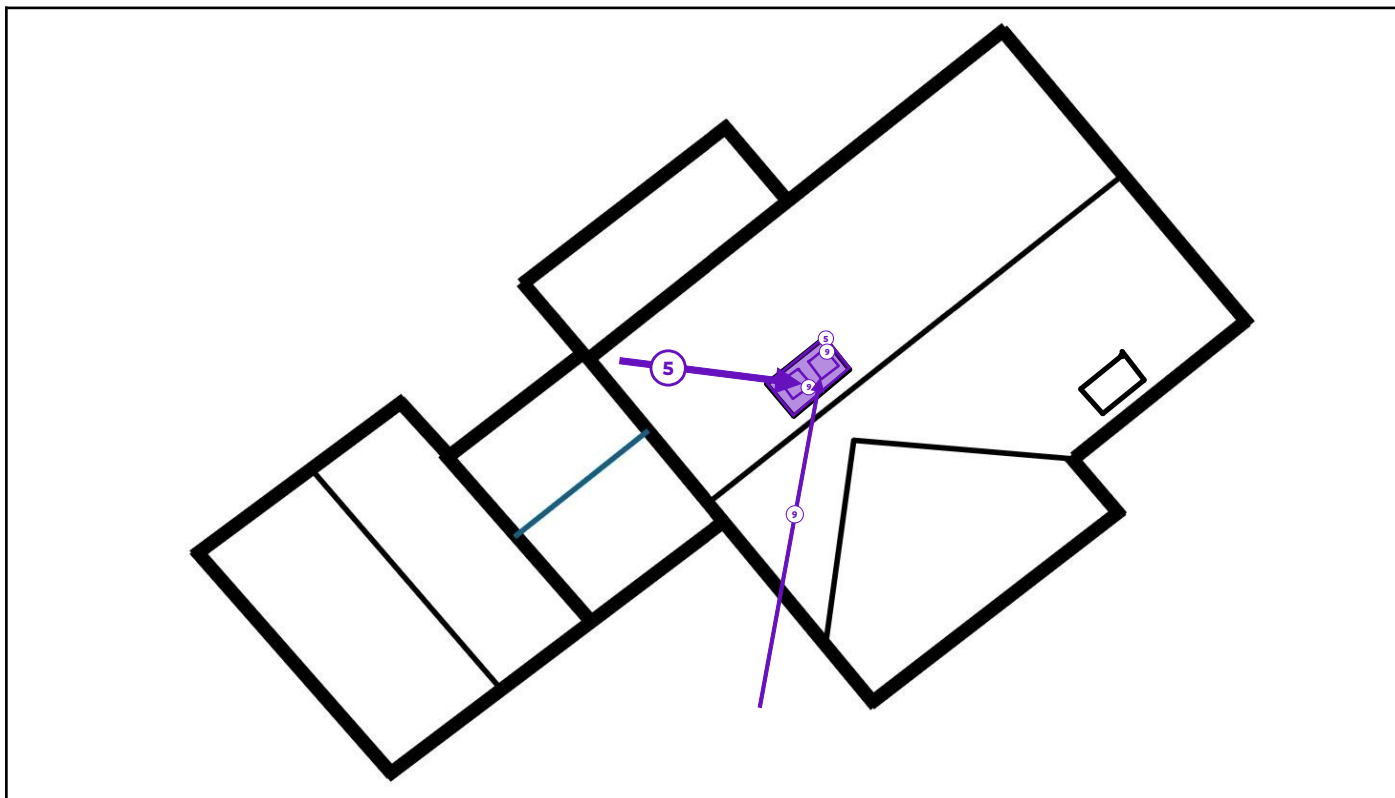
## Plan 1.6: Dak woning

Beschrijving	Type	Actie
5. Deksteen schouw	Beperking	-
9. 2 schouwuitlaten	Advies	-

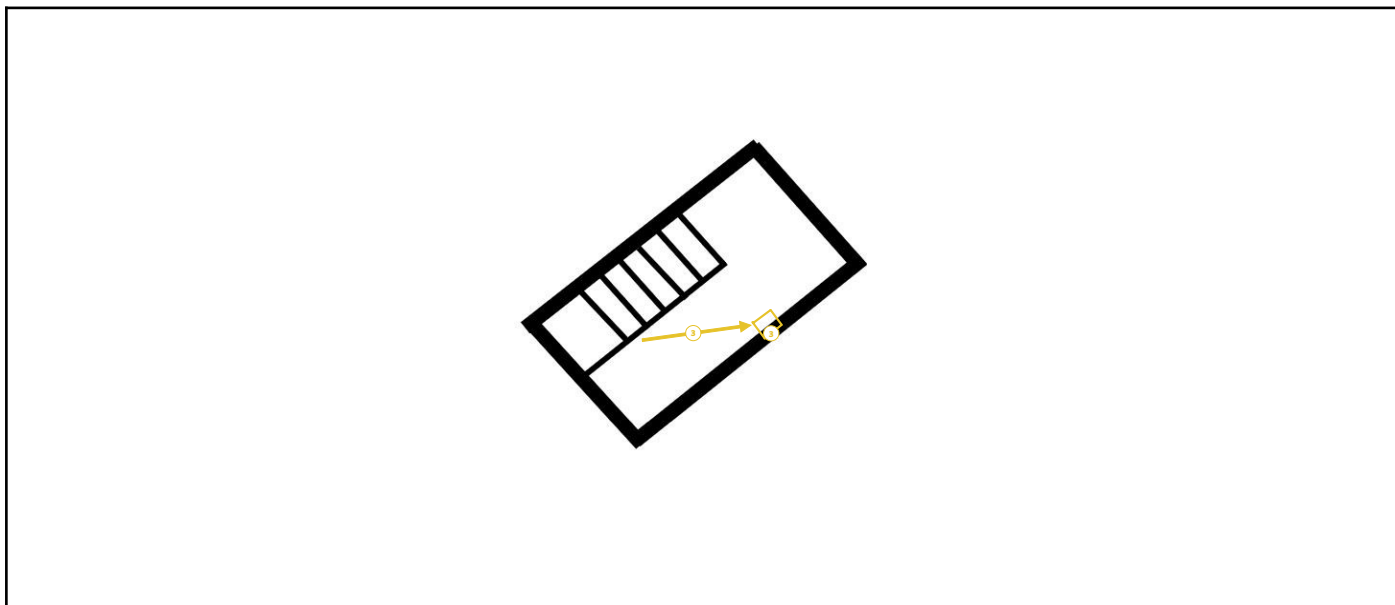
## Plan 1.7: Kelder woning

Beschrijving	Type	Actie
3. Bakeliet verdeeldoos in kelder	Asbestmateriaal	Zorgvuldig beheren

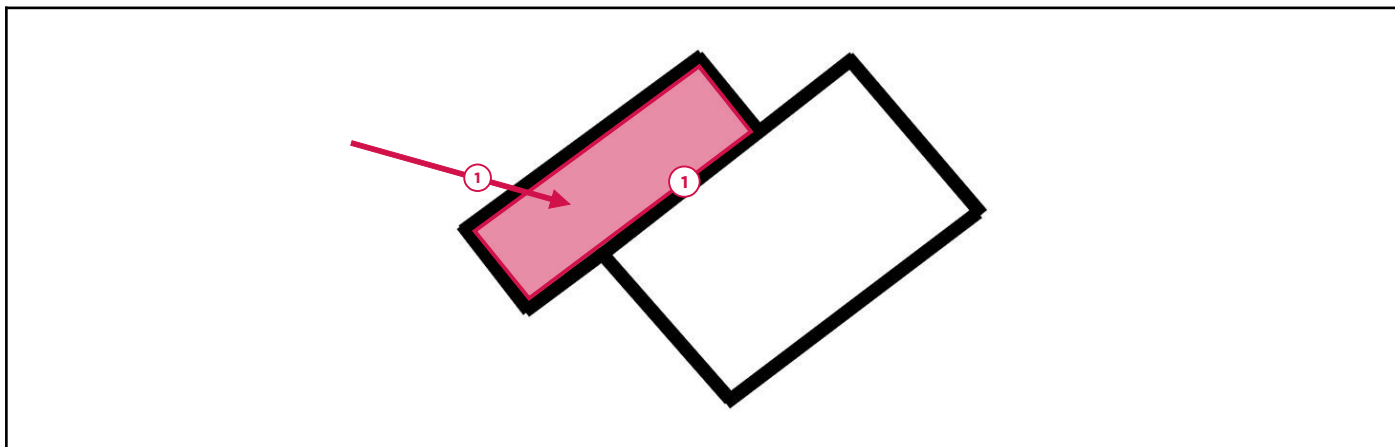
## Plan 2.2: Dak bijgebouw

Beschrijving	Type	Actie
1. Golfplaten dak	Asbestmateriaal	Dringend verwijderen
