Asbestinventarisatetest

Grote Bergstraat 29, 3300 Tienen
Gemeenschappelijke delen

Attestnummer : 20240329-000270.000

Uitgegeven op : 29.03.2024

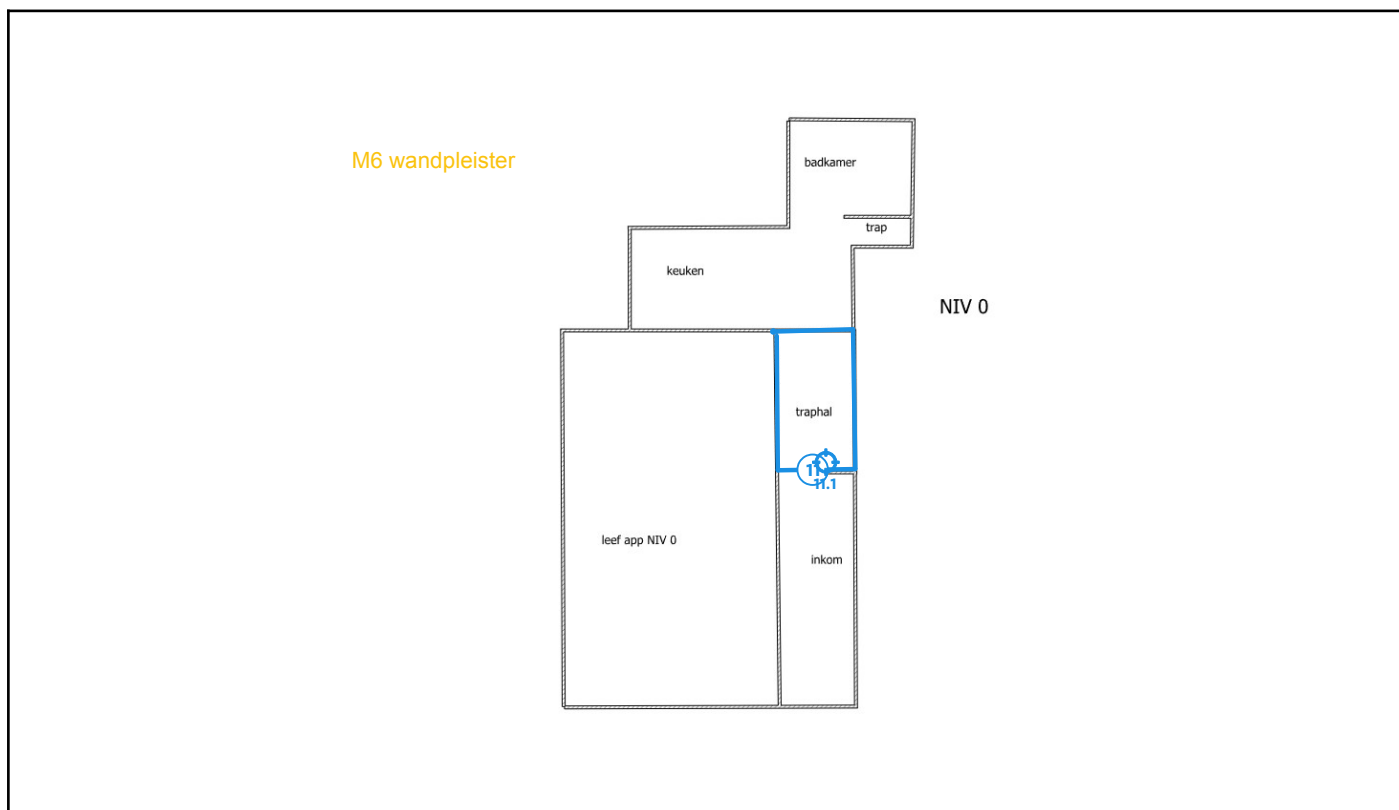
Plan 1.1: NIV 0

Beschrijving	Type	Actie
11. wandpleister trap hal niv0, niv+1, niv+2	Geen asbest	-
11.1 Code: M6 wandpleister traphal	Mengmonster	-

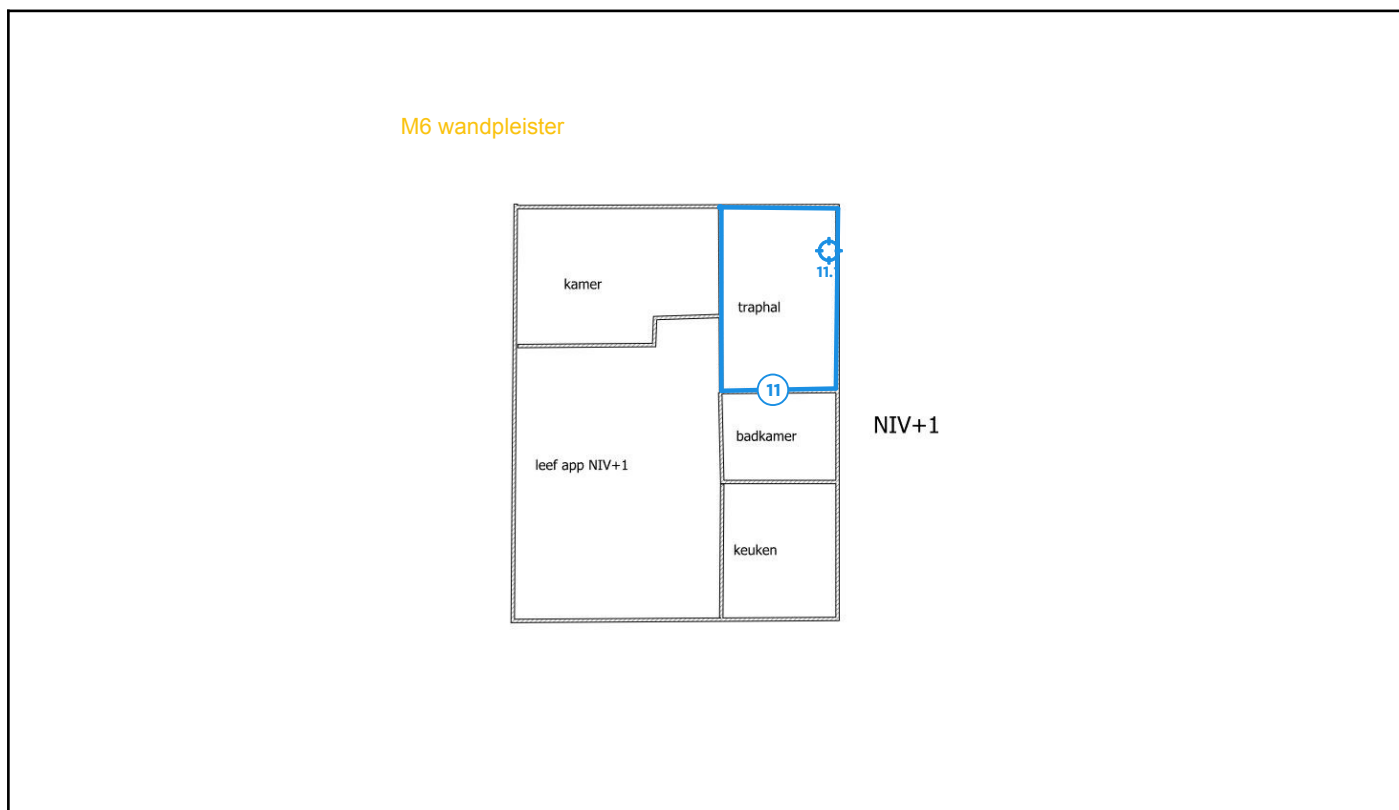
Plan 1.2: NIV+1

Beschrijving	Type	Actie
11. wandpleister trap hal niv0, niv+1, niv+2	Geen asbest	-
11.1 Code: M6 wandpleister traphal	Mengmonster	-

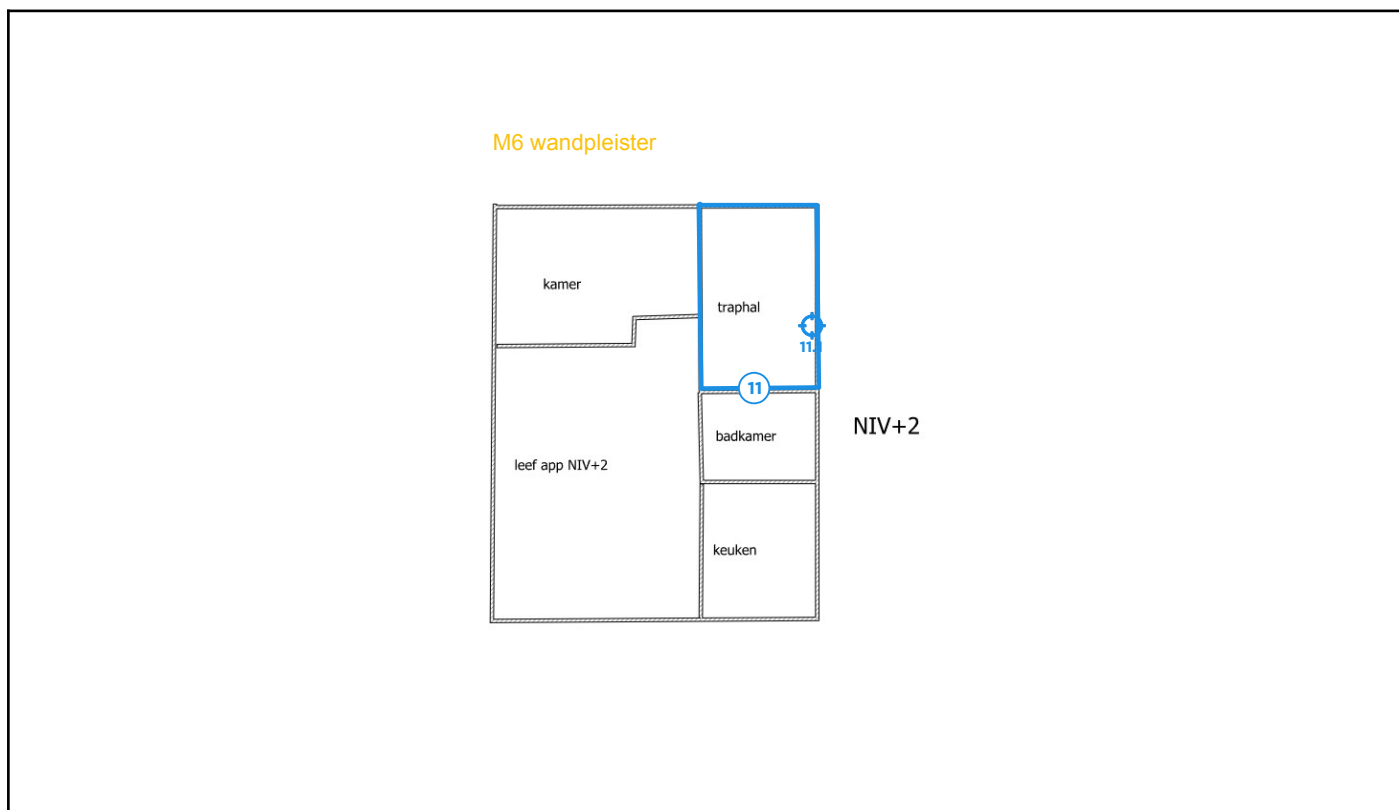
Plan 1.3: NIV+2

Beschrijving	Type	Actie
11. wandpleister trap hal niv0, niv+1, niv+2	Geen asbest	-
11.1 Code: M6 wandpleister traphal	Mengmonster	-

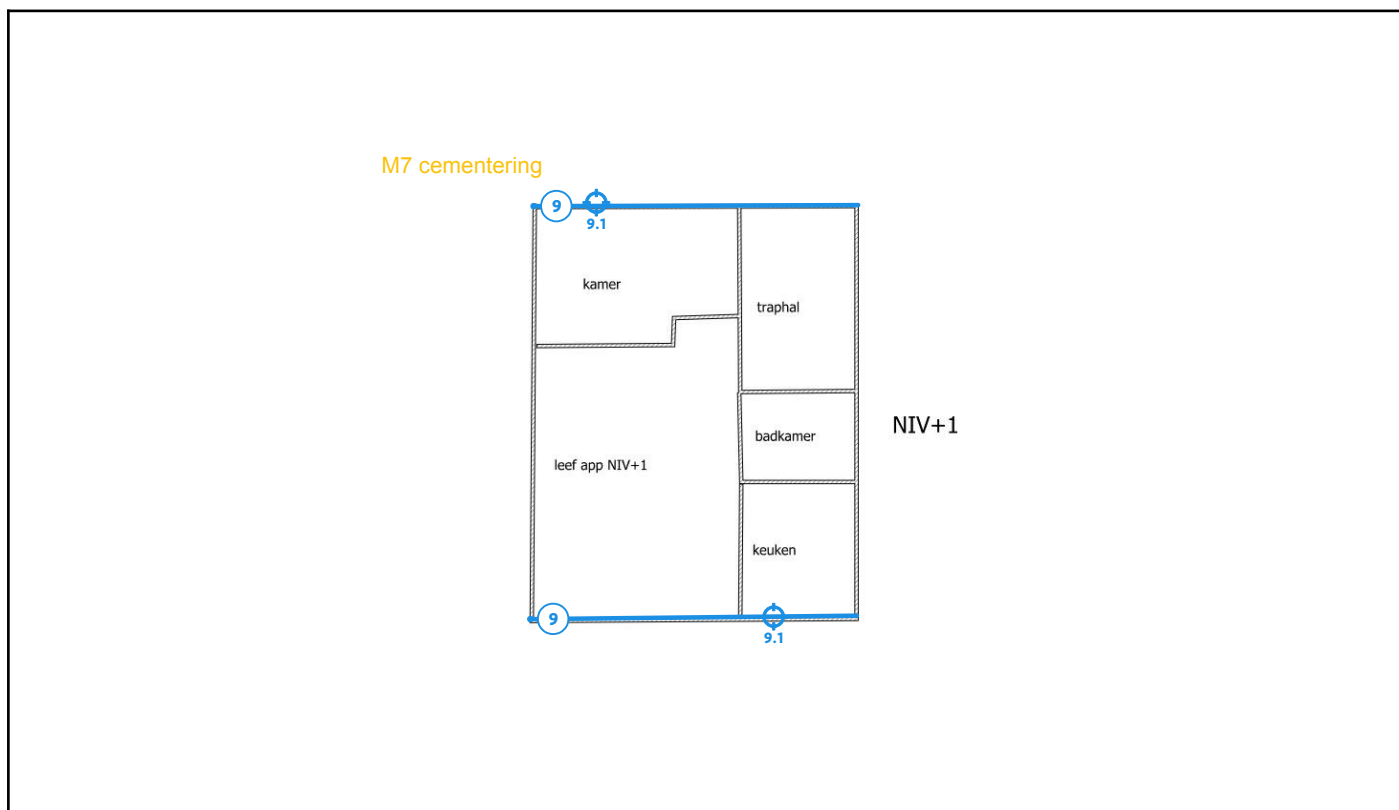
Plan 1.4: NIV+1

Beschrijving	Type	Actie
9. cementering buitengevel	Geen asbest	-
9.1 Code: M7 cementering buitengevel	Mengmonster	-

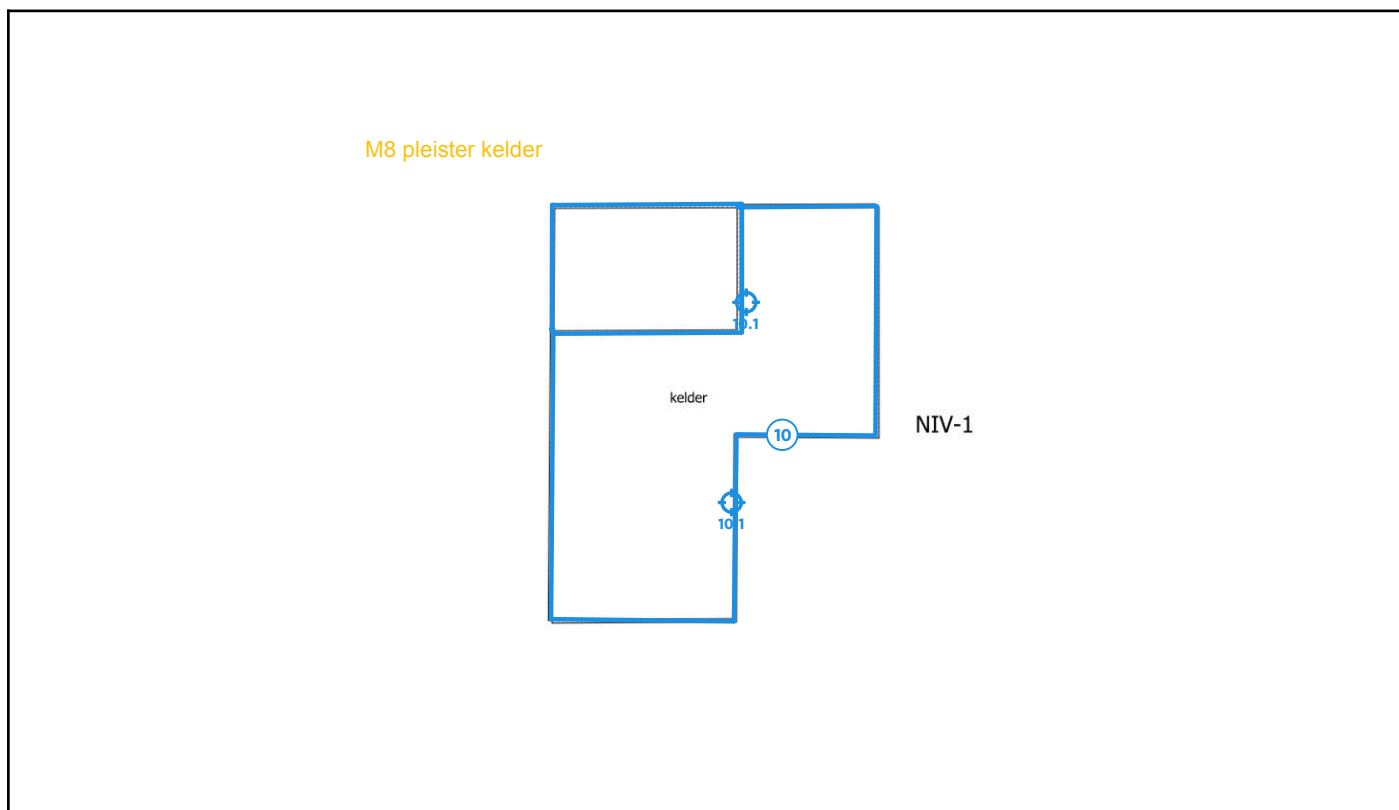
Plan 1.5: NIV-1

Beschrijving	Type	Actie
10. bepleistering kelder	Geen asbest	-
10.1 Code: M8 pleistering kelder	Mengmonster	-

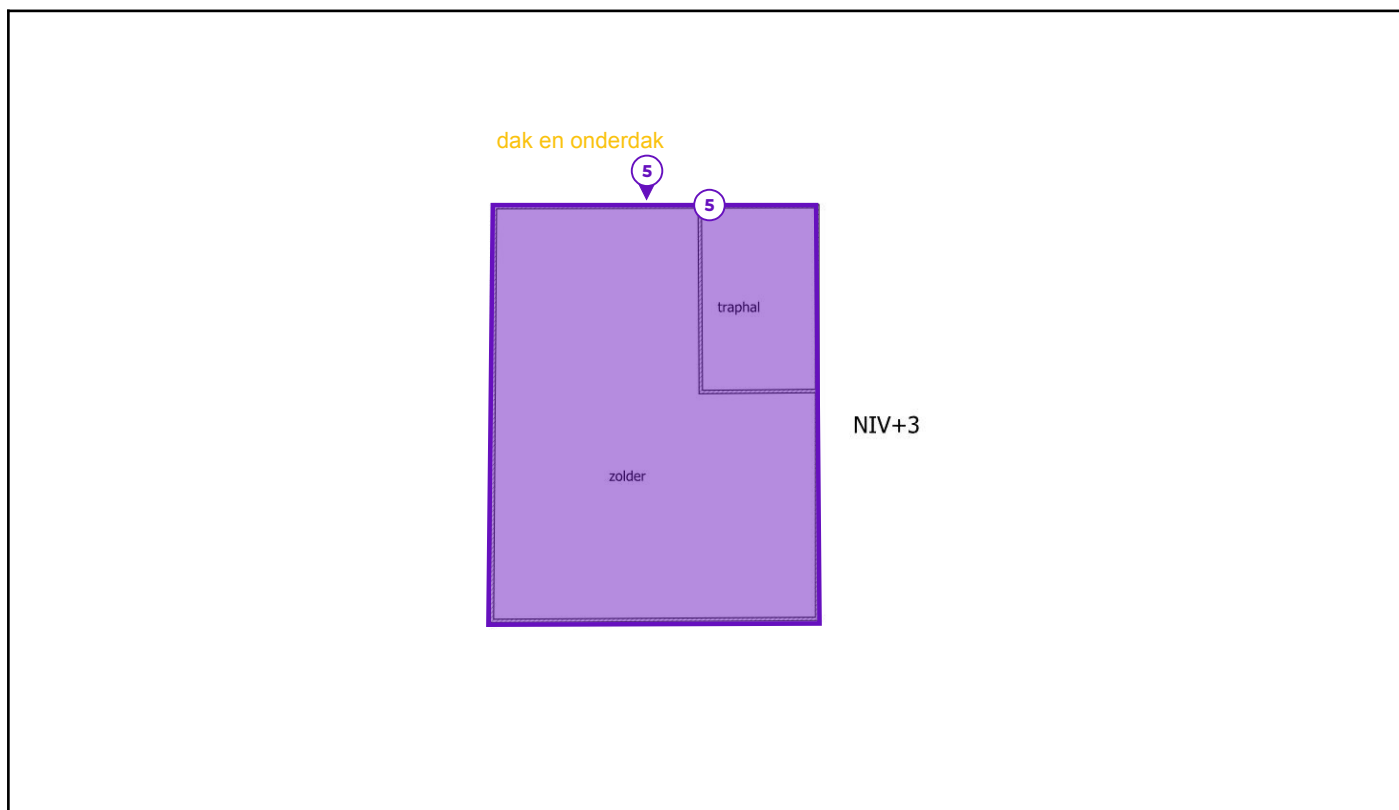
Plan 1.11: NIV+3

Beschrijving	Type	Actie
5. dak en onderdak	Advies	-

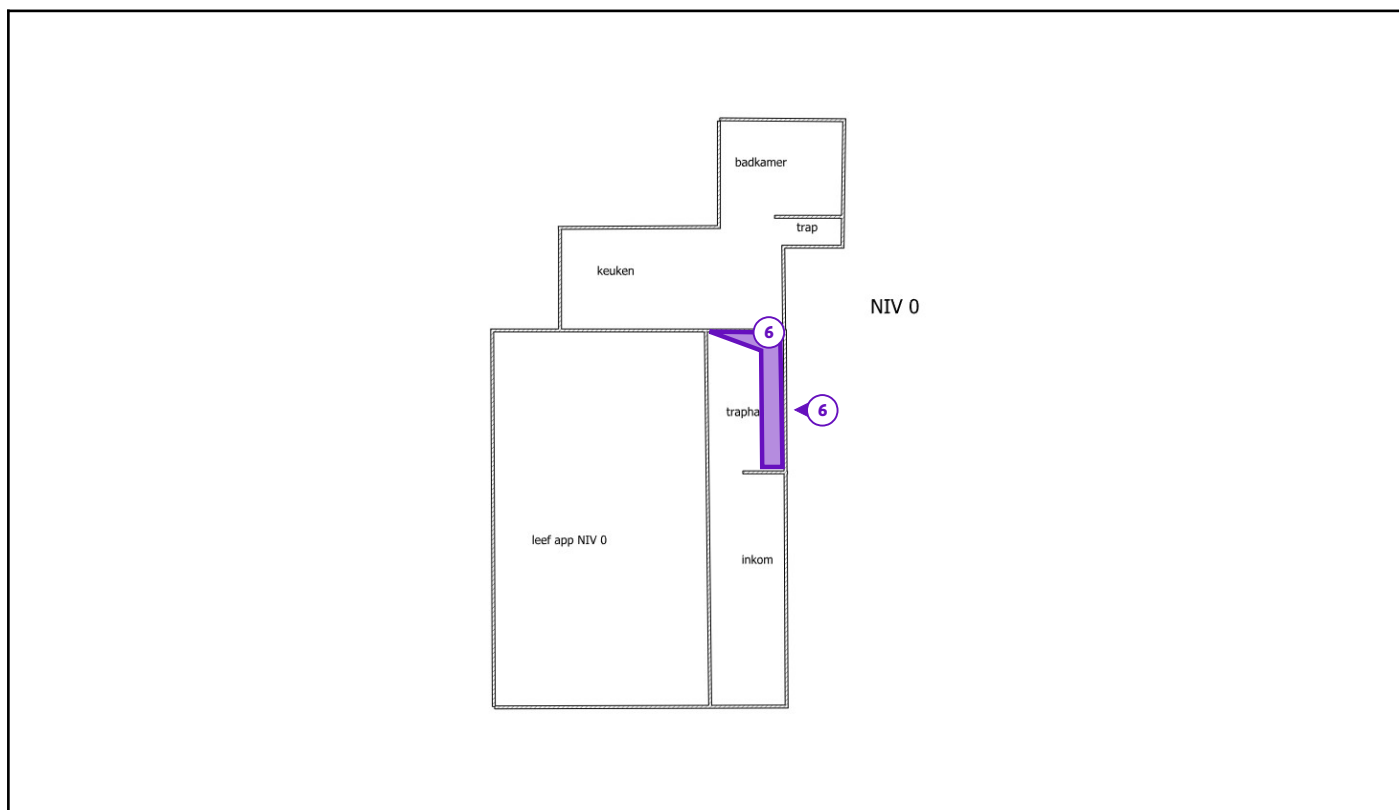
Plan 1.12: NIV 0

Beschrijving	Type	Actie
6. vloerzeil trap	Advies	-

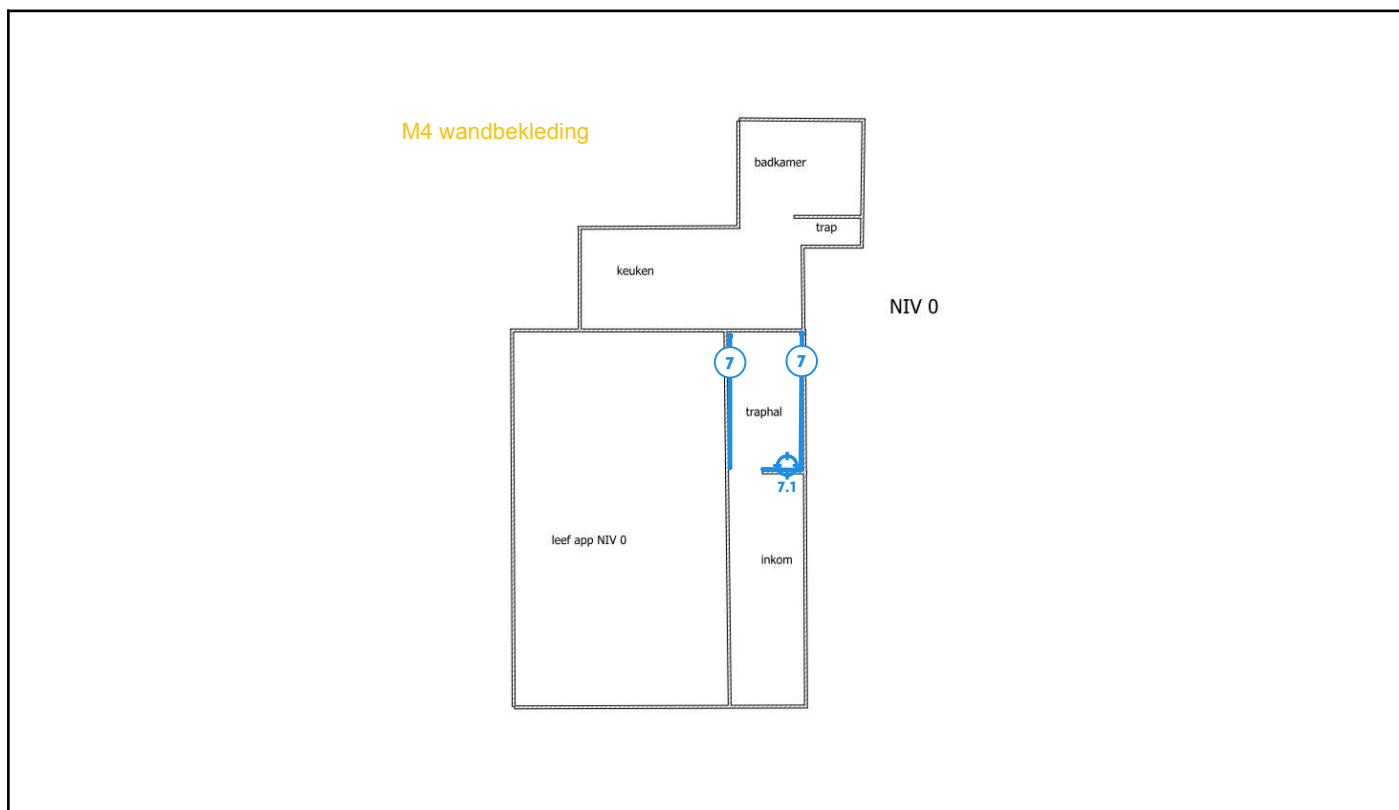
Plan 1.13: NIV 0

Beschrijving	Type	Actie
7. vinyl wandbekleding traphal alle niveau's	Geen asbest	-
7.1 Code: M4 vinyl bekleding	Mengmonster	-

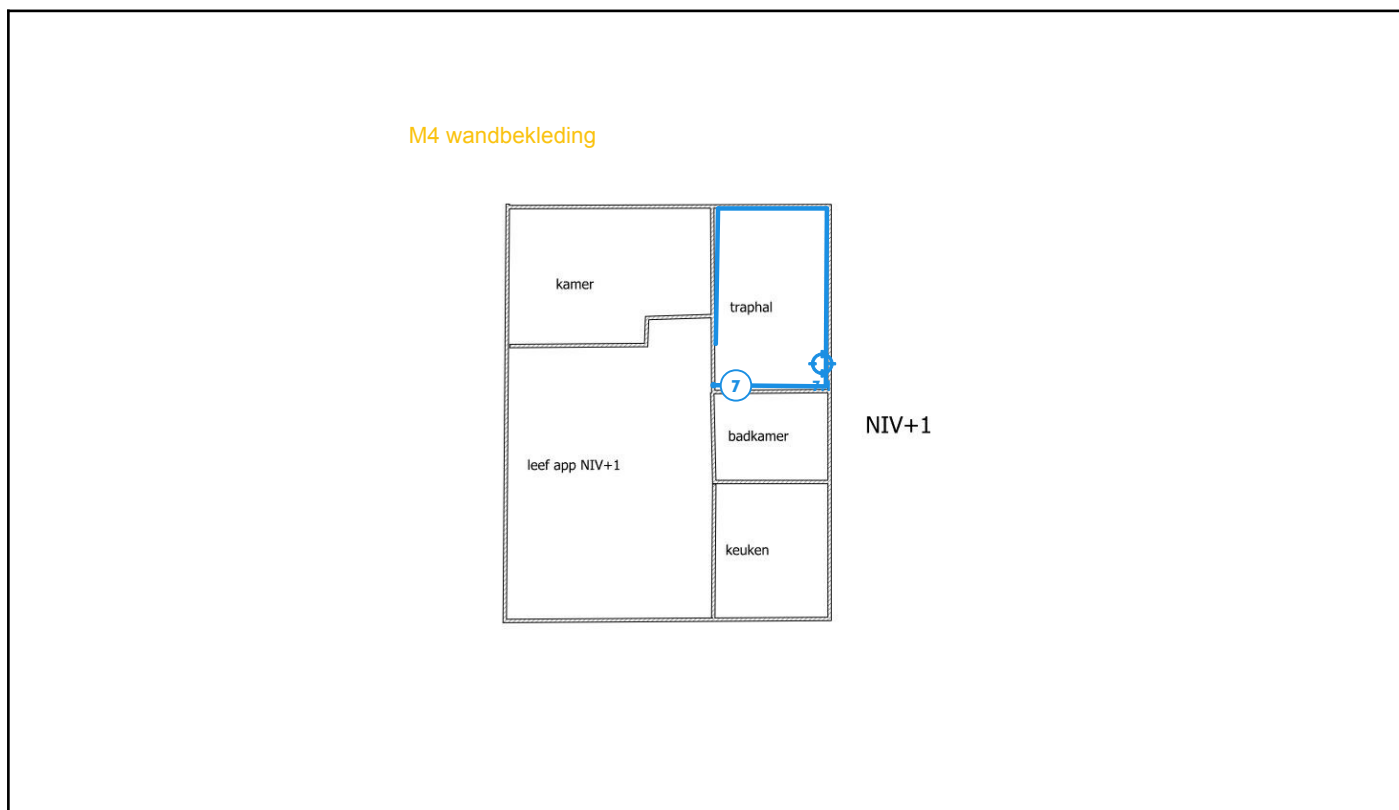
Plan 1.14: NIV+1

Beschrijving	Type	Actie
7. vinyl wandbekleding traphal alle niveau's	Geen asbest	-
7.1 Code: M4 vinyl bekleding	Mengmonster	-

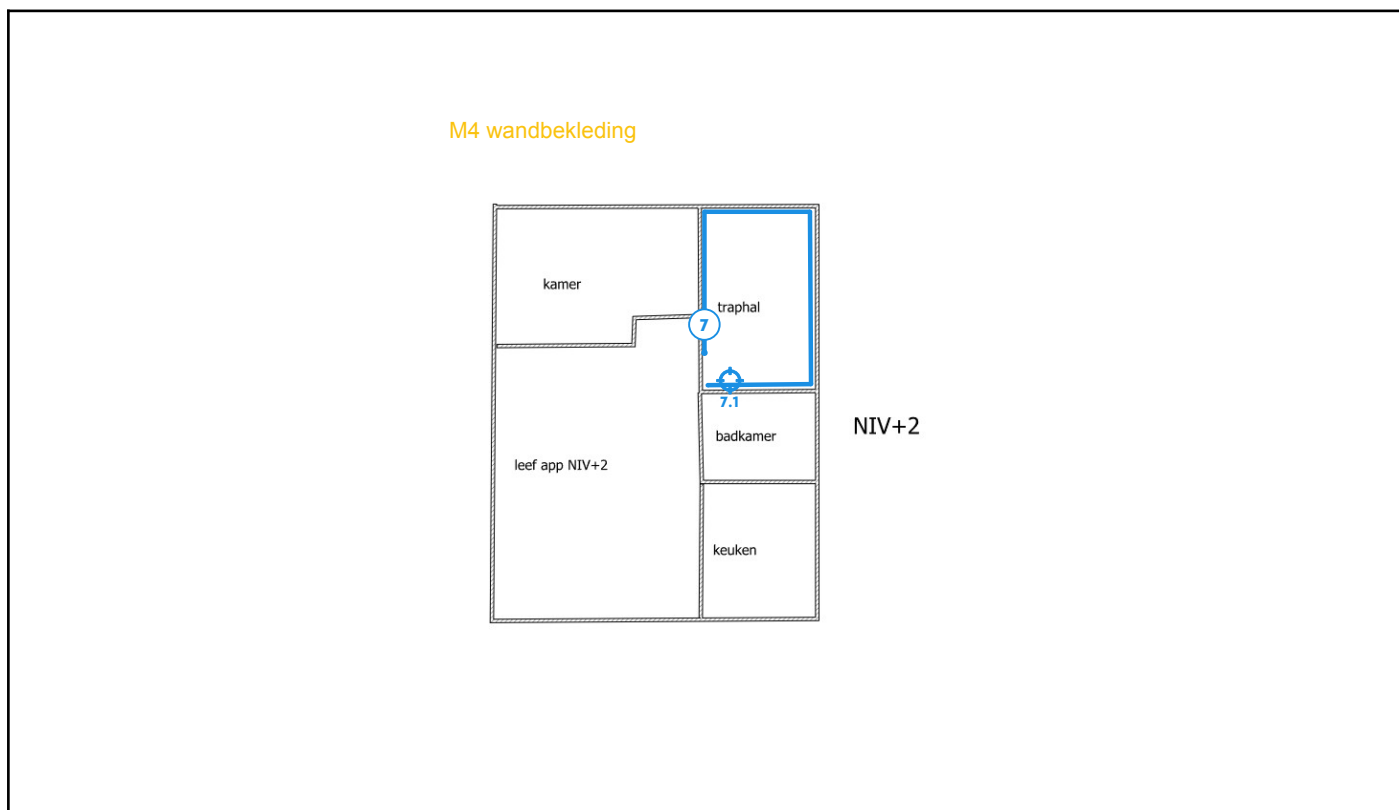
Plan 1.15: NIV+2

Beschrijving	Type	Actie
7. vinyl wandbekleding traphal alle niveau's	Geen asbest	-
7.1 Code: M4 vinyl bekleding	Mengmonster	-

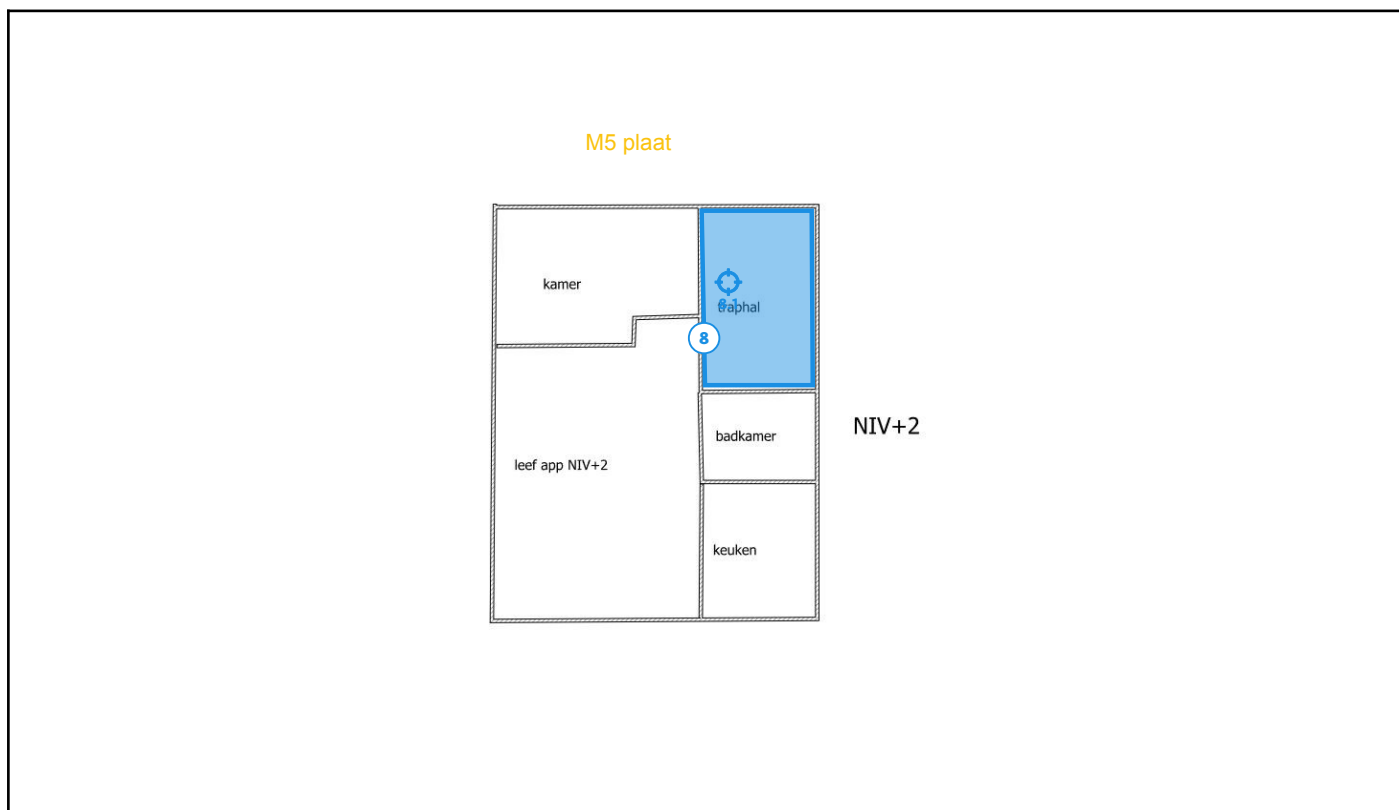
Plan 1.16: NIV+2

Beschrijving	Type	Actie
8. plafond en wandplaat traphal niv+2	Geen asbest	-
8.1 Code: M5 wandbekleding traphal niv+2	Puntmonster	-
