# Asbestinventarisatetest

Aarschotsesteenweg 124, 3300 Tienen

Attestnummer : 20240702-000931.000

Uitgegeven op : 02.07.2024

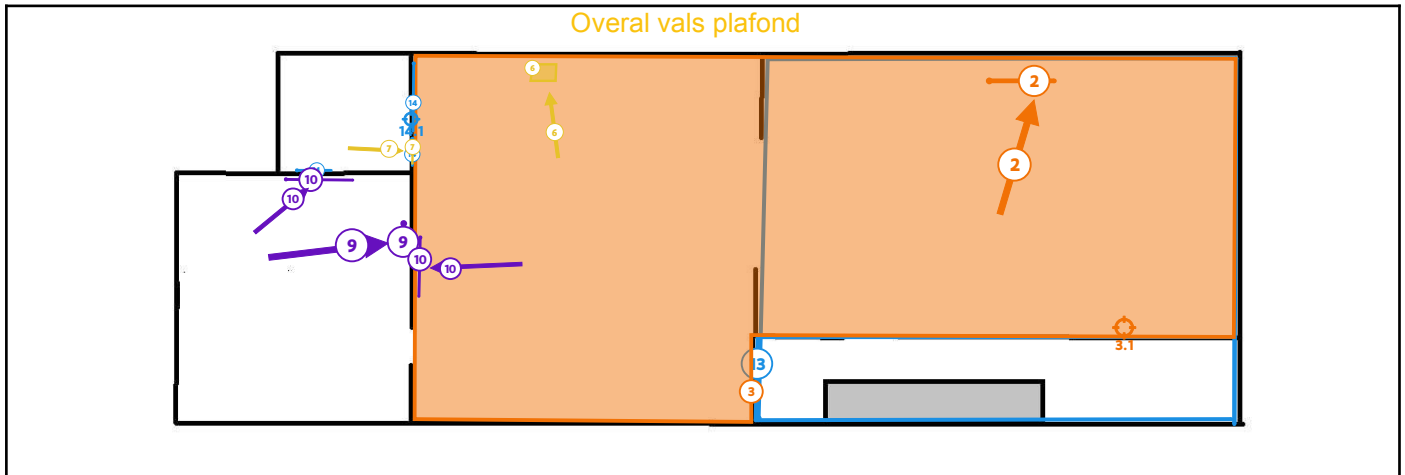
# Plan 1.1: Gelijkvloers

Beschrijving	Type	Actie
2. Kachelkoord	Asbestmateriaal	Verwijderen
3. Vinylvloerbekleding living	Asbestmateriaal	Verwijderen
3.1 Code: 002	Puntmonster	-
6. Dreunplaat	Asbestmateriaal	Zorgvuldig beheren
7. Glasalplaat	Asbestmateriaal	Zorgvuldig beheren
9. Verwarmingsketel	Advies	-
10. Verwarmingen	Advies	-
12. Vals plafond	Advies	-
13. Pleisterwerk muren	Geen asbest	-
14. Afdichting ramen	Geen asbest	-
14.1 Code: 005	Puntmonster	-

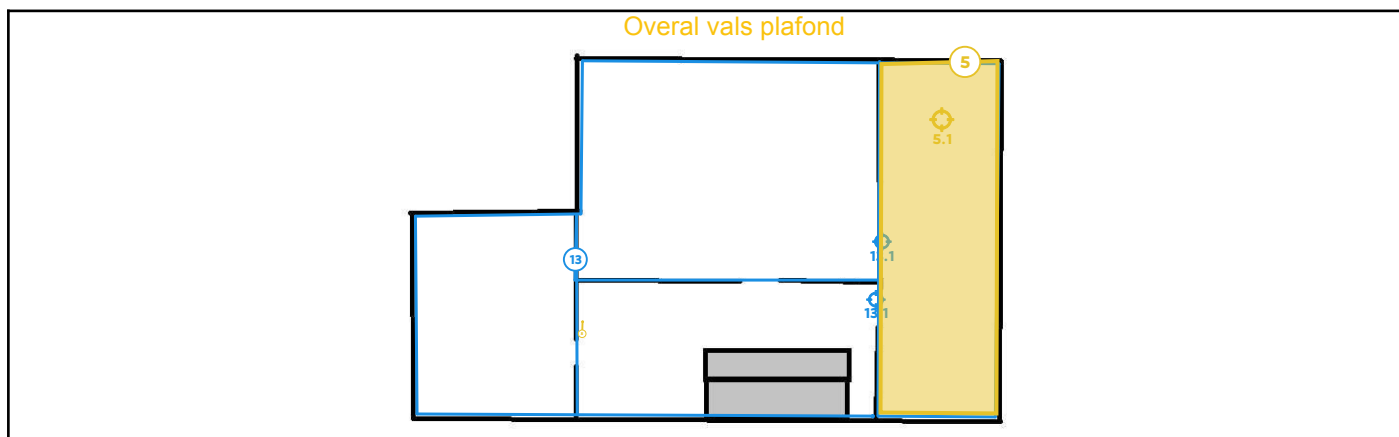
## Plan 1.2: 1ste verdiep

Beschrijving	Type	Actie
5. Vinylvloerbekleding kamer straatkant	Asbestmateriaal	Zorgvuldig beheren
5.1 Code: 003	Puntmonster	-
8. Lichtschakelaars	Asbestmateriaal	Zorgvuldig beheren
12. Vals plafond	Advies	-
13. Pleisterwerk muren	Geen asbest	-
13.1 Code: 001	Mengmonster	-

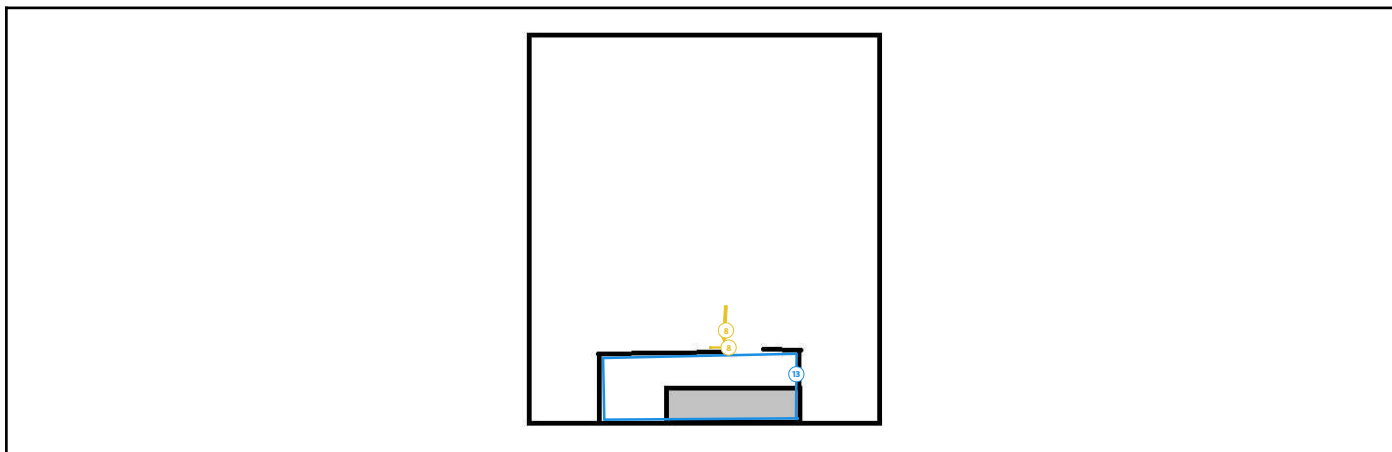
## Plan 1.3: Zolder

Beschrijving	Type	Actie
8. Lichtschakelaars	Asbestmateriaal	Zorgvuldig beheren
13. Pleisterwerk muren	Geen asbest	-

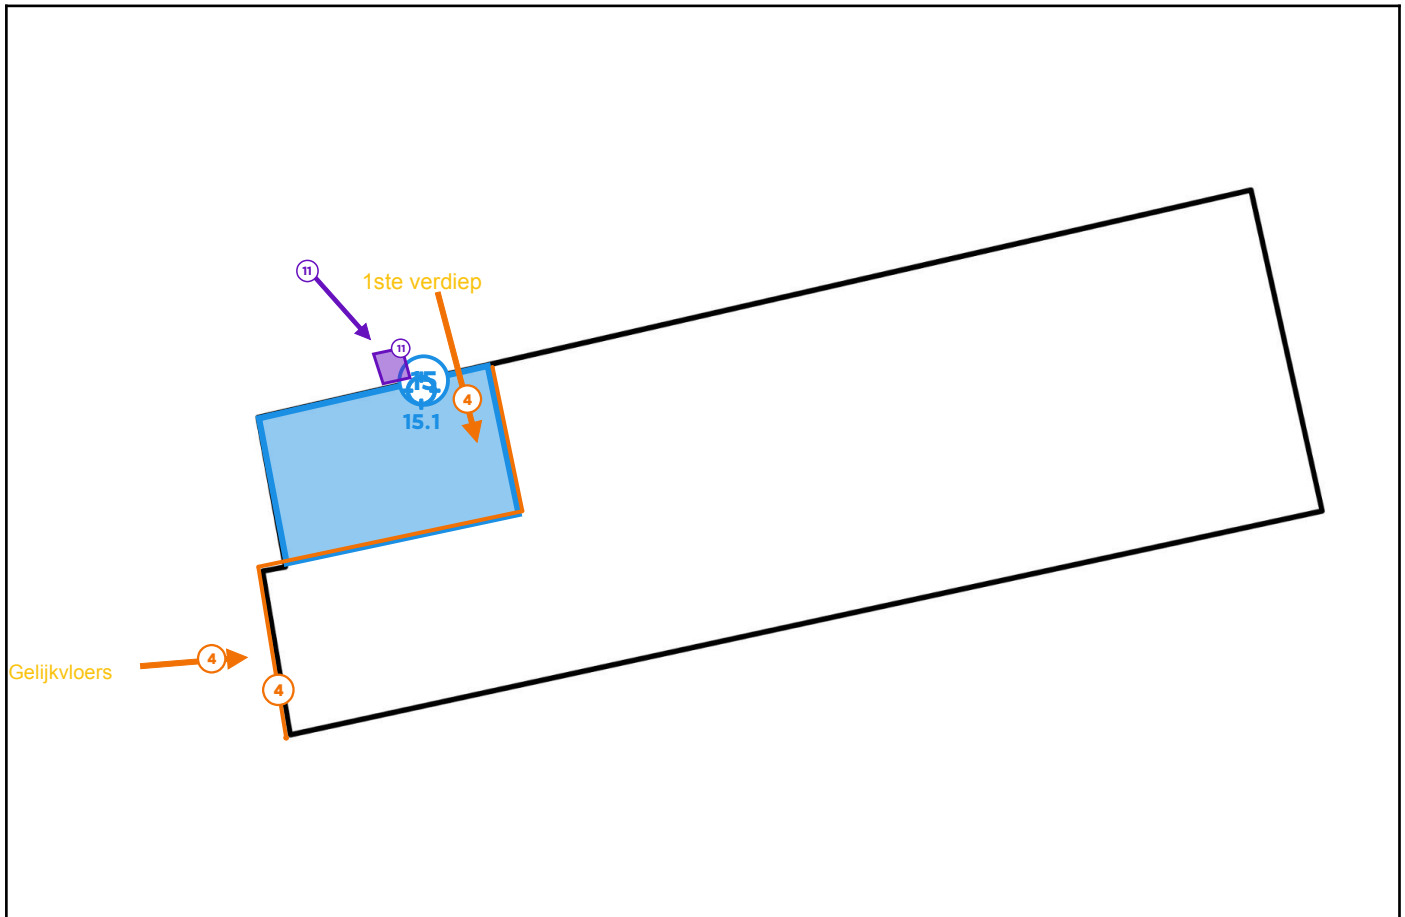
## Plan 1.4: Bovenaanzicht

Beschrijving	Type	Actie
4. Gevelleien	Asbestmateriaal	<a href="#">Verwijderen</a>
11. Schouwpijp	Advies	-
15. Roofing plat dak	Geen asbest	-
15.1 Code: 004	Puntmonster	-

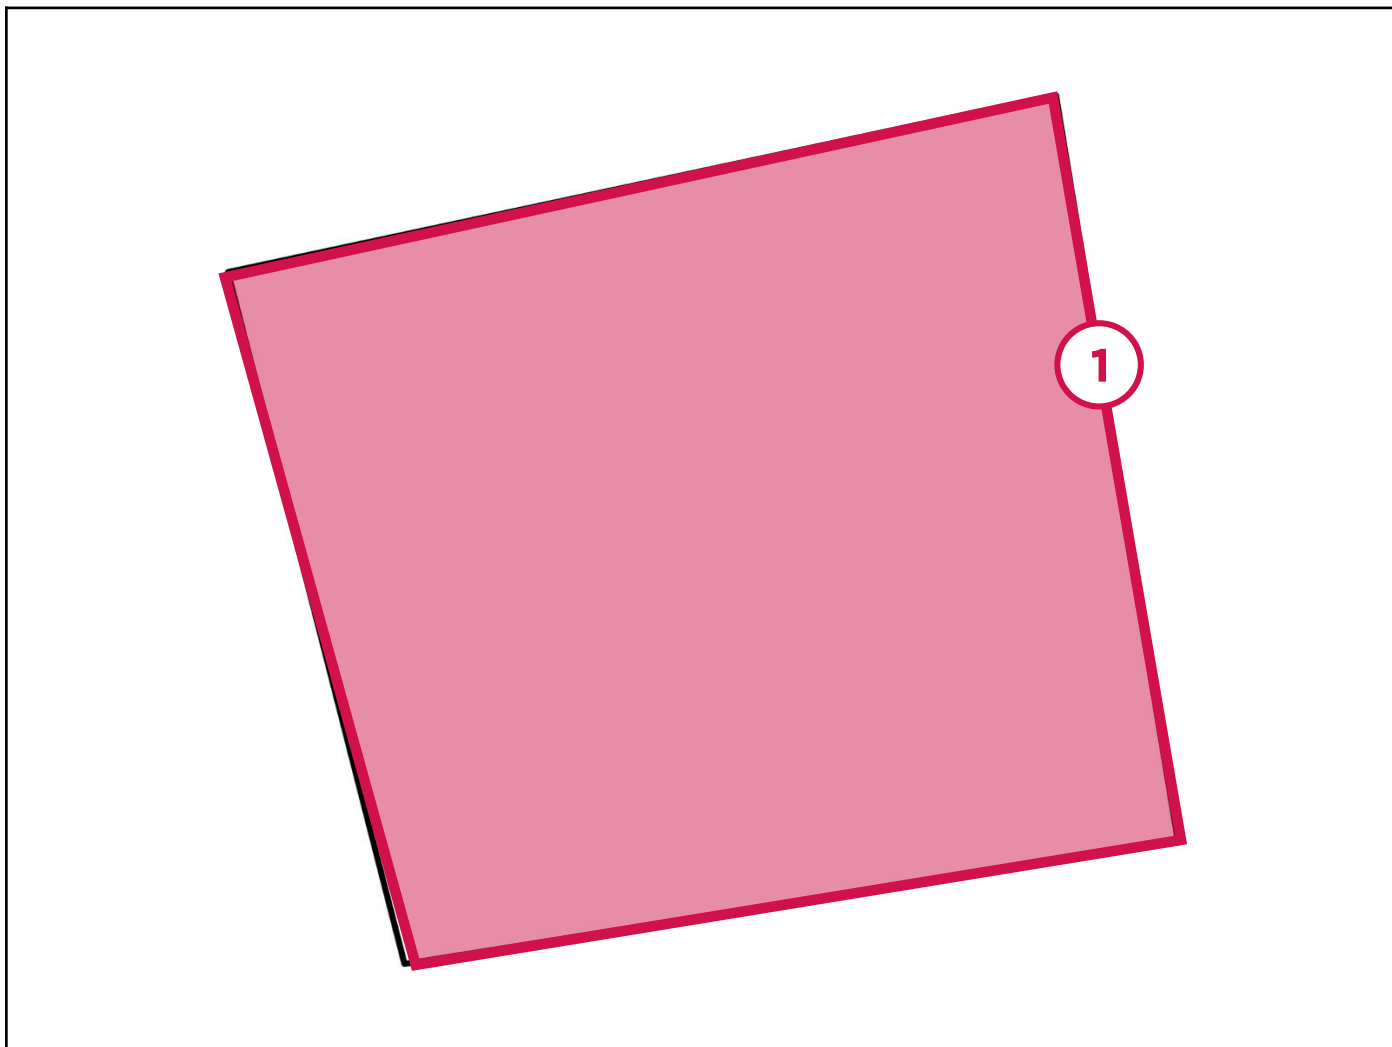
## Plan 2.1: Bovenaanzicht

Beschrijving	Type	Actie
1. Golfplaten dak tuinhuis	Asbestmateriaal	Dringend verwijderen

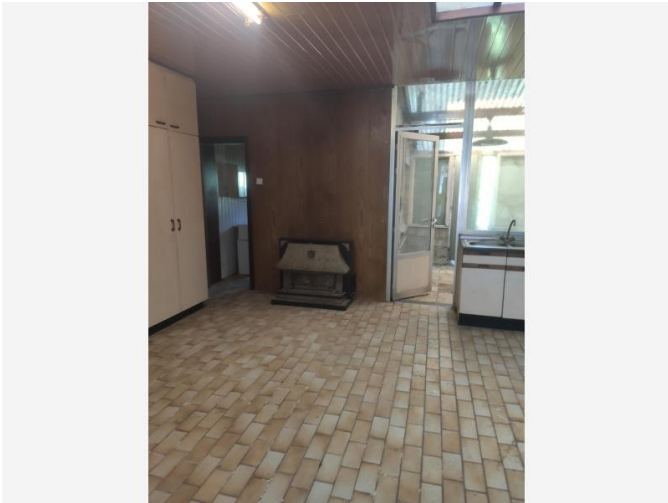
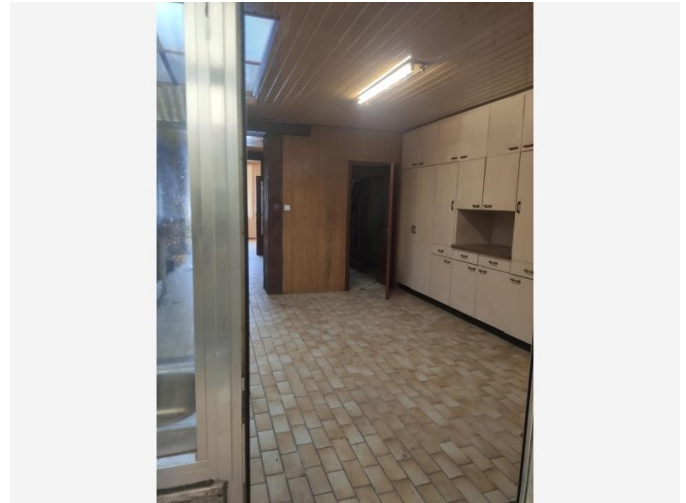
<b>Beschrijving</b>	Pleisterwerk muren
<b>Omgeving</b>	Binnen
<b>Primaire drager</b>	Binnenwand
<b>Bindmiddel van materiaal</b>	Gips - kalk
<b>Gebondenheid op basis van bindmiddel</b>	Niet-hechtgebonden
<b>Hoeveelheid (oppervlakte - dikte - aantal)</b>	• 100,00 m <sup>2</sup> - 1,00 cm - 1 stuk
<b>Totaal volume</b>	1,00 m <sup>3</sup>
<b>Identificatiemethode</b>	Vaststelling met monsternamen
<b>Destructieve handeling voor identificatie</b>	Nee

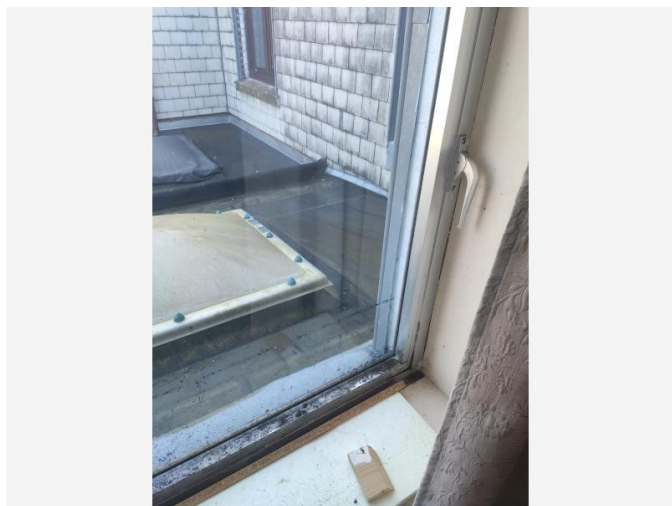
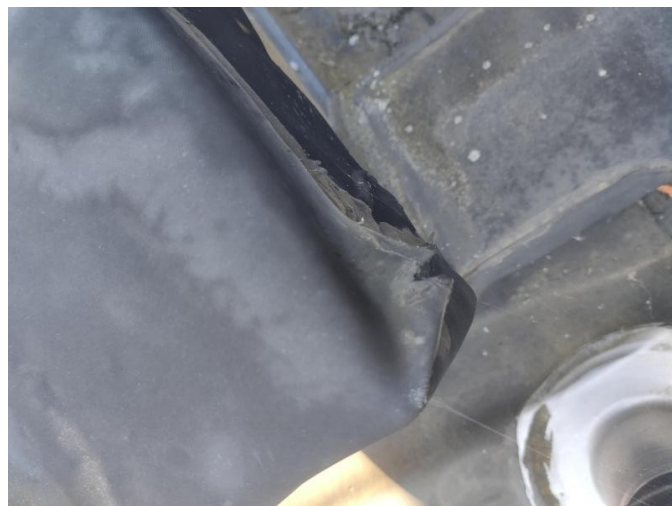
<b>Beschrijving</b>	Afdichting ramen
<b>Omgeving</b>	Grenst aan binnen- en buitenlucht
<b>Primaire drager</b>	Wandopening verticaal (raam, deur, ...)
<b>Bindmiddel van materiaal</b>	Kitten, mastiek, pasta
<b>Gebondenheid op basis van bindmiddel</b>	Hecht
<b>Hoeveelheid (gewicht - aantal)</b>	<ul style="list-style-type: none"><li>• 0,20 kg - 2 stuks</li></ul>
<b>Totaal gewicht</b>	0,40 kg
<b>Identificatiemethode</b>	Vaststelling met monsternamen
<b>Destructieve handeling voor identificatie</b>	Nee
