# Asbestinventarisatetest

Eliksemstraat 10, 3350 Linter

Attestnummer : 20230126-000402.000

Uitgegeven op : 26.01.2023

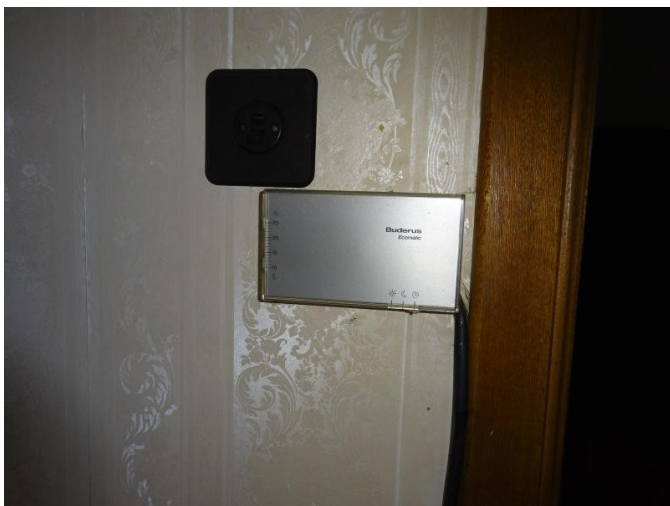
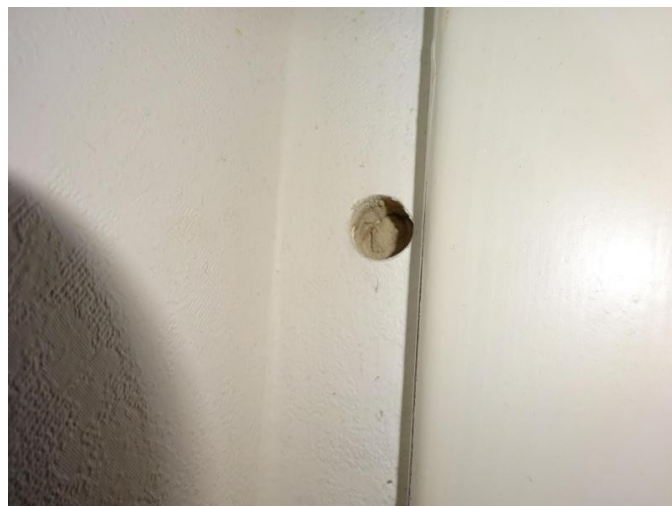
## Fiche 9: pleister 1e verdieping

Geen asbest

Beschrijving	pleister 1e verdieping
Omgeving	Binnen
Primaire drager	Binnenwand
Bindmiddel van materiaal	Gips - kalk

<b>Gebondenheid op basis van bindmiddel</b>	Niet-hechtgebonden
<b>Hoeveelheid (oppervlakte - dikte - aantal)</b>	• 100,00 m <sup>2</sup> - 0,99 cm - 1 stuk
<b>Totaal volume</b>	0,99 m <sup>3</sup>
<b>Identificatiemethode</b>	Vaststelling met monstername
<b>Destructieve handeling voor identificatie</b>	Nee

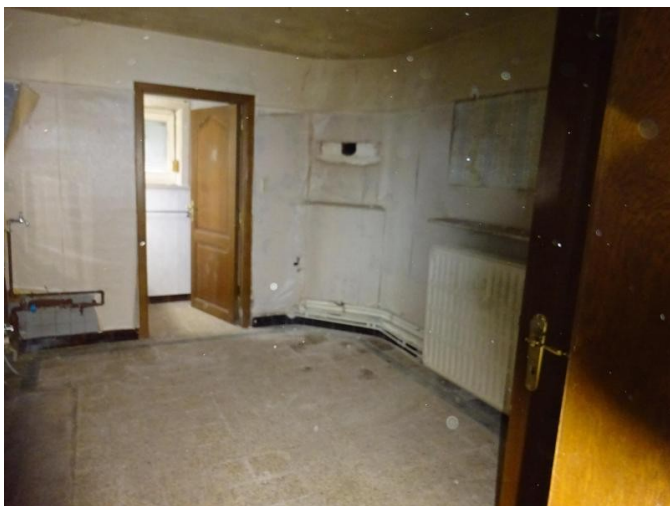
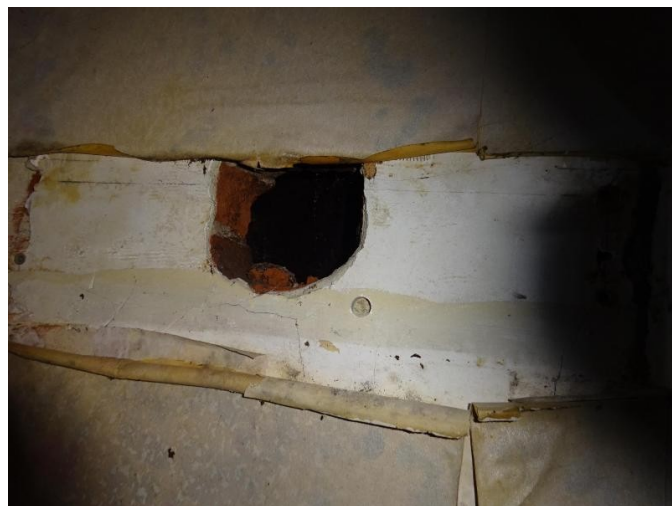
Beschrijving	pleister gvl
Omgeving	Binnen
Primaire drager	Binnenwand
Bindmiddel van materiaal	Gips - kalk

<b>Gebondenheid op basis van bindmiddel</b>	Niet-hechtgebonden
<b>Hoeveelheid (oppervlakte - dikte - aantal)</b>	• 120,00 m <sup>2</sup> - 1,00 cm - 1 stuk
<b>Totaal volume</b>	1,20 m <sup>3</sup>
<b>Identificatiemethode</b>	Vaststelling met monstername
<b>Destructieve handeling voor identificatie</b>	Nee
