Asbestinventarisatetest

Beekstraat 19, 2500 Lier

Attestnummer : 20240618-000639.000

Niet-asbestveilig

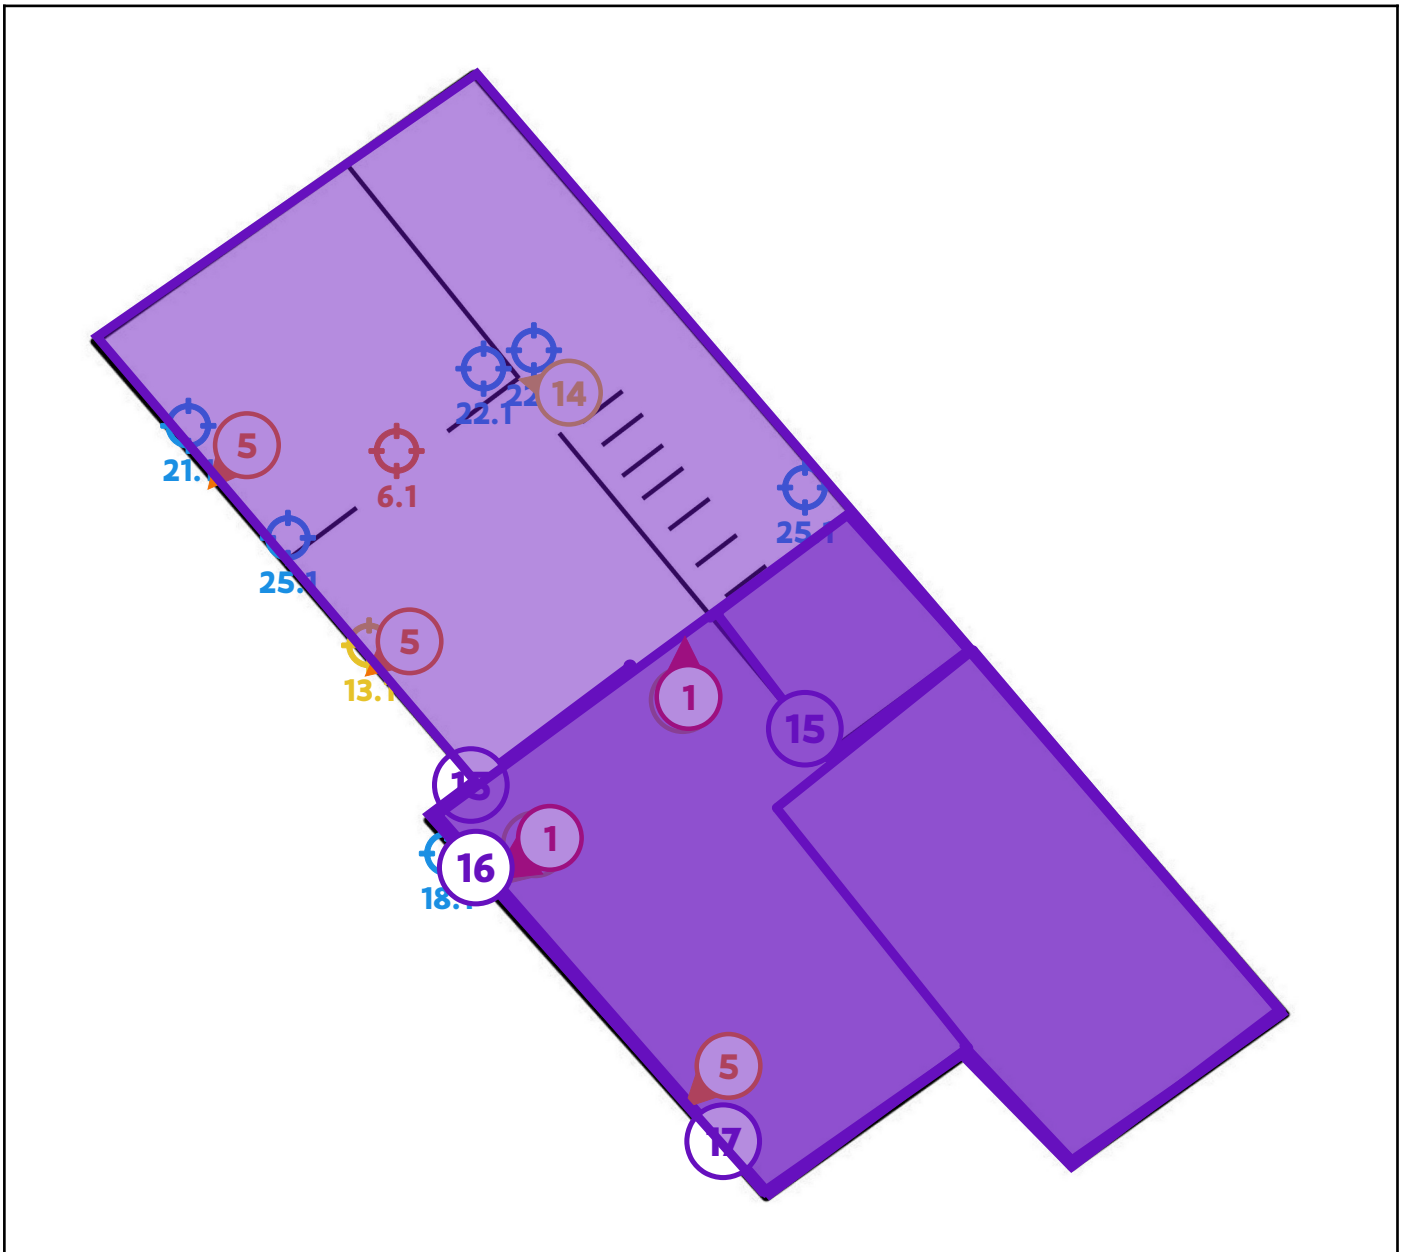
Plan 1.1: gelijkvloers

Beschrijving	Type	Actie
1. Mastiek achterdeur(en)	Asbestmateriaal	Dringend verwijderen
5. koord kachel	Asbestmateriaal	Verwijderen
6. vinyl vloerbekleding gelijkvloers	Asbestmateriaal	Verwijderen
6.1 Code: 004	Puntmonster	-

11. Achterdeuren	Asbestmateriaal	Zorgvuldig beheren
13. schouwplaat leefruimte	Asbestmateriaal	Zorgvuldig beheren
13.1 Code: 010	Puntmonster	-
14. Teller -en zekeringkast	Asbestmateriaal	Zorgvuldig beheren
15. Wanden bijbouw	Advies	-
16. Verwarmingsinstallatie	Advies	-
17. Plafond bijbouw	Advies	-
18. Crepi	Geen asbest	-
18.1 Code: 007	Puntmonster	-
21. Schouwplaat voorkamer	Geen asbest	-
21.1 Code: 009	Puntmonster	-
22. pleisterwerk plafond	Geen asbest	-
22.1 Code: 002	Mengmonster	-
25. pleisterwerk muur	Geen asbest	-
25.1 Code: 001	Mengmonster	-

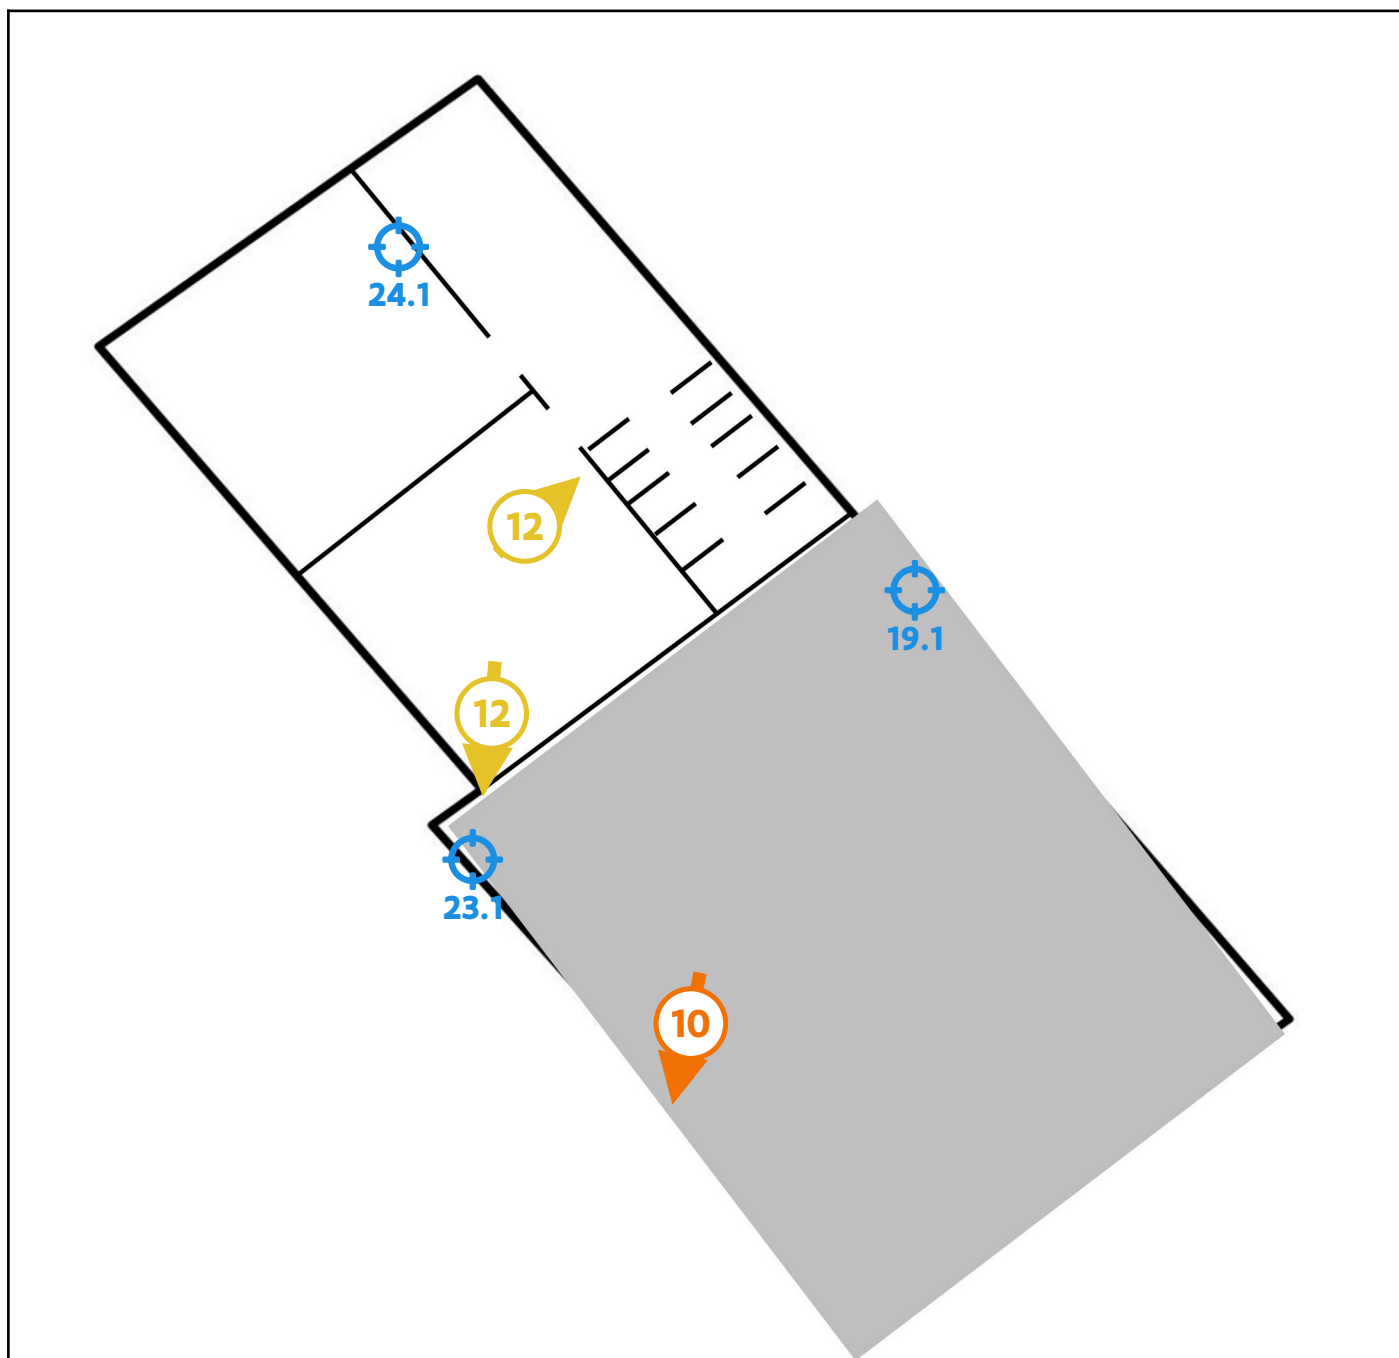
Plan 1.2: 1ste verdieping

Beschrijving	Type	Actie
10. Schouwpijp	Asbestmateriaal	Verwijderen
12. Bakeliet	Asbestmateriaal	Zorgvuldig beheren
19. Roofing plat dak	Geen asbest	-

19.1 Code: 005	Puntmonster	-
23. Sierlat plat dak	Geen asbest	-
23.1 Code: 006	Puntmonster	-
24. vinyl vloerbekleding 1ste verdieping	Geen asbest	-
24.1 Code: 003	Puntmonster	-

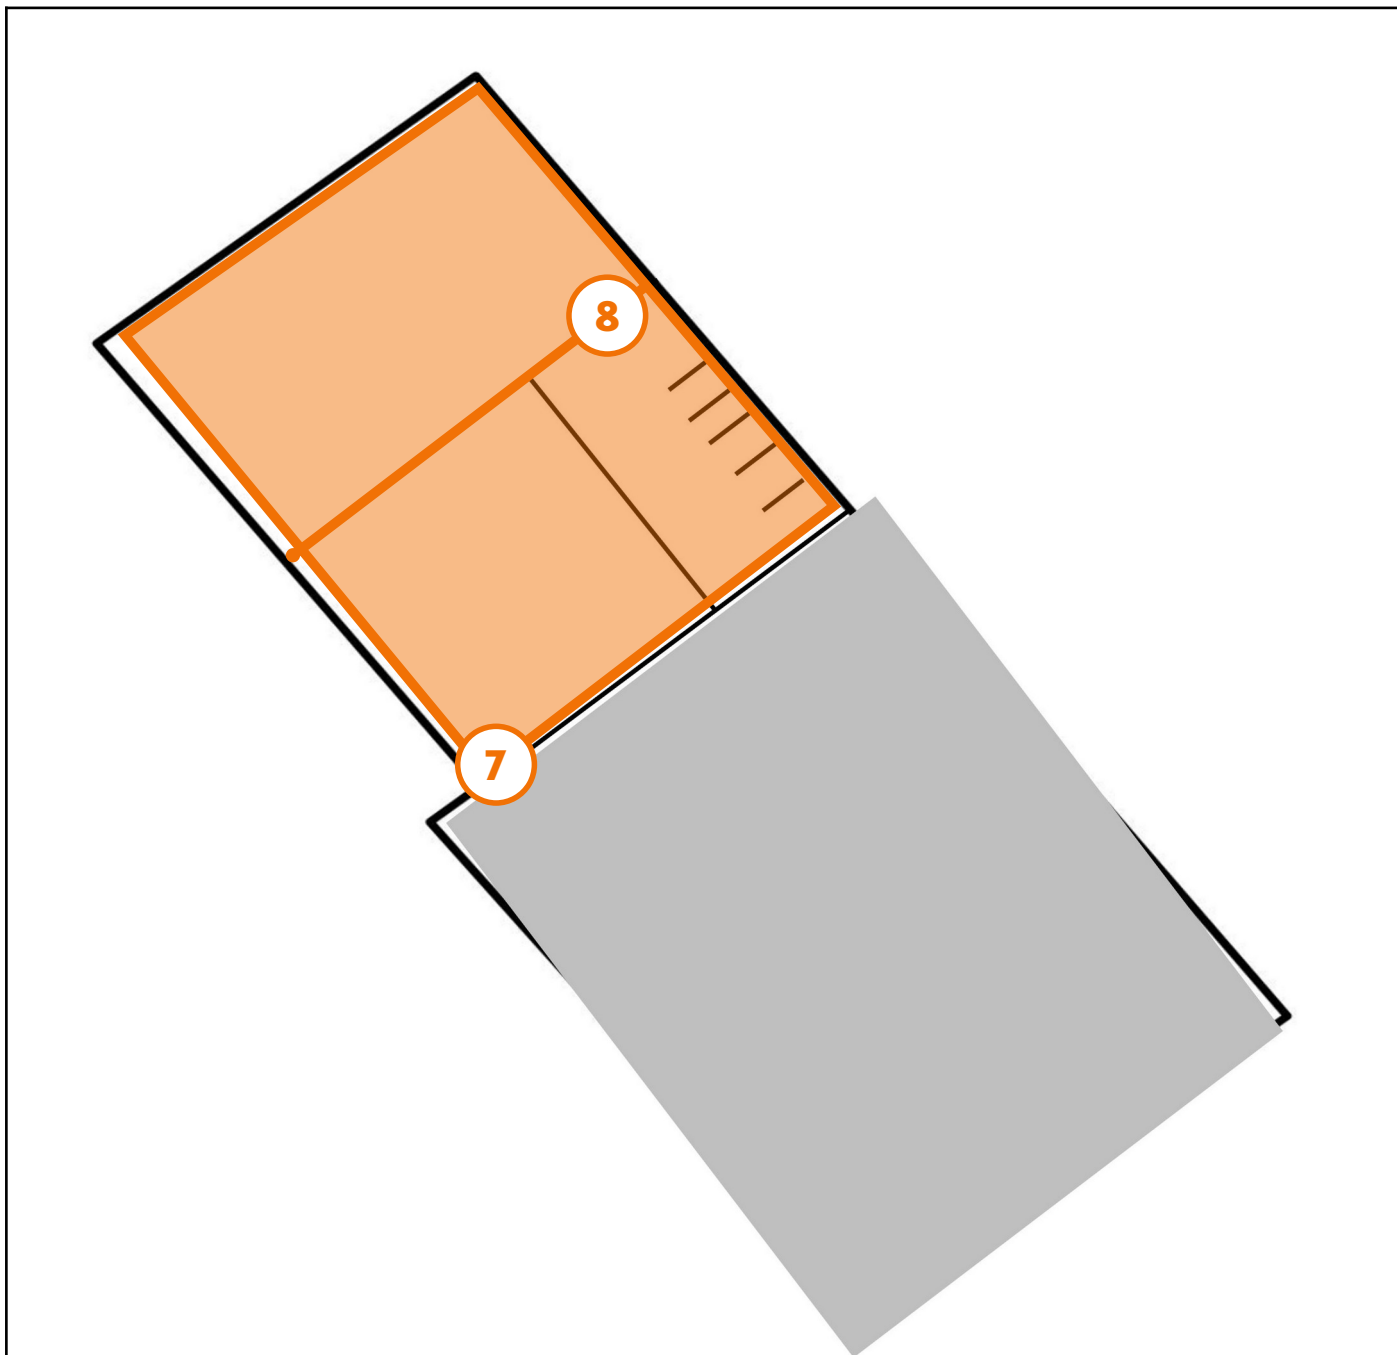
Plan 1.3: zolder

Beschrijving	Type	Actie
7. dakpannen	Asbestmateriaal	Verwijderen
8. Nokpannen	Asbestmateriaal	Verwijderen

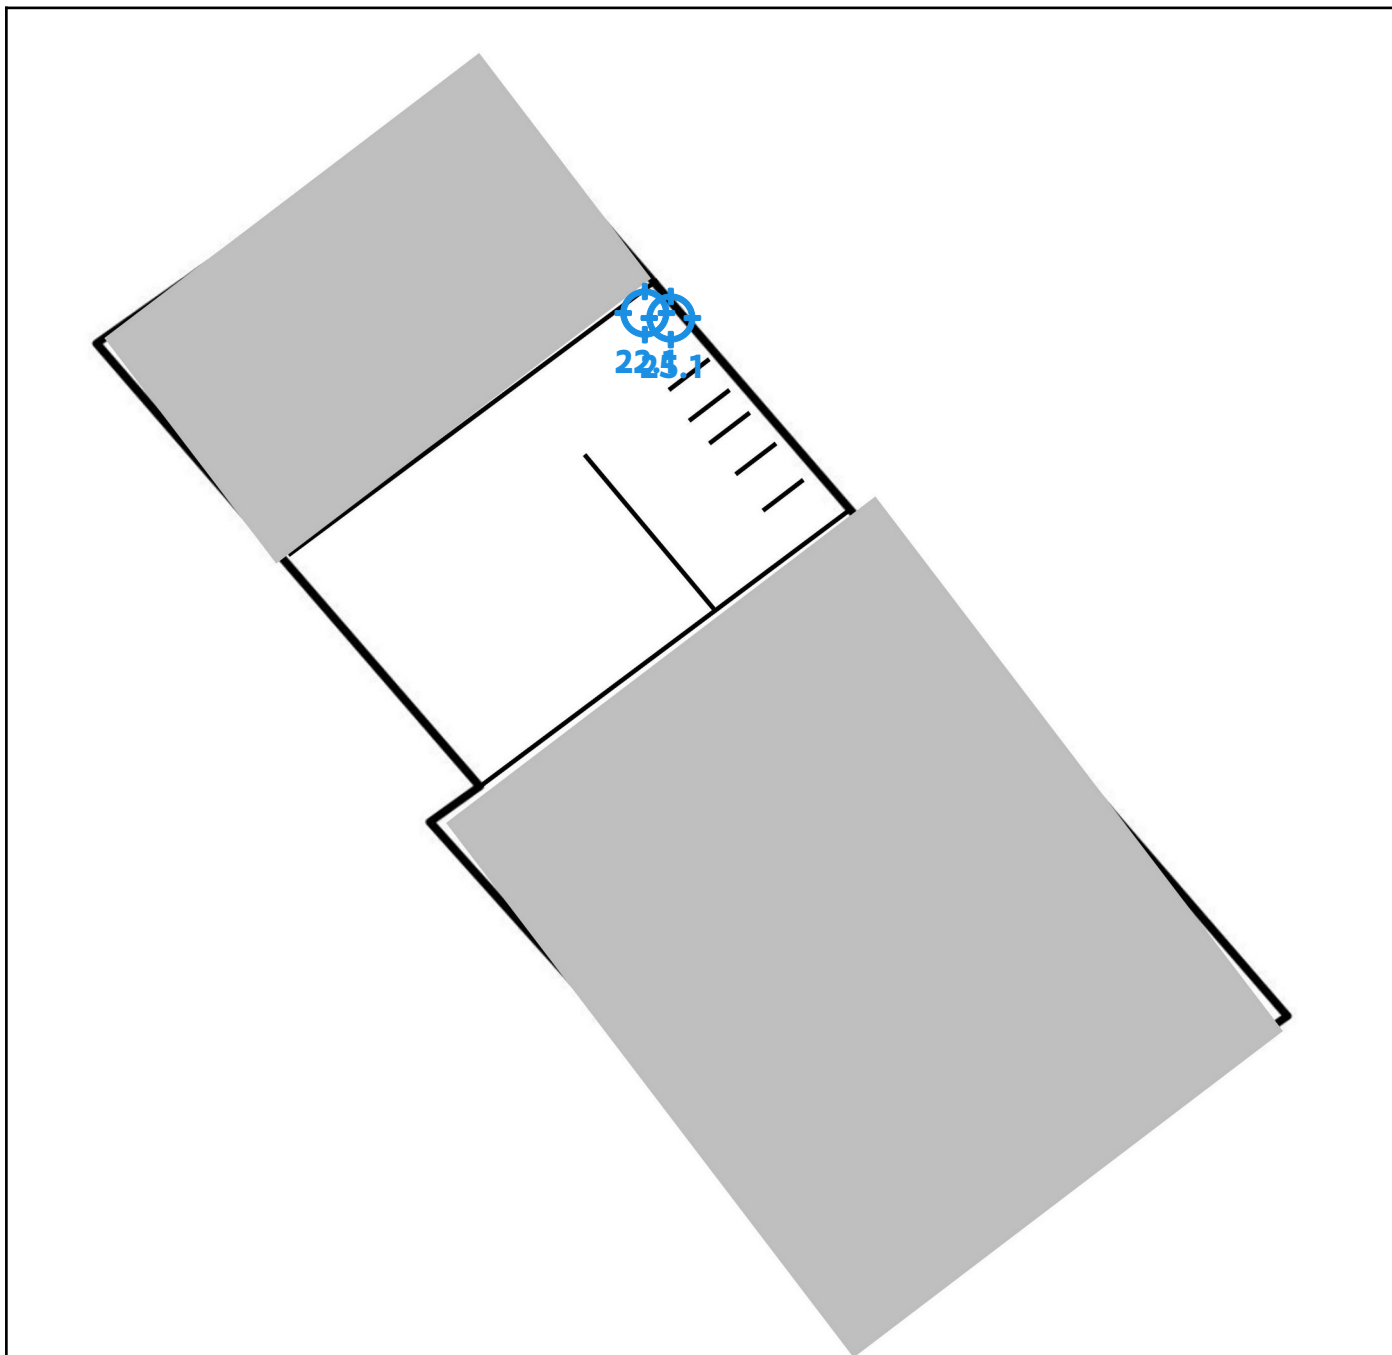
Plan 1.4: kelder

Beschrijving	Type	Actie
22. pleisterwerk plafond	Geen asbest	-
22.1 Code: 002	Mengmonster	-
25. pleisterwerk muur	Geen asbest	-

25.1 Code: 001	Mengmonster	-
----------------	-------------	---

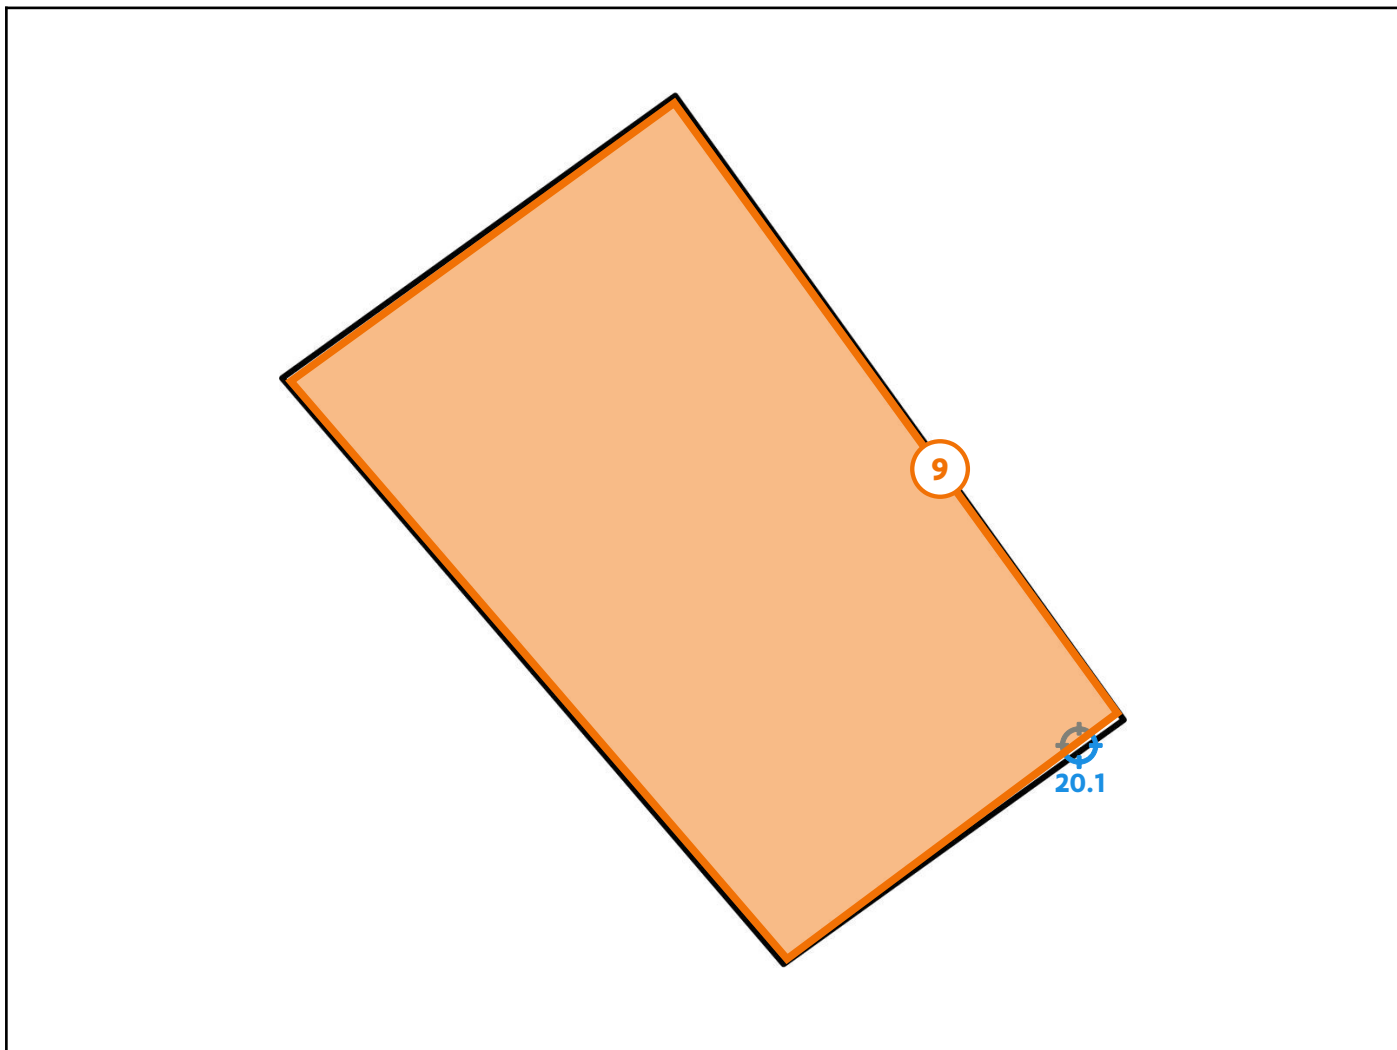
Plan 2.1: Bijgebouw plan

Beschrijving	Type	Actie
9. golfplaten	Asbestmateriaal	Verwijderen
20. Roofing tuinberging	Geen asbest	-
20.1 Code: 008	Puntmonster	-

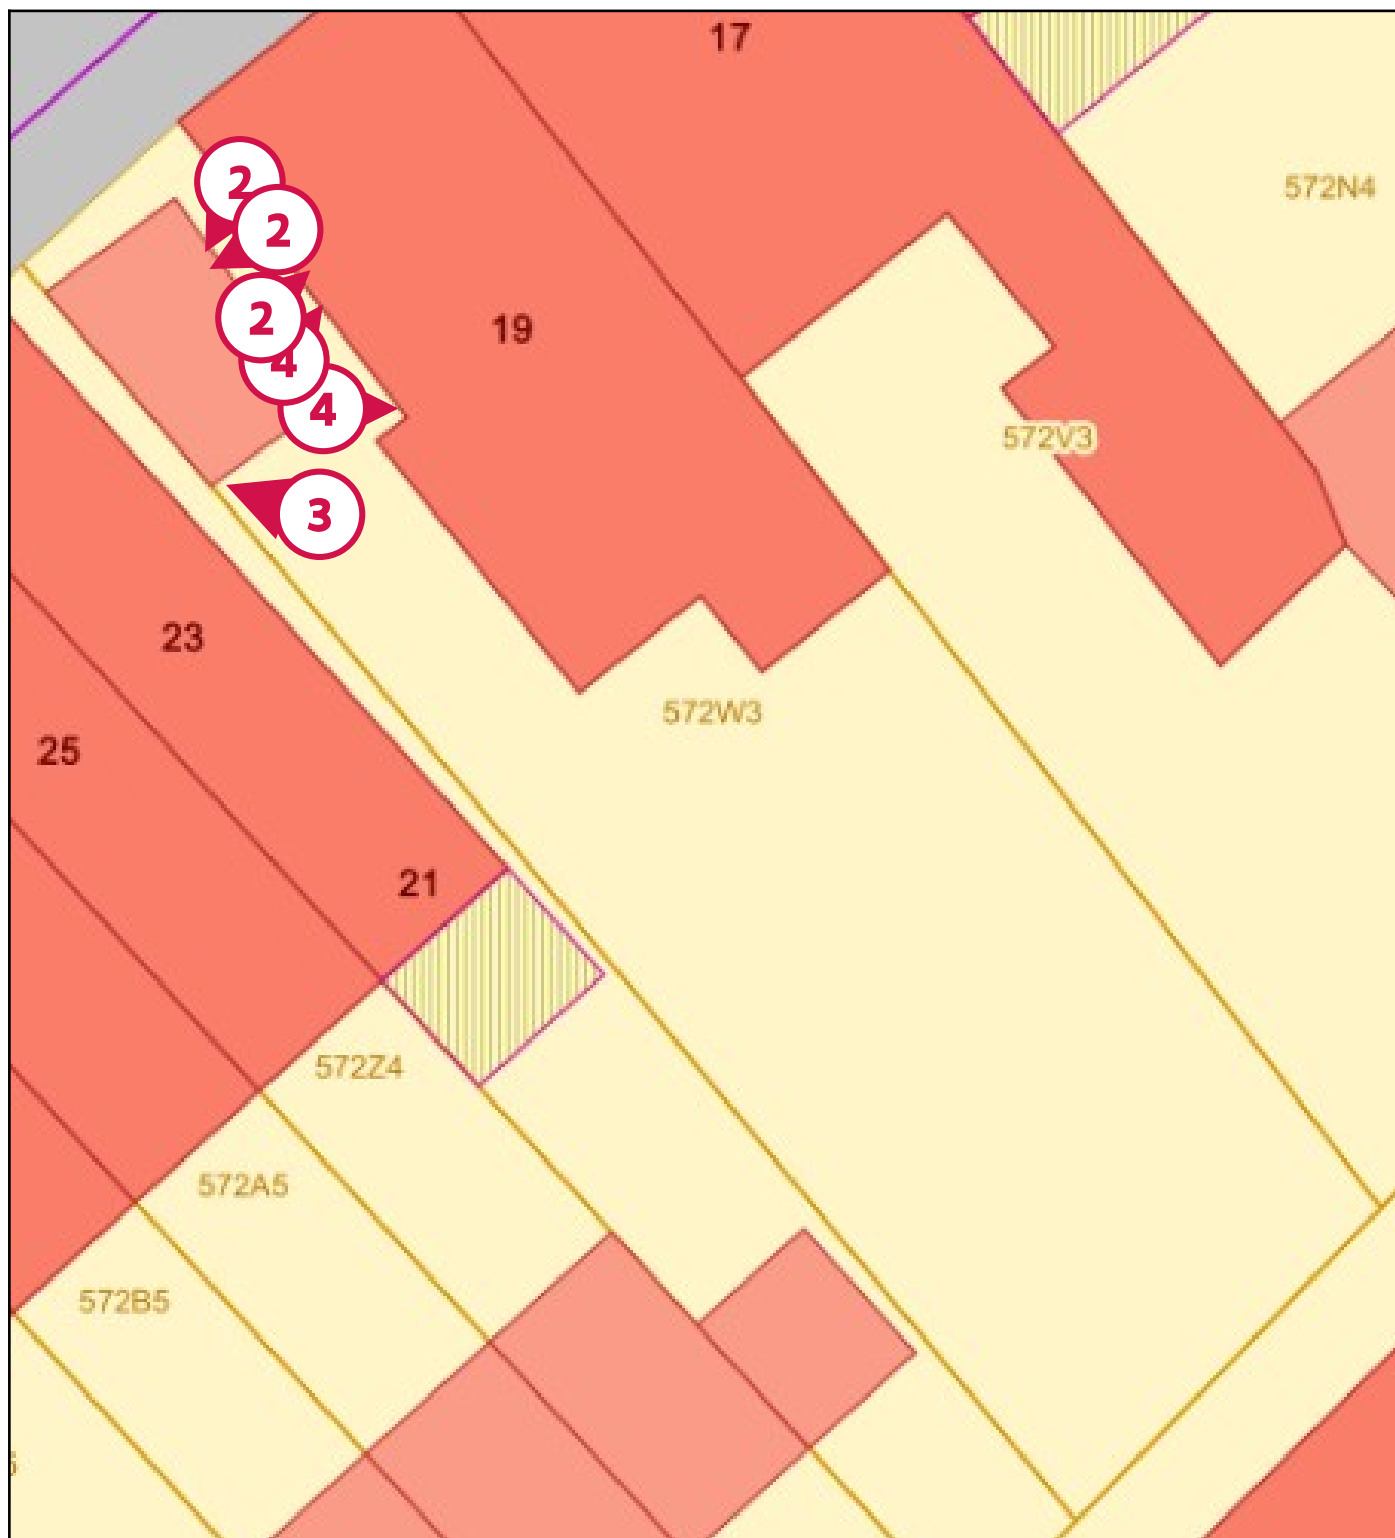
Plan 3.1: Vaststellingen buiten de constructies

Beschrijving	Type	Actie
2. bloembakken	Asbestmateriaal	Dringend verwijderen

3. golfplaat	Asbestmateriaal	Dringend verwijderen
4. dakpannen	Asbestmateriaal	Dringend verwijderen

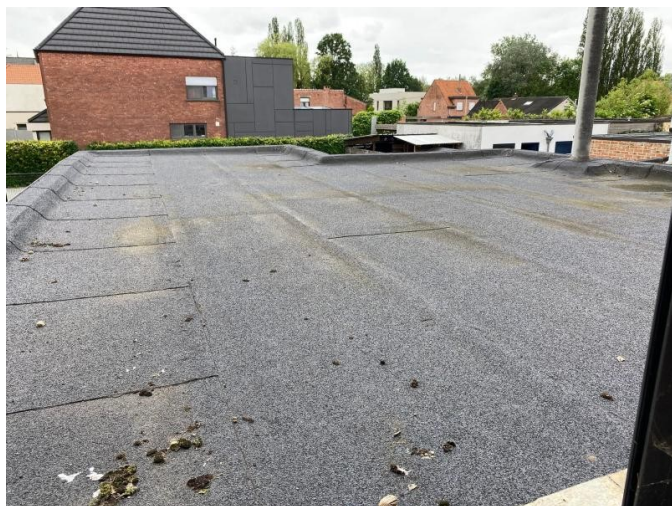
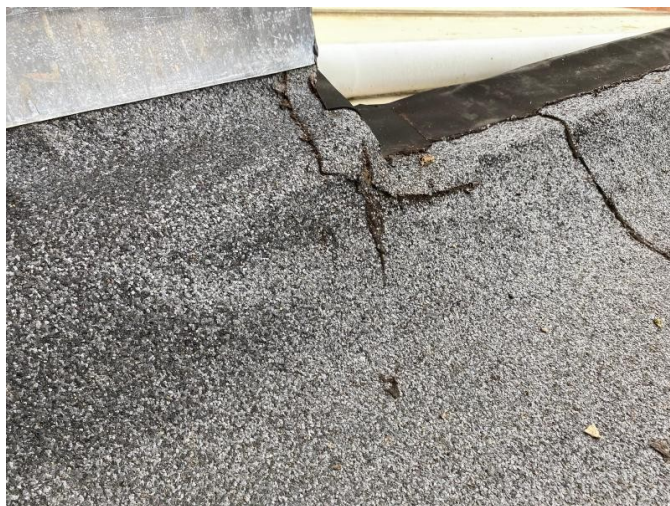
Fiche 19: Roofing plat dak

Geen asbest

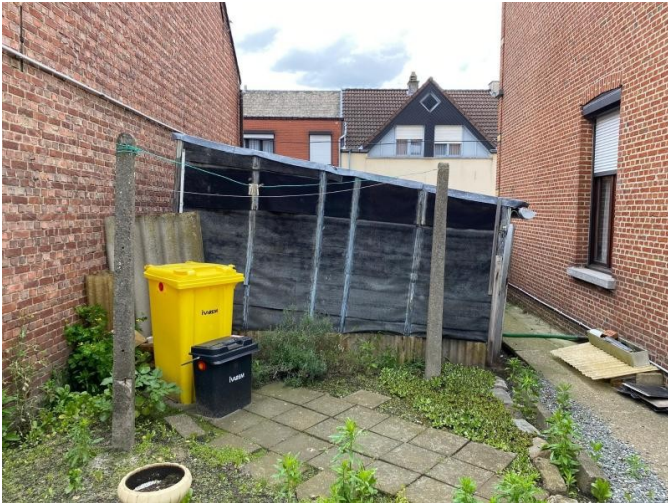
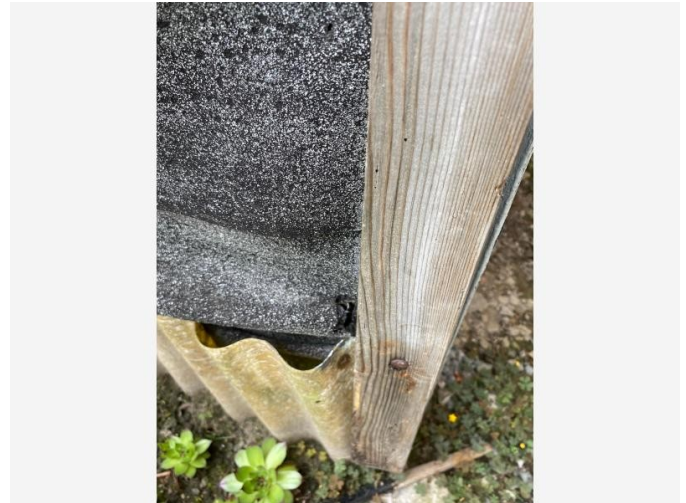
Fiche 20: Roofing tuinberging

Geen asbest

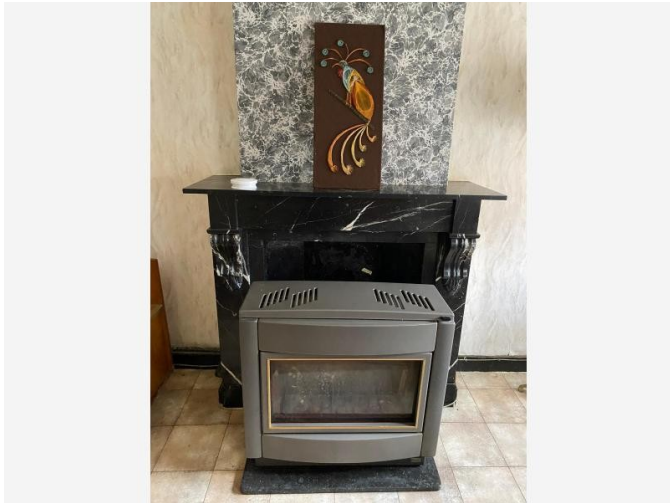
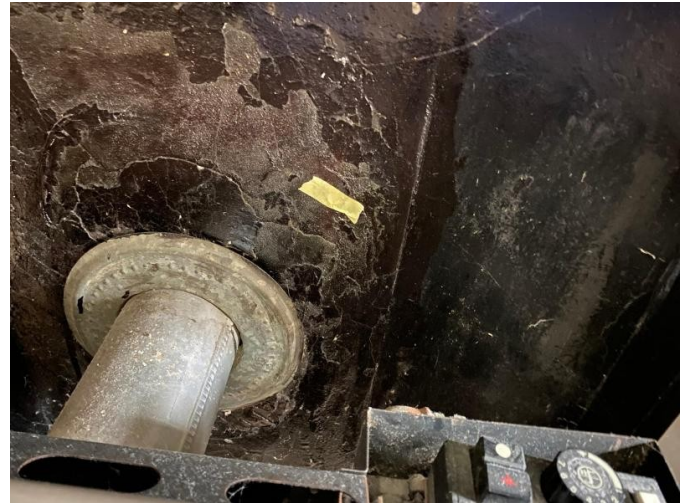
Fiche 21: Schouwplaat voorkamer

Geen asbest

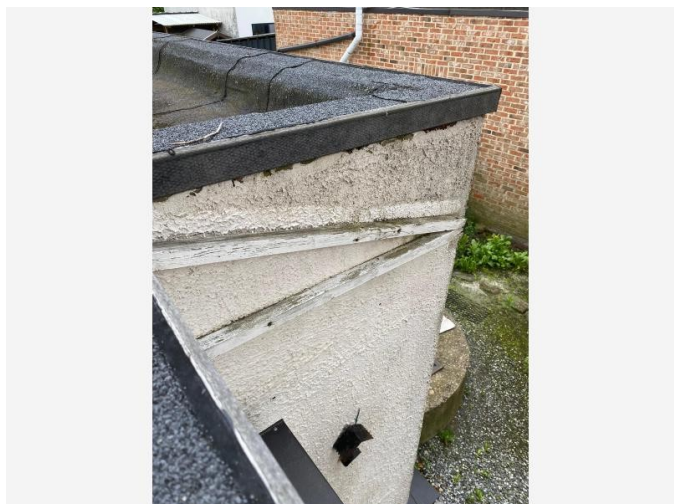
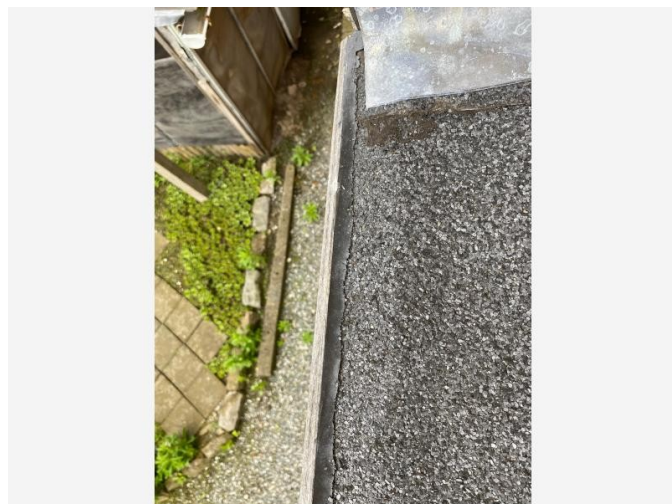
Fiche 23: Sierlat plat dak

Geen asbest
