# Asbestinventarisatetest

Hemelrijkstraat 57, 9051 Gent

Attestnummer : 20231208-000314.000

Uitgegeven op : 08.12.2023

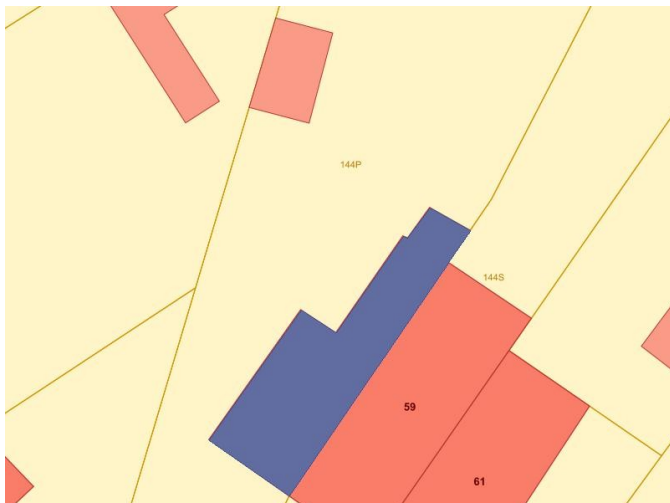
## Zone 1: Hoofdgebouw

- 2 Asbestmaterialen**
- 0 Beperkingen
- 0 Uitsluitingen
- 0 Roerende goederen
- 0 Puin, steenslag, (water)bodem
- 2 Adviezen**
- 1 Geen asbest**

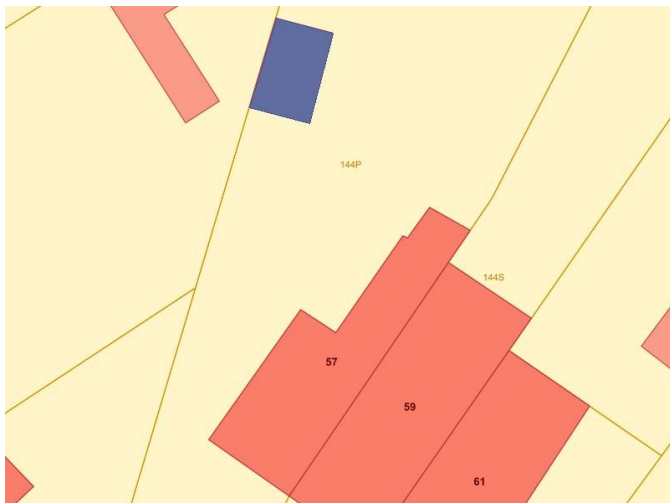
## Zone 2: Bijgebouw

- 0 Asbestmaterialen
- 0 Beperkingen
- 0 Uitsluitingen
- 0 Roerende goederen
- 0 Puin, steenslag, (water)bodem
- 0 Adviezen
- 0 Geen asbest
