Asbestinventarisatetest

Vlieguit 15, 9830 Sint-Martens-Latem

Attestnummer : 20231122-000192.000

Uitgegeven op : 22.11.2023

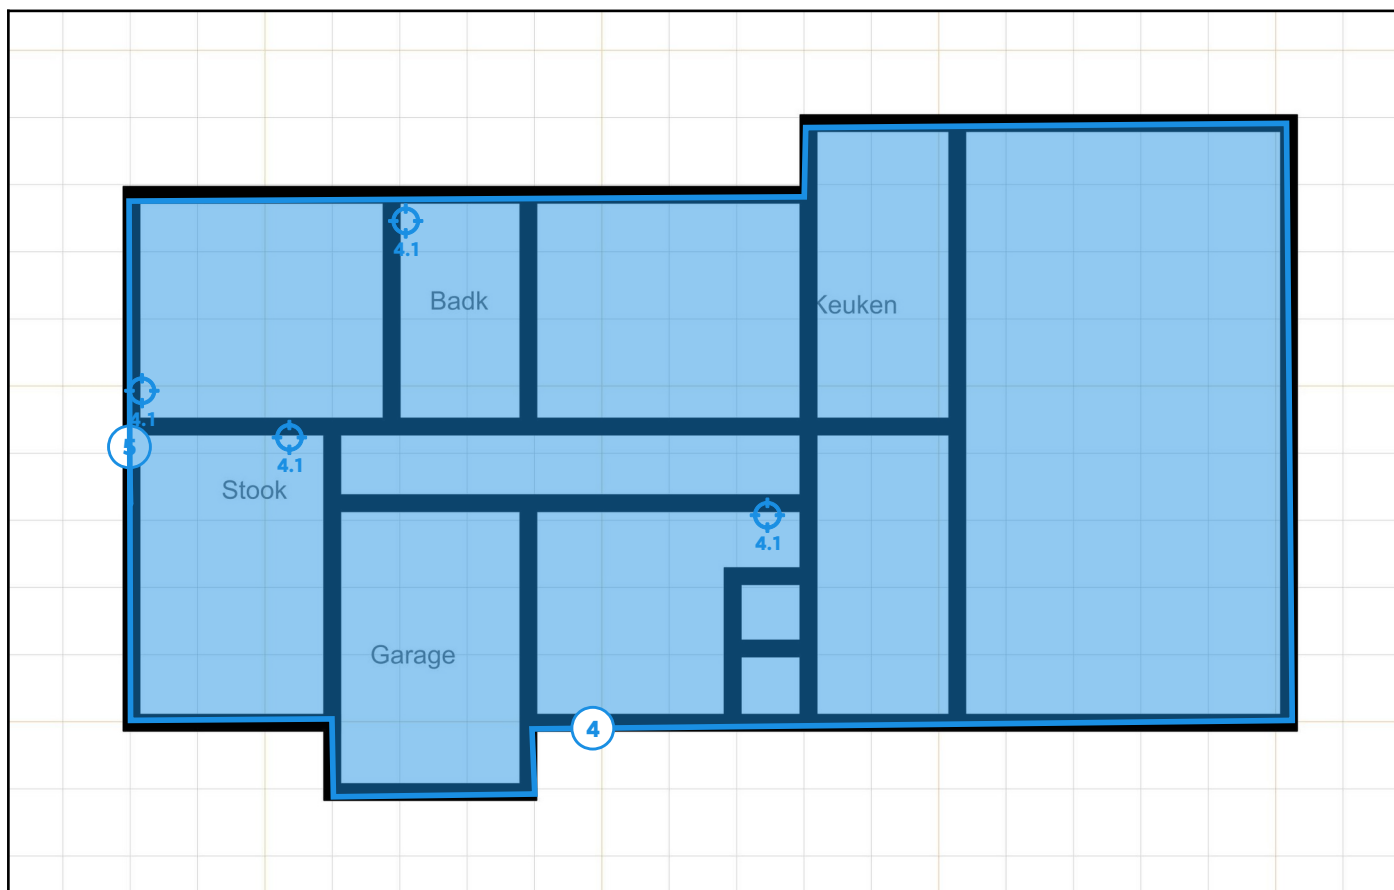
Plan 1.1: schema

Beschrijving	Type	Actie
4. pleister wanden	Geen asbest	-
4.1 Code: 001	Mengmonster	-
5. plaat brander	Geen asbest	-

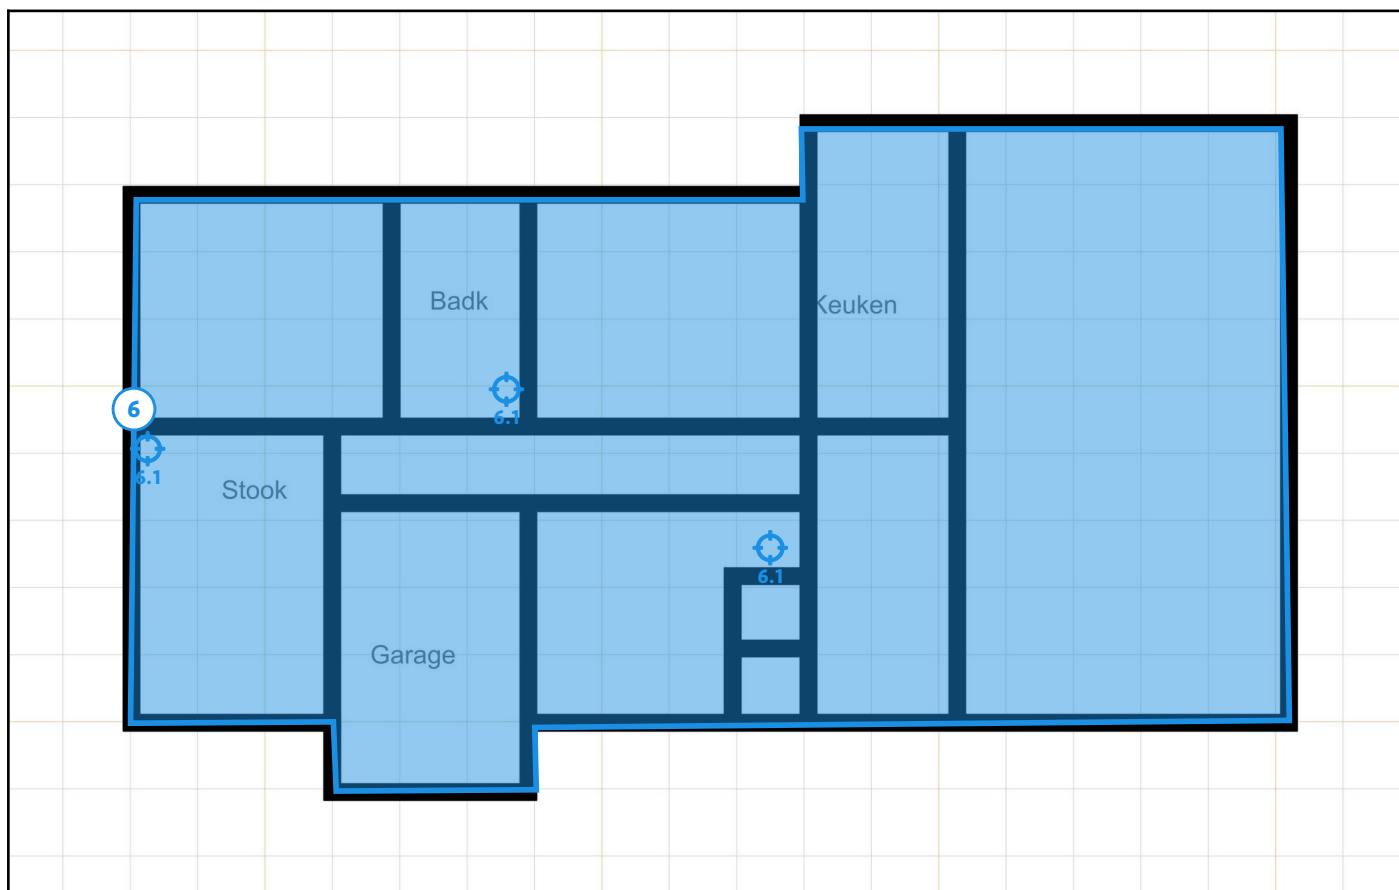
Plan 1.2: schema

Beschrijving	Type	Actie
6. pleister plafonds	Geen asbest	-
6.1 Code: 002	Mengmonster	-
