# Asbestinventarisatetest

Cyriel Buyssestraat 8, 9850 Deinze

Attestnummer : 20231026-000341.000

Uitgegeven op : 26.10.2023

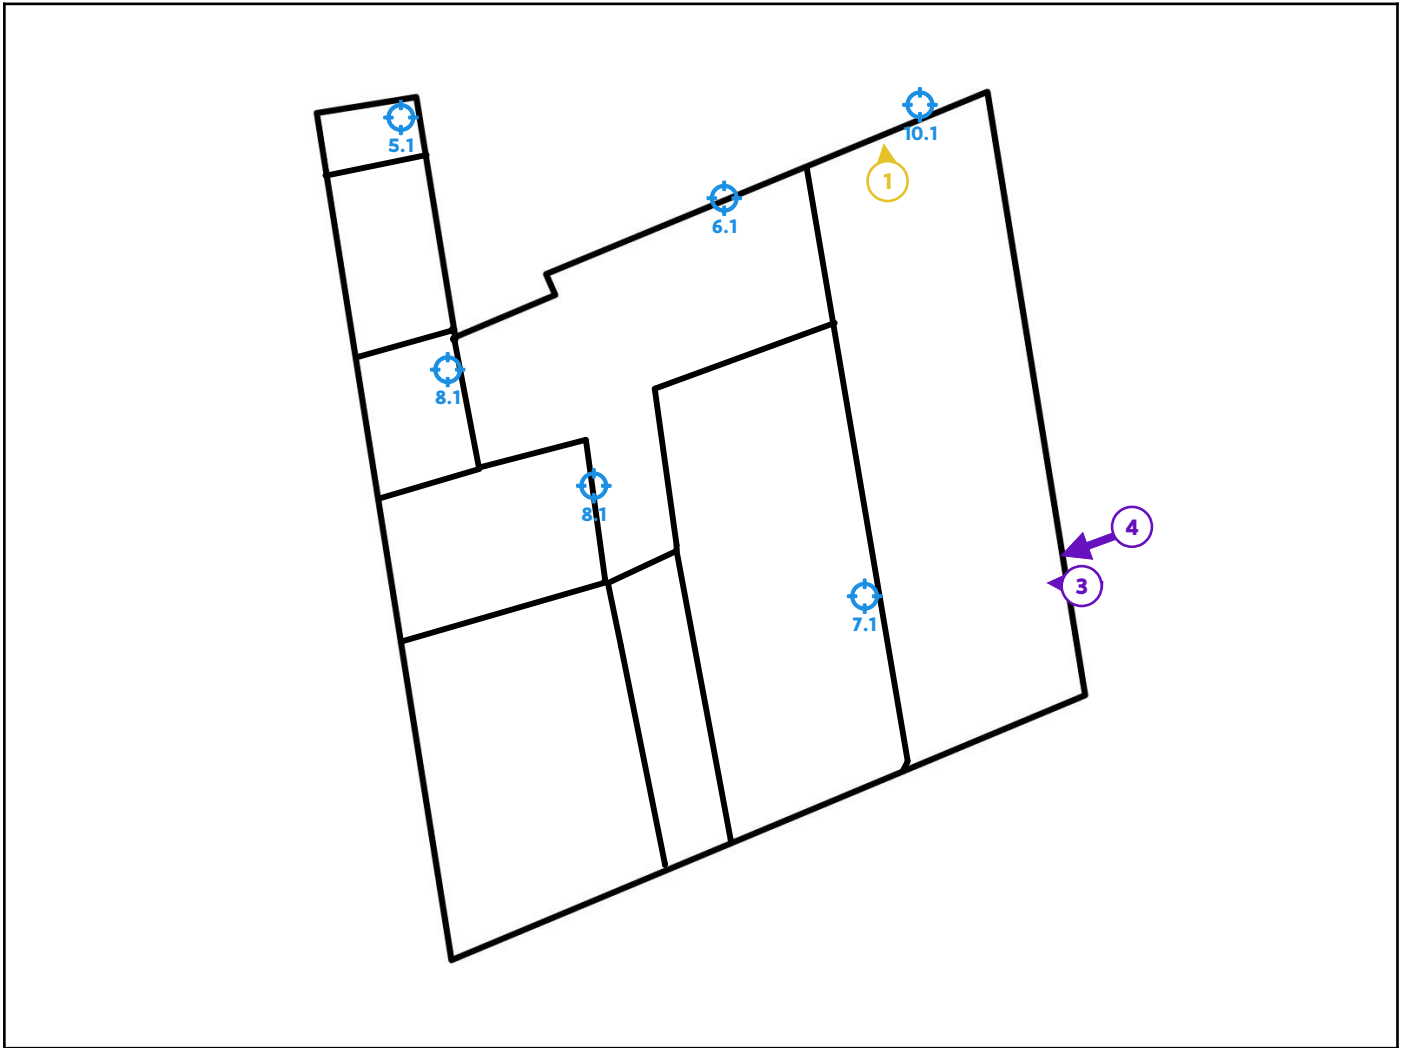
## Plan 1.2: Woning V+0

Beschrijving	Type	Actie
1. Bakeliet	Asbestmateriaal	Zorgvuldig beheren
3. Brander	Advies	-
4. Leidingisolatie - rotswol	Advies	-
5. Dakbedekking - roofing	Geen asbest	-
5.1 Code: PM 7	Puntmonster	-
6. Mastiek - Schrijnwerk en glas - hout	Geen asbest	-
6.1 Code: PM 1	Puntmonster	-

7. Pleisterwerk plafond	Geen asbest	-
7.1 Code: MM 6	Mengmonster	-
8. Pleisterwerk wand	Geen asbest	-
8.1 Code: MM 5	Mengmonster	-
10. Mastiek - Schrijnwerk en glas - aluminium	Geen asbest	-
10.1 Code: PM 2	Puntmonster	-

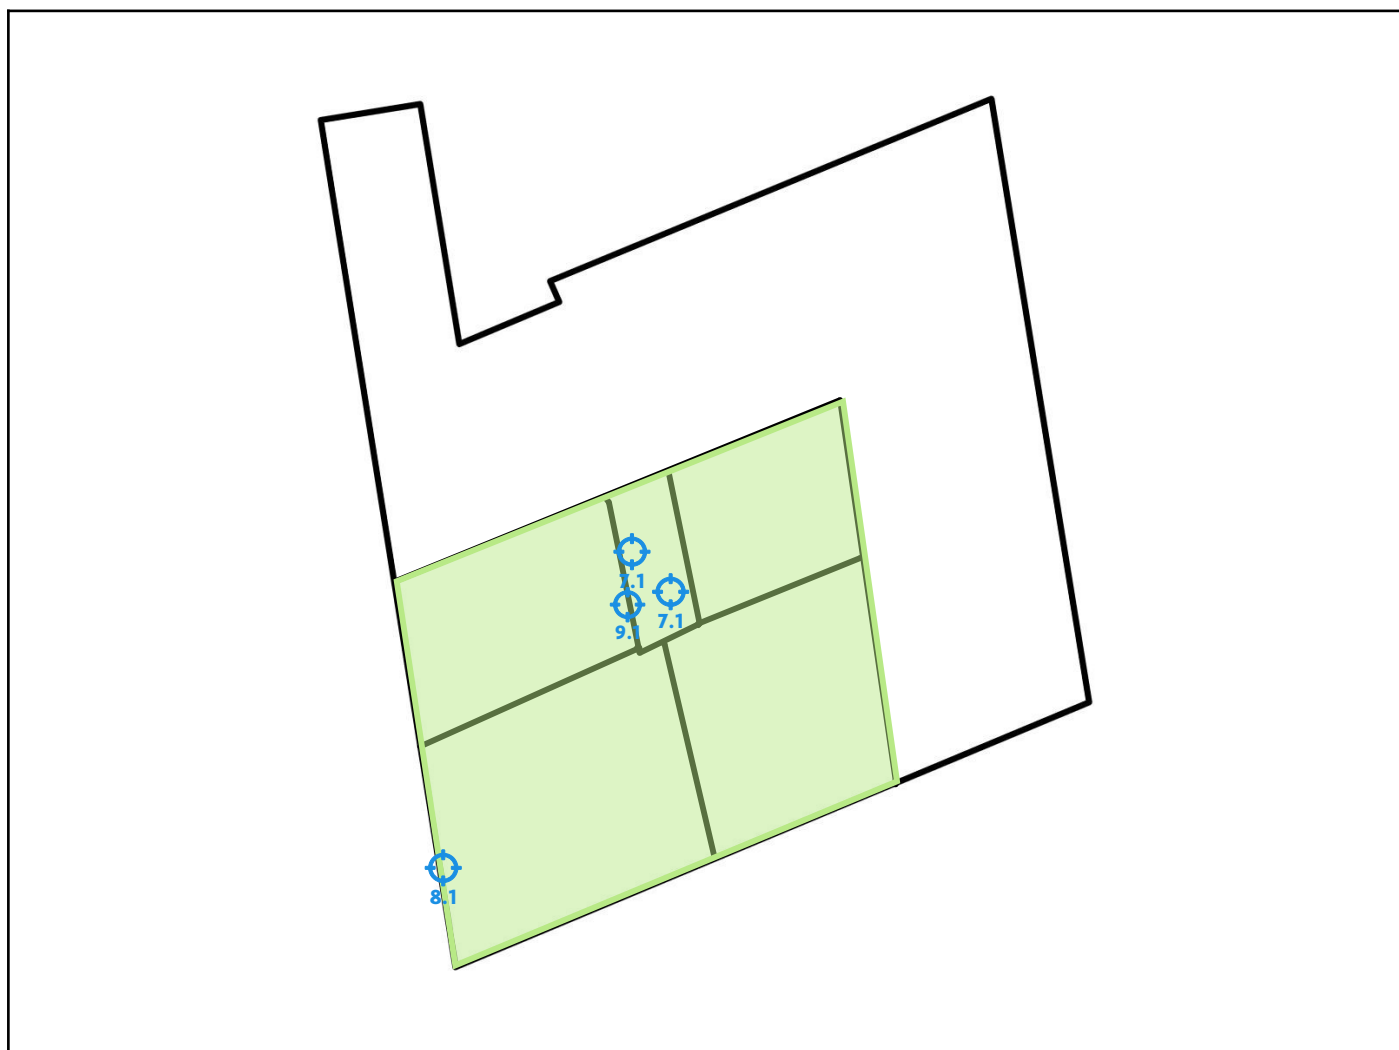
## Plan 1.3: Woning V+1

Beschrijving	Type	Actie
7. Pleisterwerk plafond	Geen asbest	-
7.1 Code: MM 6	Mengmonster	-
8. Pleisterwerk wand	Geen asbest	-
8.1 Code: MM 5	Mengmonster	-
9. Vloerbedekking - vinyl	Geen asbest	-
9.1 Code: PM 3	Puntmonster	-

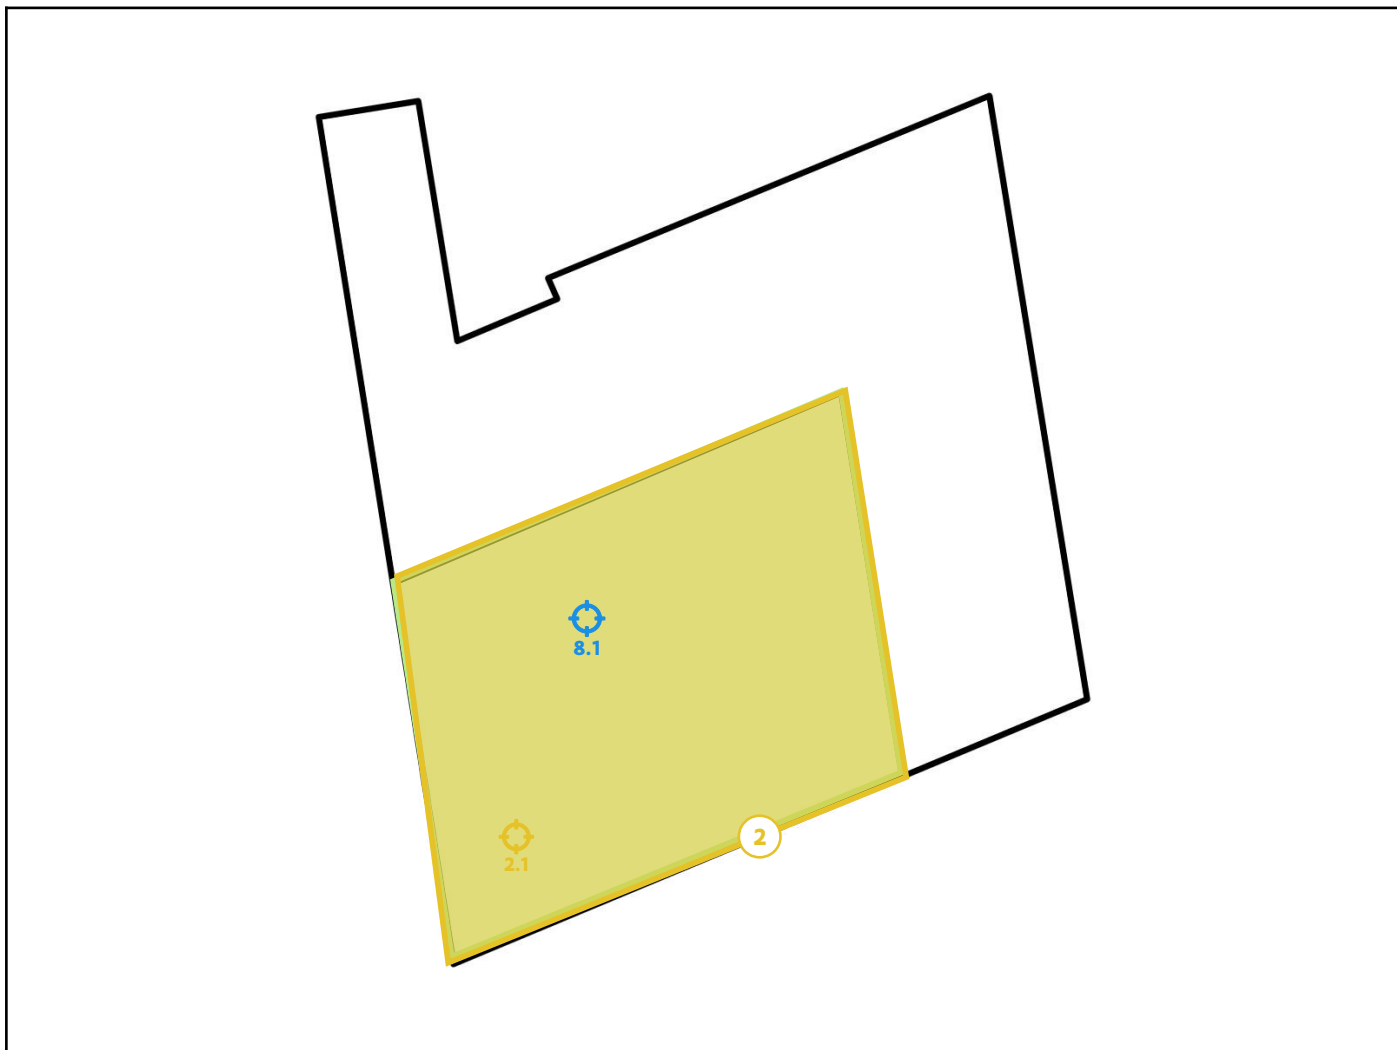
## Plan 1.4: Woning V+2

Beschrijving	Type	Actie
2. Onderdakplaat	Asbestmateriaal	Zorgvuldig beheren
2.1 Code: PM 4	Puntmonster	-
8. Pleisterwerk wand	Geen asbest	-
8.1 Code: MM 5	Mengmonster	-
