# Asbestinventarisatetest

Molenstraat 30, 9470 Denderleeuw

Attestnummer : 20240917-000243.000

Uitgegeven op : 17.09.2024

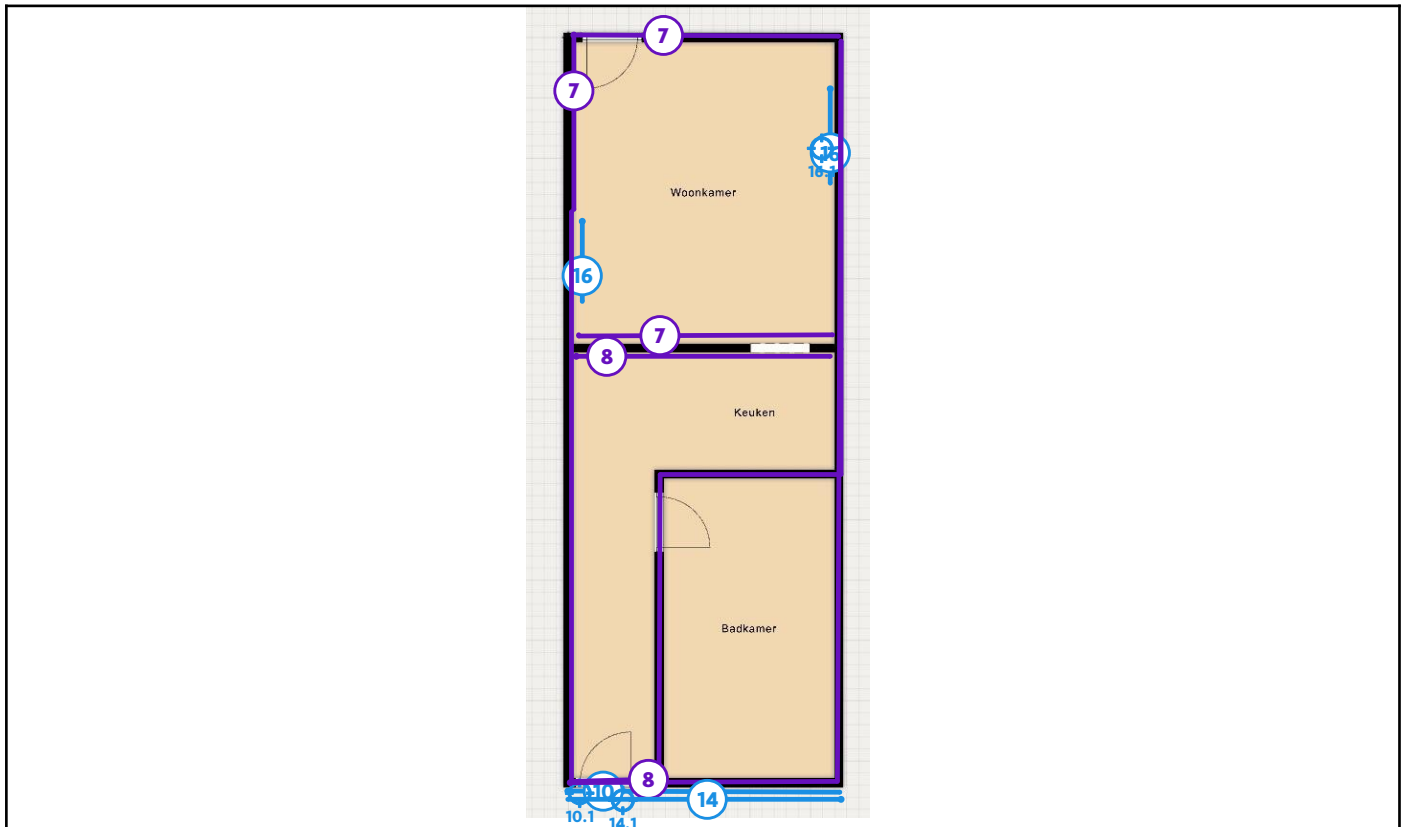
# Plan 1.1: Wanden Gelijkvloers

Beschrijving	Type	Actie
7. Wandafwerking in gipskarton	Advies	-
8. Wandafwerking in hout/PVC	Advies	-
10. Crepi buitengevel	Geen asbest	-
10.1 Code: M03	Puntmonster	-
14. Gevelleien	Geen asbest	-
14.1 Code: M08	Puntmonster	-
16. Crepi binnen	Geen asbest	-
16.1 Code: M04	Puntmonster	-

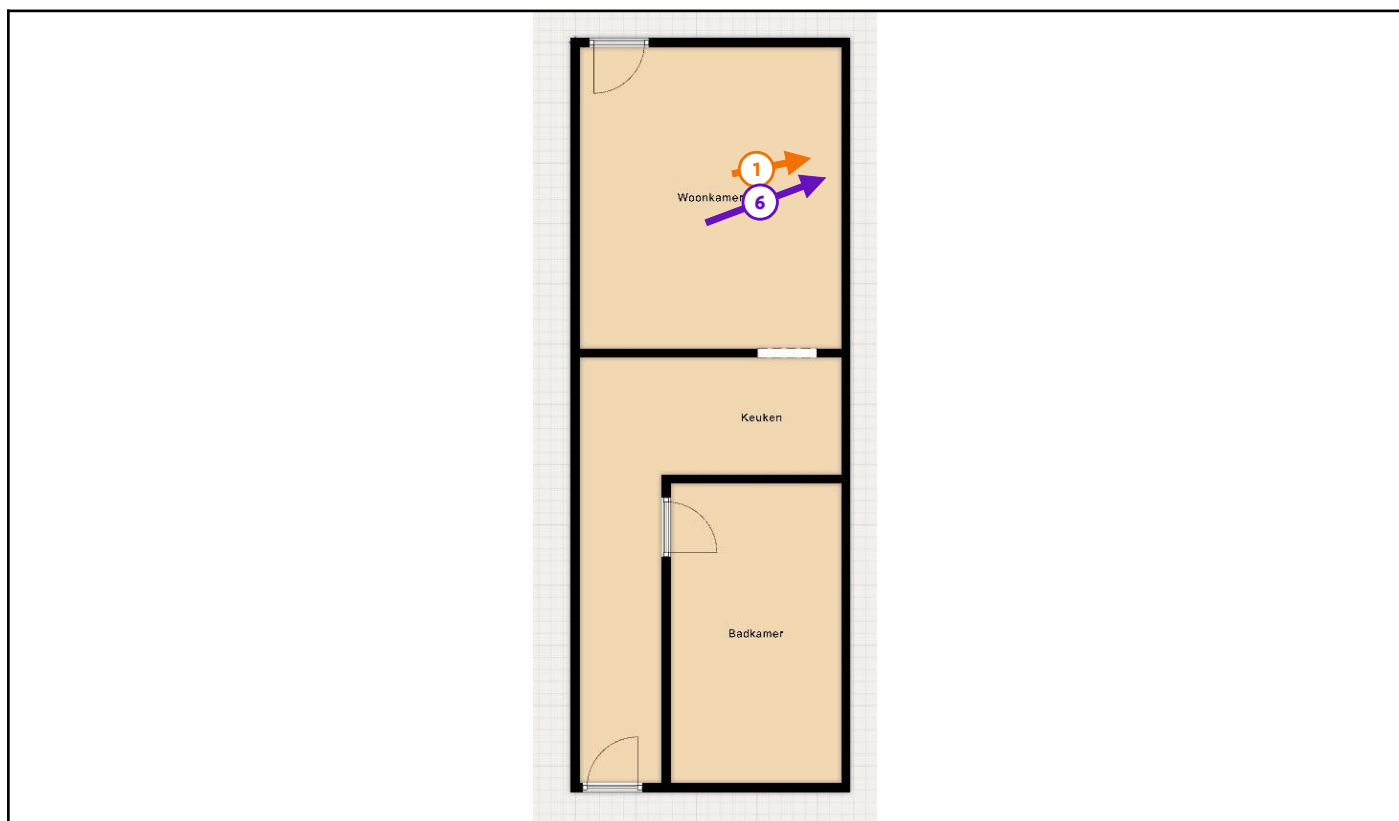
## Plan 1.5: Gelijkvloers

Beschrijving	Type	Actie
1. Koord in kachel	Asbestmateriaal	<a href="#">Verwijderen</a>
6. Gaskachel	Advies	-

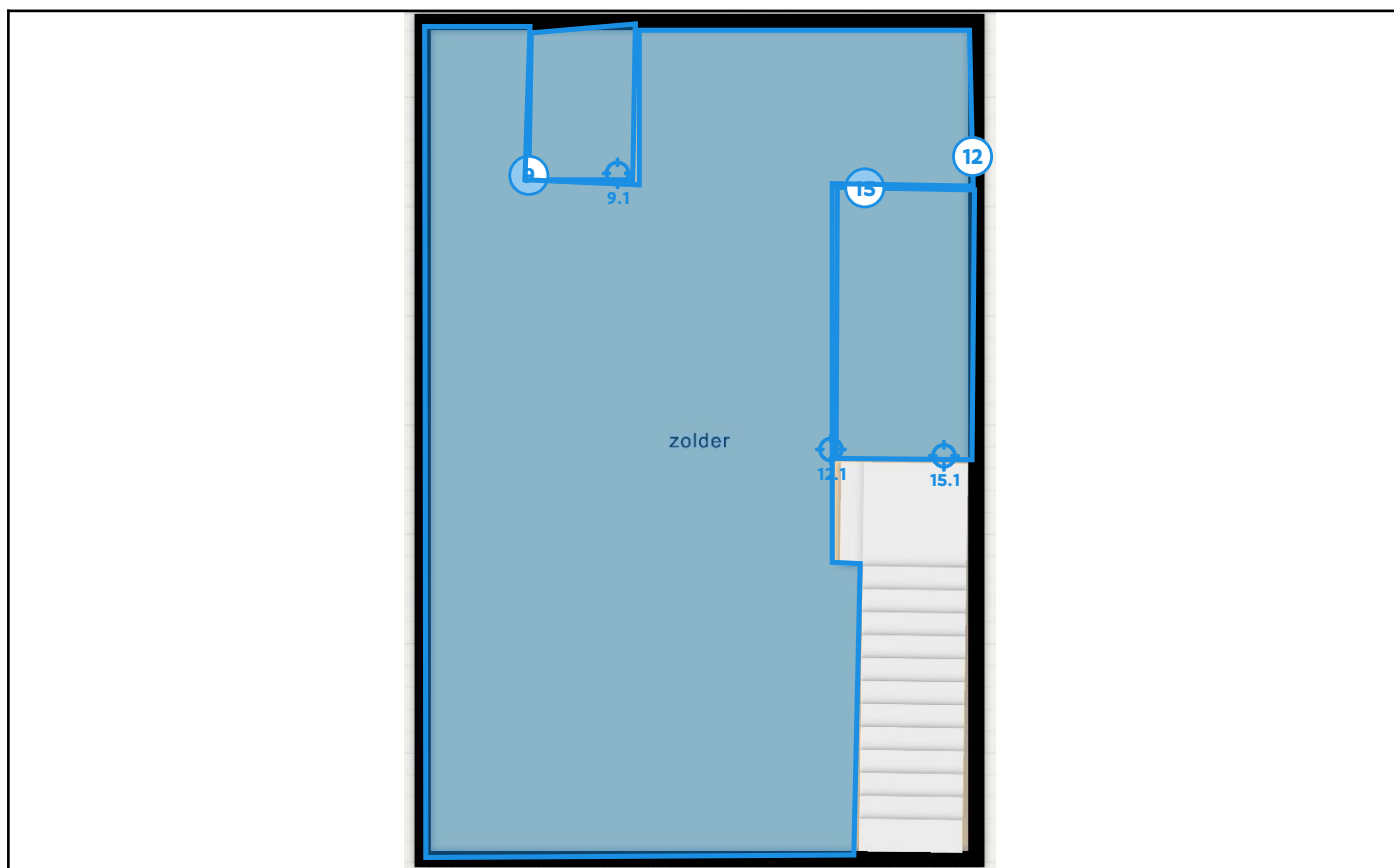
## Plan 1.7: Zolder

Beschrijving	Type	Actie
9. Vloerzeil met verdachte onderlaag geel	Geen asbest	-
9.1 Code: M07	Puntmonster	-
12. Vloerzeil met verdachte onderlaag bruin	Geen asbest	-
12.1 Code: M06	Puntmonster	-
15. Vloerzeil met verdachte onderlaag oranje	Geen asbest	-
15.1 Code: M05	Puntmonster	-

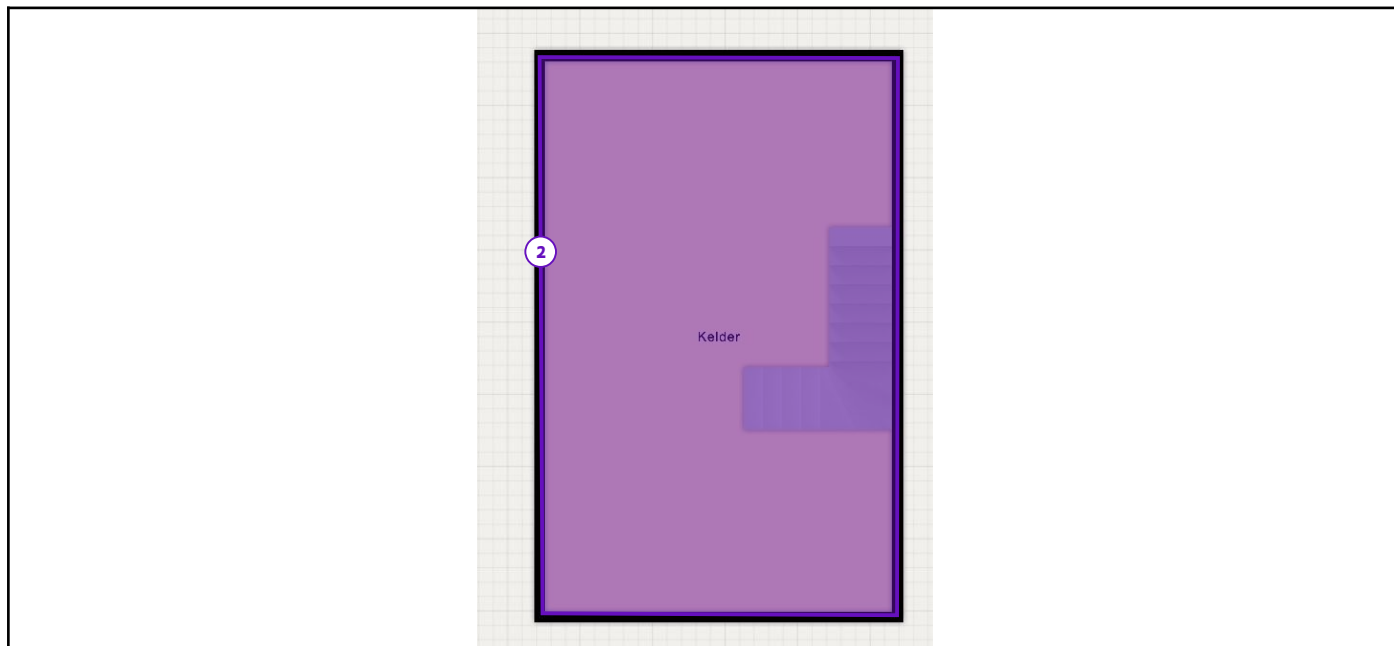
## Plan 1.9: Kelder

Beschrijving	Type	Actie
2. Kelder	Beperking	-
