Asbestinventarisatetest

Populierenlaan 14, 9470 Denderleeuw

Attestnummer : 20240328-000529.000

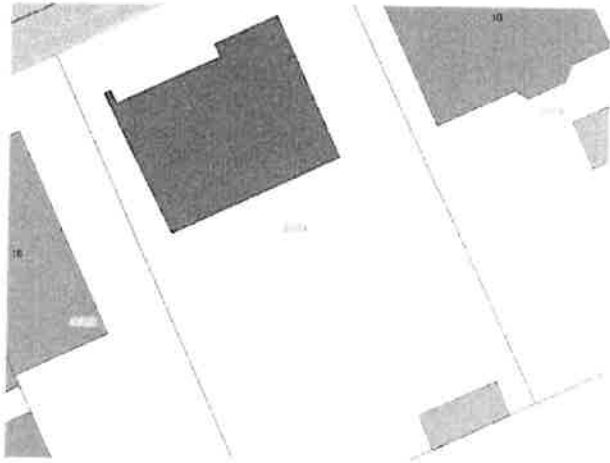
Zone 1: Hoofdgebouw

- 1 Asbestmateriaal**
- 0 Beperking
- 0 Uitsluiting
- 0 Roerend goed
- 0 Puin, steenslag, (water)bodem
- 6 Advies**
- 3 Geen asbest**

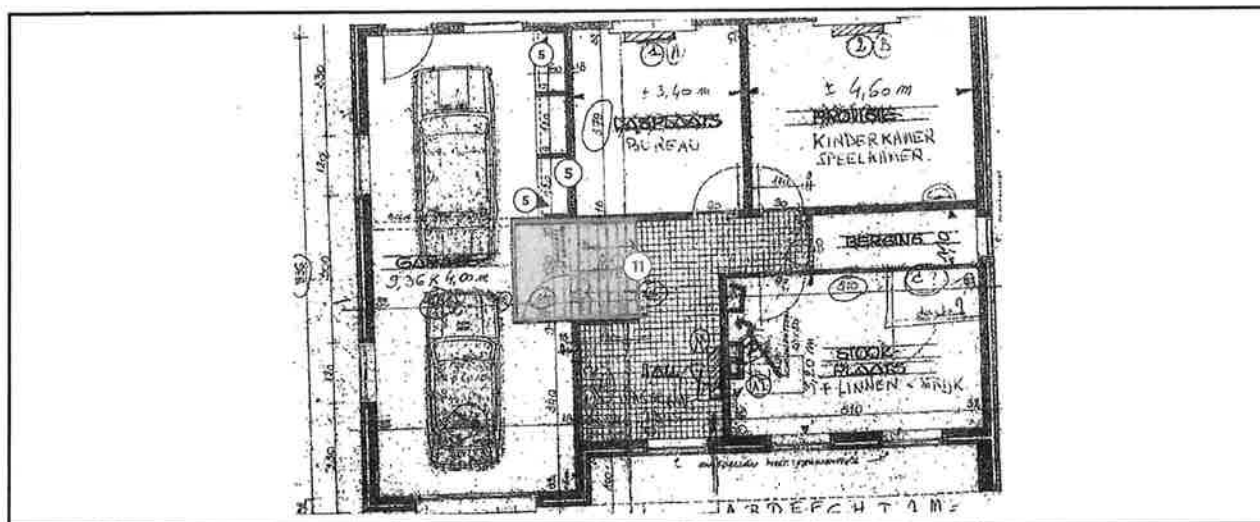
Plan 1.1: garage

Beschrijving	Type	Actie
5. thermische leidingisolatie	Advies	-
11. bepleistering op de plafonds	Geen asbest	-
11.1 Code: 1.2	Mengmonster	-

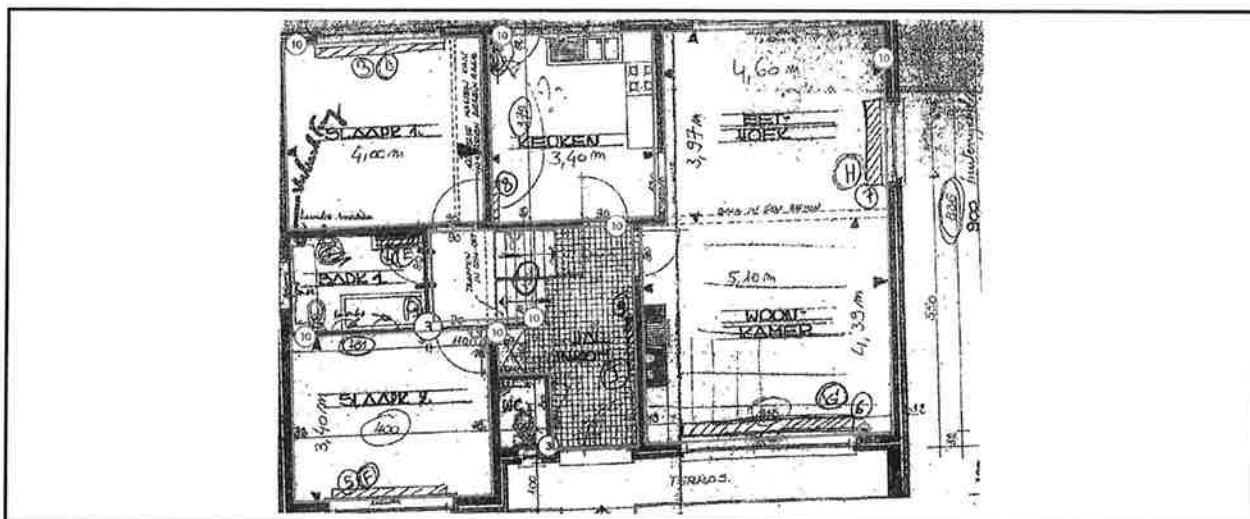
Plan 1.2: gelijkvloers

Beschrijving	Type	Actie
3. faïence	Advies	-
10. pleisterwerk muren	Geen asbest	-
10.1 Code: 3.1	Mengmonster	-

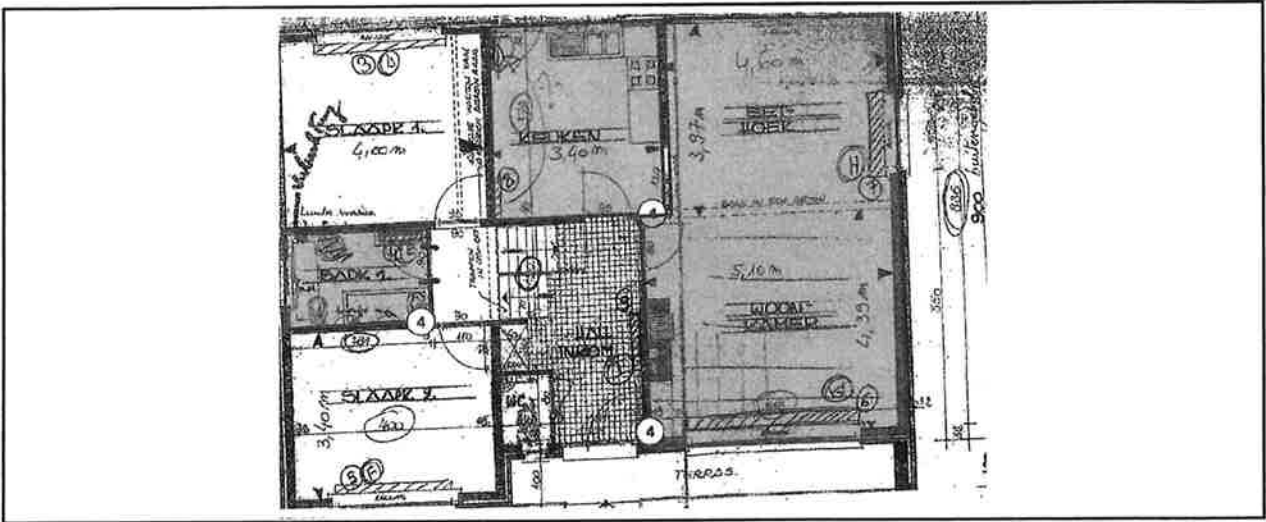
Plan 1.3: gelijkvloers

Beschrijving	Type	Actie
4. valse plafonds hout/gyproc	Advies	-

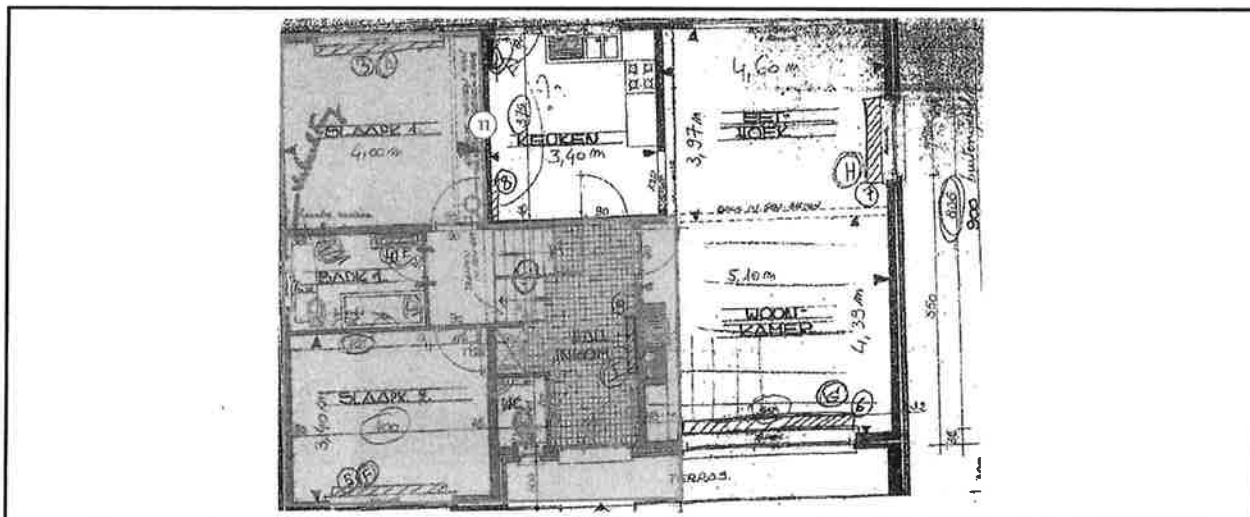
Plan 1.4: gelijkvloers

Beschrijving	Type	Actie
11. bepleistering op de plafonds	Geen asbest	-
11.1 Code: 1.2	Mengmonster	-

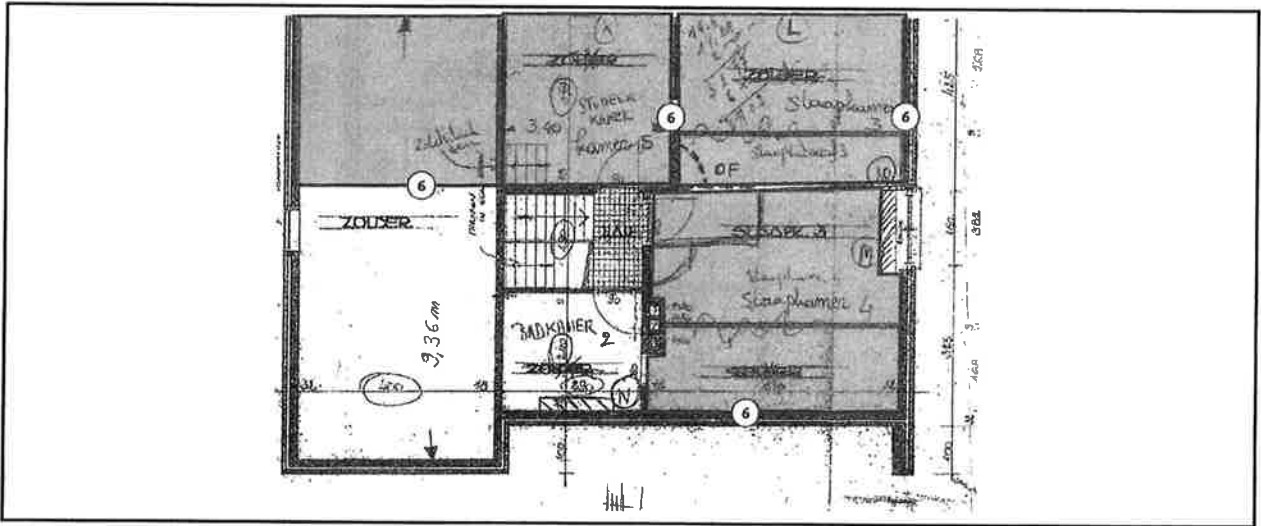
Plan 1.6: verdiep

Beschrijving	Type	Actie
6. laminaat	Advies	-

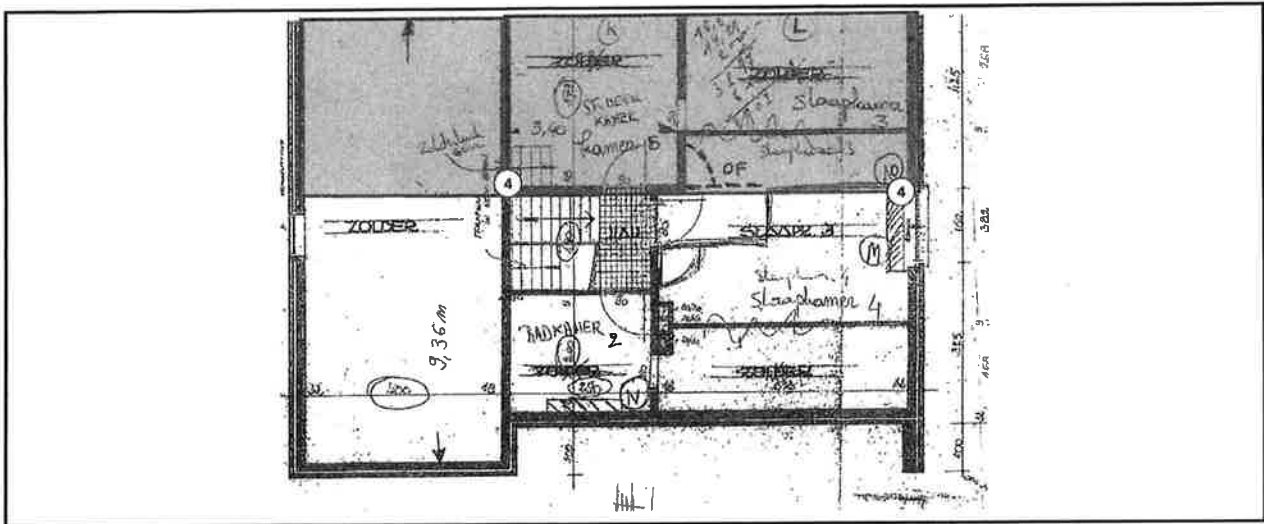
Plan 1.7: verdiep

Beschrijving	Type	Actie
4. valse plafonds hout/gyproc	Advies	-

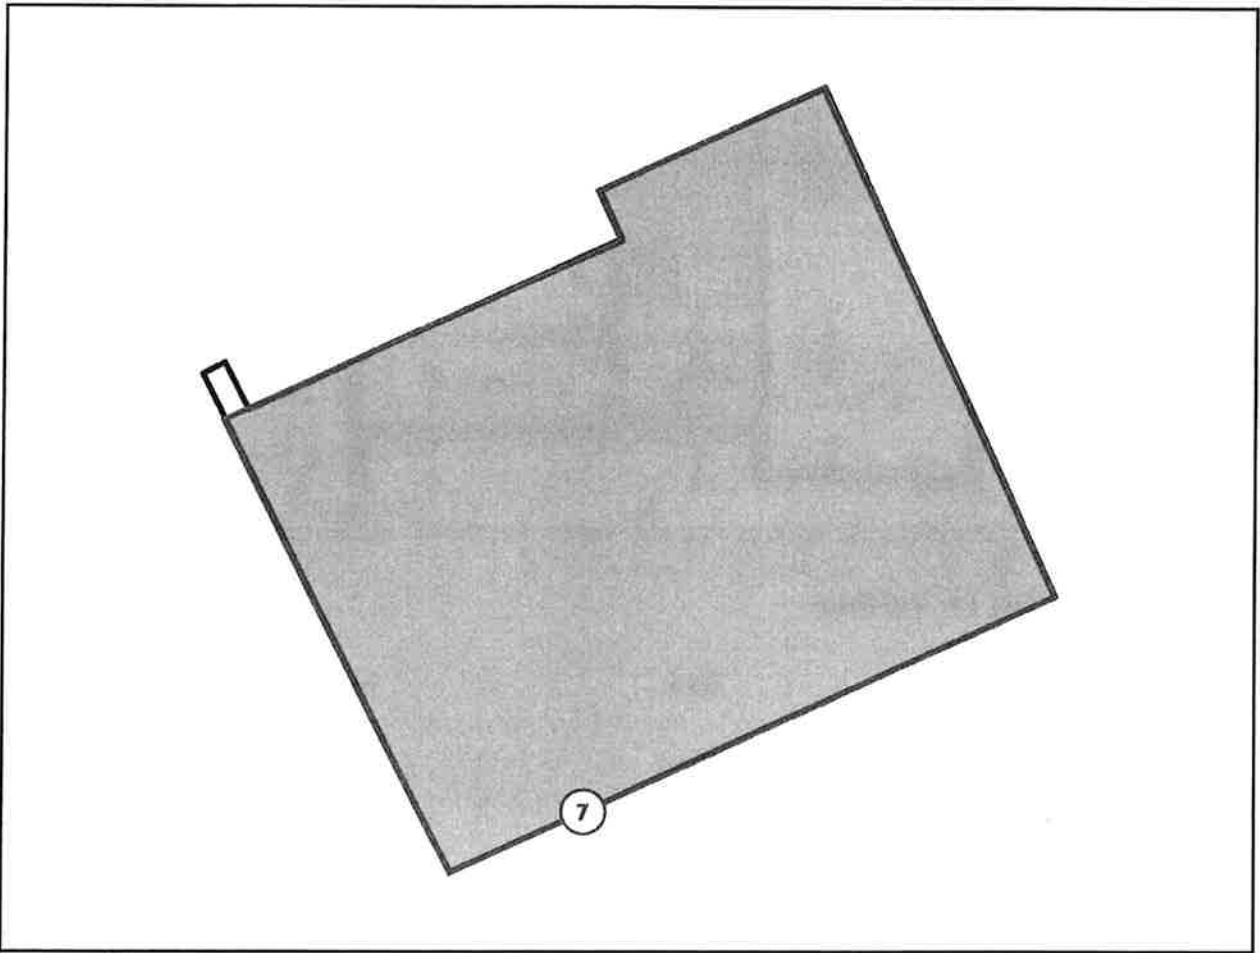
Plan 1.8: Hoofdgebouw plan

Beschrijving	Type	Actie
7. onderdak	Advies	-

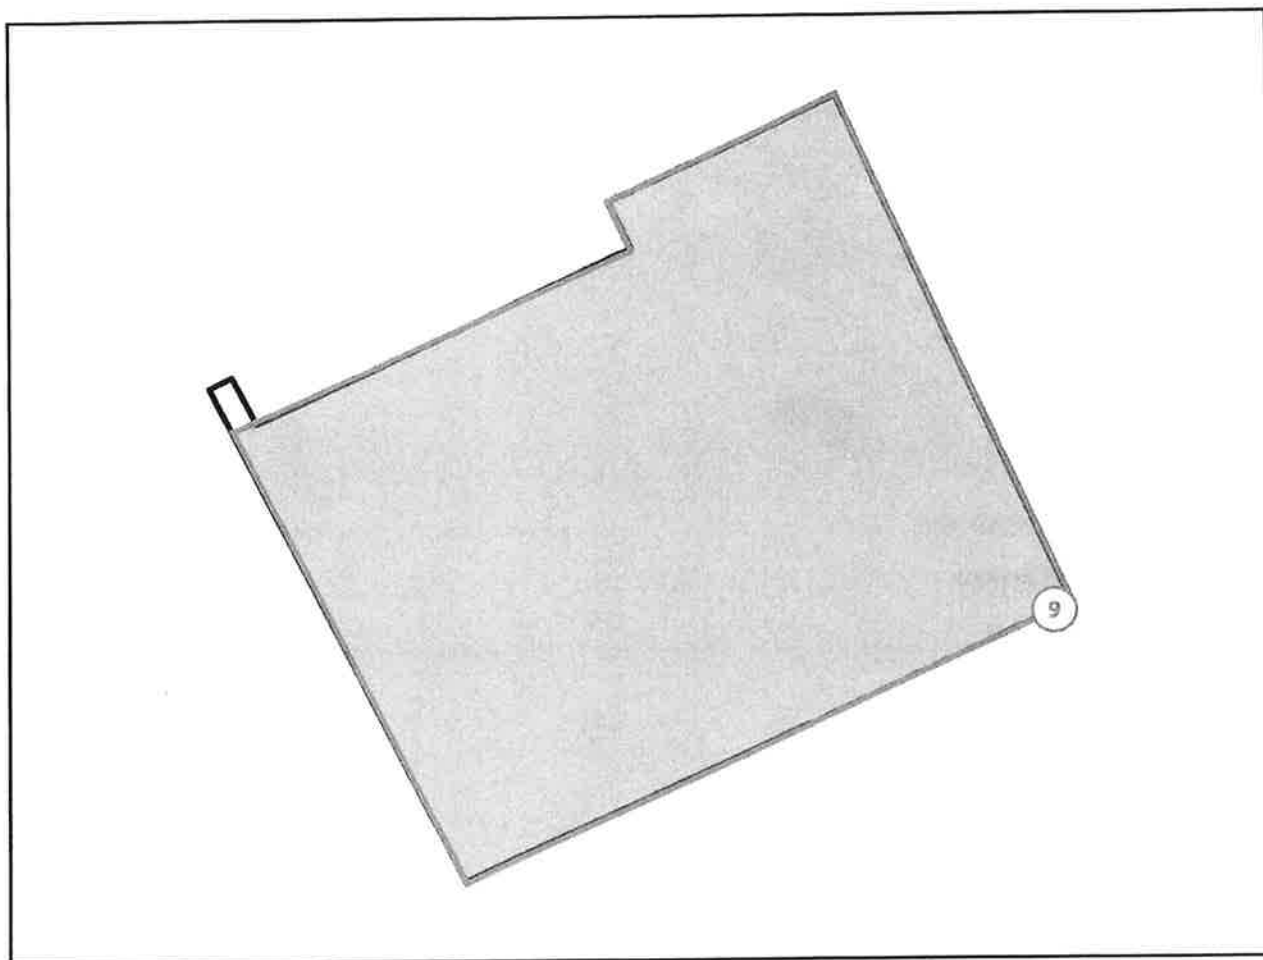
Plan 1.9: Hoofdgebouw plan

Beschrijving	Type	Actie
9. doek onderdak	Geen asbest	-

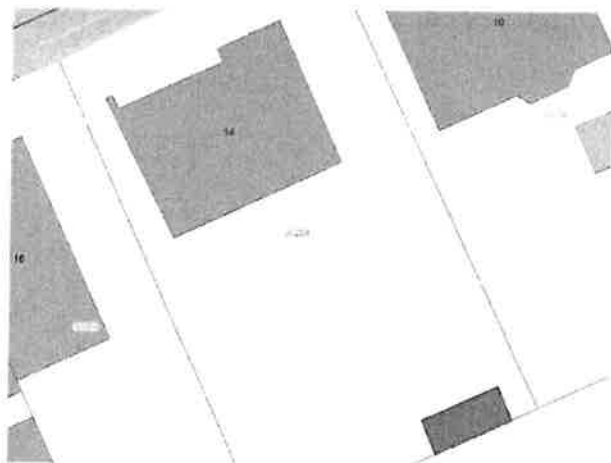
Zone 2: Bijgebouw

- 1 **Asbestmateriaal**
- 0 Beperking
- 0 Uitsluiting
- 0 Roerend goed
- 0 Puin, steenslag, (water)bodem
- 0 Advies
- 0 Geen asbest
