Asbestinventarisatetest

Nekwinkelstraat 15, 3020 Herent

Attestnummer : 20240911-000322.000

Uitgegeven op : 11.09.2024

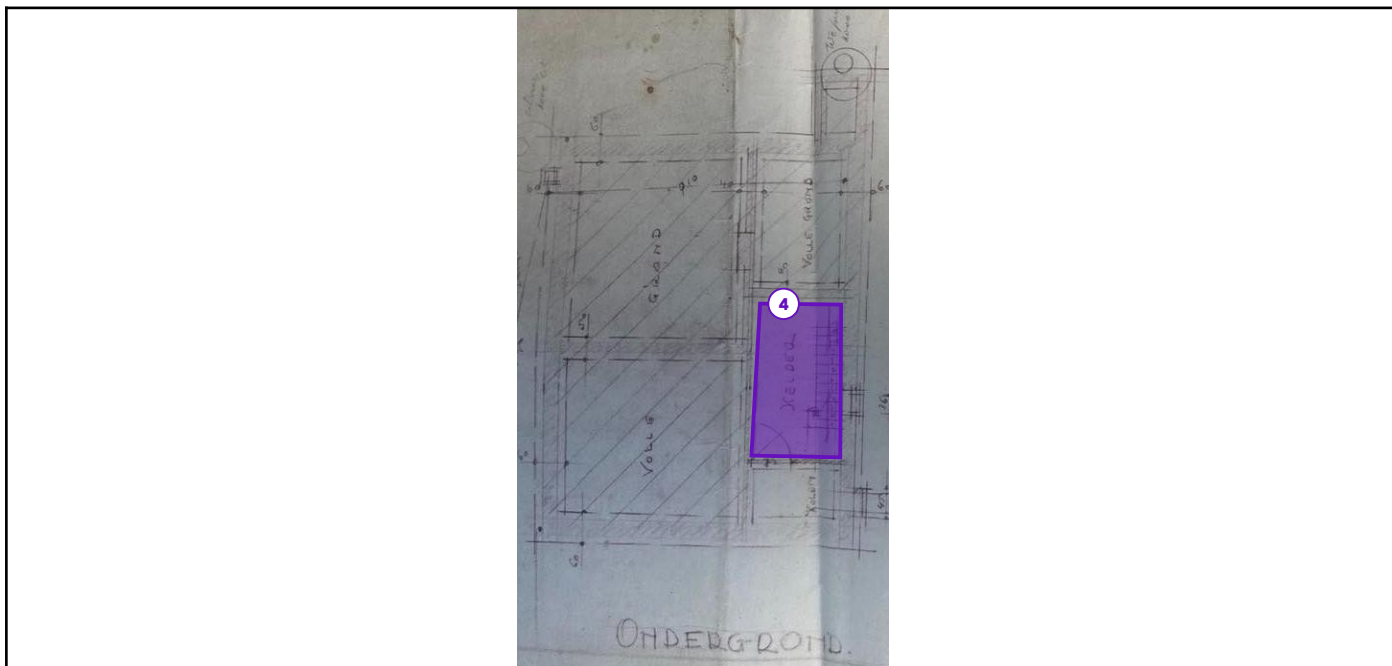
Plan 1.1: Kelder

Beschrijving	Type	Actie
4. Kelder	Advies	-

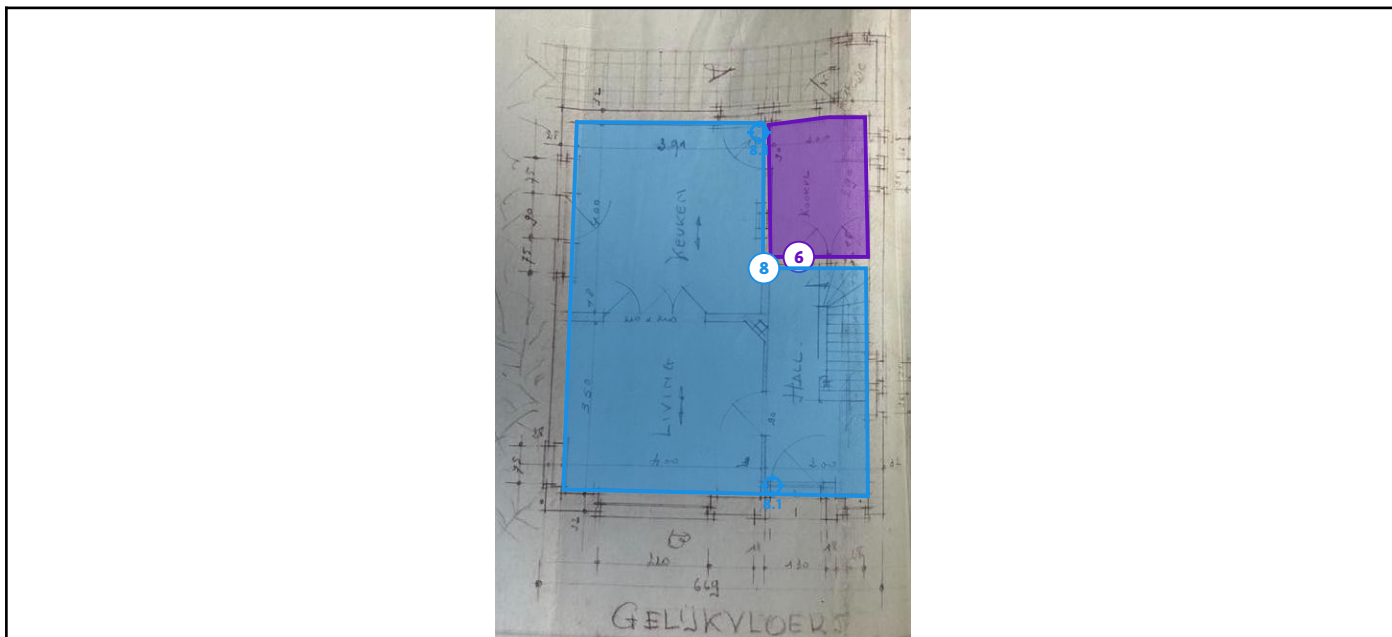
Plan 1.3: Gelijkvloers

Beschrijving	Type	Actie
6. Afwerking plafonds	Advies	-
8. Pleisterwerk plafond	Geen asbest	-
8.1 Code: id 2	Mengmonster	-

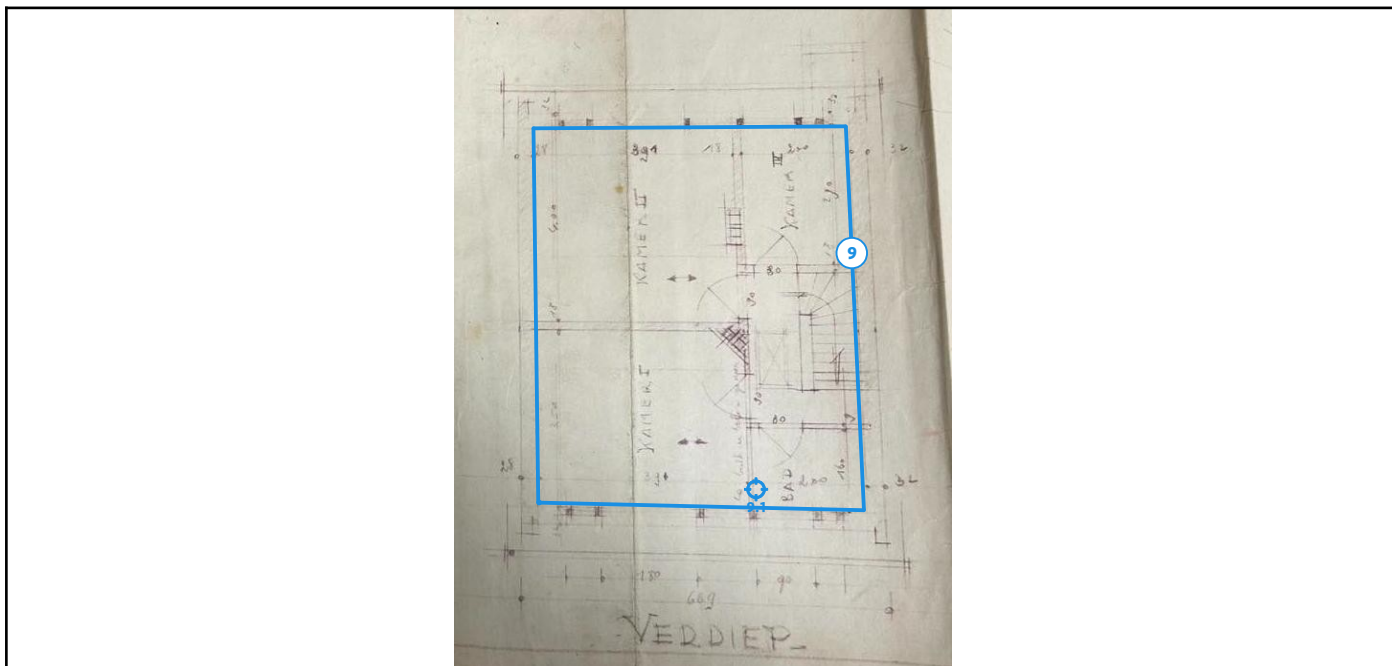
Plan 1.4: Eerste verdieping

Beschrijving	Type	Actie
9. Pleisterwerk muur	Geen asbest	-
9.1 Code: Id 1	Mengmonster	-

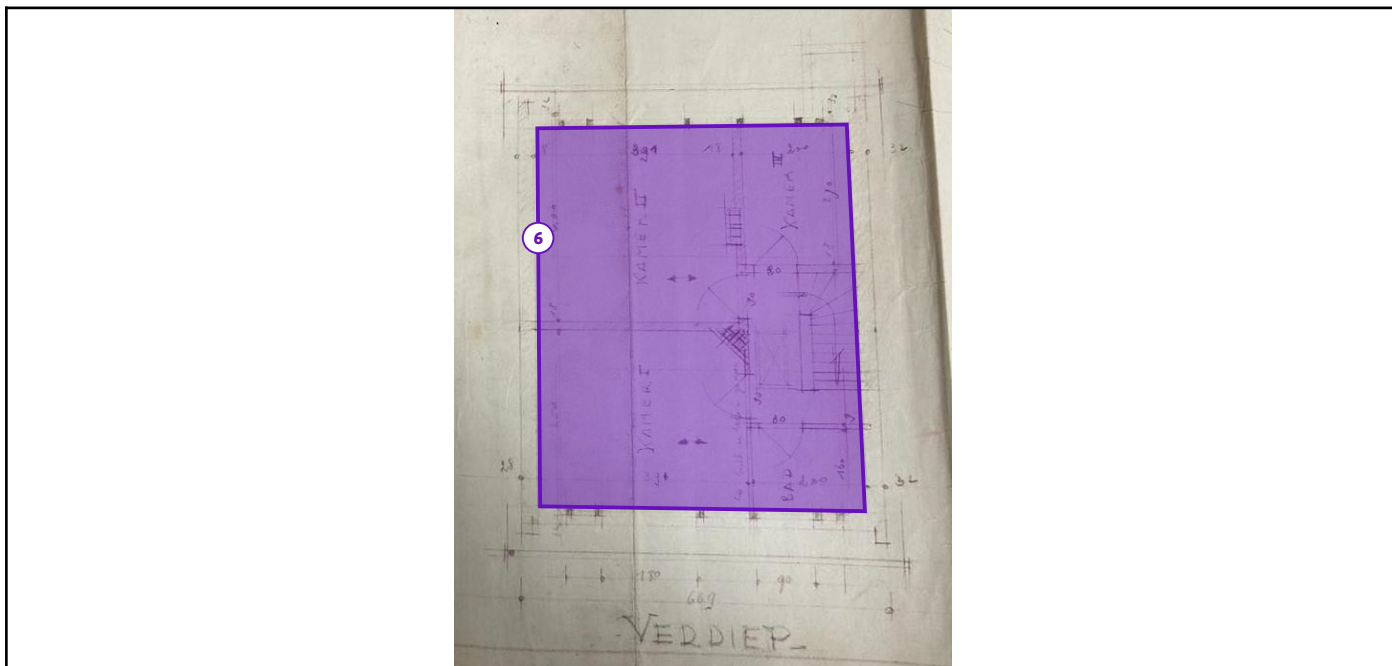
Plan 1.5: Eerste verdieping

Beschrijving	Type	Actie
6. Afwerking plafonds	Advies	-

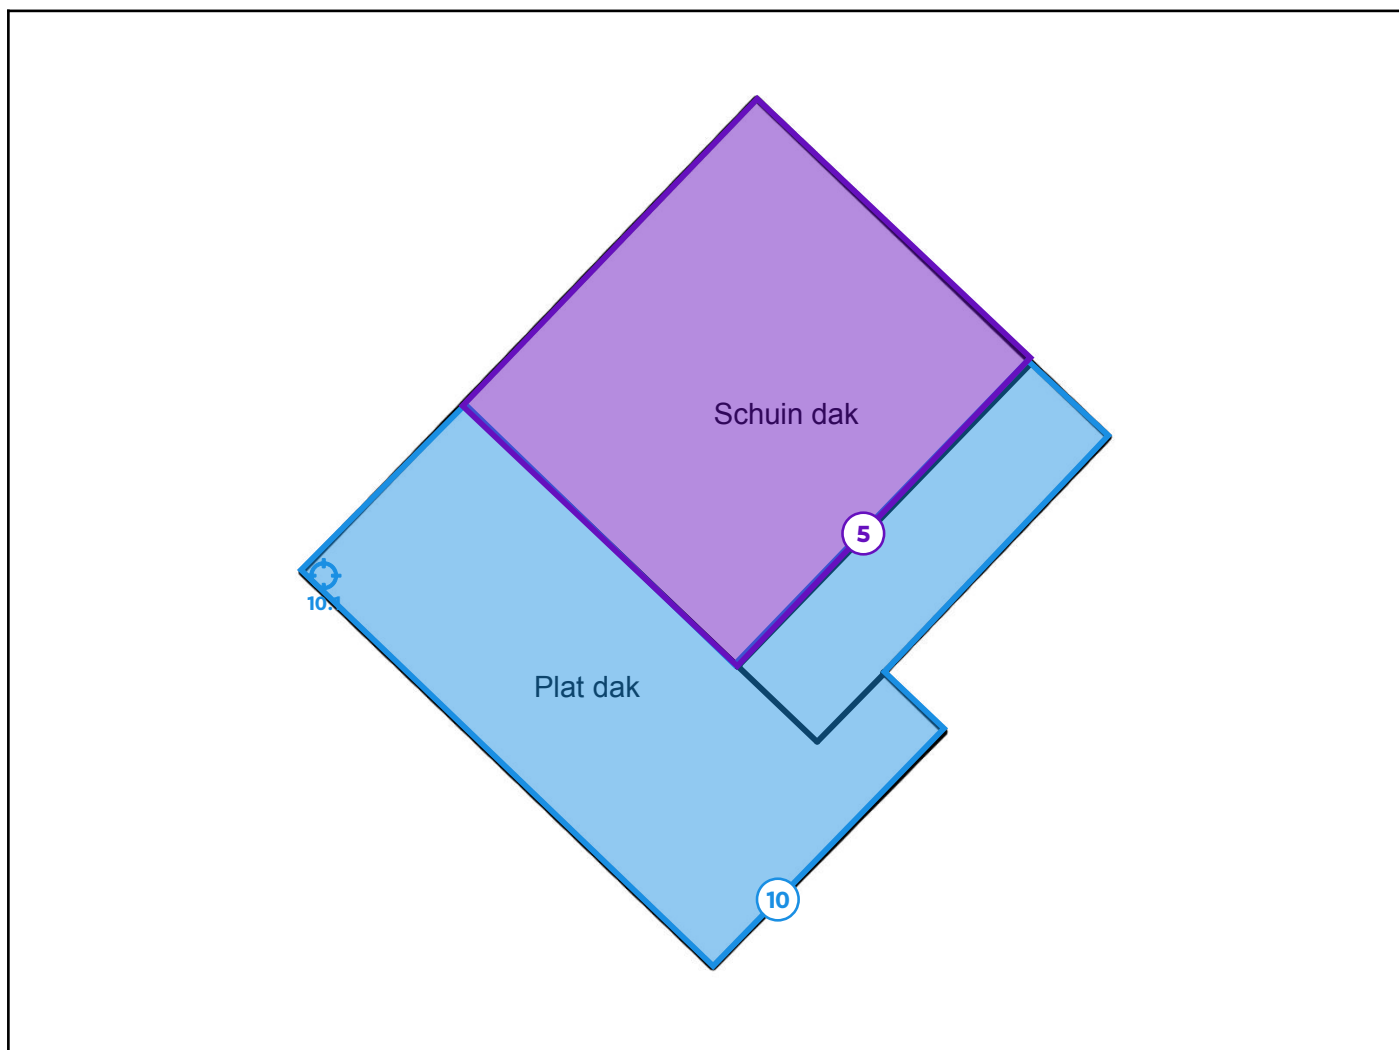
Plan 1.6: Dak

Beschrijving	Type	Actie
5. Dak en onderdak	Advies	-
10. Bitumineuze dakbedekking	Geen asbest	-
10.1 Code: id 3	Puntmonster	-

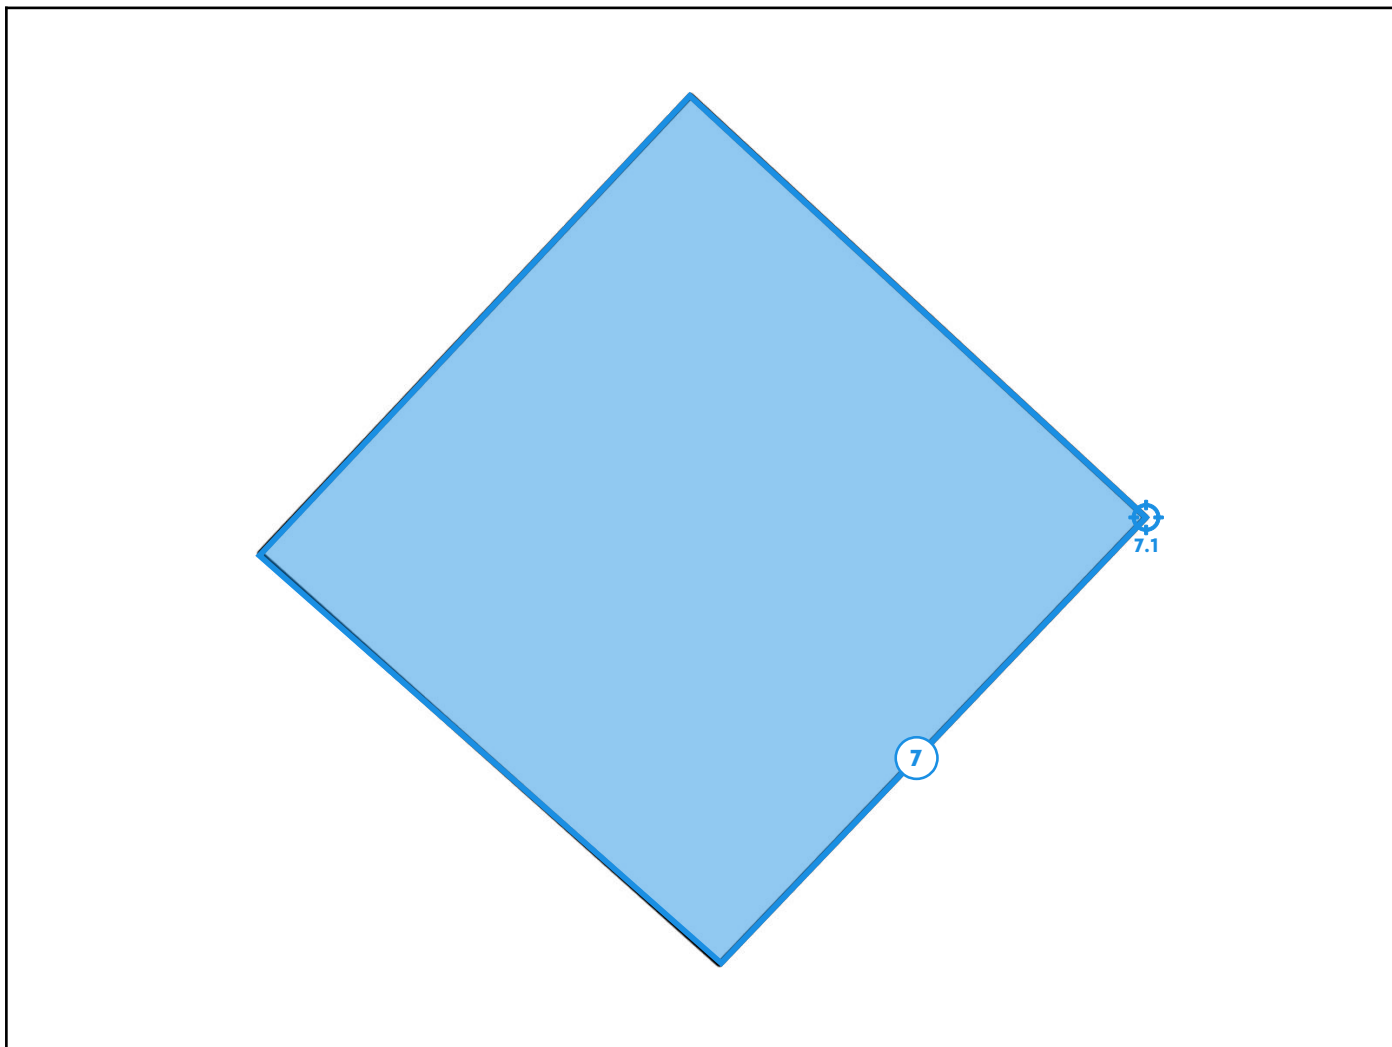
Plan 2.1: Bijgebouw (tuinhuis) plan

Beschrijving	Type	Actie
7. Bitumineuze golfplaten tuinhuis	Geen asbest	-
7.1 Code: Id 4	Puntmonster	-
