# Asbestinventarisatetest

Kuipersberg 5, 3060 Bertem

Attestnummer : 20241010-000248.000

Uitgegeven op : 10.10.2024

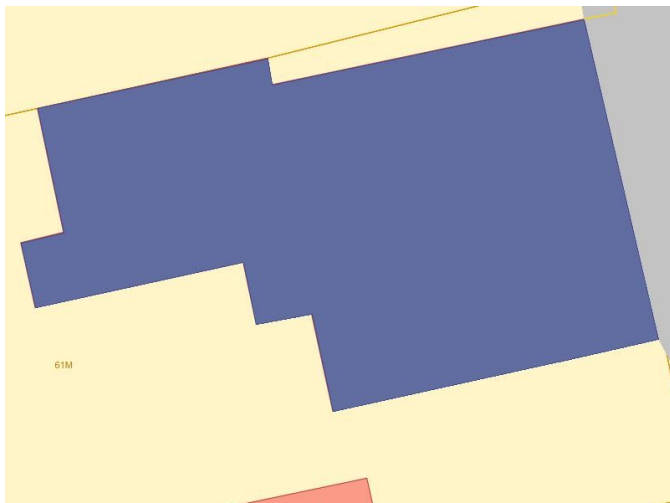
## Zone 1: Hoofdgebouw

- 6 Asbestmaterialen**
- 1 Beperking**
- 0 Uitsluitingen
- 0 Roerende goederen
- 0 Puin, steenslag, (water)bodem
- 2 Adviezen**
- 2 Geen asbest**

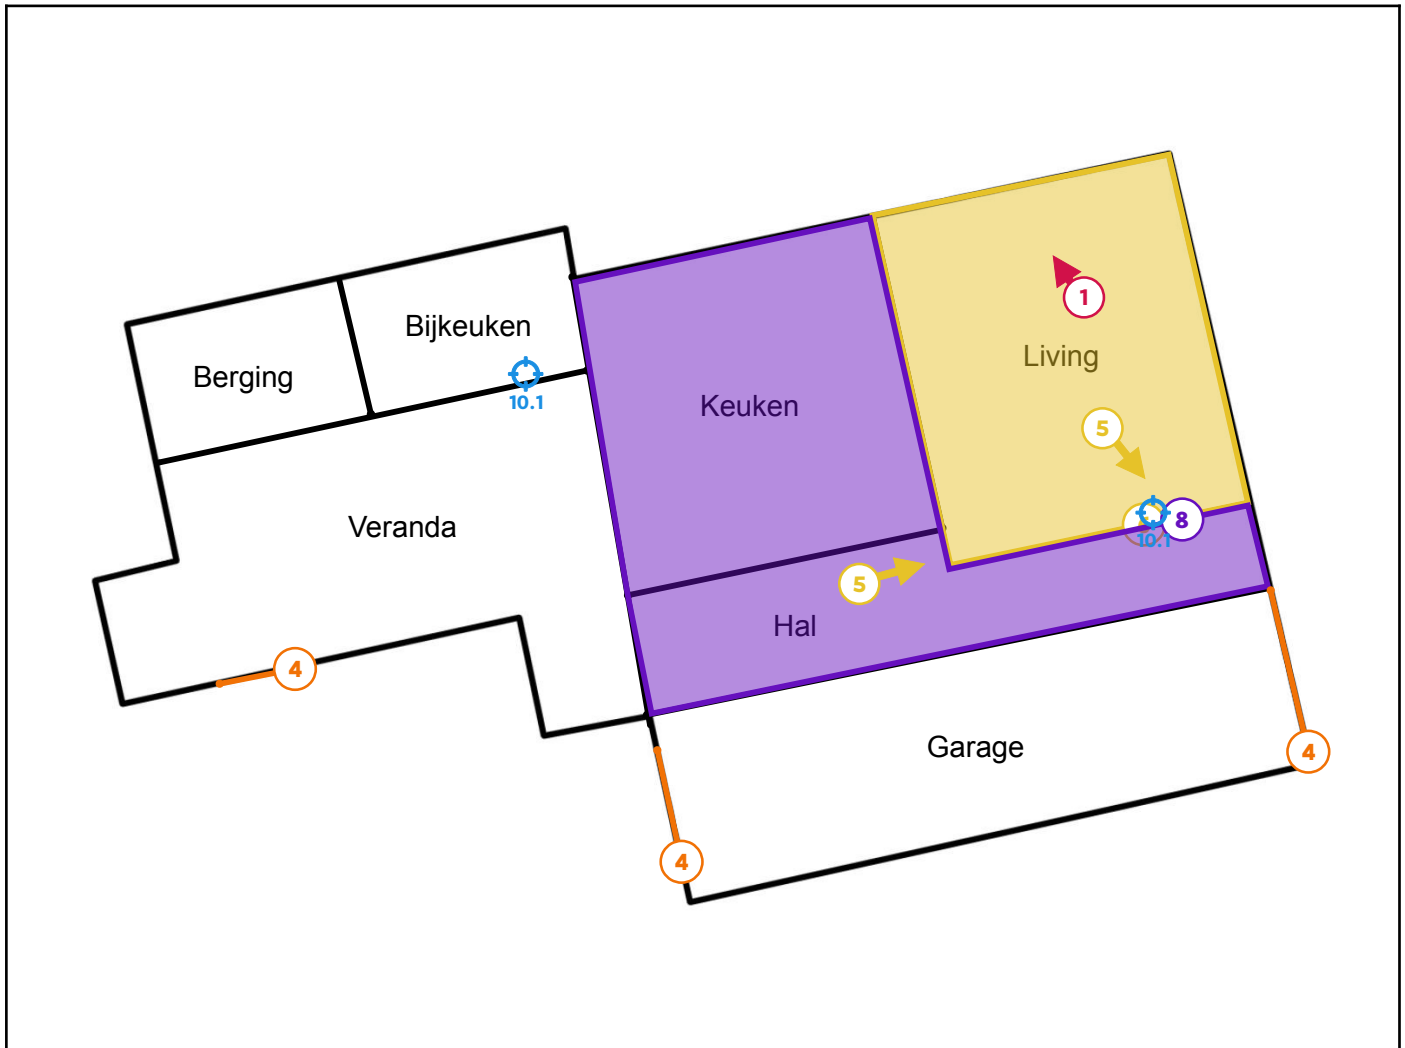
# Plan 1.1: Gelijkvloers

Beschrijving	Type	Actie
1. Koord kachel	Asbestmateriaal	Dringend verwijderen
4. Wand bestaande uit cementplaten	Asbestmateriaal	Verwijderen
5. Bakeliet toepassingen (schakelaars)	Asbestmateriaal	Zorgvuldig beheren
6. Colovinyl tegels + lijmlaag	Asbestmateriaal	Zorgvuldig beheren
8. Tegels en tegellijm	Advies	-
10. Pleisterwerk muur	Geen asbest	-
10.1 Code: Id 1	Mengmonster	-

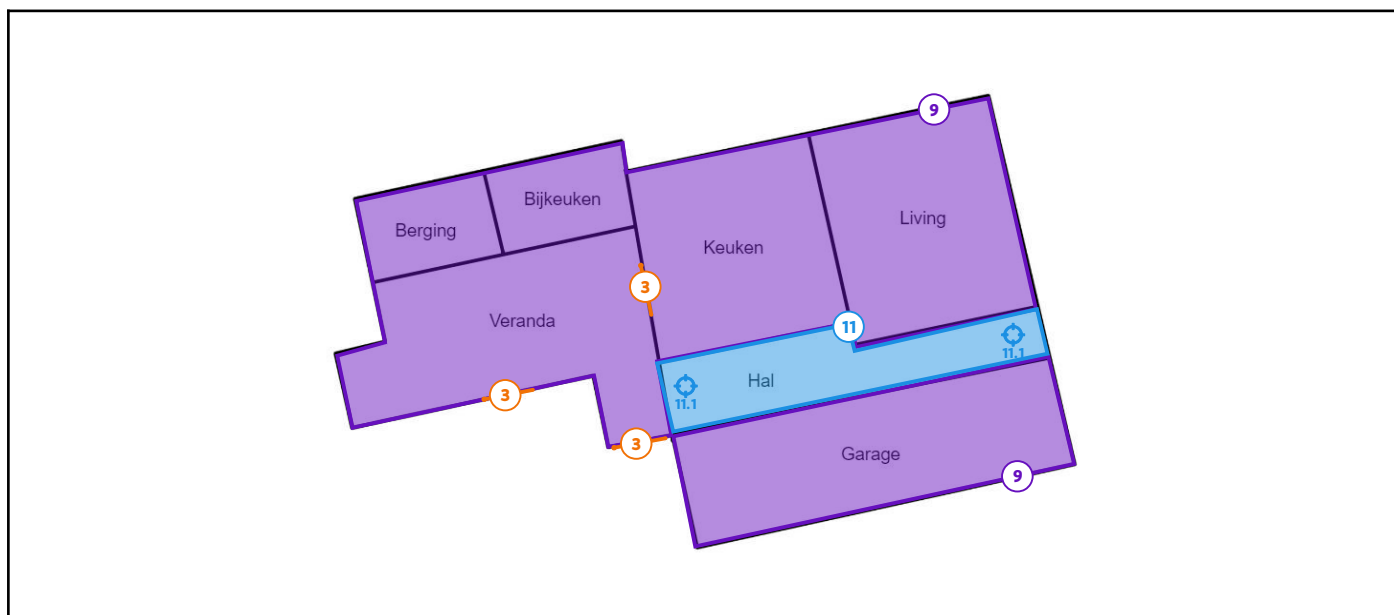
## Plan 1.2: Gelijkvloers

Beschrijving	Type	Actie
3. Stopverf ramen kader/glas	Asbestmateriaal	Verwijderen
9. Afwerking plafonds	Advies	-
11. Pleisterwerk plafond	Geen asbest	-
11.1 Code: id 2	Mengmonster	-

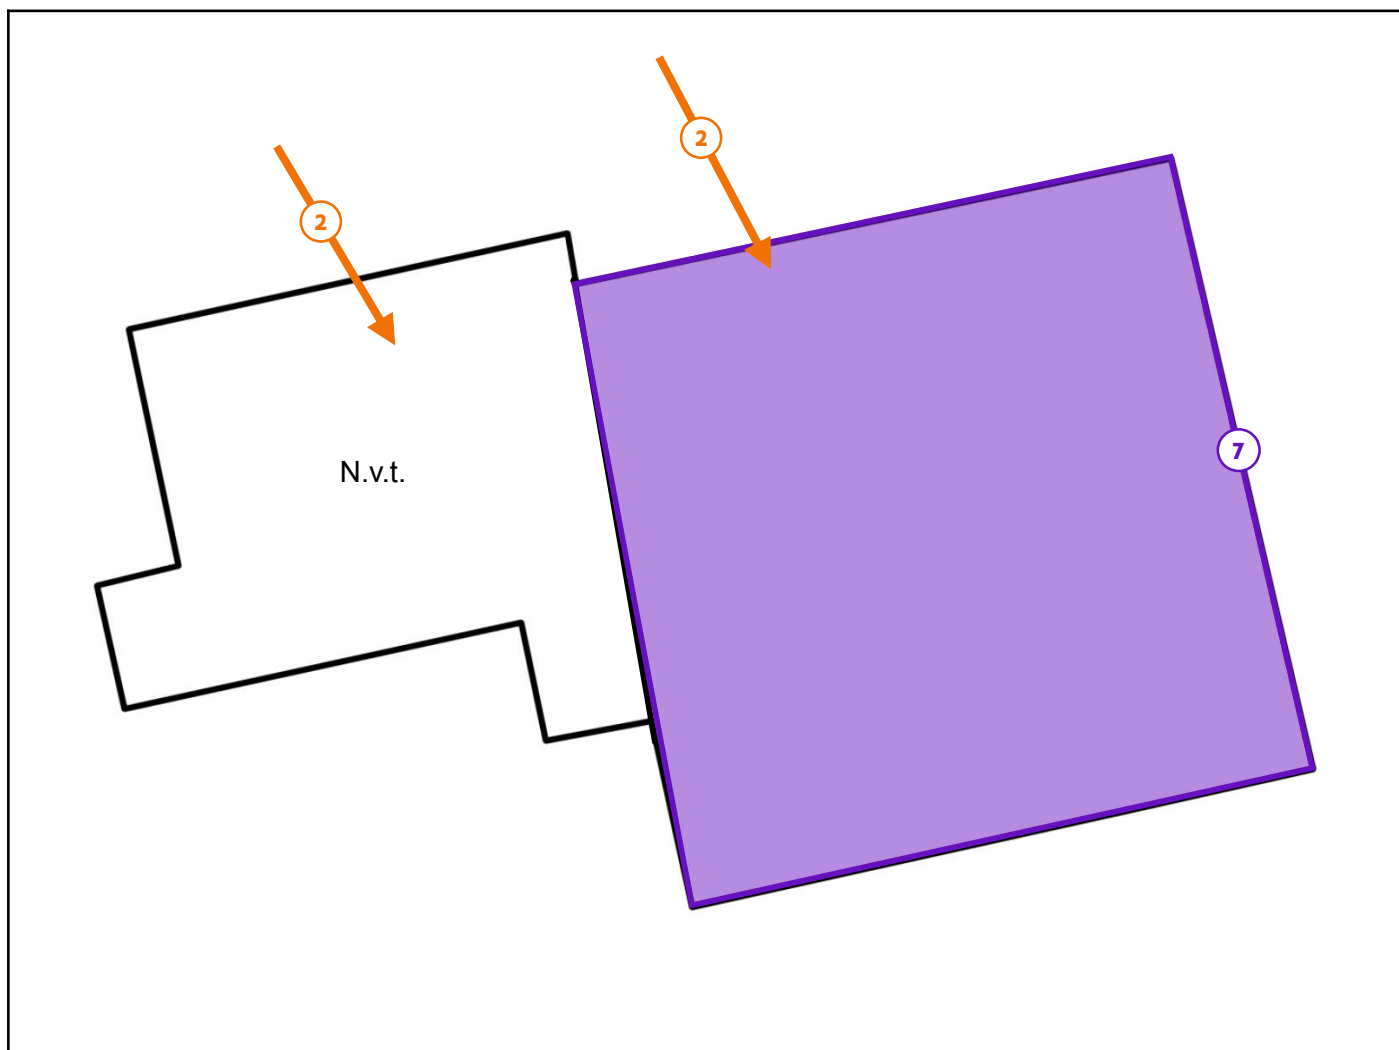
## Plan 1.3: Eerste verdieping, zolderverdieping

Beschrijving	Type	Actie
2. Rookgaskanalen + schouwhoed	Asbestmateriaal	<a href="#">Verwijderen</a>
7. Kelder, eerste verdieping, zolderverdieping	Beperking	-

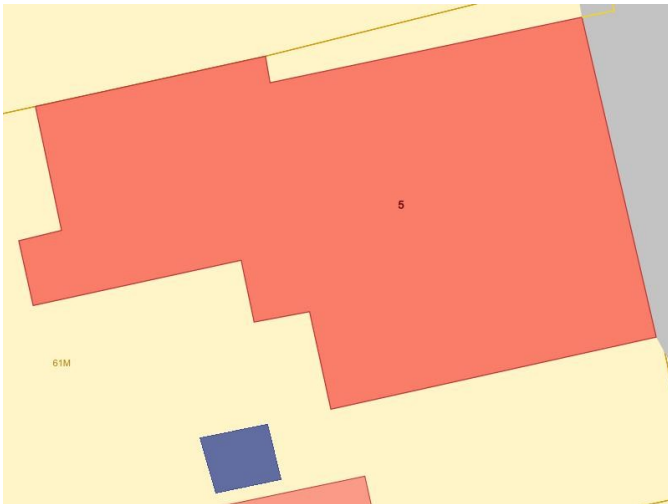
## Zone 2: Constructie (tuinberging)

- 1 Asbestmateriaal**
- 0 Beperkingen
- 0 Uitsluitingen
- 0 Roerende goederen
- 0 Puin, steenslag, (water)bodem
- 0 Adviezen
- 0 Geen asbest

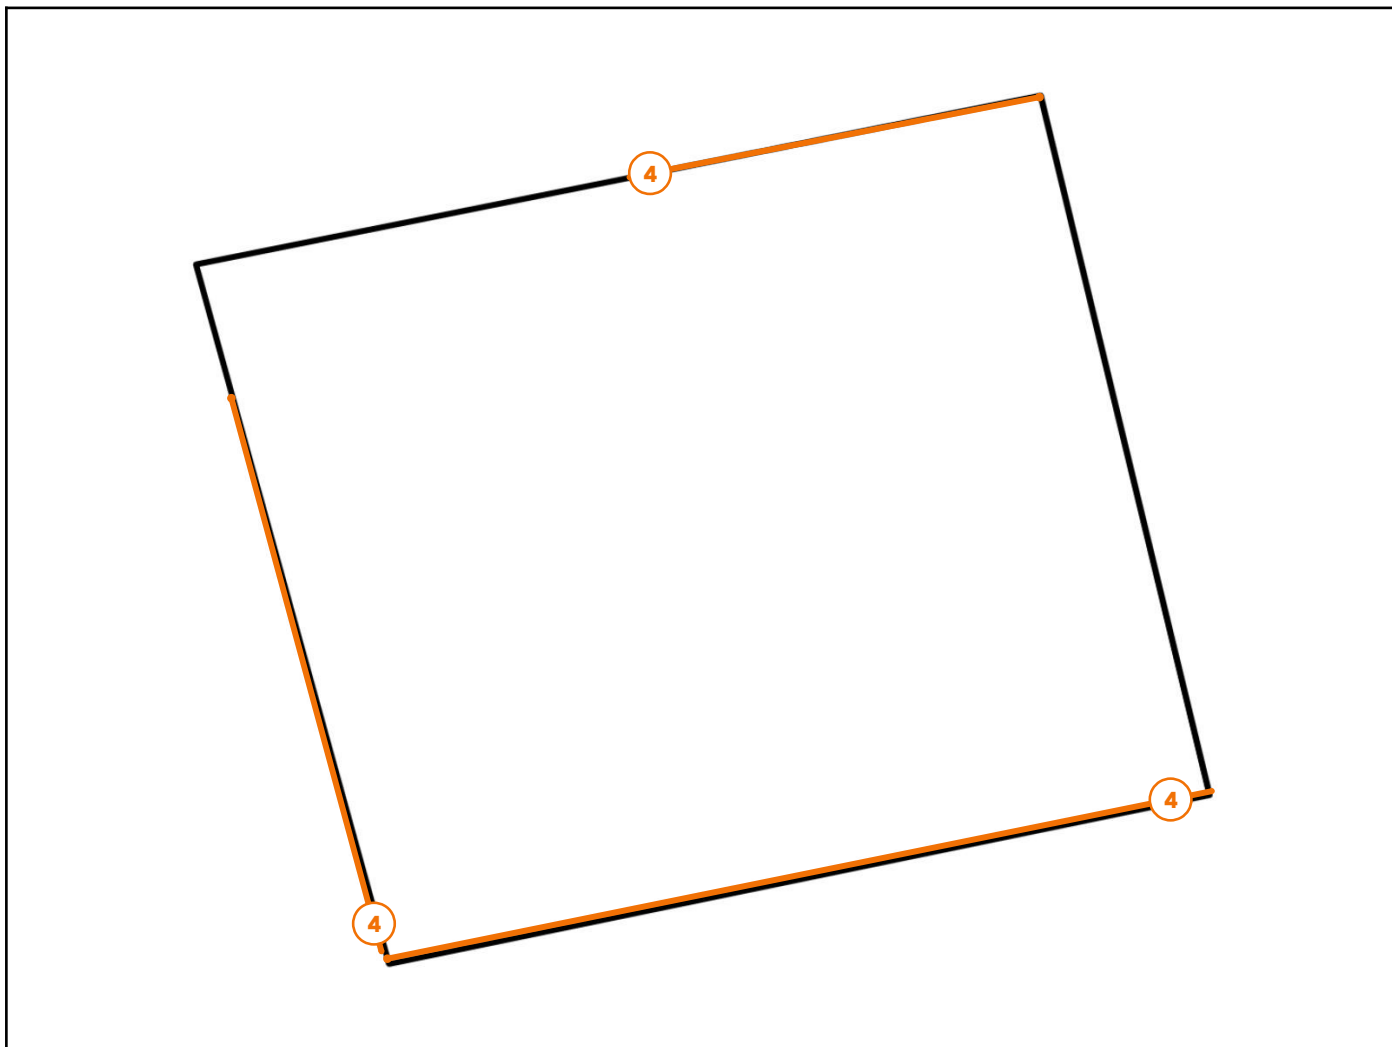
## Plan 2.1: Constructie (tuinberging) plan

Beschrijving	Type	Actie
4. Wand bestaande uit cementplaten	Asbestmateriaal	<a href="#">Verwijderen</a>
