# Asbestinventarisatetest

Ferd. Vanlaerstraat 18, 3060 Bertem

Attestnummer : 20260326-000465.000

**Niet-asbestveilig**

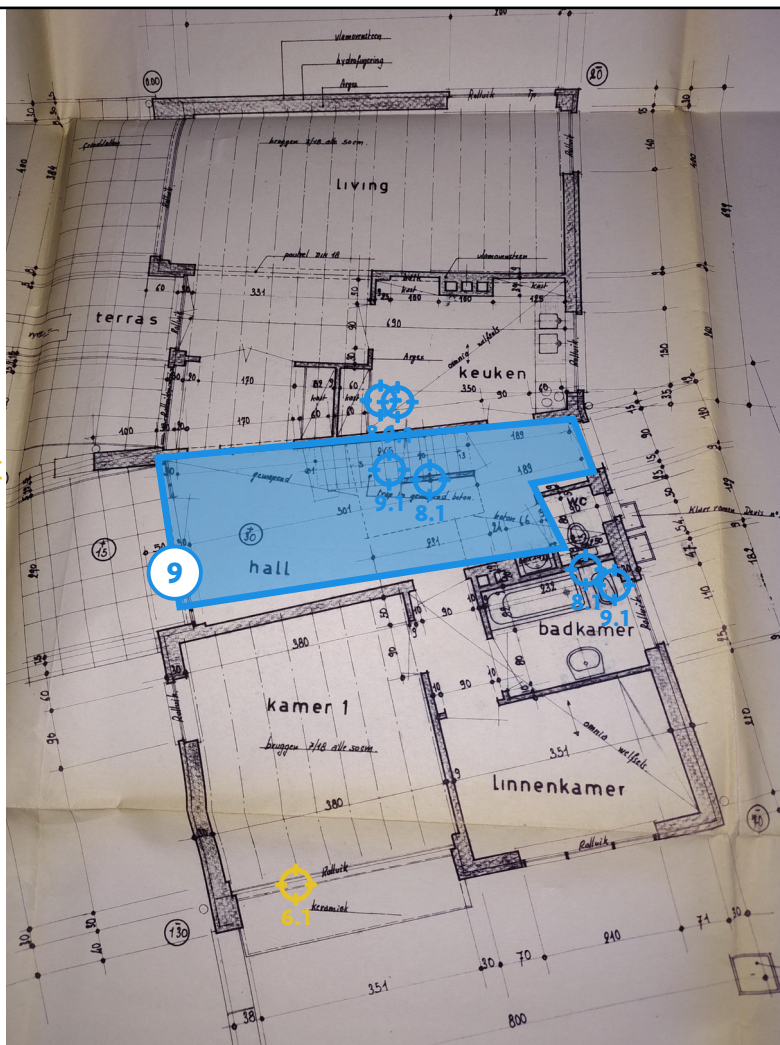
Beschrijving	Type	Actie
6. Kitramen (tussen glas en profiel)	Asbestmateriaal	Zorgvuldig beheren
6.1 Code: FVBE Mast	Puntmonster	-
8. Mengmonster Muren	Geen asbest	-
8.1 Code: FVBE MM	Mengmonster	-
9. Pleisterwerk Plafond	Geen asbest	-
9.1 Code: FVBE MP	Mengmonster	-

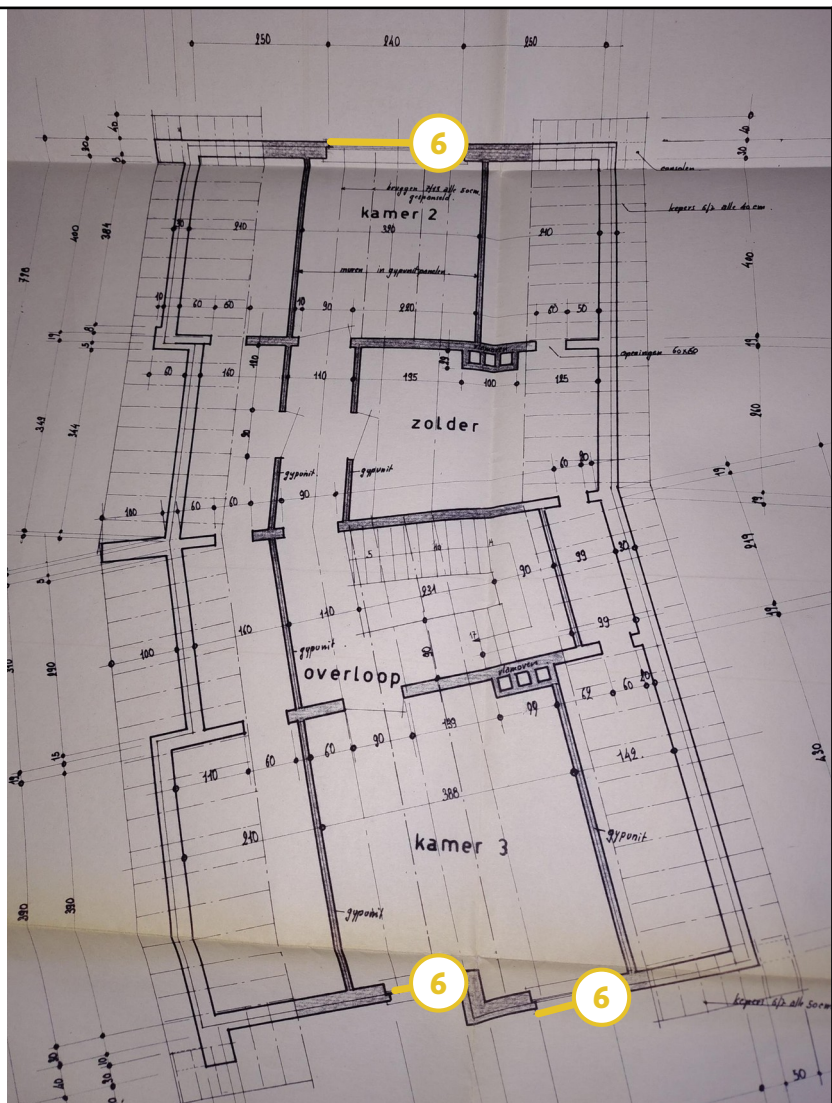
Beschrijving	Type	Actie
6. Kitramen (tussen glas en profiel)	Asbestmateriaal	Zorgvuldig beheren
8. Mengmonster Muren	Geen asbest	-
9. Pleisterwerk Plafond	Geen asbest	-

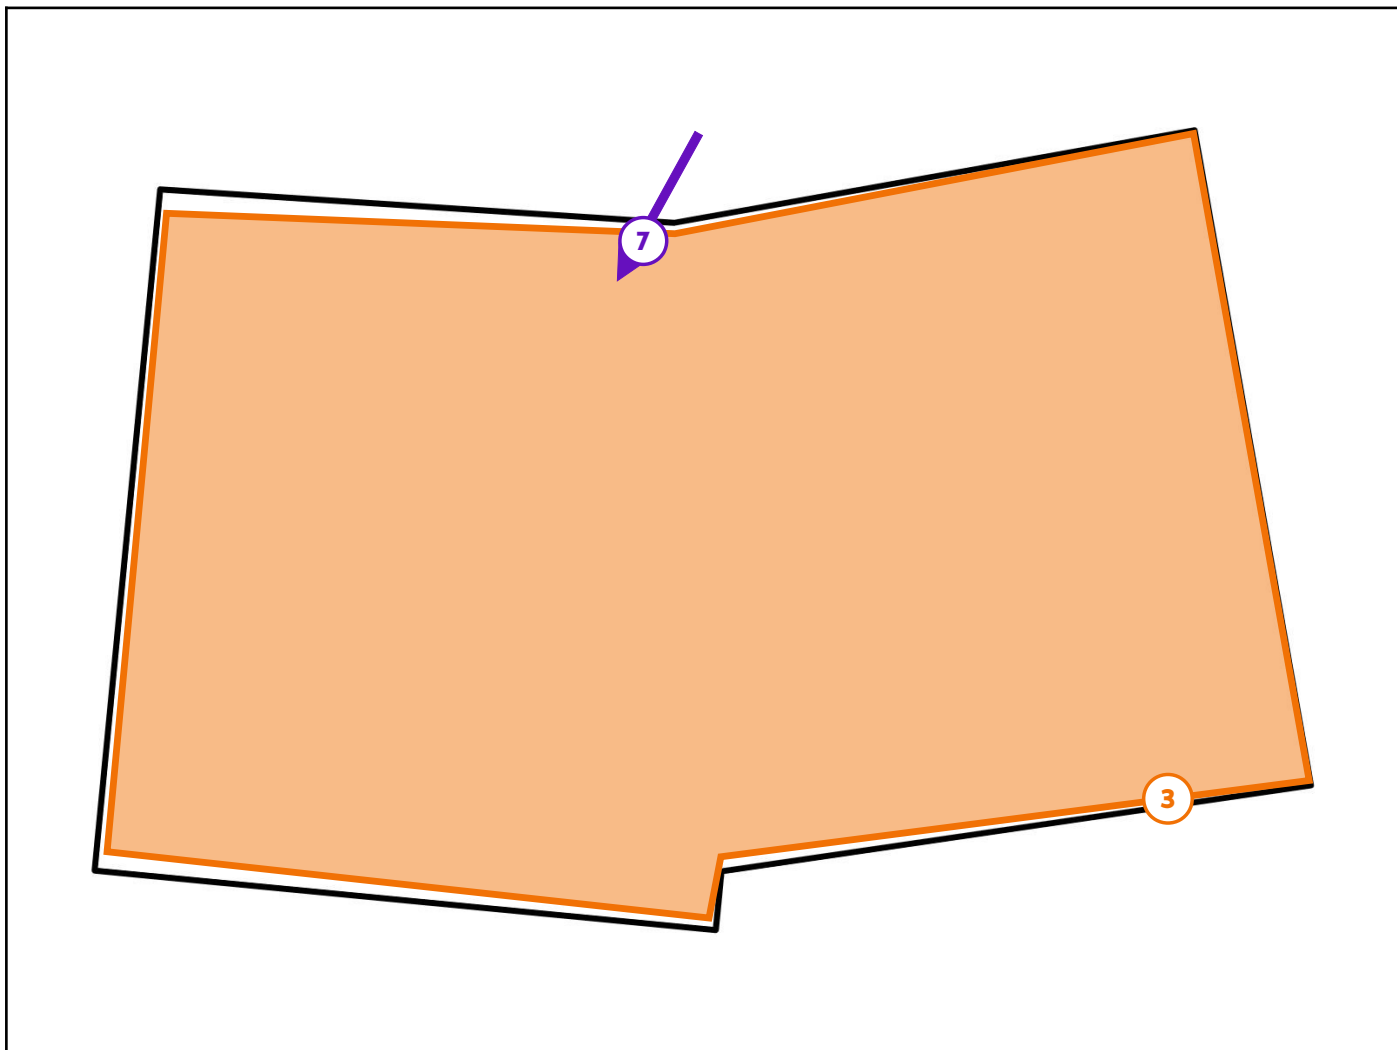
## Plan 1.5: Dak

Beschrijving	Type	Actie
3. Dak uit Asbestverdachte leien	Asbestmateriaal	<a href="#">Verwijderen</a>
7. Schoorsteen rookgaskanaal - beoordeling	Beperking	-

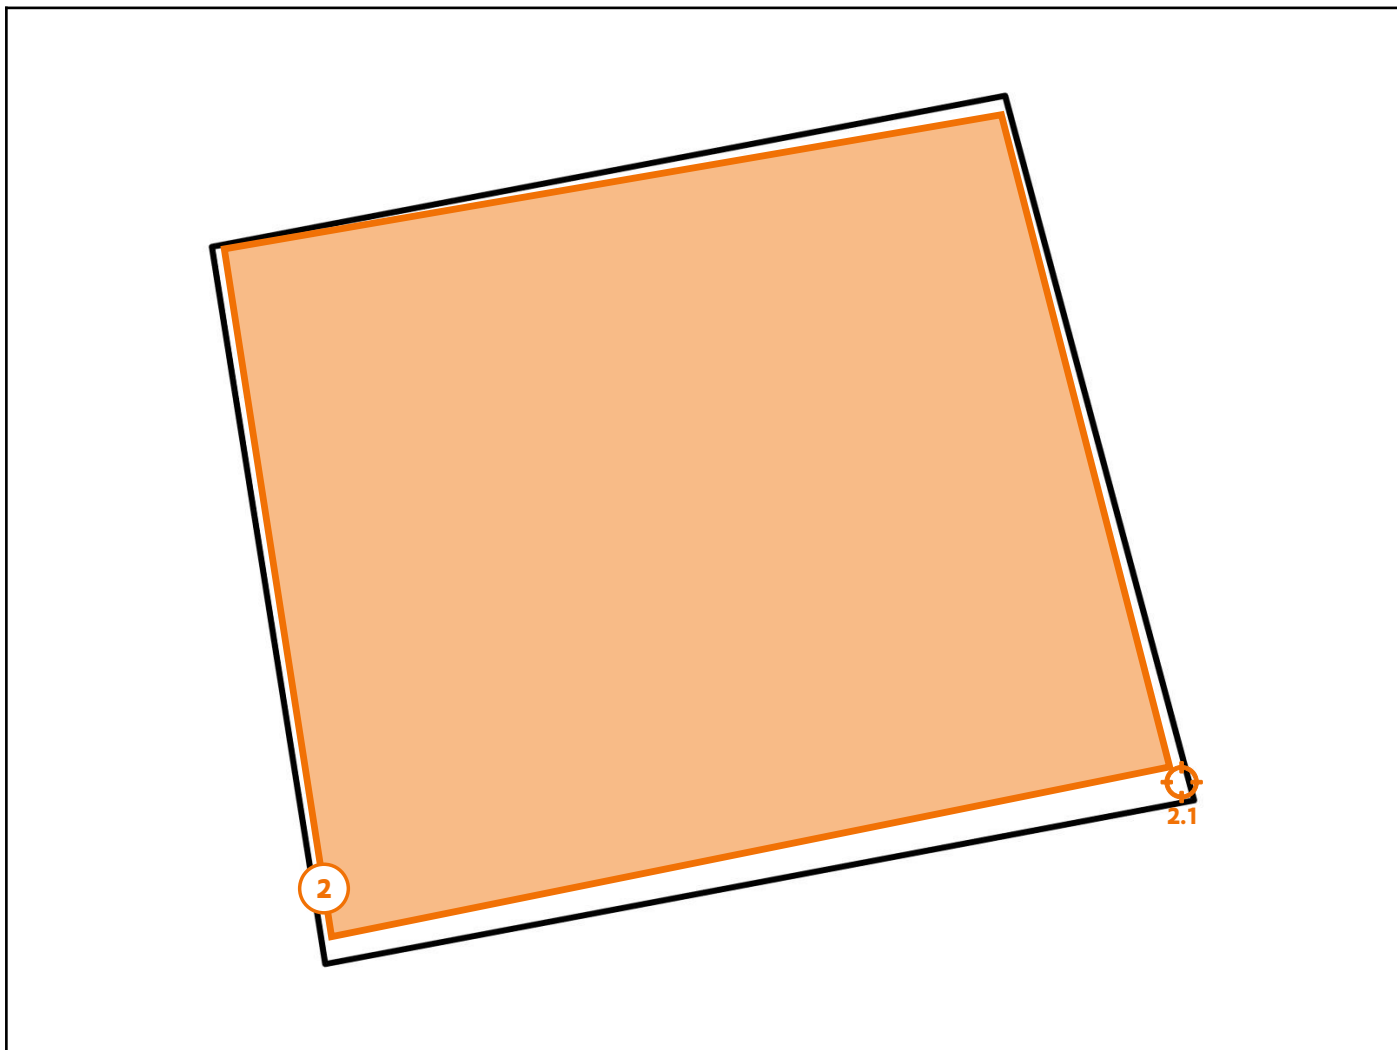
## Plan 2.1: Constructie plan

Beschrijving	Type	Actie
2. Dak Tuinhuis	Asbestmateriaal	<a href="#">Verwijderen</a>
2.1 Code: FVBE Golf	Puntmonster	-

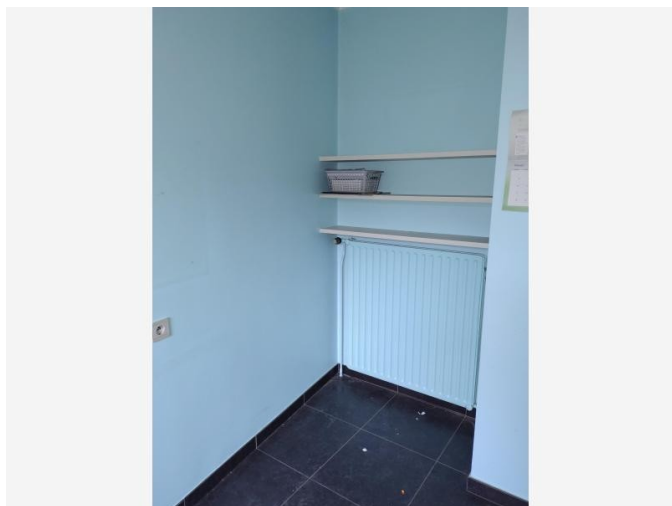
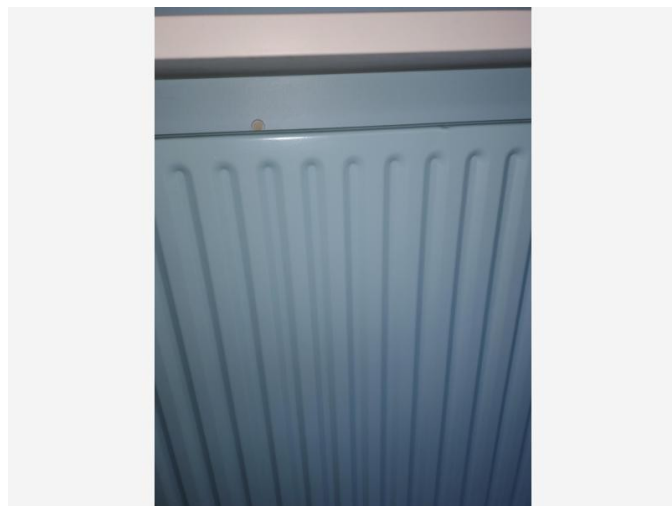
## Fiche 8: Mengmonster Muren

Geen asbest
