# Asbestinventarisatetest

St.-Jansbergsteenweg 88, 3040 Huldenberg

Attestnummer : 20260325-000177.000

**Niet-asbestveilig**

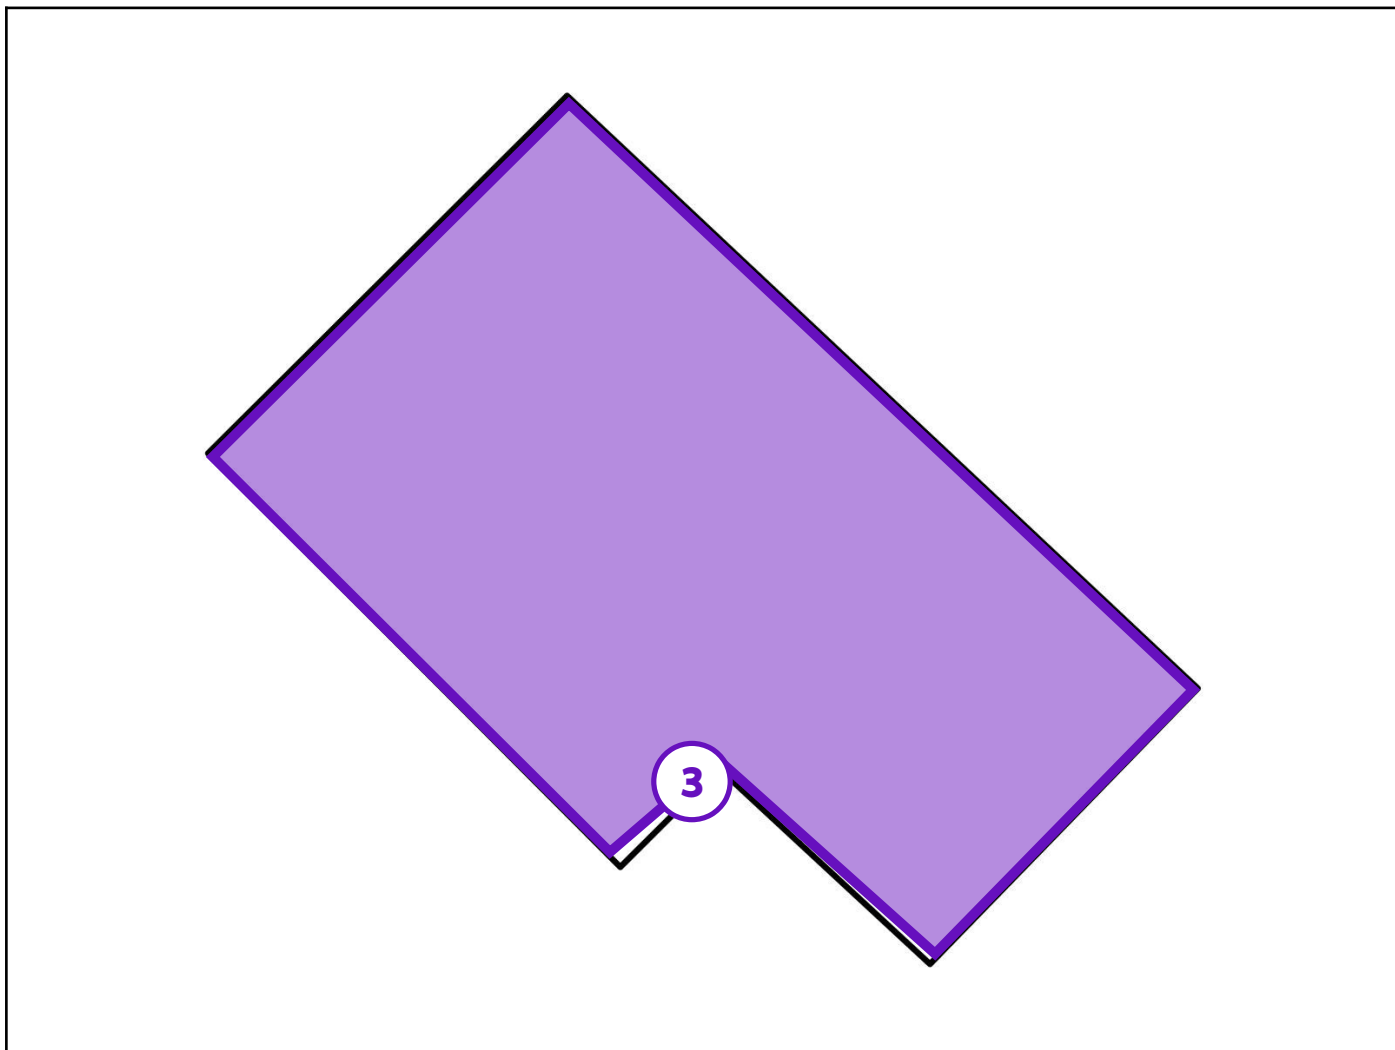
## Plan 1.1: Kelder

Beschrijving	Type	Actie
3. Kelder	Beperking	-

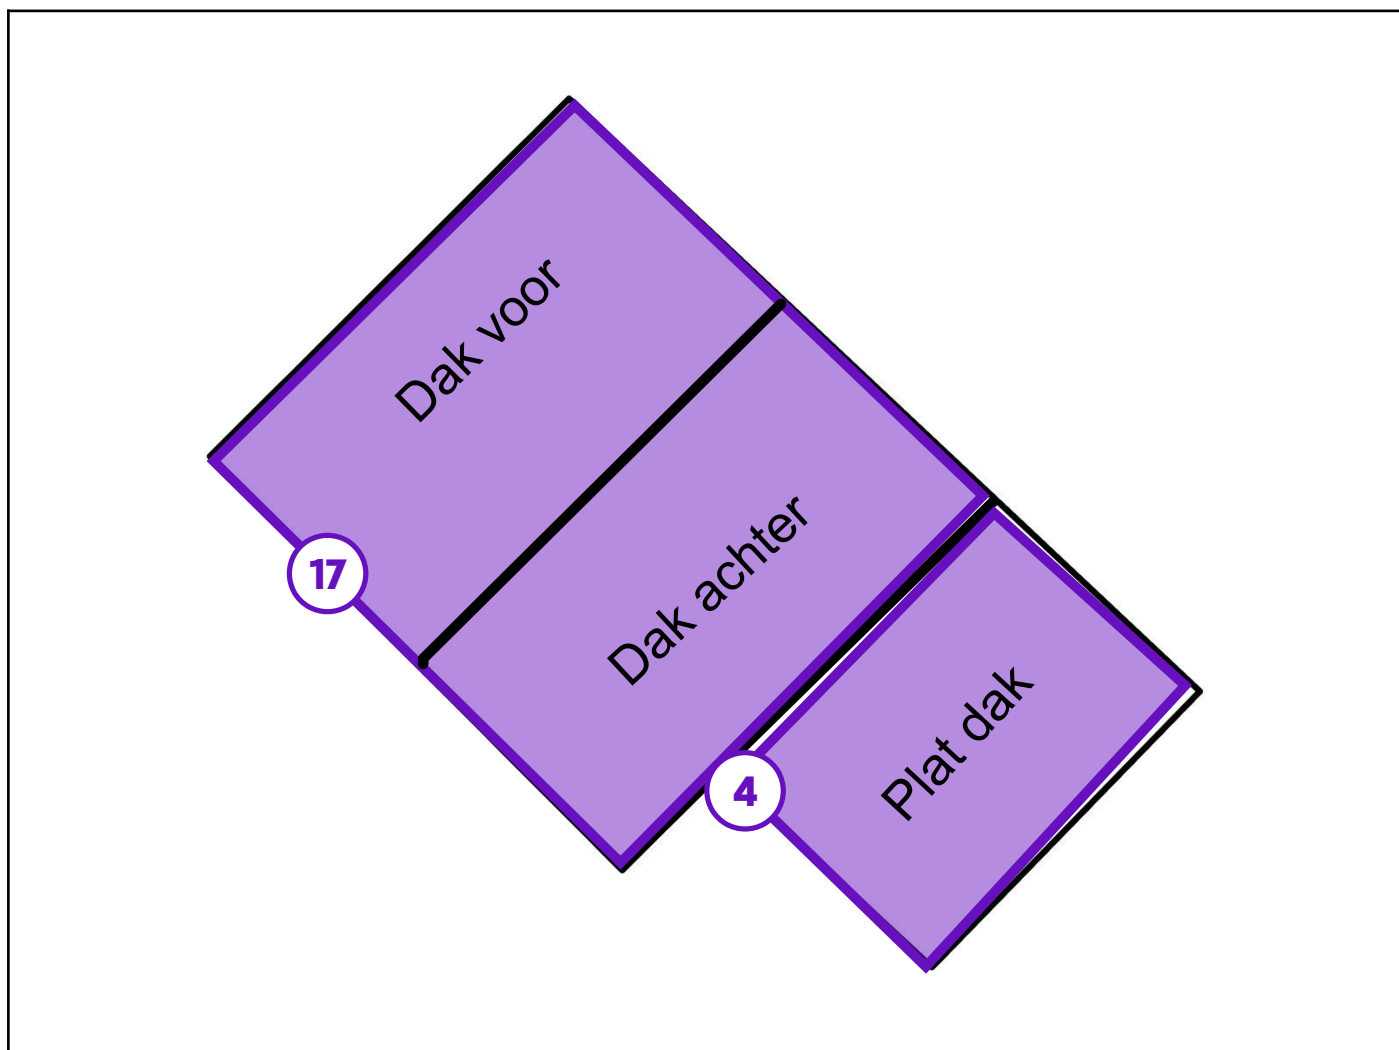
## Plan 1.12: Hoofdgebouw plan

Beschrijving	Type	Actie
4. Onderdak - Niet waarneembaar (plat dak)	Beperking	-
17. Onderdak - niet verdacht	Overige ruimte of materiaal	-

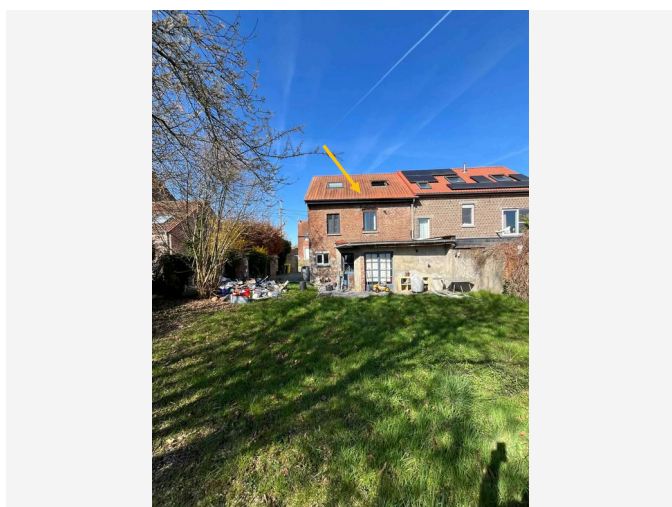
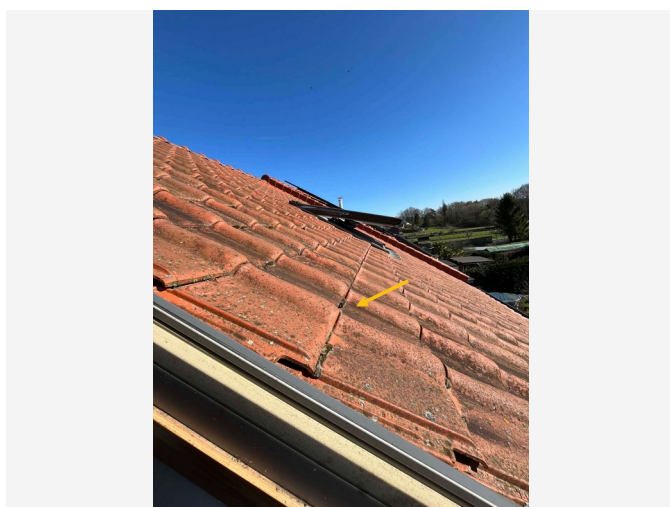
## Fiche 18: Dakbedekking - niet verdacht (Hoofdwoning)

Fiche 17: Onderdak - niet verdacht	De materialen onder de dakbedekking (onderdak,...) zijn niet asbest verdacht. Deze is waargenomen na het optillen van een dakpan via de velux aan de achterzijde van het dak.	Plan 1.12: Hoofdgebouw plan
Fiche 18: Dakbedekking - niet verdacht (Hoofdwoning)	-	Plan 1.13: Hoofdgebouw plan
