Asbestinventarisatetest

Beeklaan 31, 9550 Herzele

Attestnummer : 20240215-000127.000

Uitgegeven op : 15.02.2024

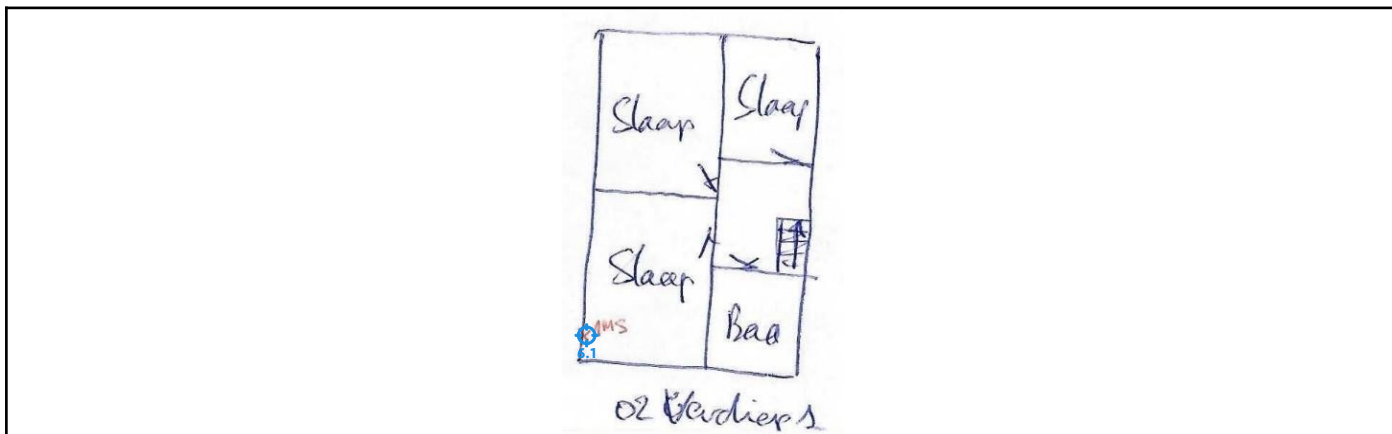
Plan 1.2: schets 02 Verdiep1

Beschrijving	Type	Actie
6.11 MS Pleister Muur	Geen asbest	-
6.1 Code: 11 MS Pleister Muur	Mengmonster	-
