# Asbestinventarisatetest

St.-Martensstraat 49, 9660 Brakel

Attestnummer : 20231006-000269.000

Uitgegeven op : 06.10.2023

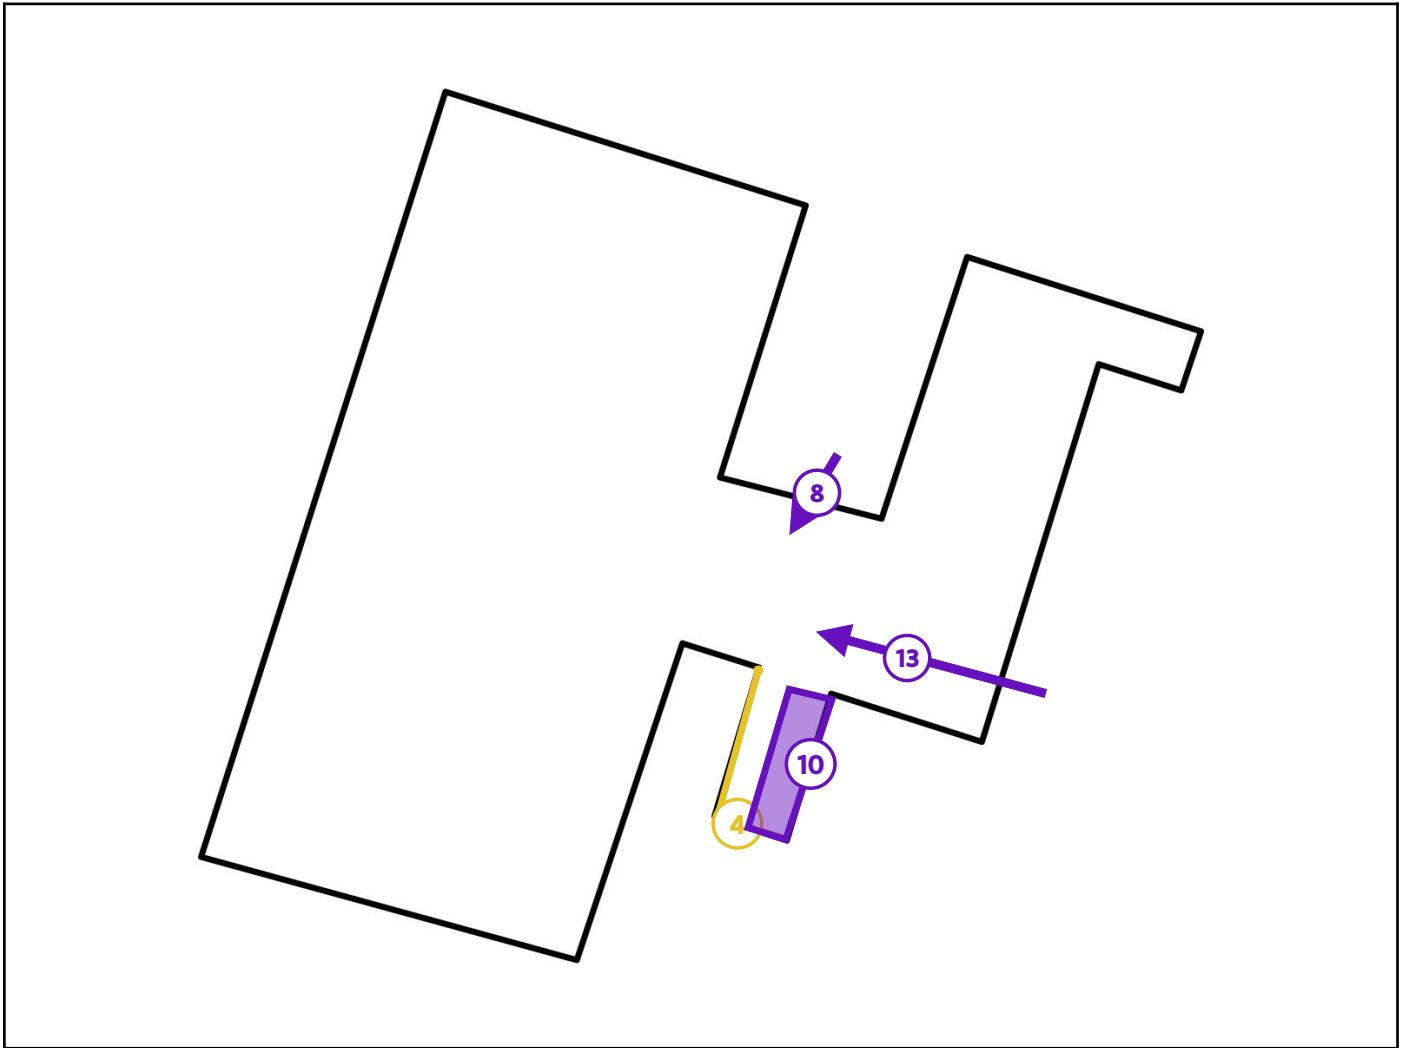
# Plan 1.1: Buitenkant

Beschrijving	Type	Actie
4. Cementvezelplaten speelplaats	Asbestmateriaal	Zorgvuldig beheren
8. Zolderruimte achterbouw niet toegankelijk	Beperking	-
10. Tuinhuisje niet toegankelijk	Beperking	-
13. Keramische rookgaskanalen	Advies	-

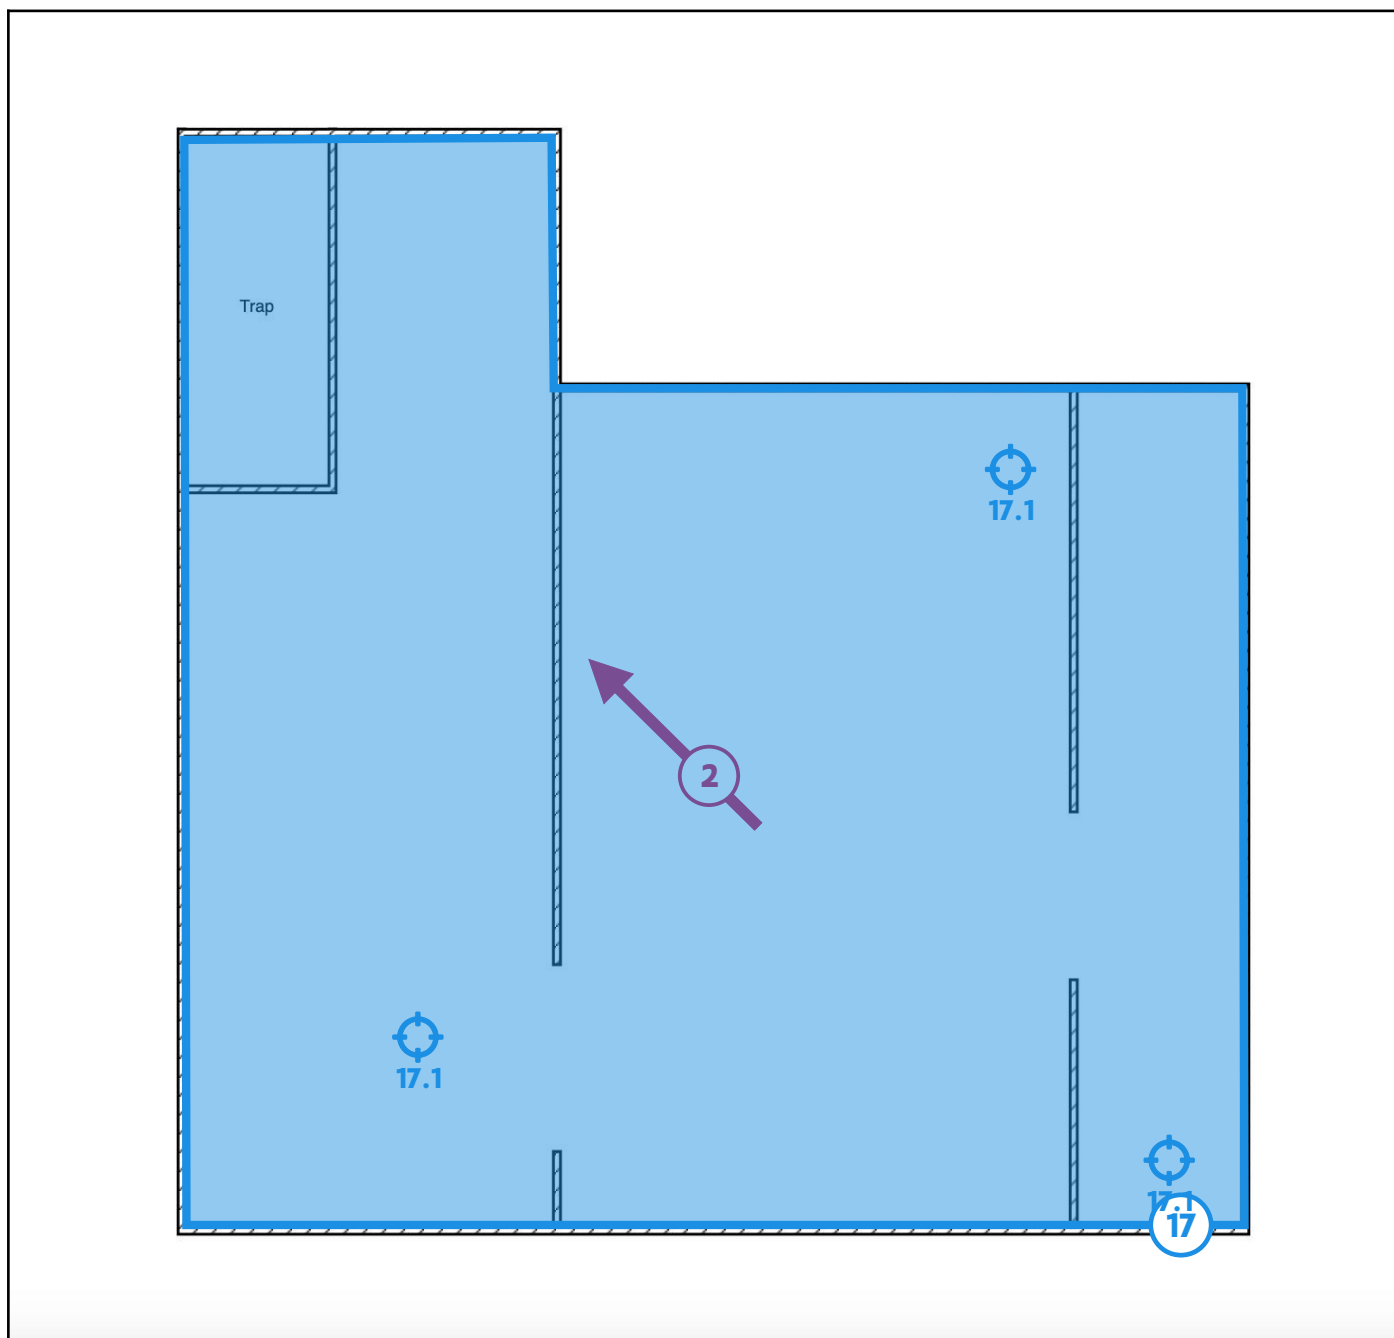
## Plan 1.4: Kelder

Beschrijving	Type	Actie
2. Golfplaten kelder	Asbestmateriaal	Dringend verwijderen
17. Pleisterwerk kelderplafond	Geen asbest	-
17.1 Code: Staal 3	Mengmonster	-

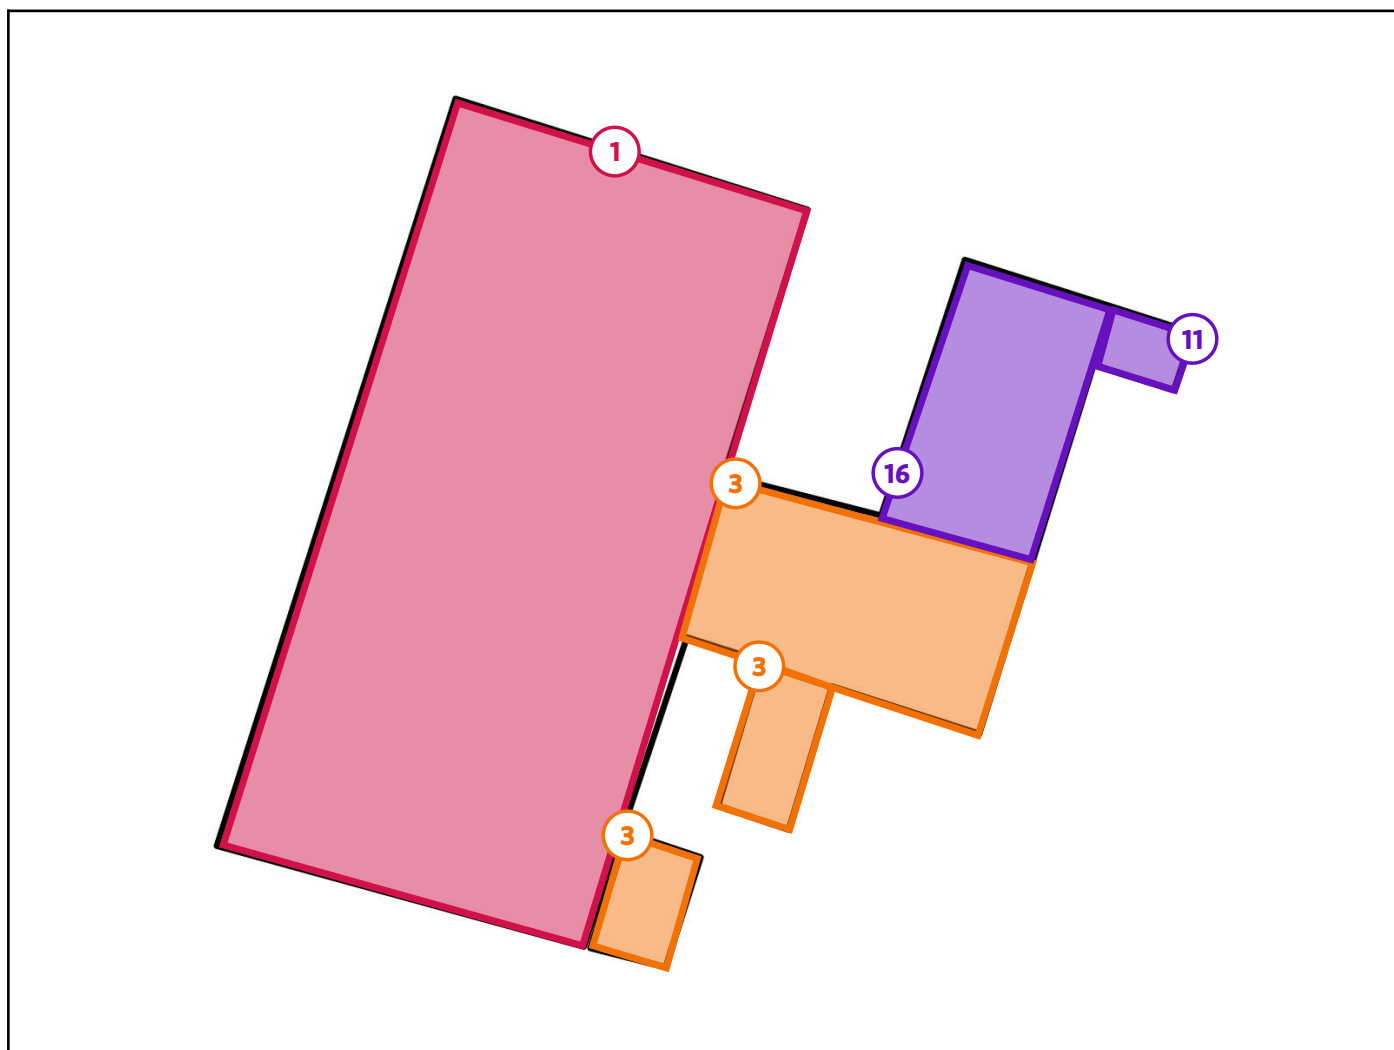
## Plan 1.5: Daken

Beschrijving	Type	Actie
1. Leien dak	Asbestmateriaal	Dringend verwijderen
3. Golfplaten daken	Asbestmateriaal	Verwijderen
11. Overwoekerde vegetatie	Beperking	-
16. PVC golfplaten	Advies	-

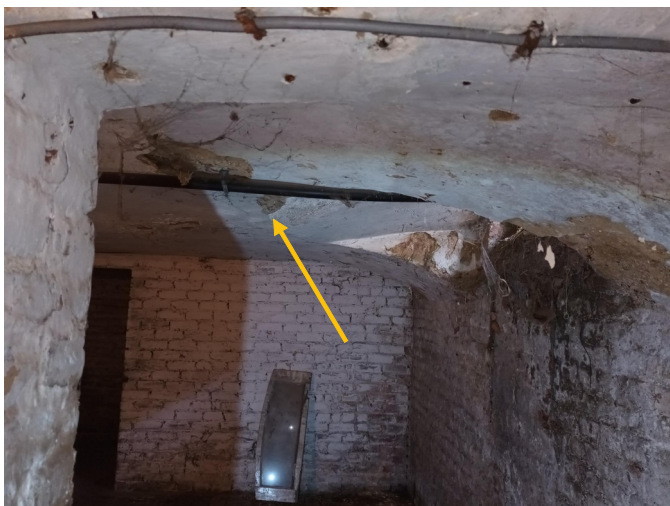
Overzichtsfoto

# Fiche 17: Pleisterwerk kelderplafond

Geen asbest

Beschrijving	Pleisterwerk kelderplafond
Omgeving	Binnen
Primaire drager	Plafond
Bindmiddel van materiaal	Gips - kalk

<b>Gebondenheid op basis van bindmiddel</b>	Niet-hechtgebonden
<b>Hoeveelheid (oppervlakte - dikte - aantal)</b>	• 20,00 m <sup>2</sup> - 2,00 cm - 1 stuk
<b>Totaal volume</b>	0,40 m <sup>3</sup>
<b>Identificatiemethode</b>	Vaststelling met monstername
<b>Destructieve handeling voor identificatie</b>	Nee
<b>Opmerking</b>	Hoeveelheid is ruwe inschatting. Niet letterlijk over te nemen.

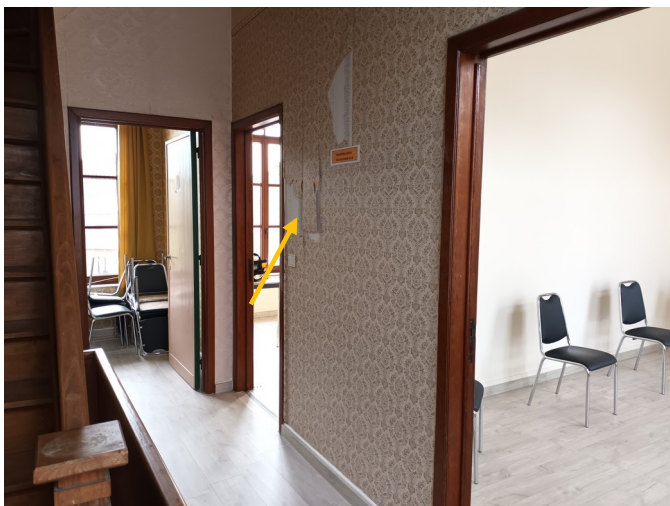
Overzichtsfoto

# Fiche 19: Pleisterwerk bovenverdieping

Geen asbest
