Asbestinventarisatetest

St.-Martensstraat 51, 9660 Brakel

Attestnummer : 20231006-000266.002

Uitgegeven op : 30.10.2023

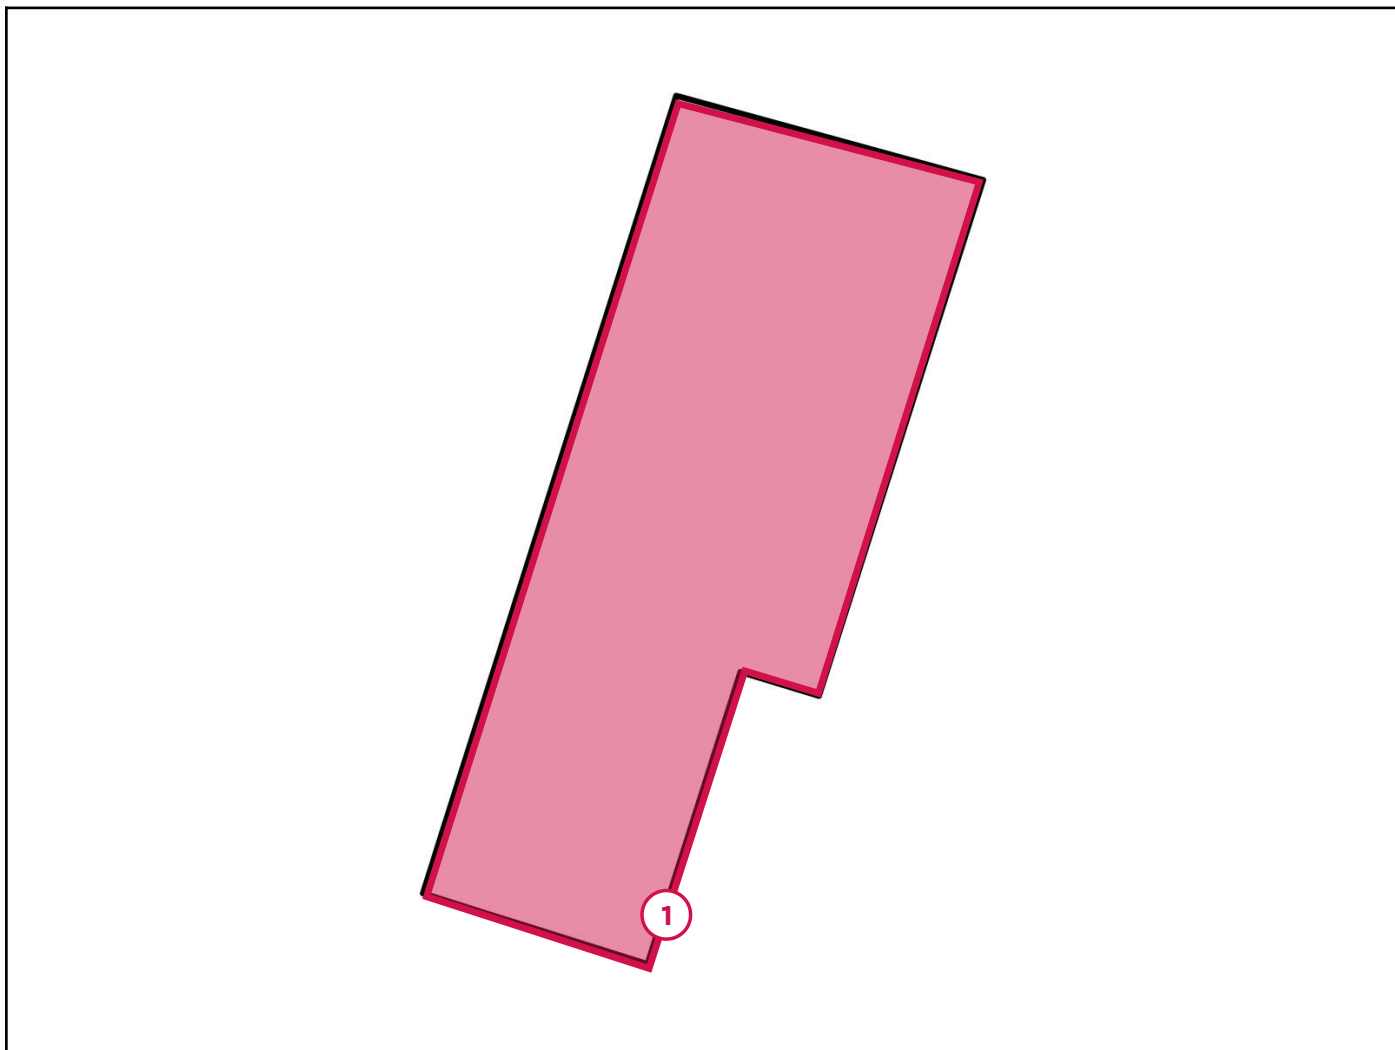
Plan 1.1: Daken

Beschrijving	Type	Actie
1. Leien dak	Asbestmateriaal	Dringend verwijderen

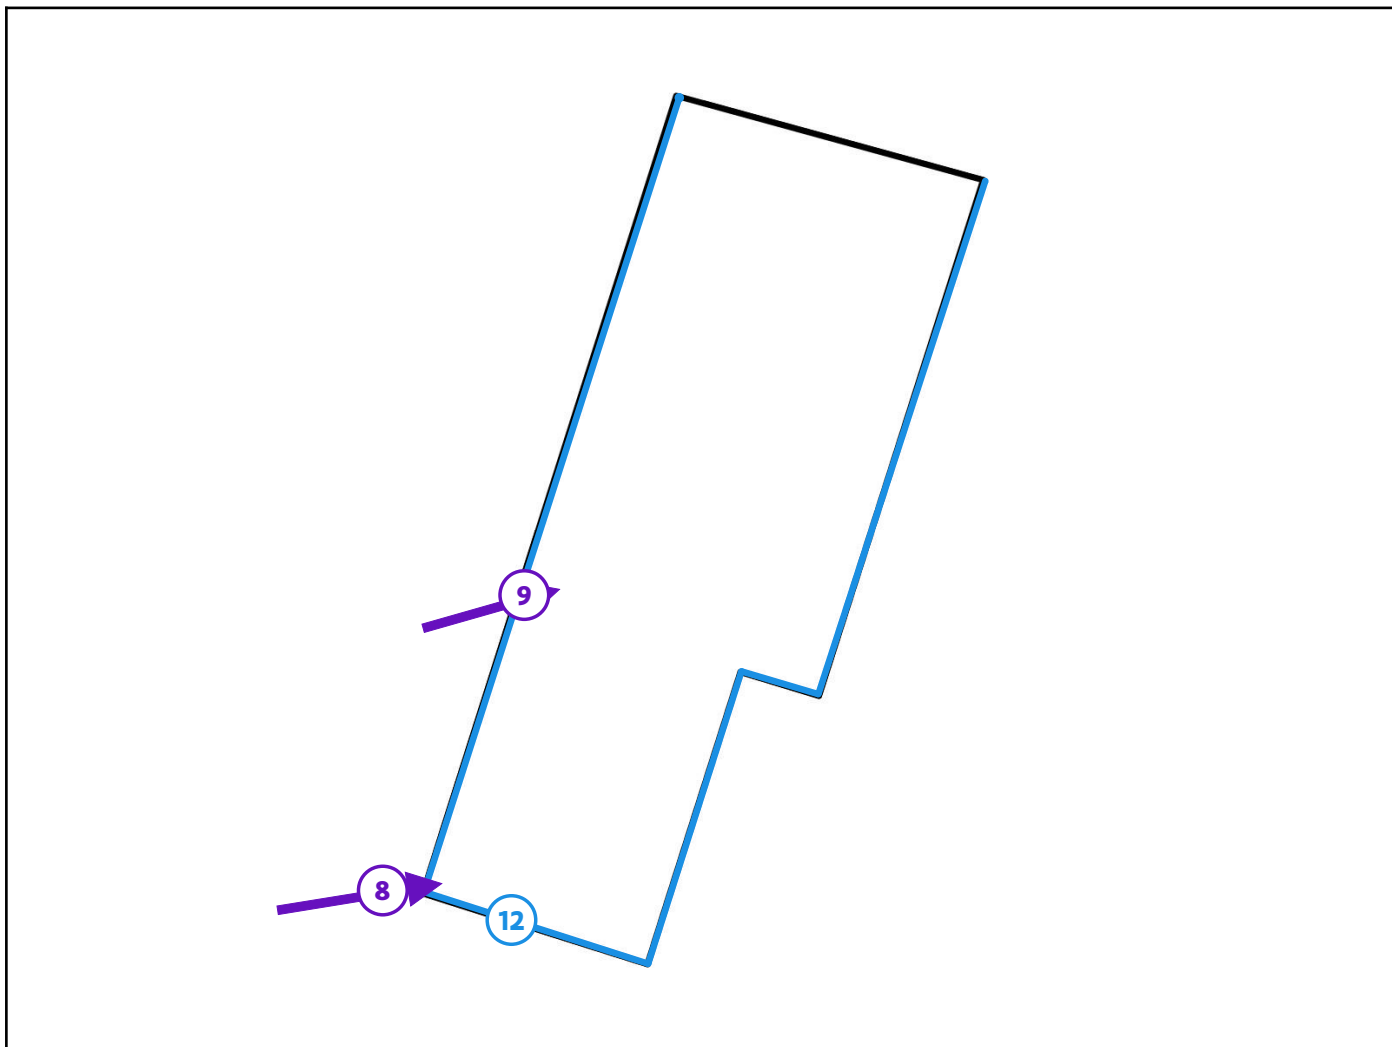
Plan 1.2: Buitenkant

Beschrijving	Type	Actie
8. Hoogspanningscabine	Beperking	-
9. Gresbuis	Advies	-
12. Mastiek (kader-glas) houten ramen	Geen asbest	-

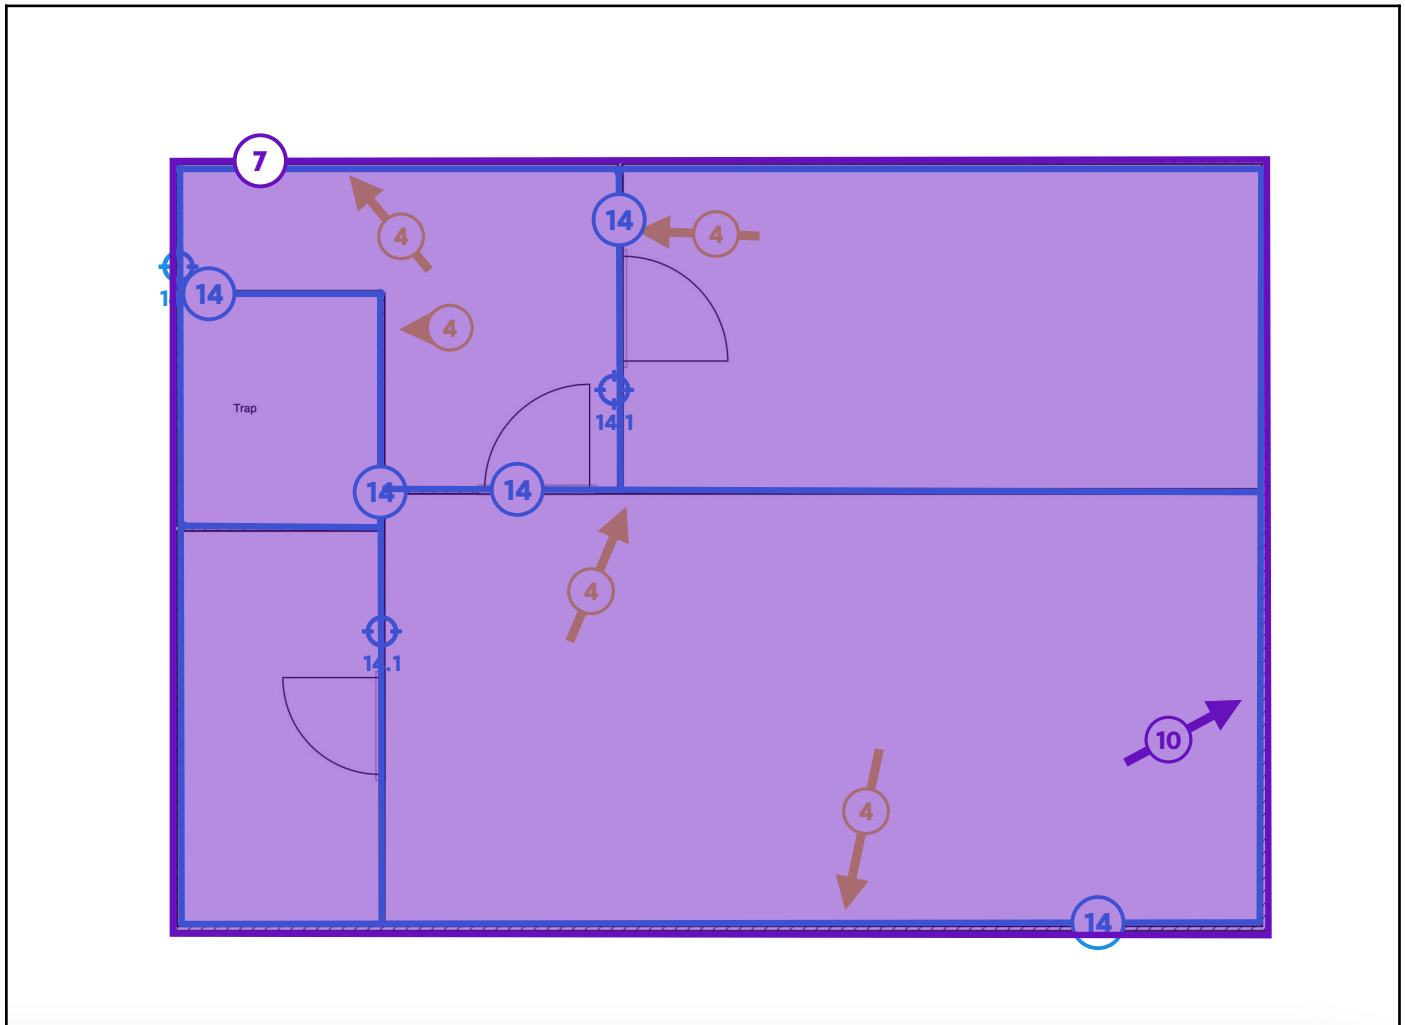
Plan 1.4: Bovenverdieping

Beschrijving	Type	Actie
4. Bakeliet	Asbestmateriaal	Zorgvuldig beheren
7. Plafonds	Beperking	-
10. Gaskachels	Advies	-
14. Pleisterwerk (muren) bovenverdieping	Geen asbest	-
14.1 Code: Staal 2	Mengmonster	-

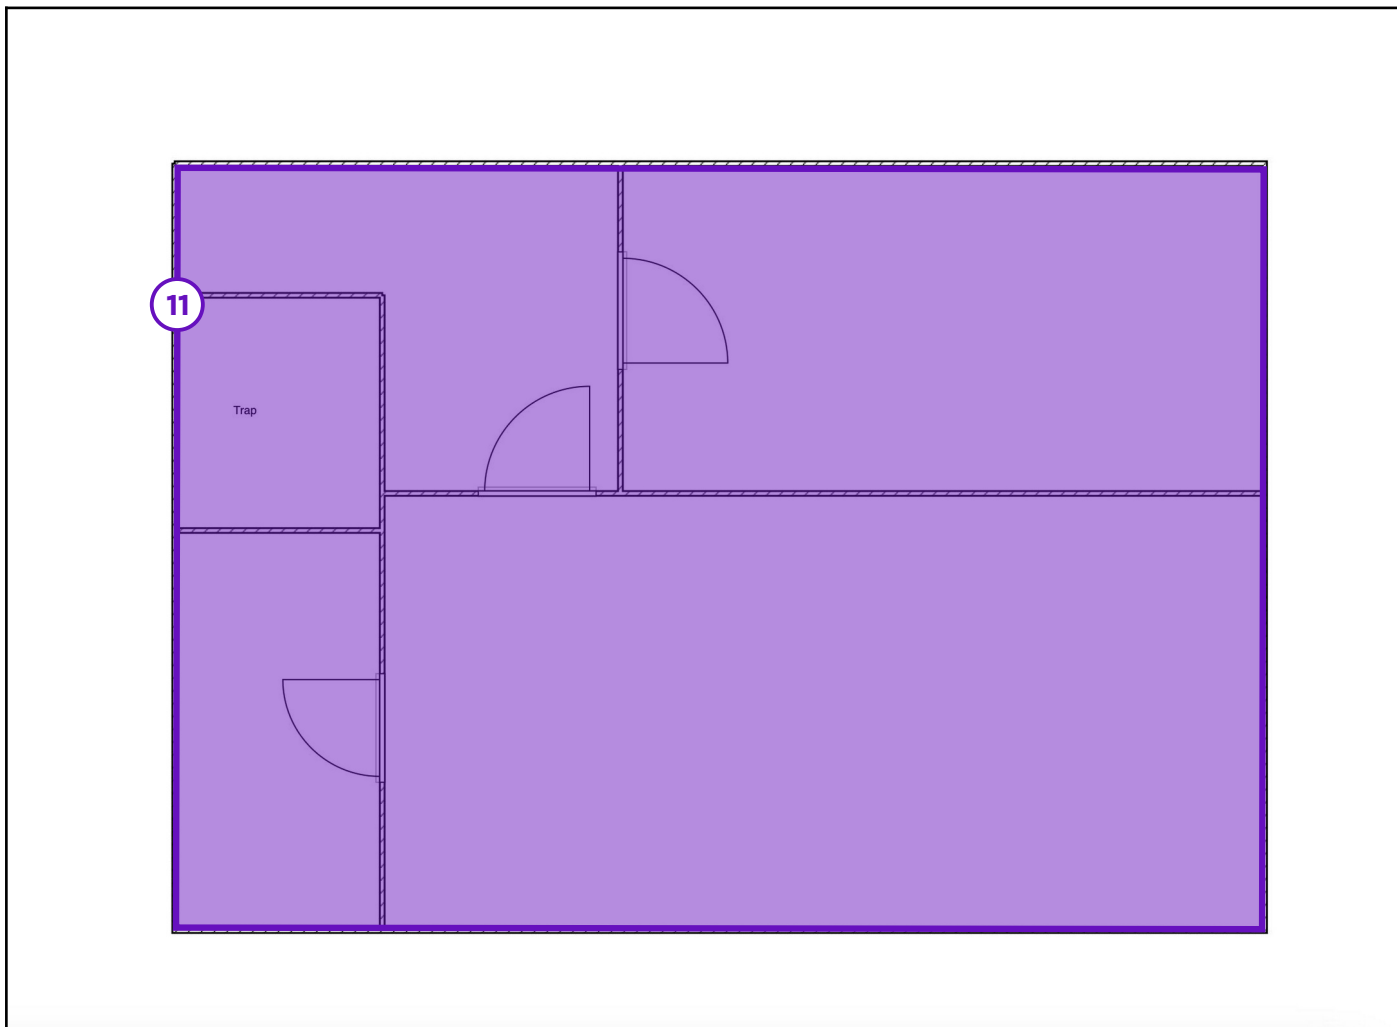
Plan 1.5: Bovenverdieping: vinylvloer

Beschrijving	Type	Actie
11. Vinyl bovenverdieping	Advies	-
