Asbestinventarisatetest

Stenenmuurstraat 26, 9112 Sint-Niklaas

Attestnummer : 20240205-000362.000

Uitgegeven op : 05.02.2024

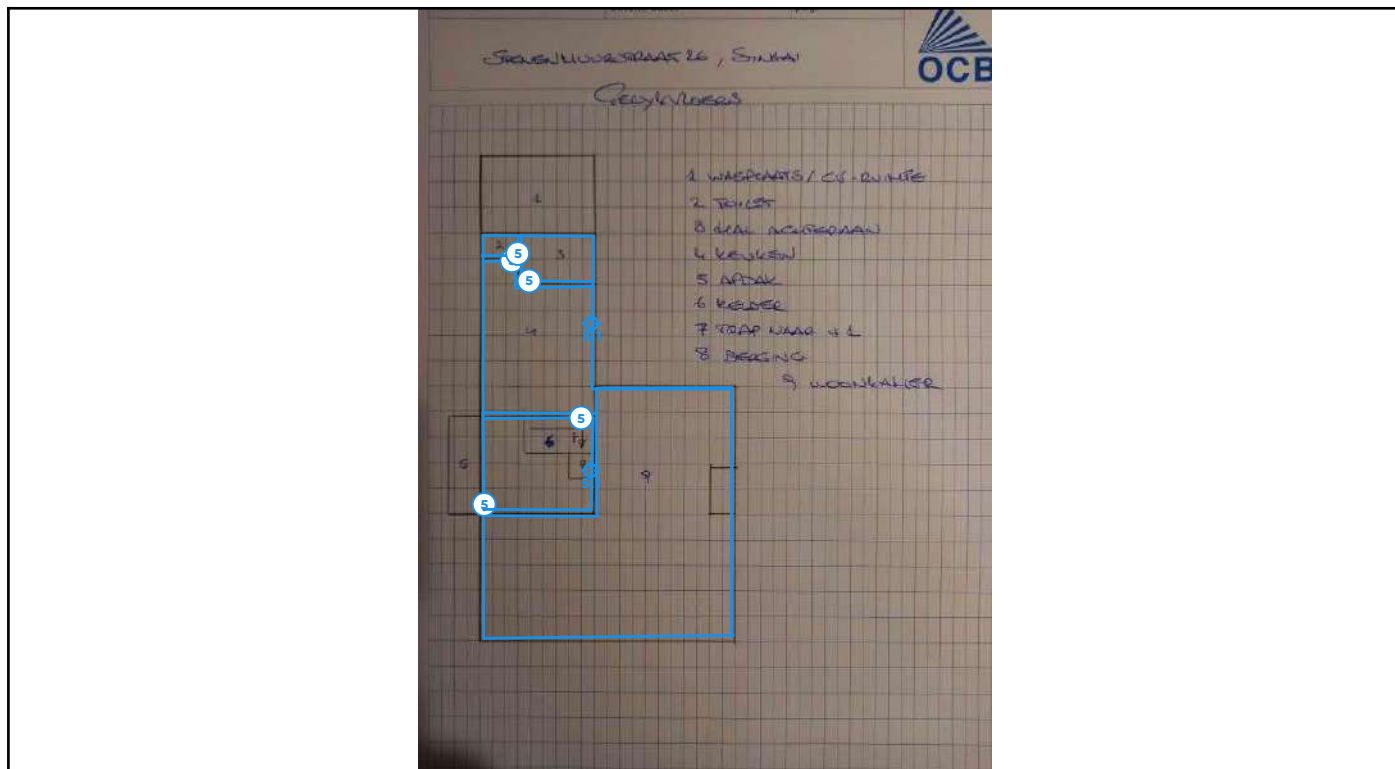
Plan 1.1: Gelijkvloers pleister wand

Beschrijving	Type	Actie
5. Pleister wand	Geen asbest	-
5.1 Code: Pleister wand	Mengmonster	-

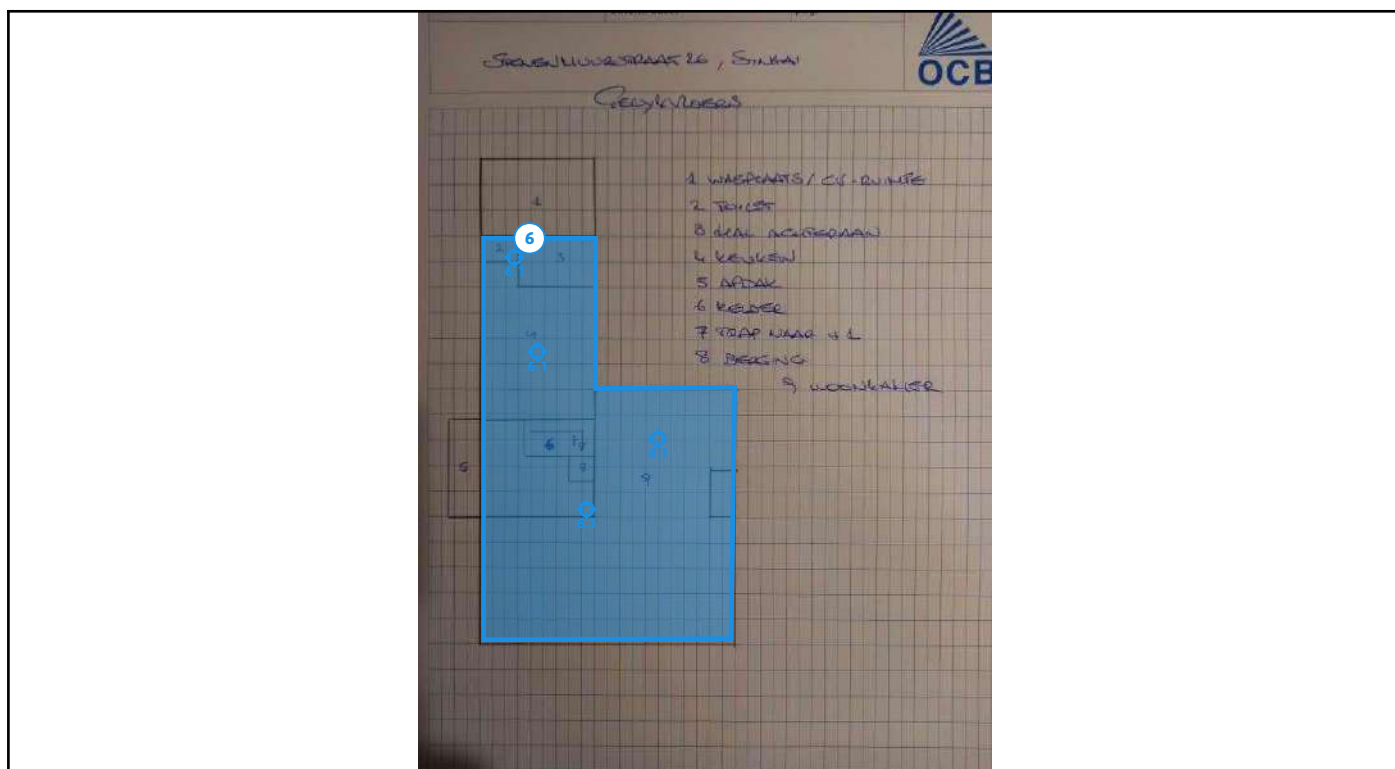
Plan 1.2: Gelijkvloers pleister plafond

Beschrijving	Type	Actie
6. Pleister plafond	Geen asbest	-
6.1 Code: Pleister plafond	Mengmonster	-

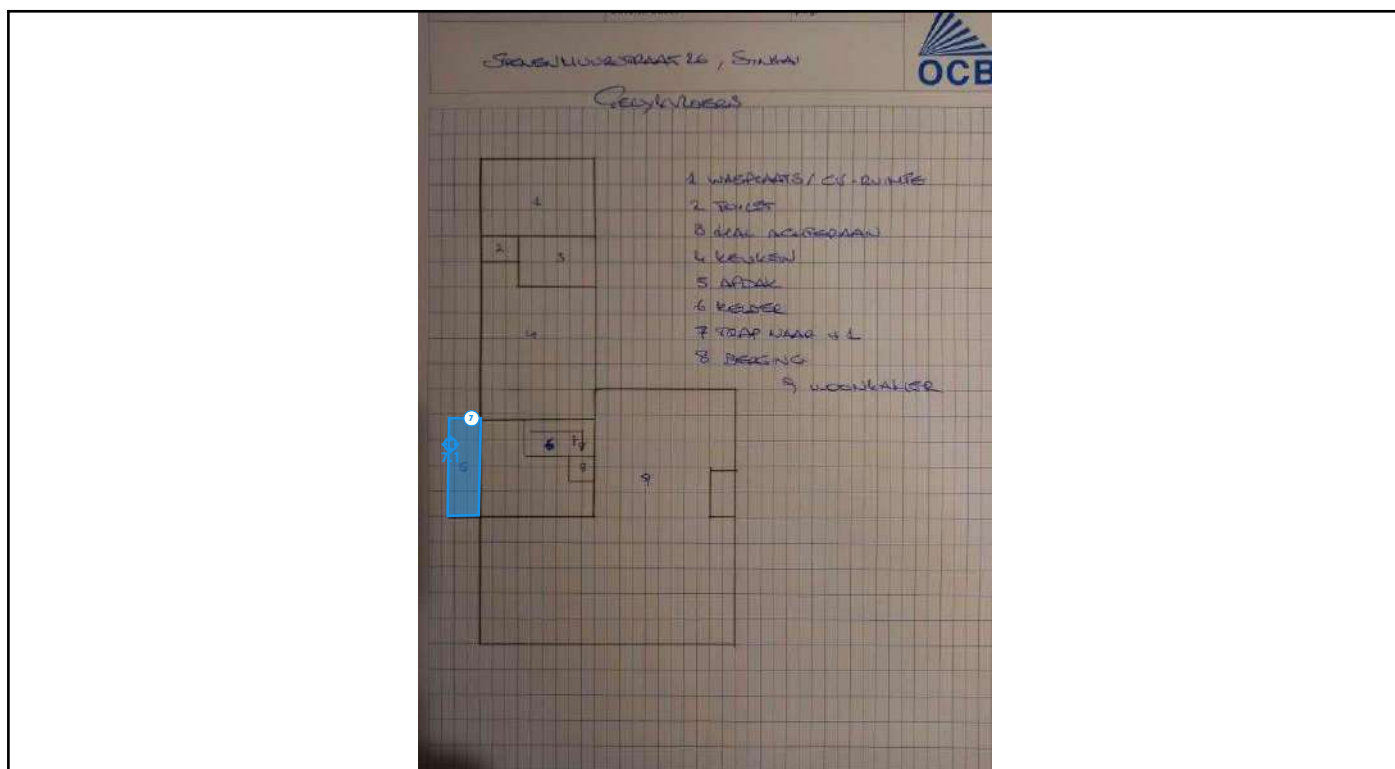
Plan 1.3: Gelijkvloers roofing

Beschrijving	Type	Actie
7. Roofing op magazijn + garage en afdak aan voordeur	Geen asbest	-
7.1 Code: Roofing	Mengmonster	-

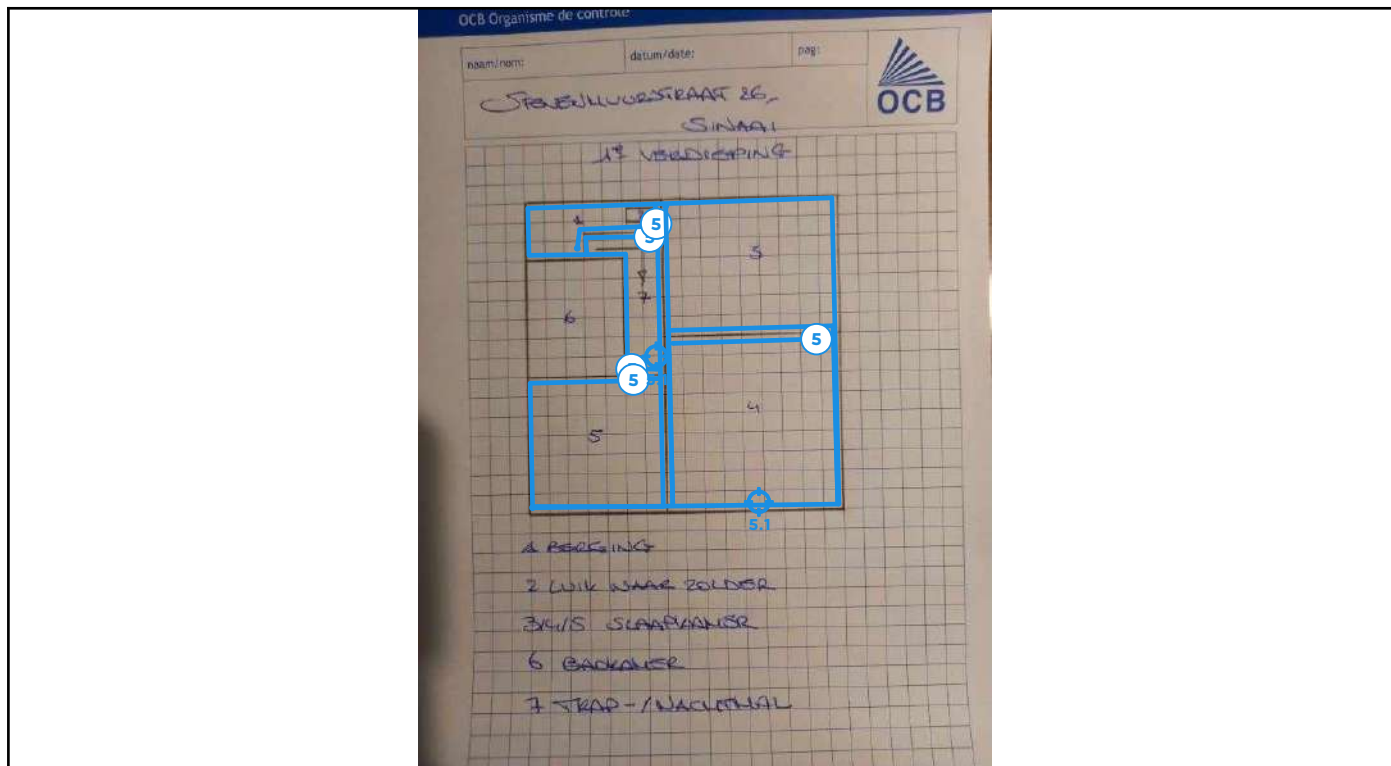
Plan 1.6: 1e verdieping pleister wand

Beschrijving	Type	Actie
5. Pleister wand	Geen asbest	-
5.1 Code: Pleister wand	Mengmonster	-

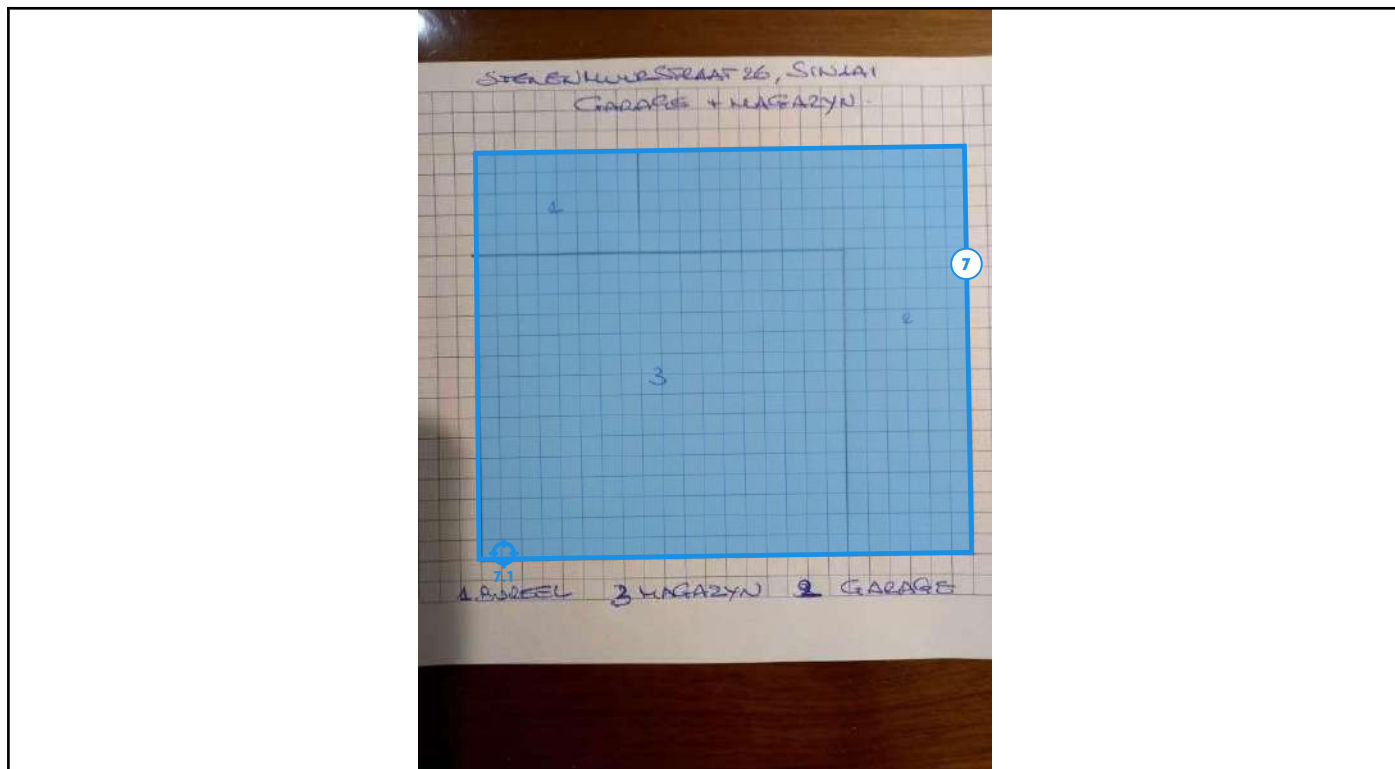
Plan 2.3: Magazijn + garage roofing

Beschrijving	Type	Actie
7. Roofing op magazijn + garage en afdak aan voordeur	Geen asbest	-
7.1 Code: Roofing	Mengmonster	-
