Asbestinventarisatetest

Leebrugstraat 37, 9112 Sint-Niklaas

Attestnummer : 20240920-000212.000

Niet-asbestveilig

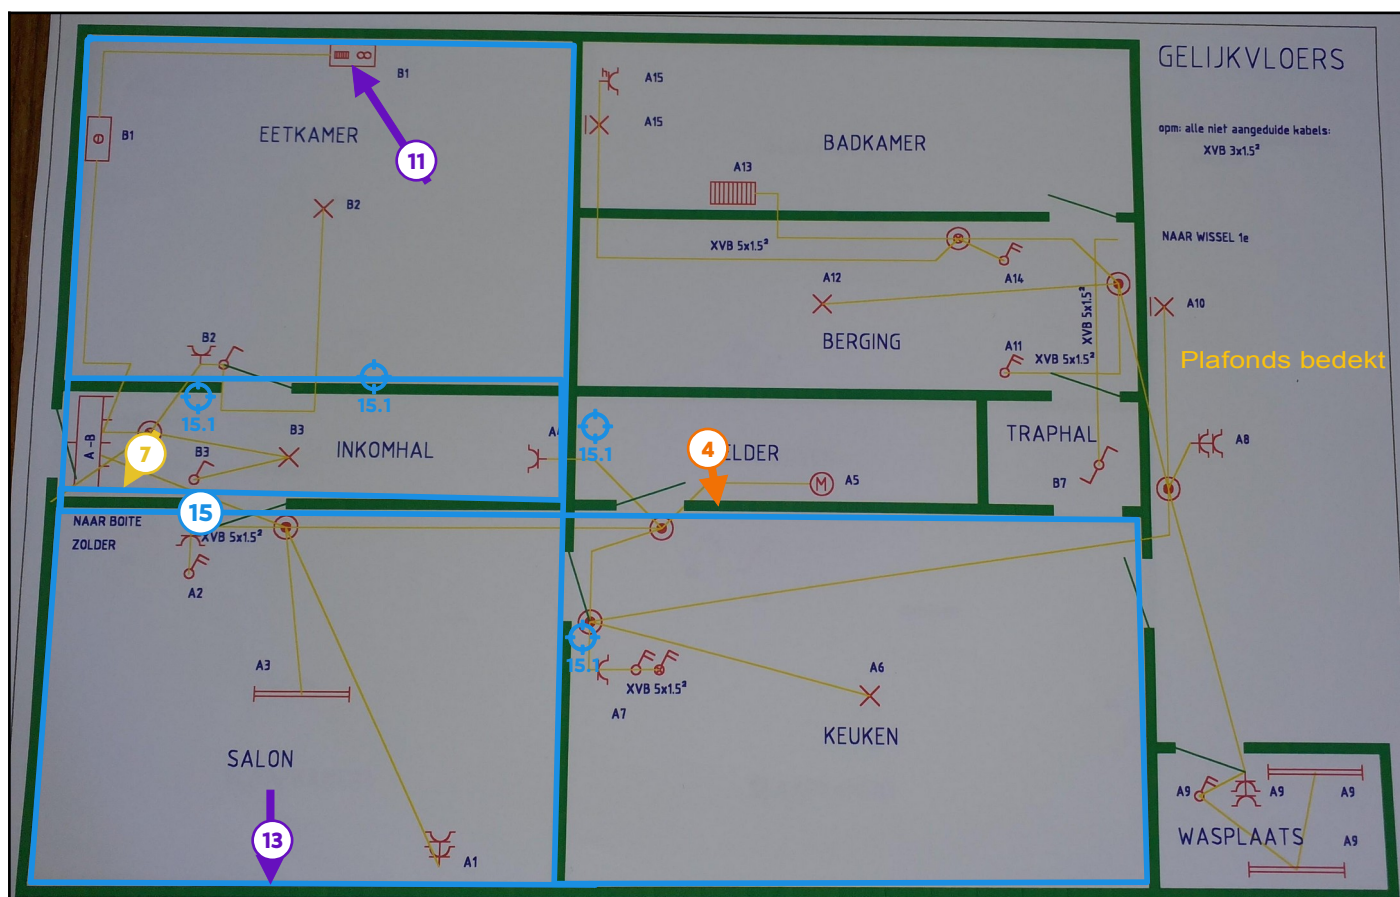
Plan 1.1: Gelijkvloers

Beschrijving	Type	Actie
4. Bakeliet toepassingen (stopcontacten, schakelaars,...)	Asbestmateriaal	Verwijderen
7. Bakeliet meterkast	Asbestmateriaal	Zorgvuldig beheren
10. Pleisterwerk plafond woning	Advies	-
11. Accumulatiekachels eetkamer + slaapkamer	Advies	-
13. Koord kachel	Advies	-
15. Pleisterwerk wand woning	Geen asbest	-
15.1 Code: AZk0000001861	Mengmonster	-

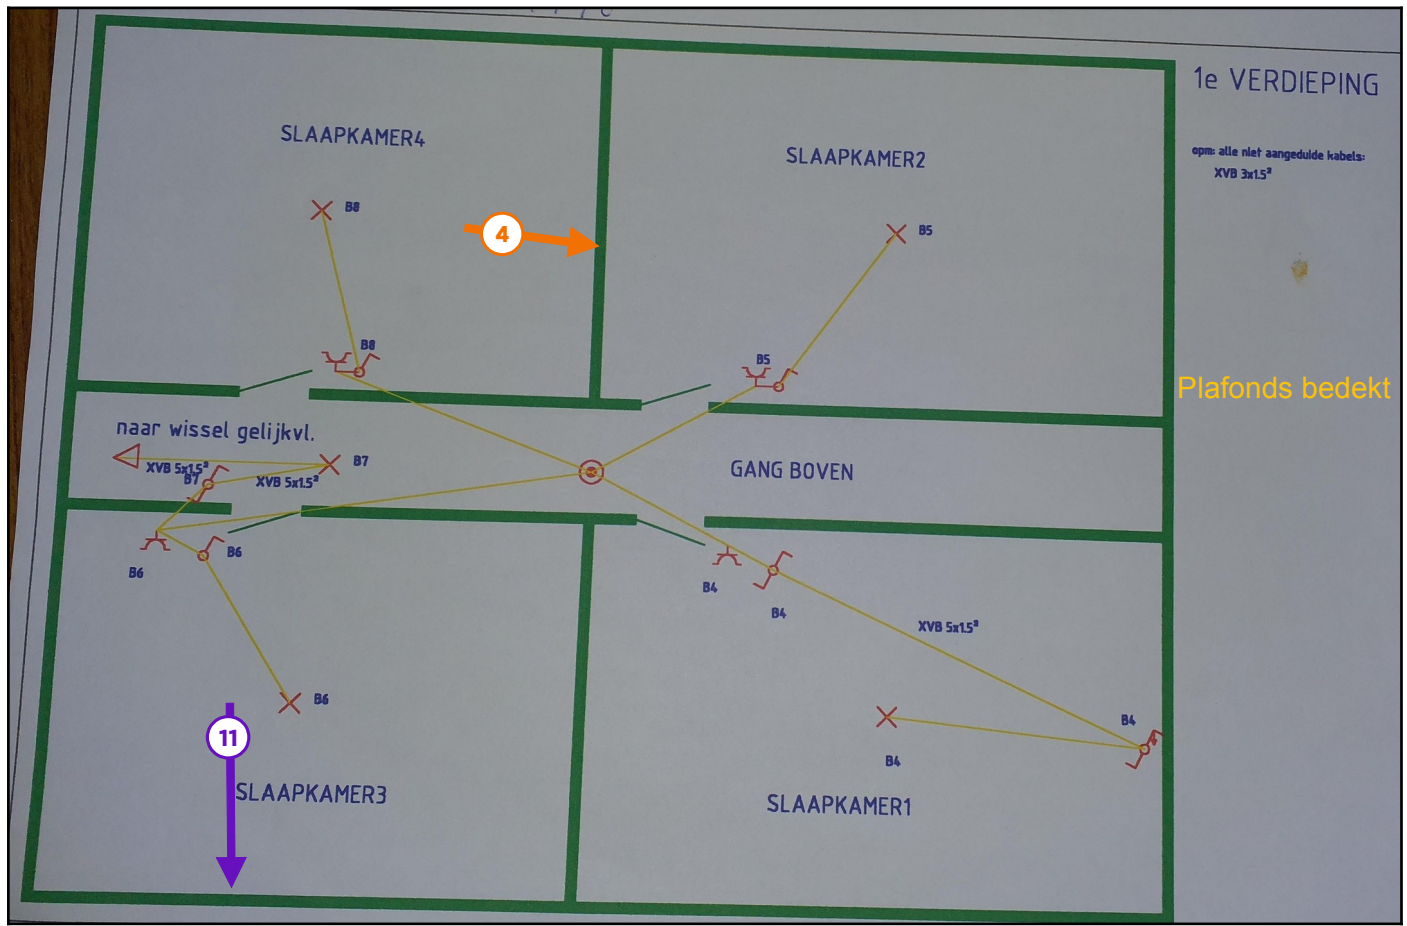
Plan 1.2: Eerste verdieping

Beschrijving	Type	Actie
4. Bakeliet toepassingen (stopcontacten, schakelaars,...)	Asbestmateriaal	Verwijderen
10. Pleisterwerk plafond woning	Advies	-
11. Accumulatiekachels eetkamer + slaapkamer	Advies	-

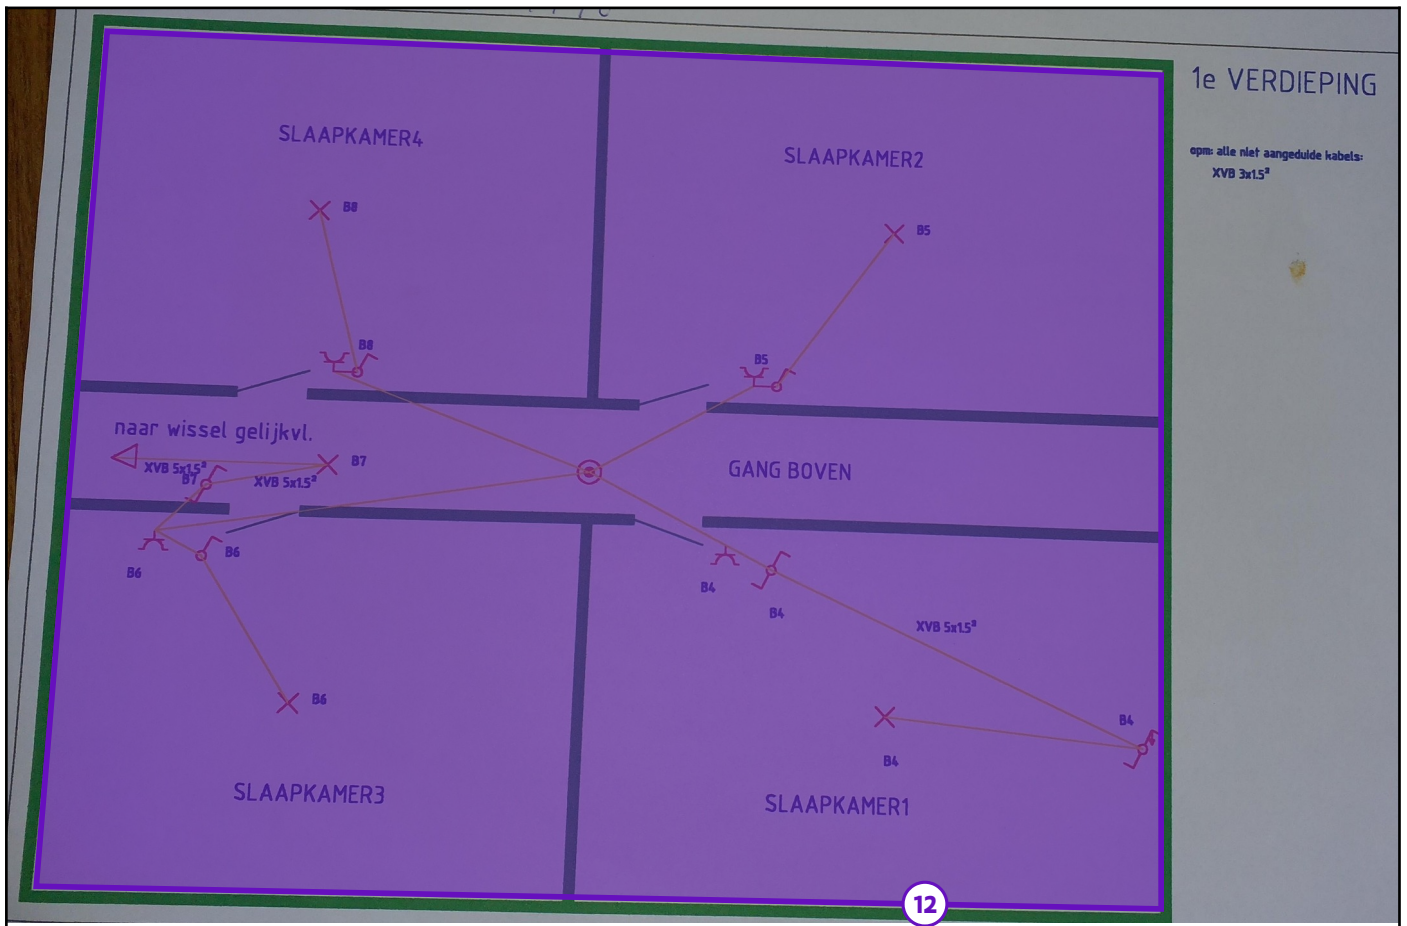
Plan 1.3: Eerste verdieping

Beschrijving	Type	Actie
12. Vloerbedekking bovenverdieping	Advies	-

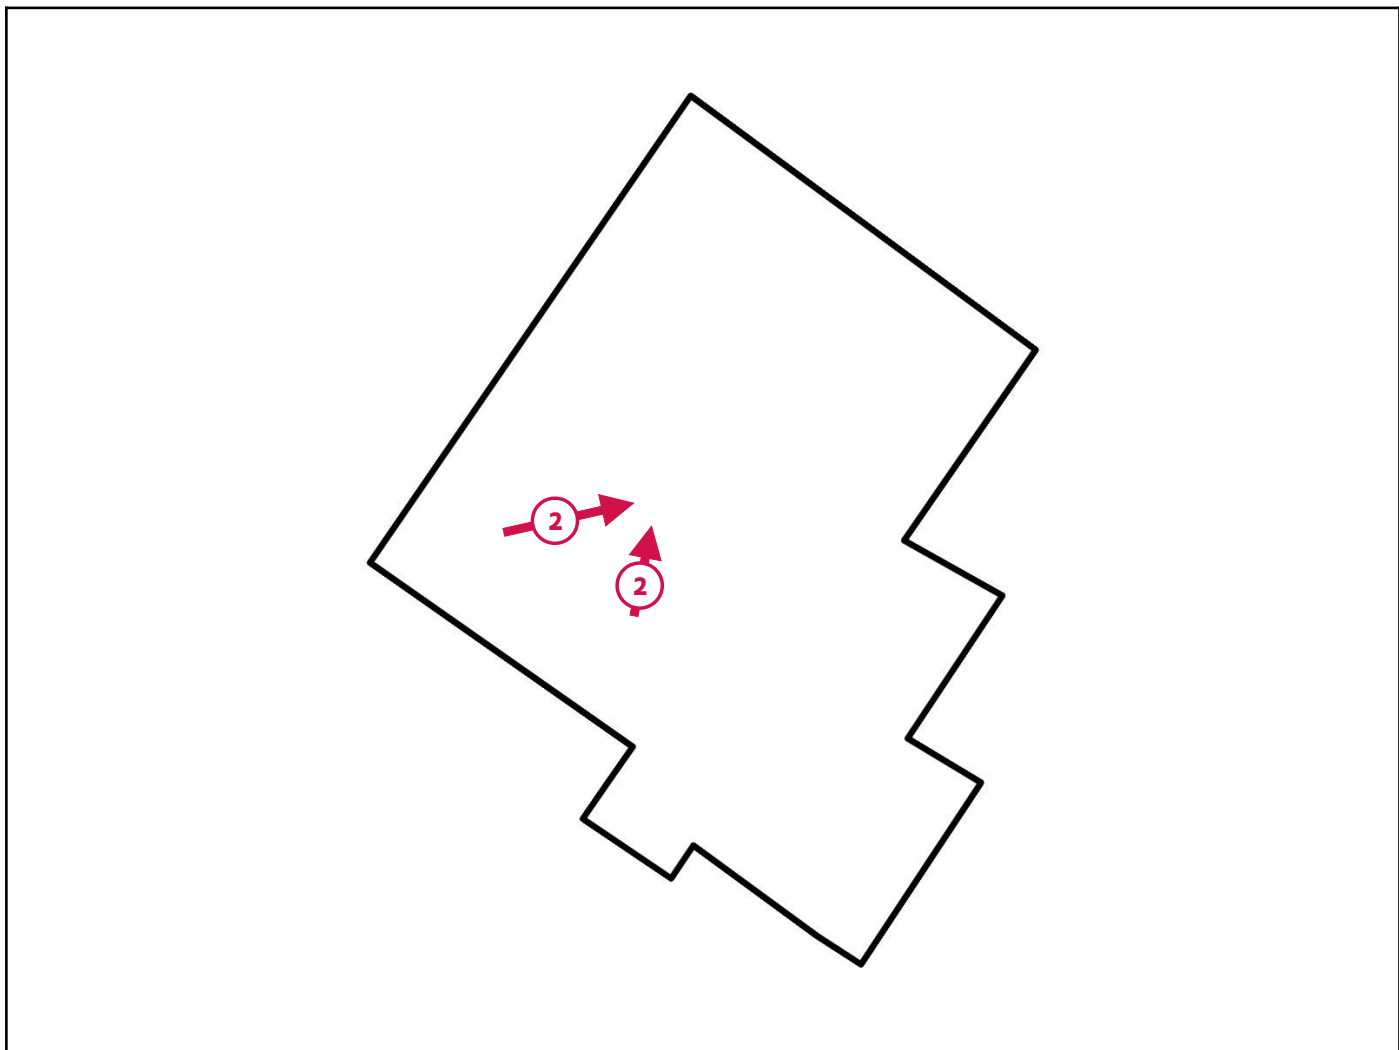
Plan 1.4: Zolderruimte

Beschrijving	Type	Actie
2. Stukken menuiserie plaat	Asbestmateriaal	Dringend verwijderen

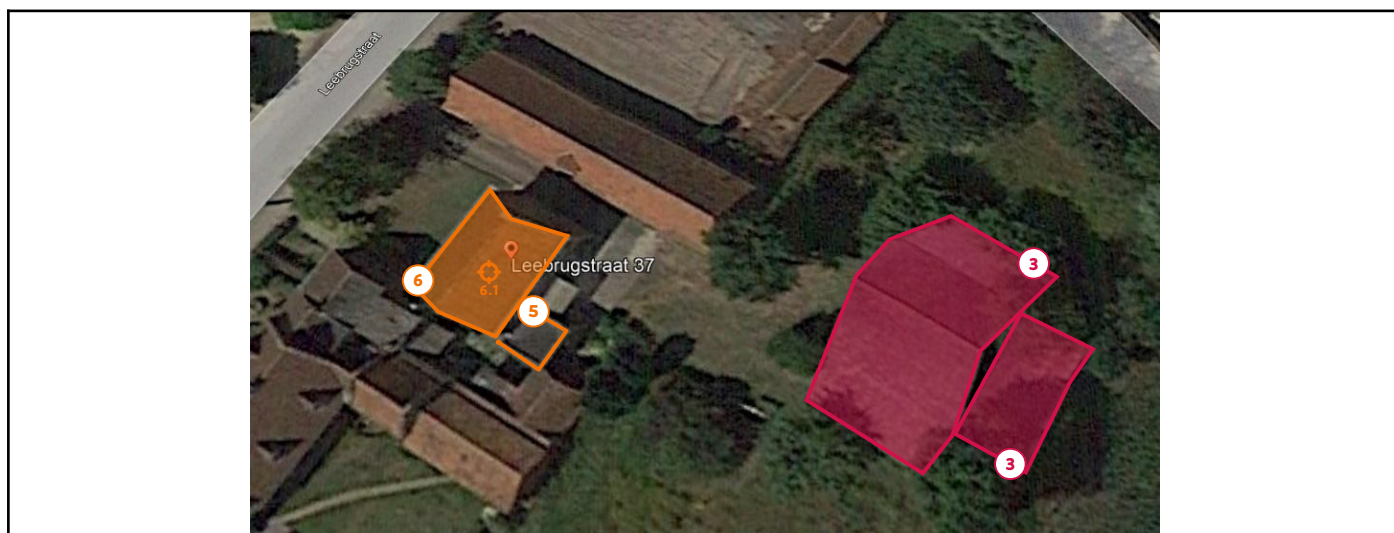
Plan 1.5: Dak (oderdakplaten + dekstenen + golfplaten)

Beschrijving	Type	Actie
3. Golfplaten schuur + berghok naast	Asbestmateriaal	Dringend verwijderen
5. Dekstenen rond plat dak	Asbestmateriaal	Verwijderen
6. Onderdakplaten onder dakpannen woning	Asbestmateriaal	Maatregelen nemen
6.1 Code: AZk000001860	Mengmonster	-

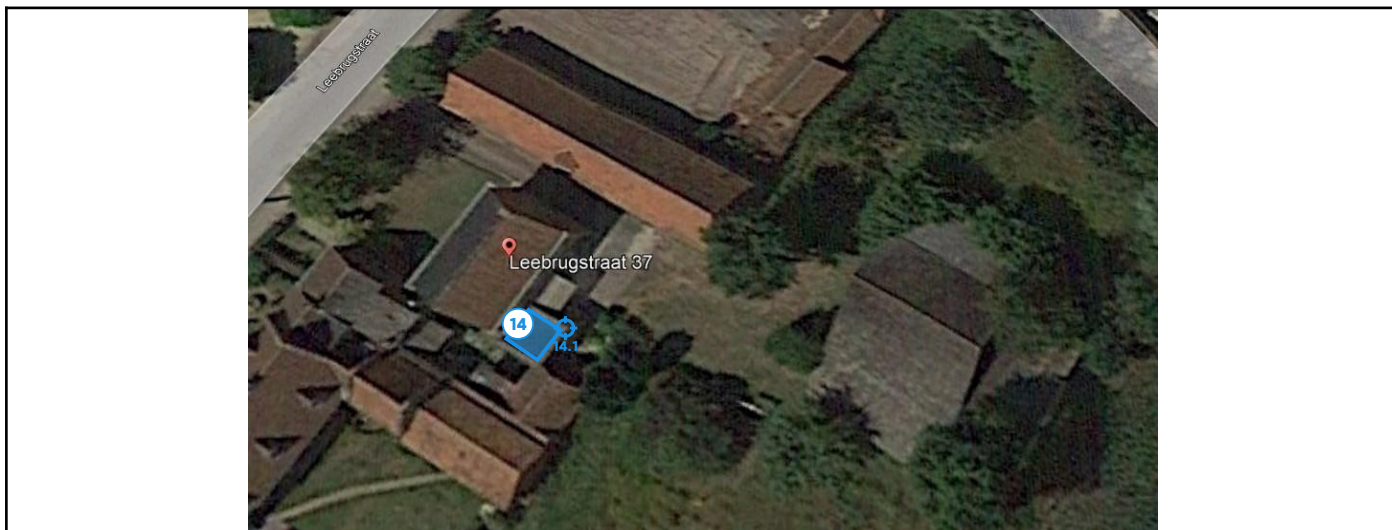
Plan 1.6: Dak (roofing)

Beschrijving	Type	Actie
14. Roofing plat dak	Geen asbest	-
14.1 Code: AZk000001859	Puntmonster	-

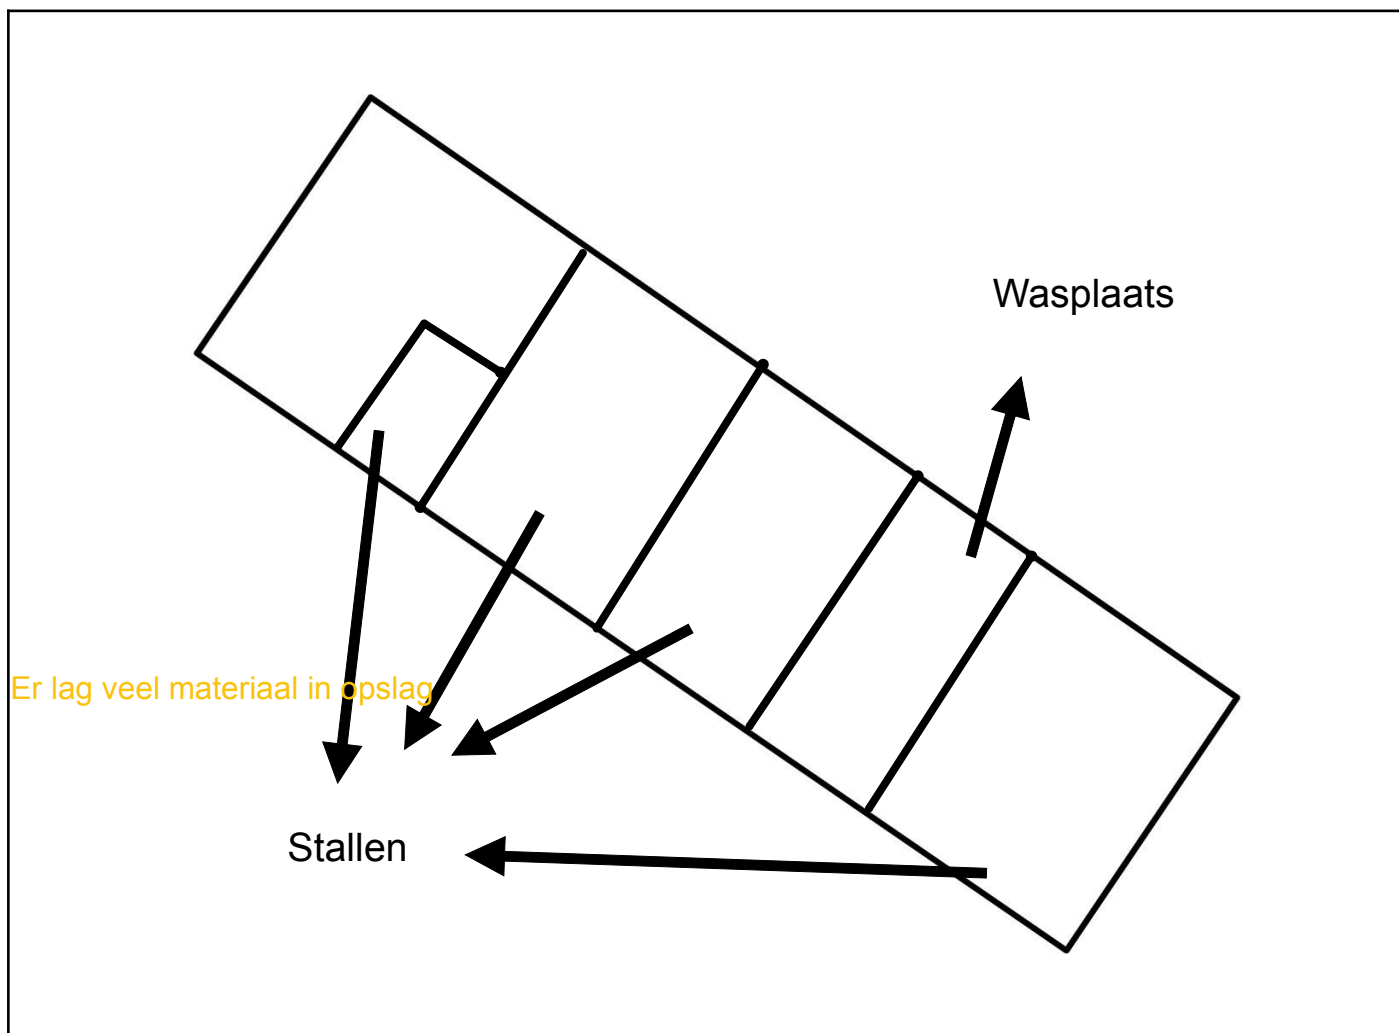
Plan 2.1: Gelijkvloers

Beschrijving	Type	Actie
8. Materiaal in stal + bergruimten schuur	Beperking	-

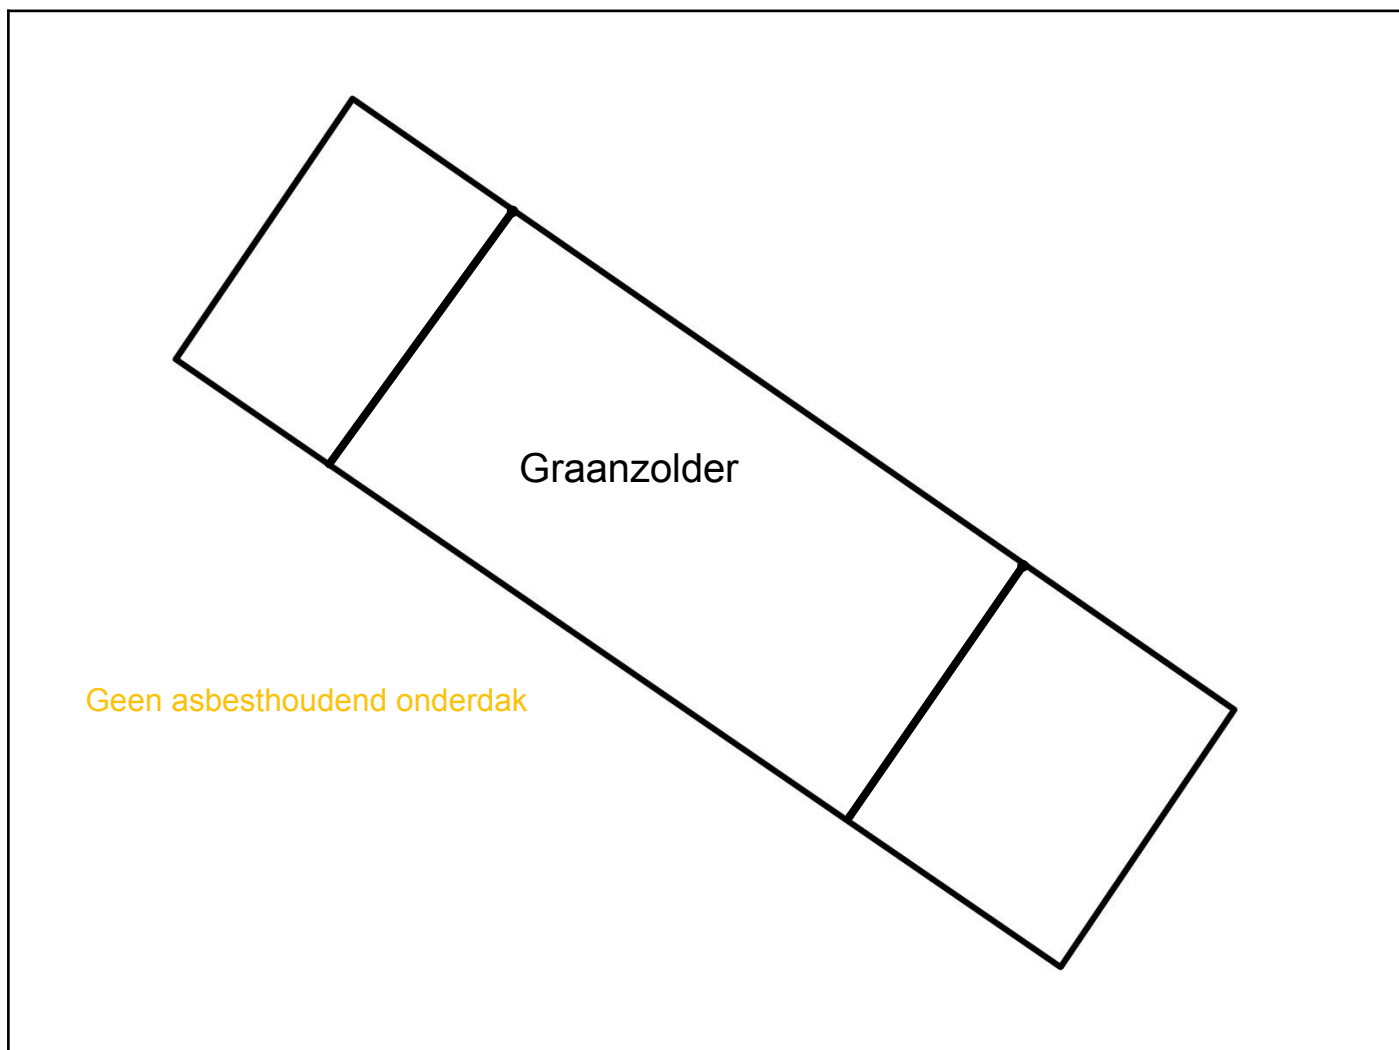
Plan 2.2: Eerste verdiep = graanzolder

Beschrijving	Type	Actie
9. Onderdakplaten onder dakpannen stallen	Advies	-

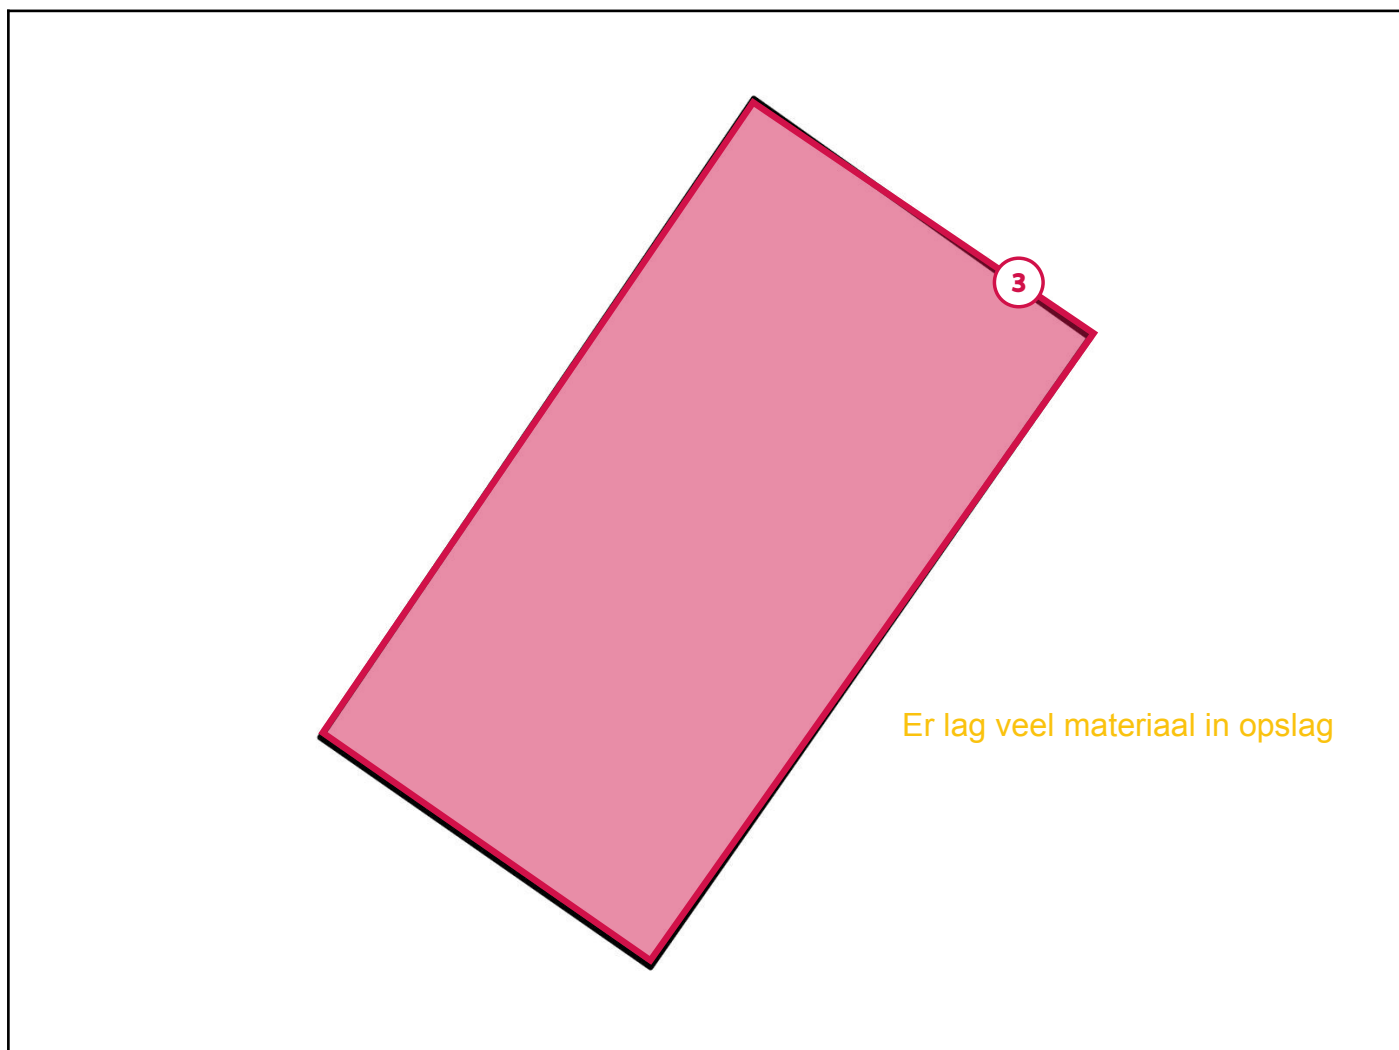
Plan 3.1: Bijgebouw plan

Beschrijving	Type	Actie
3. Golfplaten schuur + berghok naast	Asbestmateriaal	Dringend verwijderen
8. Materiaal in stal + bergruimten schuur	Beperking	-

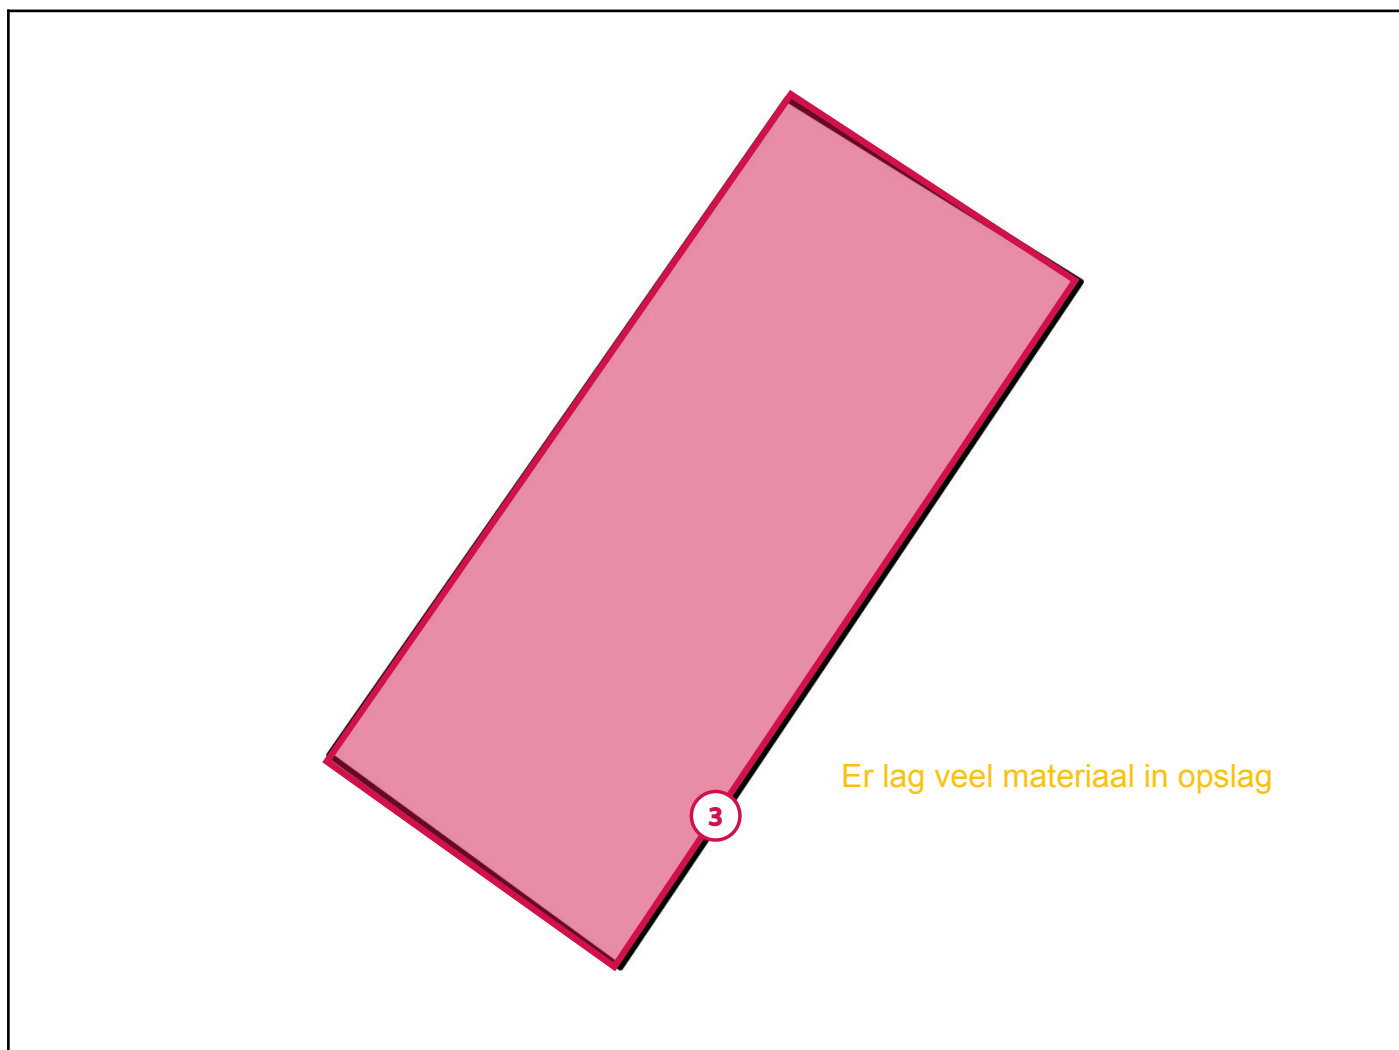
Plan 4.1: Bijgebouw plan

Beschrijving	Type	Actie
3. Golfplaten schuur + berghok naast	Asbestmateriaal	Dringend verwijderen
8. Materiaal in stal + bergruimten schuur	Beperking	-

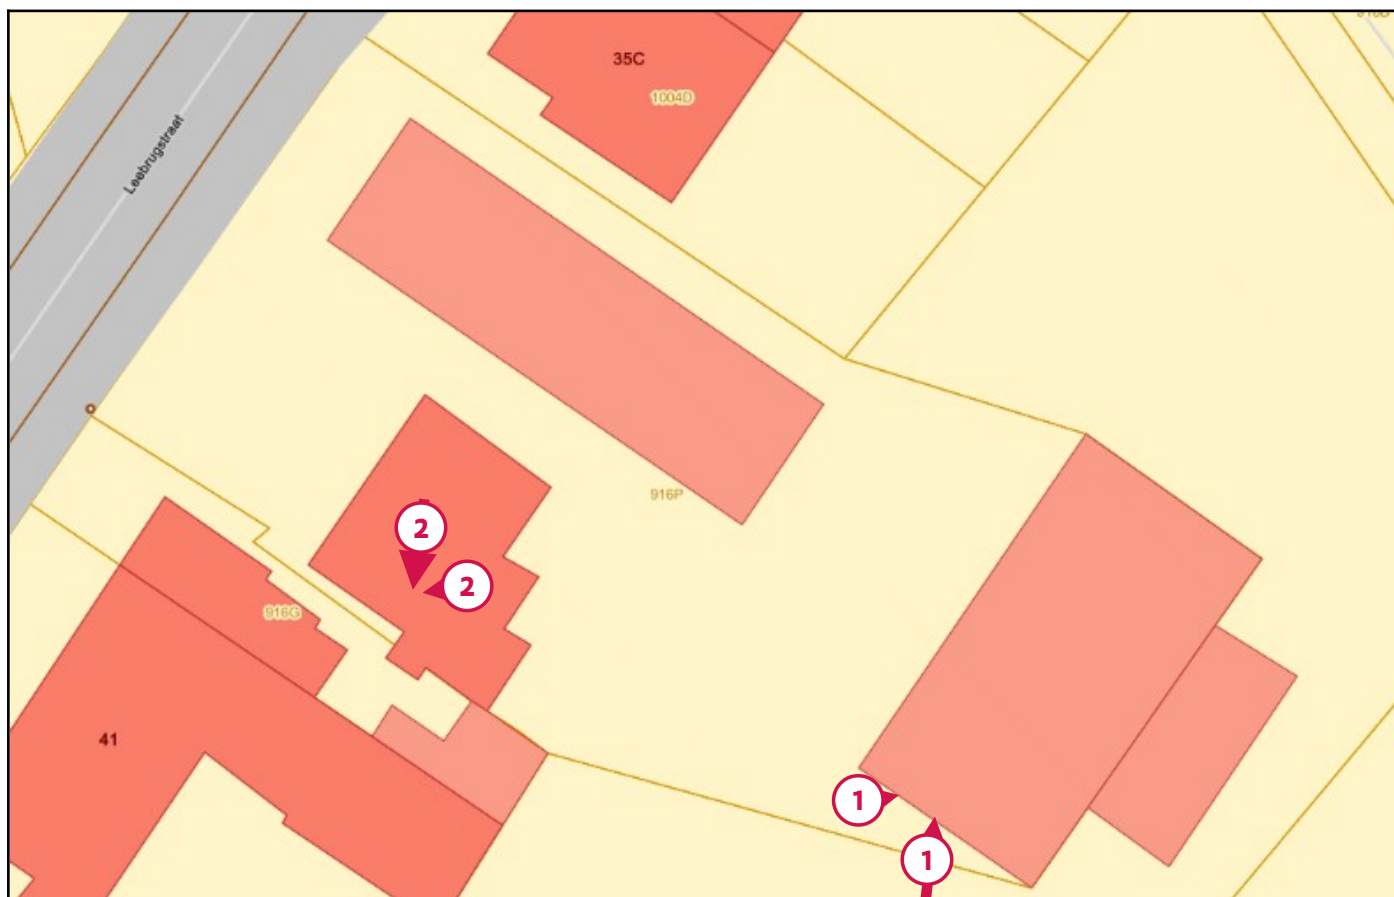
Plan 5.1: Vaststellingen buiten de constructies

Beschrijving	Type	Actie
1. Stukken golfplaat	Asbestmateriaal	Dringend verwijderen
2. Stukken menuiserie plaat	Asbestmateriaal	Dringend verwijderen
